# 广东通驿高速公路服务区有限公司 深汕特别合作区莲花山北服务区加油站 水土保持设施验收报告

建设单位：广东通驿高速公路服务区有限公司

编制单位：深圳世源工程技术有限公司

2021年5月

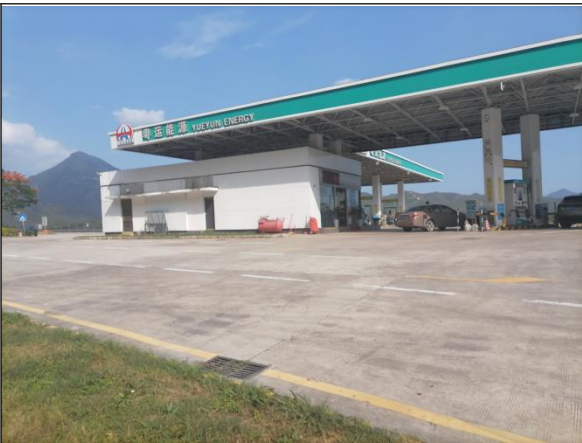
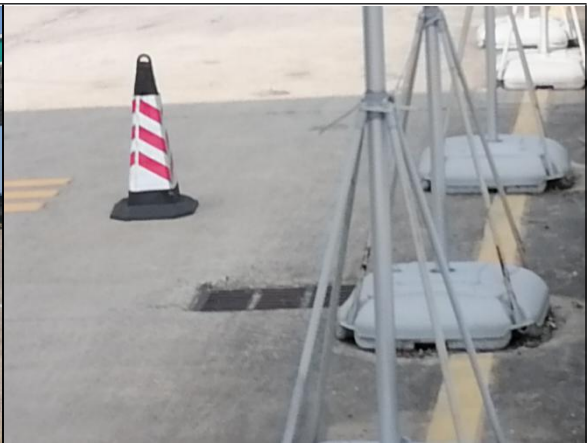
| 雨水口现状 | 雨水口现状 |

结合现场调查，本项目加油亭与站房周边配置了永久性的雨水管网，及时疏导临近的降雨与地表径流，并向南导入莲花山北服务区原有的坡脚排水沟内。详见下表。

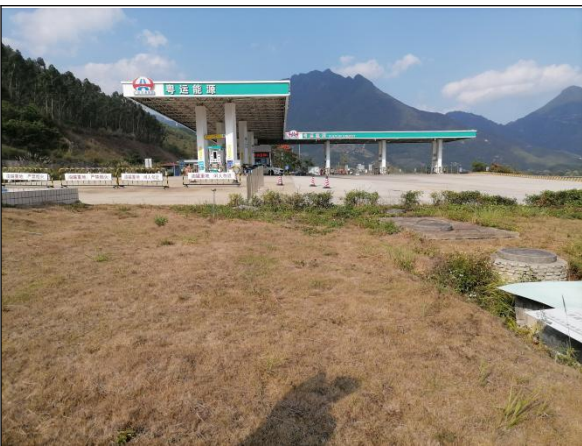
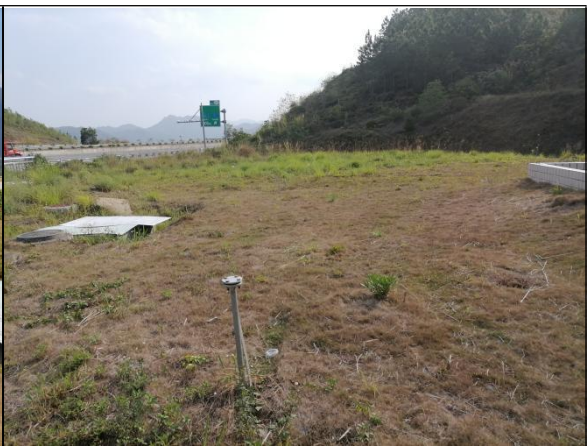
| 项目区现状 | 项目区现状 |

结合现场调查，项目区除东侧构建加油亭与站房等建构物、硬化地面等设施所

覆盖的区域外，其余地表裸露面栽植了永久性的林草植被形成景观绿化，避免了降雨与地表径流冲刷裸露面。详见表 4-2。
