滨海集乐园

# 水土保持设施验收报告

建设单位：深圳华侨城滨海有限公司

编制单位：深圳世源工程技术有限公司

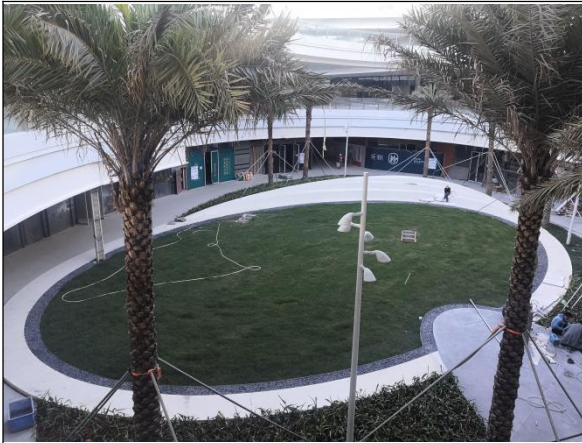
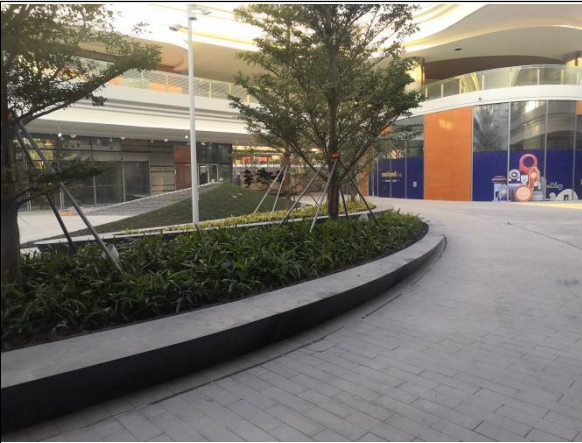
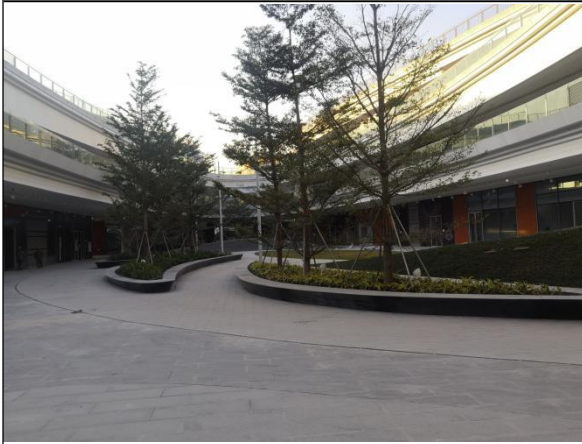
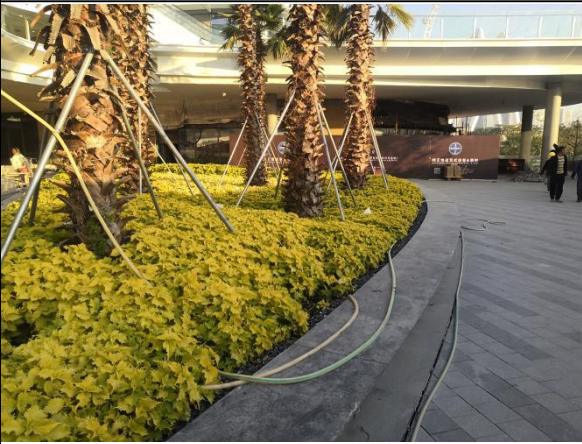
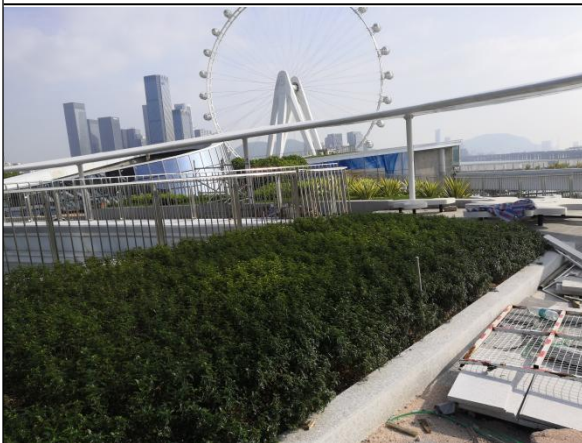
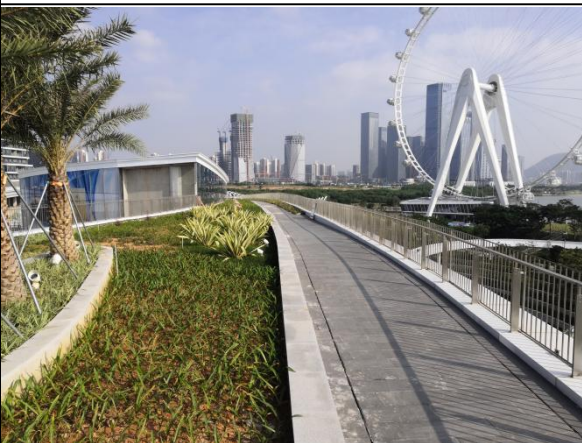
表 4-2 植物措施防护效果一览表

| 植物措施现状 | 植物措施现状 |

结合现场调查，项目区除建构筑物、硬化地面等设施所覆盖的区域外，其余地表裸露面栽植了永久性的林草植被形成景观绿化，可进一步增加地表径流下渗，拦截了降雨与地表径流冲刷，避免了降雨与地表径流冲刷裸露面而夹带泥沙四处漫溢。详见表 4-2。
