宝安中心区演艺中心

# 水土保持设施验收报告

建设单位：深圳华侨城滨海有限公司  
编制单位：深圳世源工程技术有限公司

2021 年 4 月

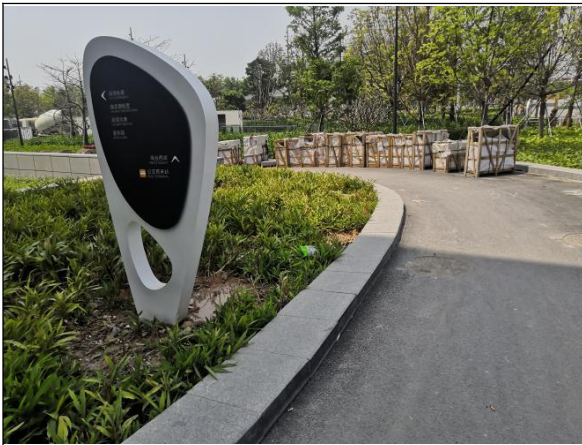
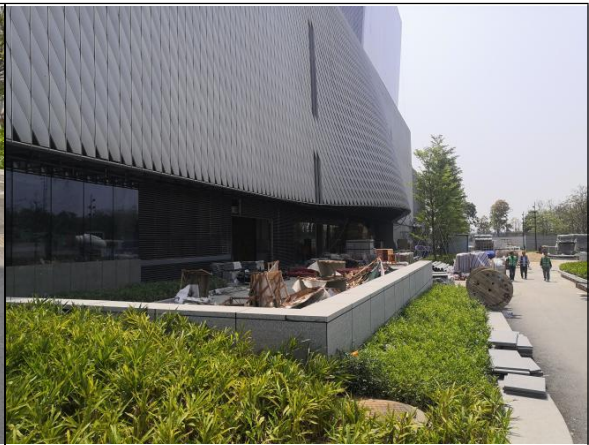
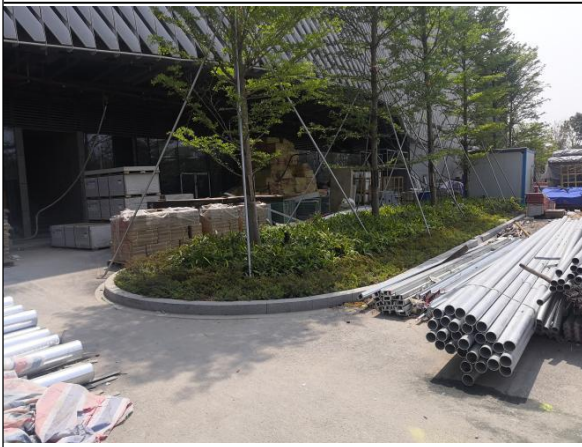
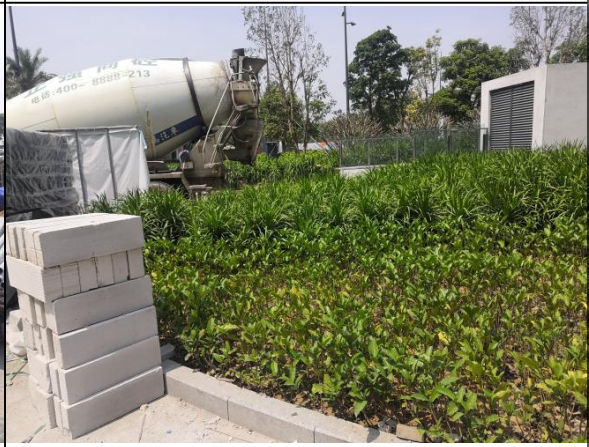
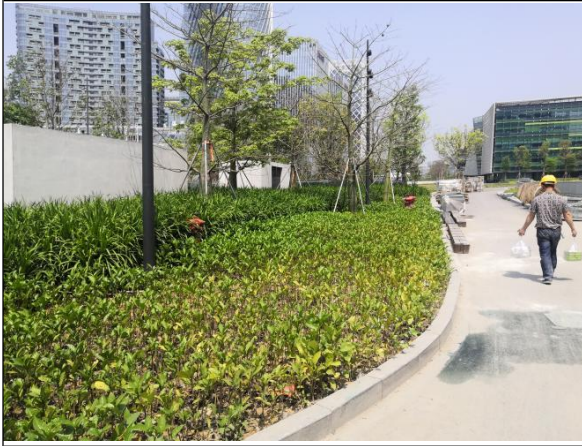
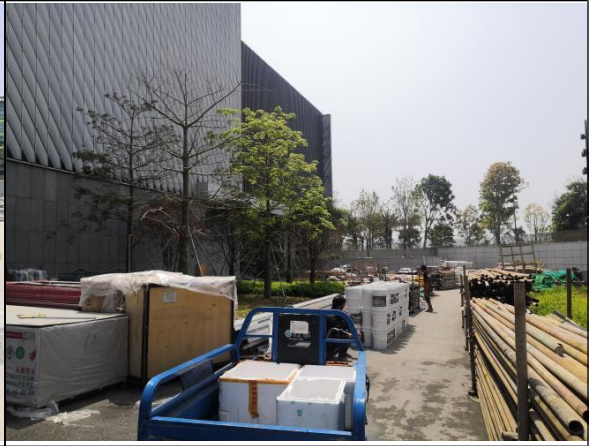
表 4-2 植物措施防护效果一览表

结合现场调查，项目区除建构筑物、硬化地面等设施所覆盖的区域外，其余地表裸露面栽植了永久性的林草植被形成景观绿化，可进一步增加地表径流下渗，拦截了降雨与地表径流冲刷，避免了降雨与地表径流冲刷裸露面而夹带泥沙四处漫溢。详见表 4-2。
