星都·梅沙天邸 水土保持设施验收报告

建设单位：深圳市梅沙成坑实业股份有限公司

编制单位：深圳世源工程技术有限公司

2021年9月

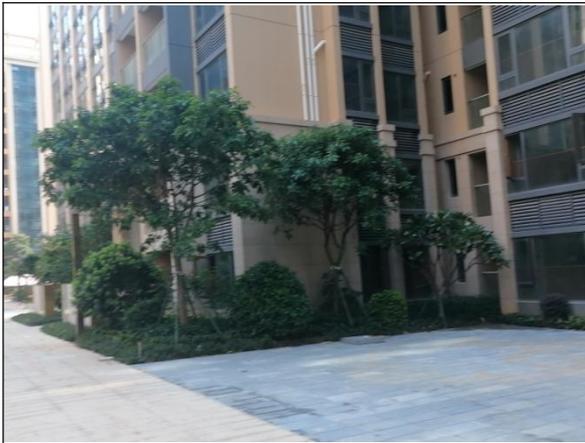
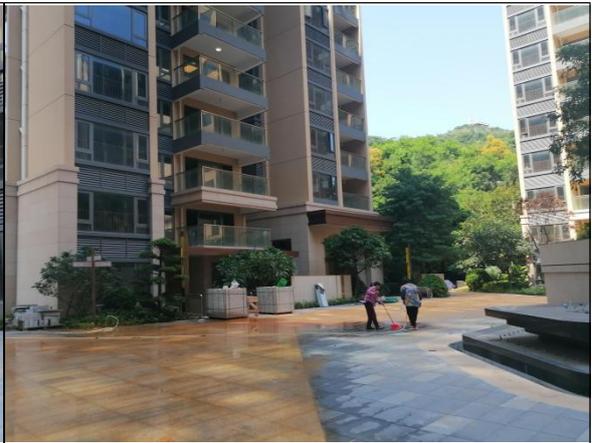
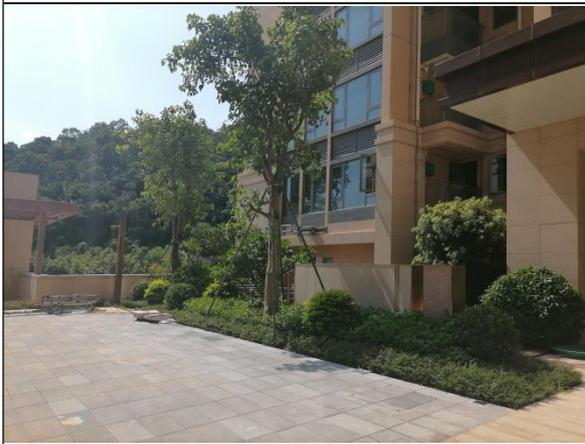
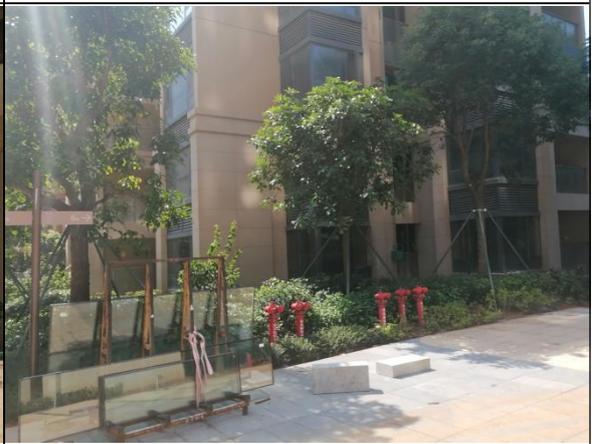
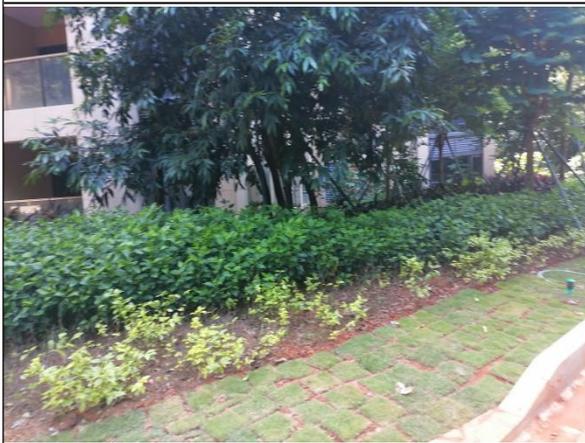
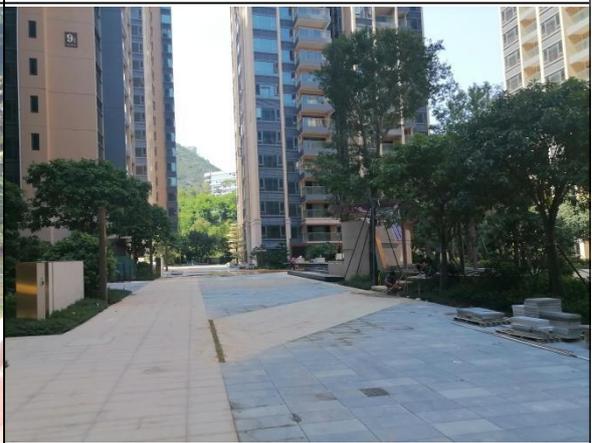
表 4-2 植物措施防护效果一览表

结合现场调查，项目区除建构筑物、硬化地面等设施所覆盖的区域外，其余地表裸露面栽植了永久性的林草植被形成景观绿化，可进一步增加地表径流下渗，拦截了降雨与地表径流冲刷，避免了降雨与地表径流冲刷裸露面而夹带泥沙四处漫溢，项目建设实施的植物措施布局基本合理，基本满足项目区可绿化区域防治水土流失的要求。详见表 4-2。

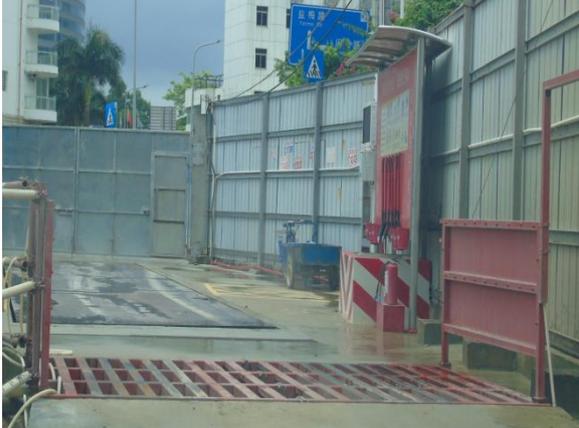
项目建设于施工出入口布设了洗车设施，及时冲洗进出车辆，避免出行车辆泥沙夹带至项目区外，影响周边市政道路与管网。累计实施洗车设施为 1 座。

<p>洗车设施措施监测情况</p>	<p>临时沉沙措施监测情况</p>

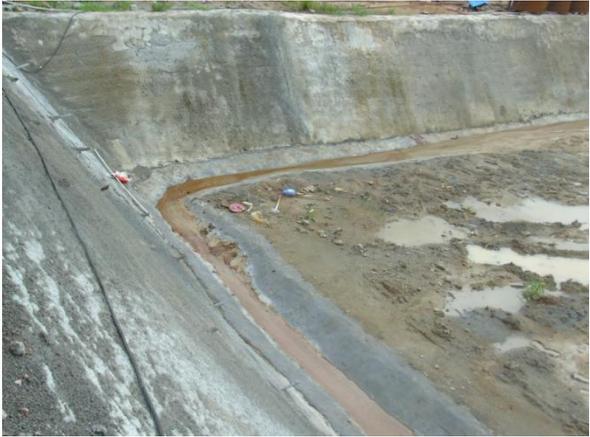
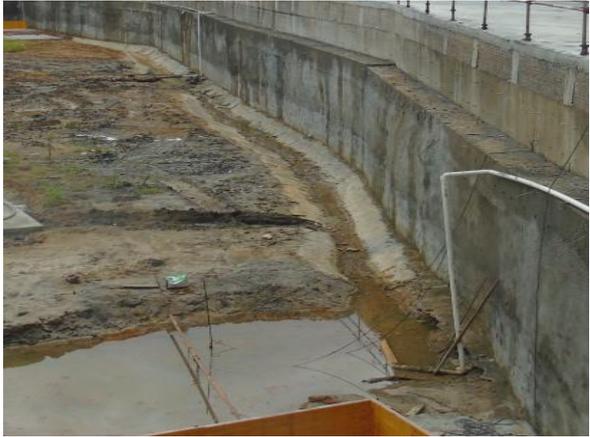
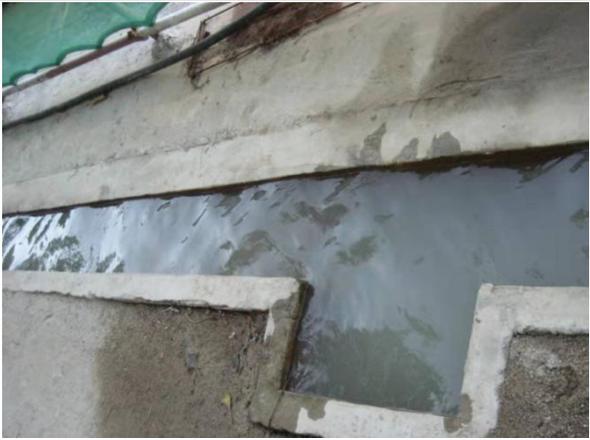
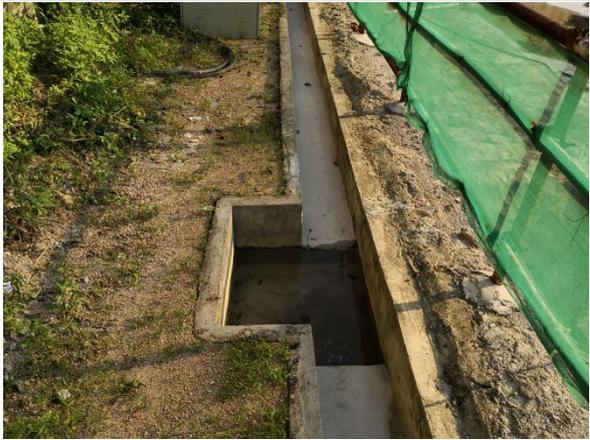
项目建设于基坑顶部布设了排水沟，疏导基坑周边与内部抽排上来的径流，初步减缓流速与沉淀泥沙后，排至项目西南侧的多级沉砂池；基坑开挖至设计标高后，于基坑底部布设了临时动态排水沟与集水井，径流疏导至基坑底部临时排水沟，经集水井减缓流速与初步沉淀后，通过抽排至基坑顶部排水沟；地表汇水经沉砂池多重沉淀泥沙后接入市政管网。累计实施基坑顶部排水沟 875m、基坑内部排水沟 454m、土质排水沟 580m、单级沉砂池为 10 座、土质集水井为 12 座、三级沉砂池为 3 座。

临时排水措施监测情况	临时排水沉沙措施监测情况

临时排水沉沙措施监测情况	临时排水沉沙措施监测情况

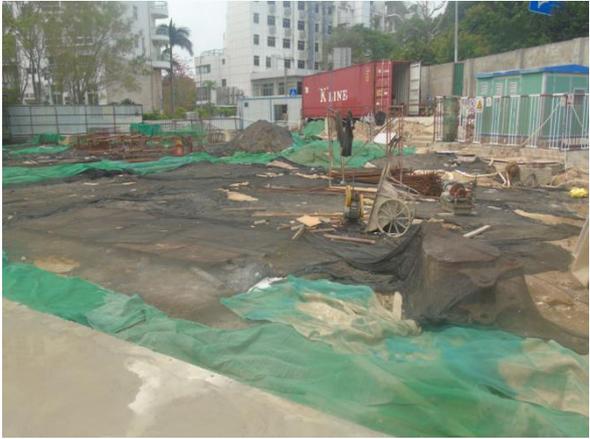
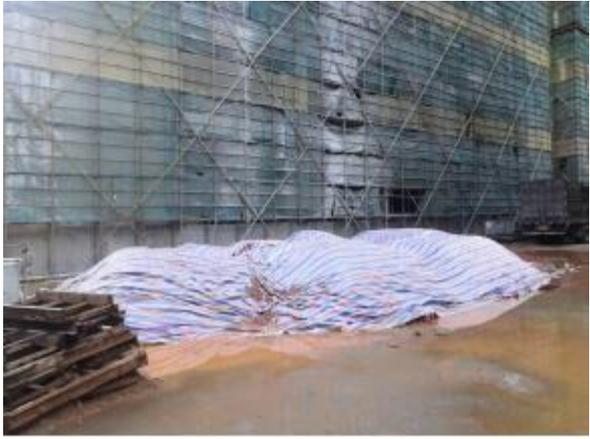
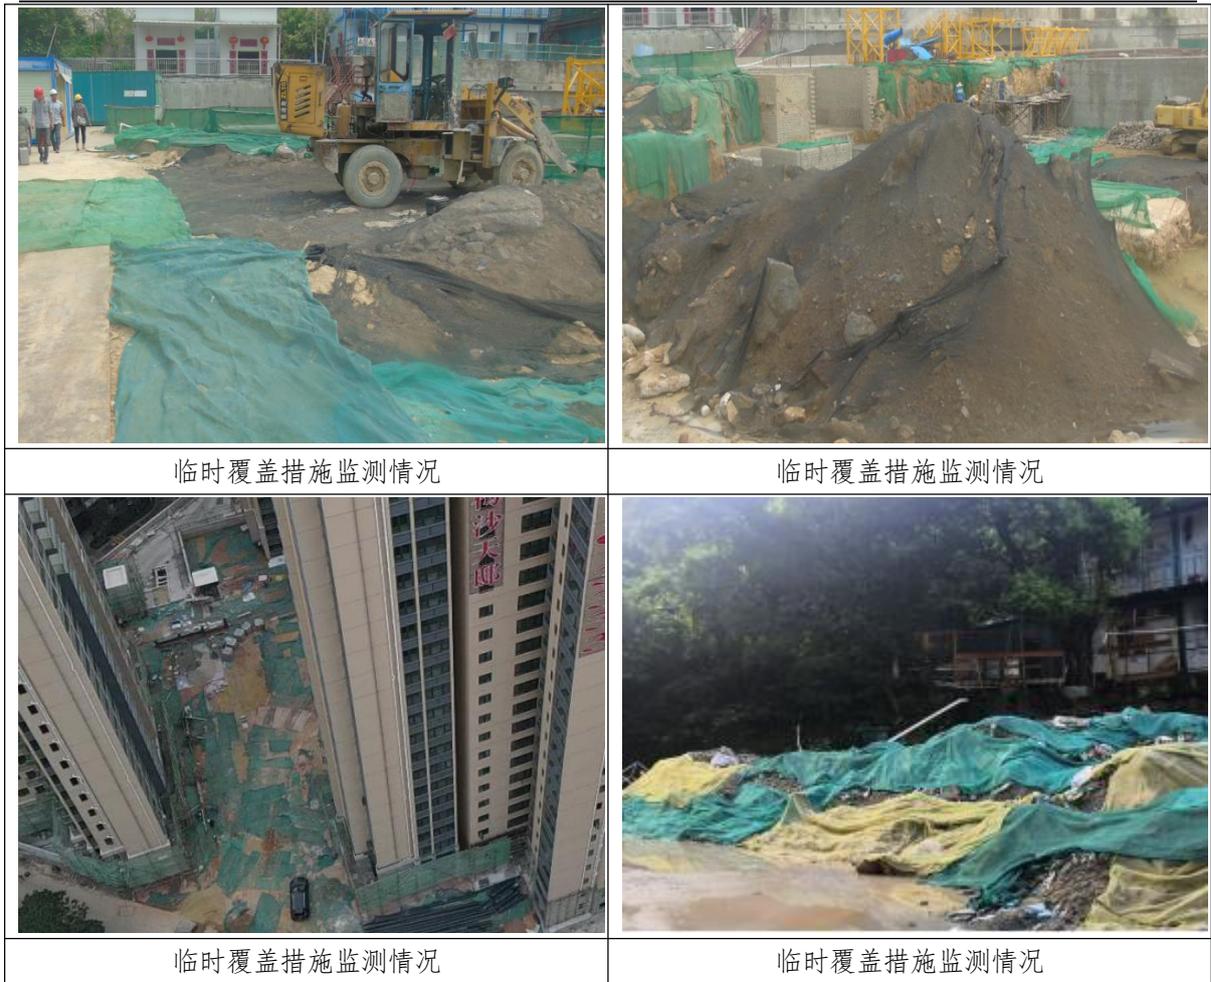
项目建设期间，暂未施工的地表裸露面、松散土石砂料实施了临时覆盖措施。累计实施临时覆盖为 9530m²。

临时覆盖措施监测情况	临时覆盖措施监测情况

临时覆盖措施监测情况

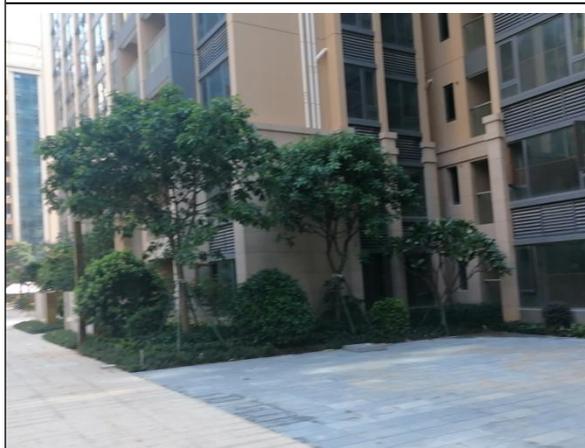
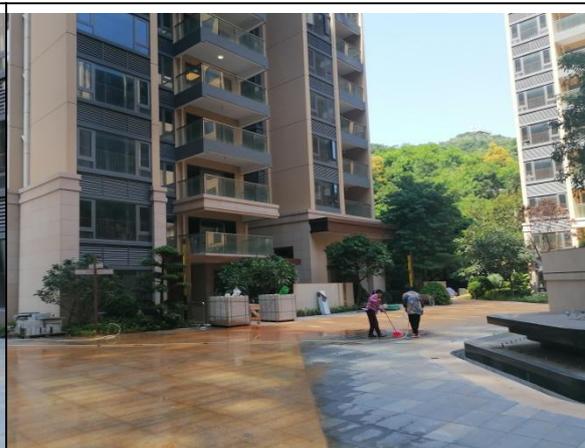
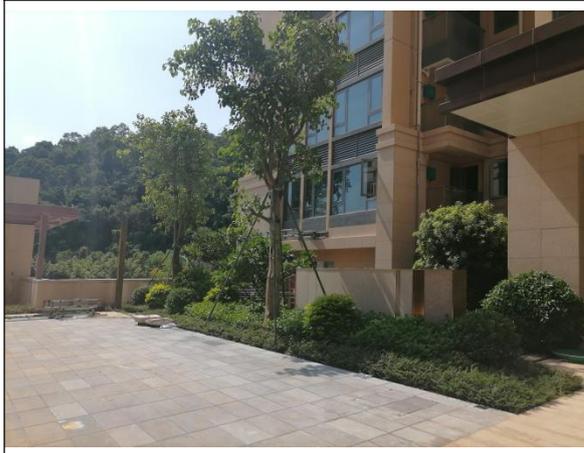
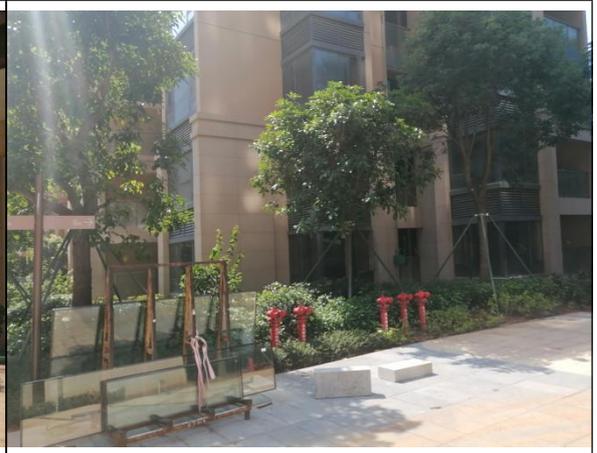
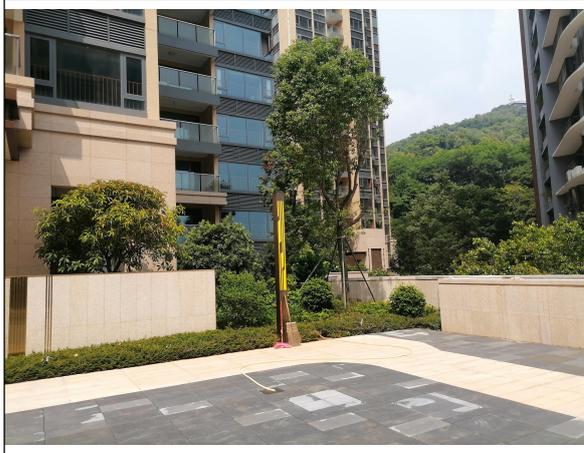
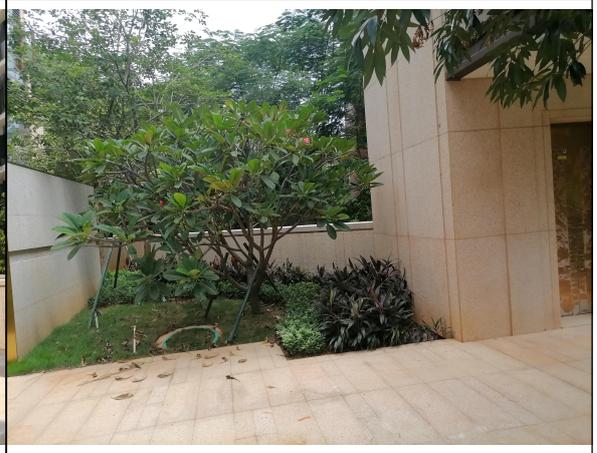
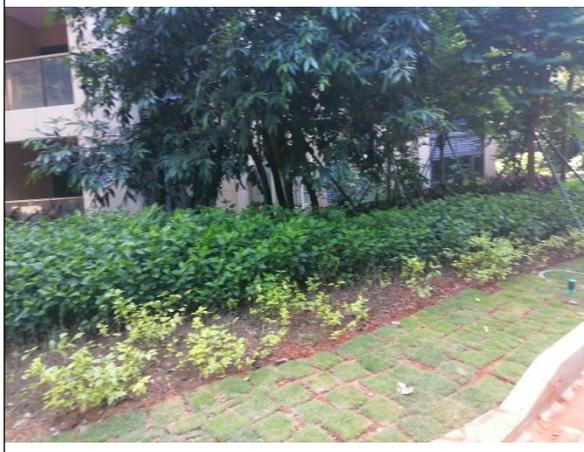
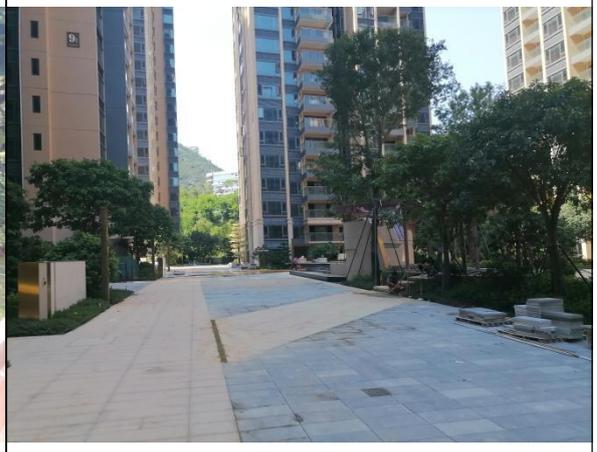
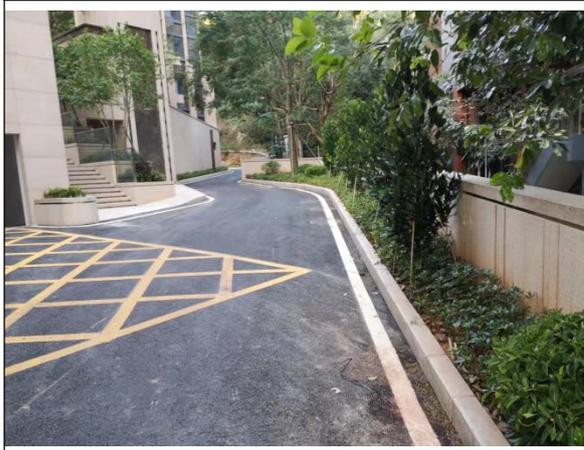
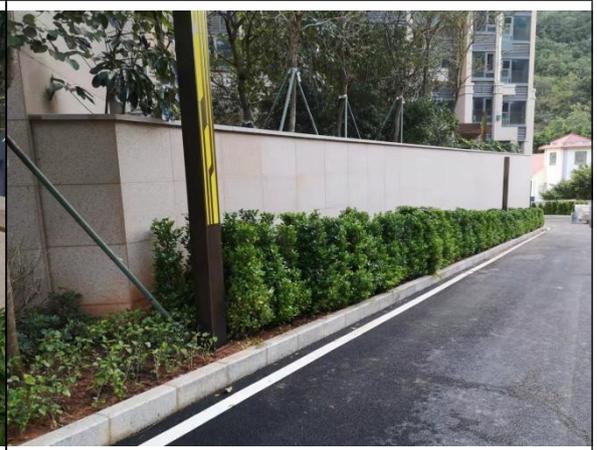
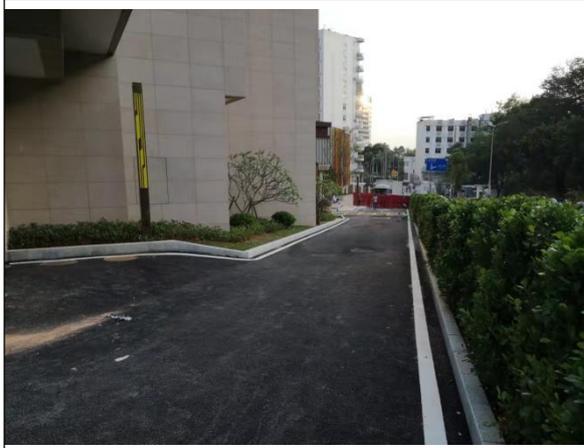
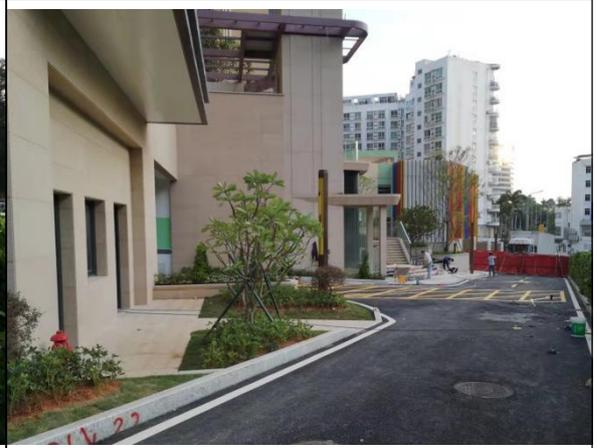
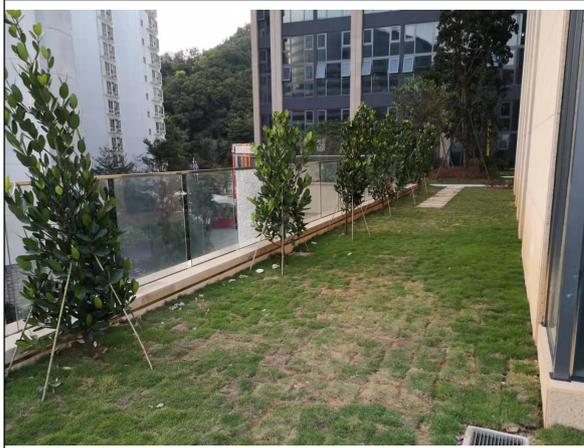
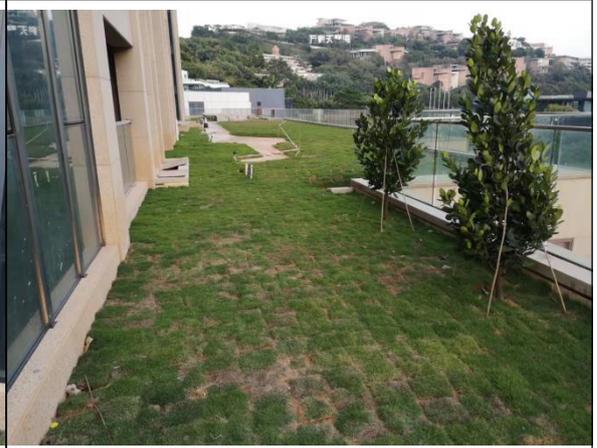
项目区现状

根据现场调查，项目区现由硬化地面与林草植被等设施所覆盖，局部区域的林草植被生长状况较差，仍存在一定程度的水土流失，须及时抚育、补植、更新了损坏与坏死的林草植被；在项目后续运行期间，建设单位应当继续加强与完善水土保持设施的管理维护工作，确保水土保持功能正常发挥；加大汛期及台风天气巡查力度，扶正补植受损植被；做好项目运行期期间水土保持防护措施养护、管理所需资金的计划与落实工作，促使项目区的水土保持功能不断增强，发挥其长期与稳定的保持水土功能，有效改善生态环境与保护主体工程安全。
