水荫公园

# 水土保持设施验收报告

建设单位：深圳市光明区公明街道办事处

2021年10月

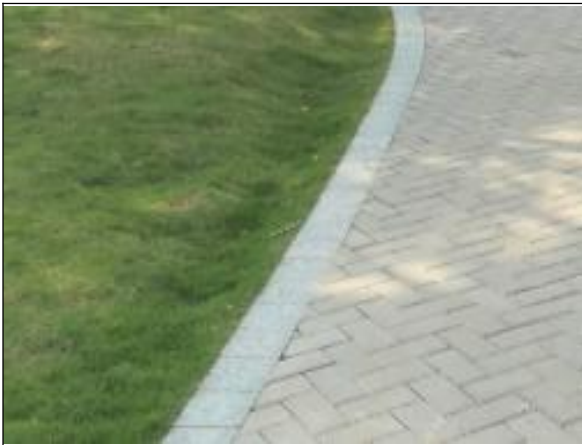
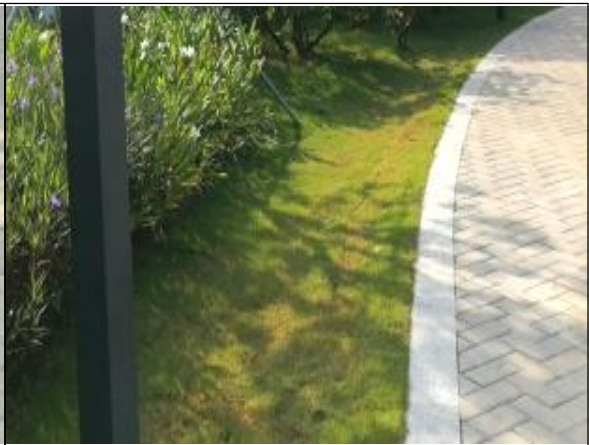
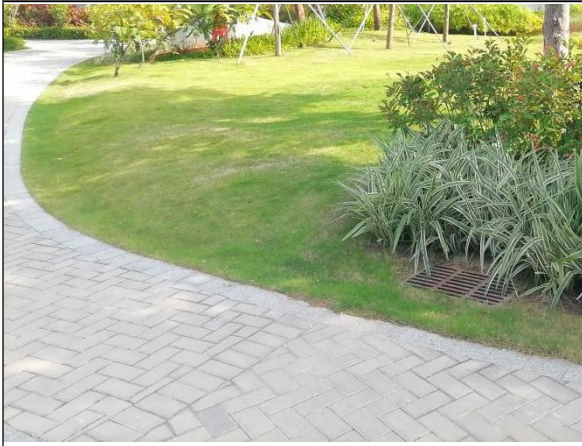
根据主体工程资料结合现场调查，本项目建设实际完成的工程措施布局基本合理，外观质量合格，运行状况一般，有序拦截了地表径流，及时疏导至项目区外，避免汇水形成股流冲刷场地，导致泥沙横溢与径流冲刷等水土流失，可以满足现状水土流失防治要求。详见下表。

| 生态草沟措施现状 | 生态草沟措施现状 |
| 生态草沟措施现状 | 永久性雨水管网措施现状 |

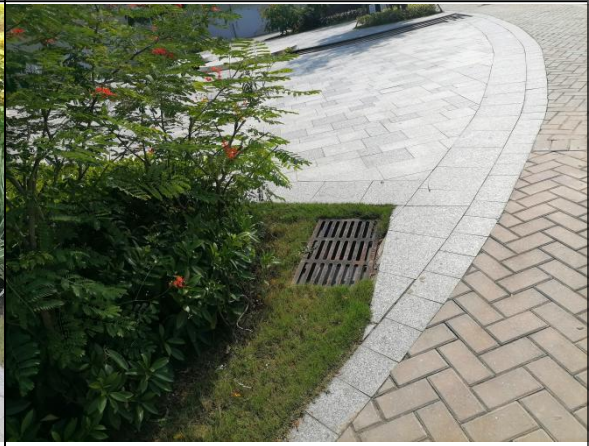
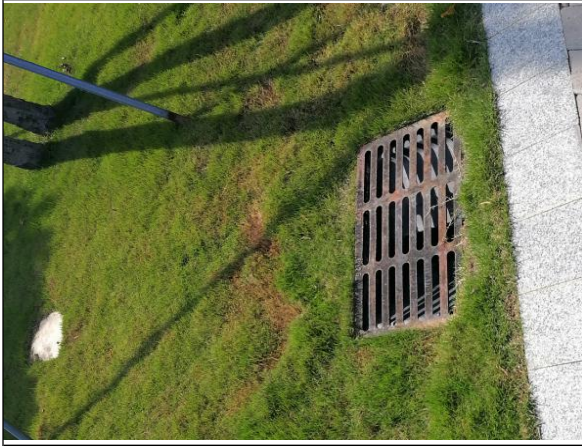
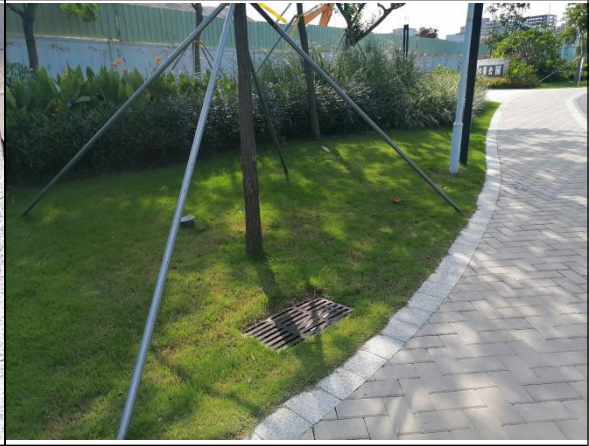
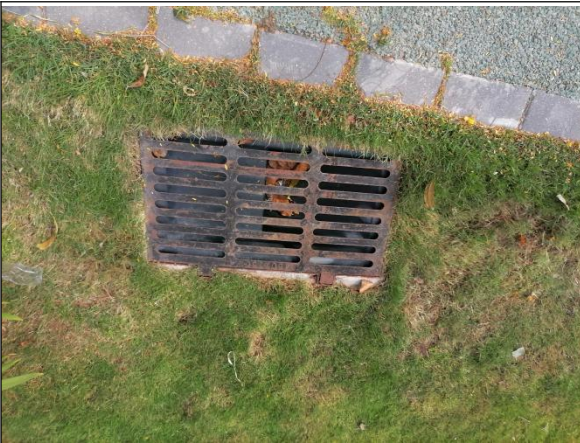
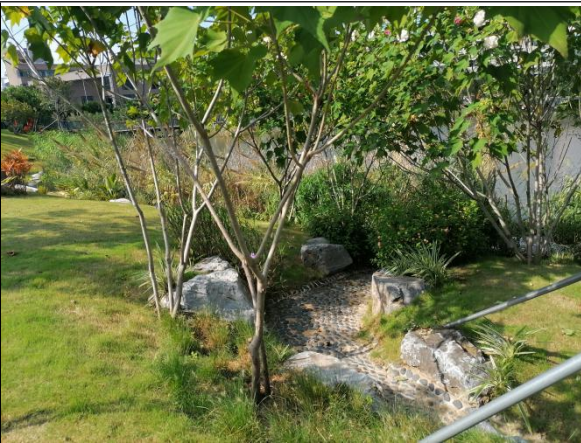
| 永久性雨水管网措施现状 | 永久性雨水管网措施现状 |

| 永久性雨水管网措施现状 | 永久性雨水管网措施现状 |

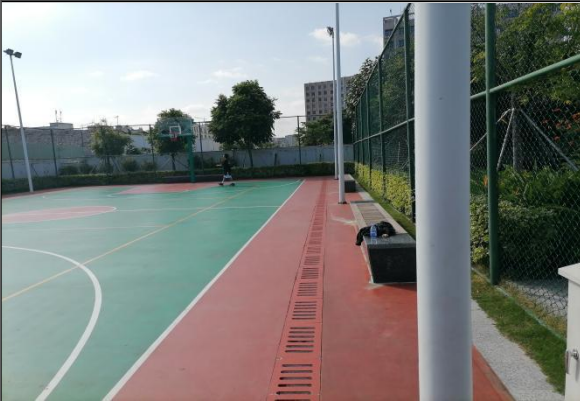
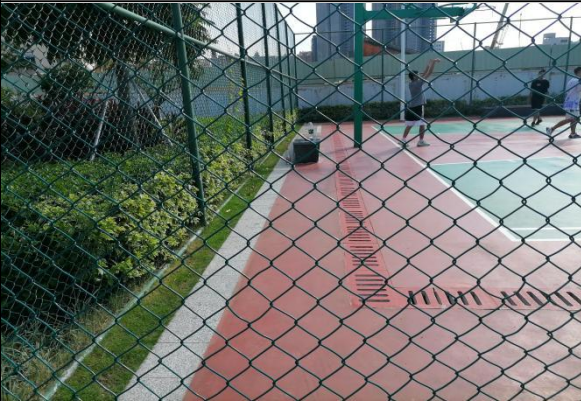
| 截水沟措施现状 | 截水沟措施现状 |

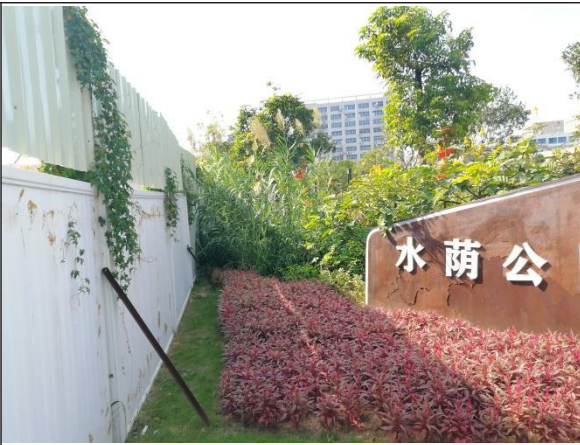
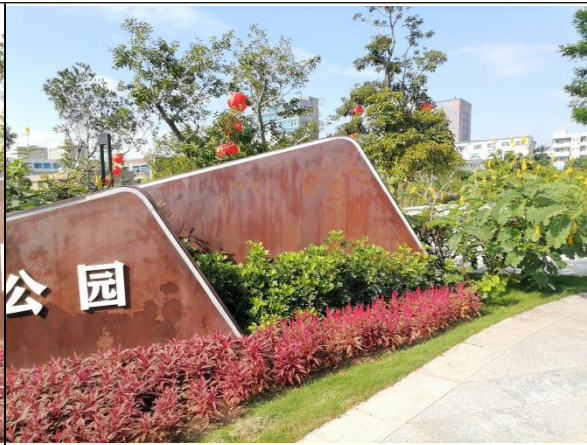
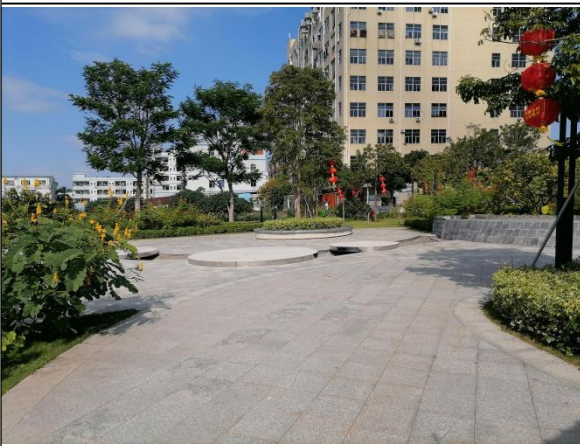
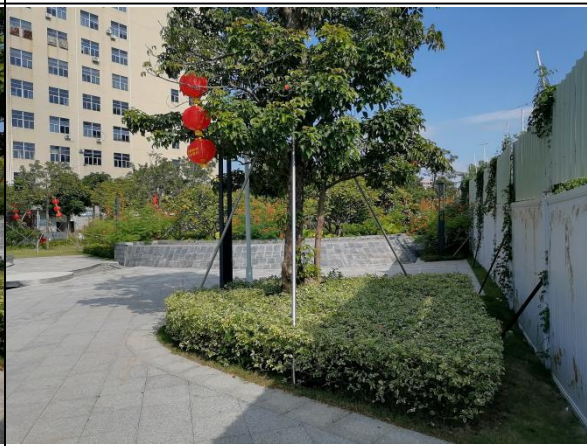
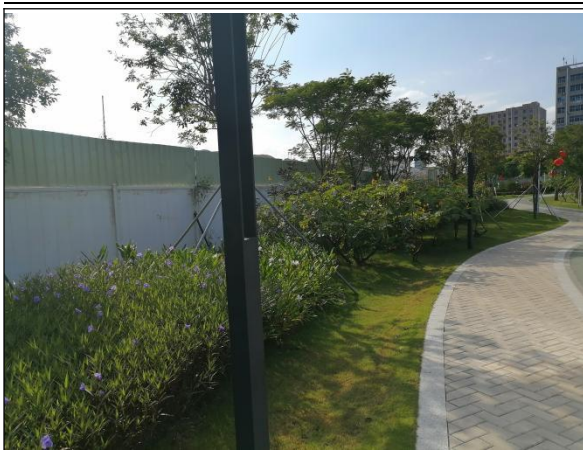
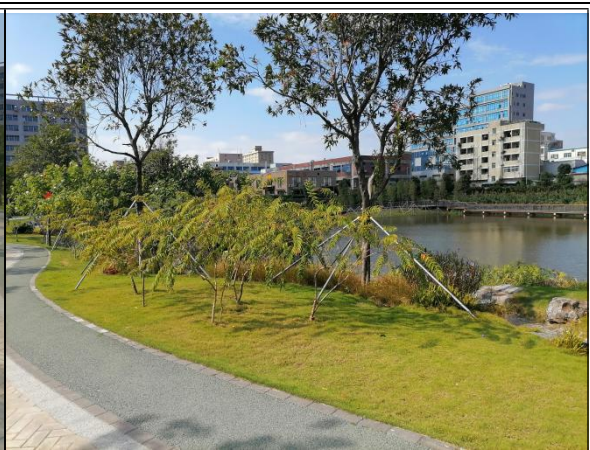
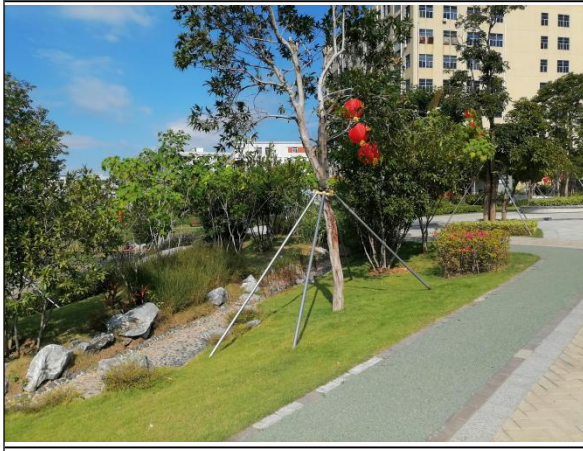
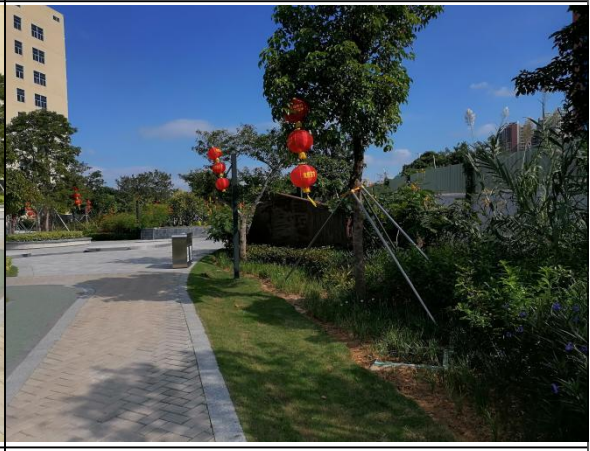
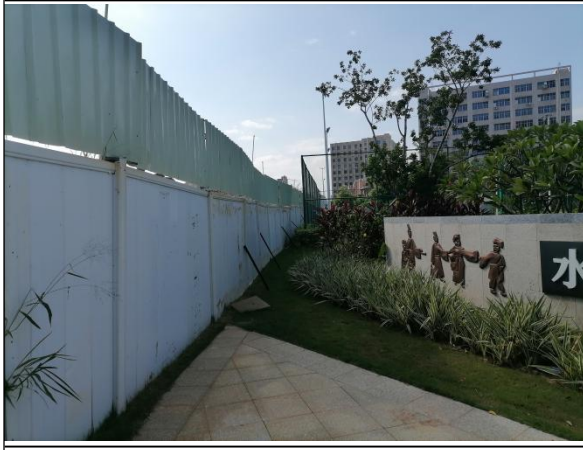
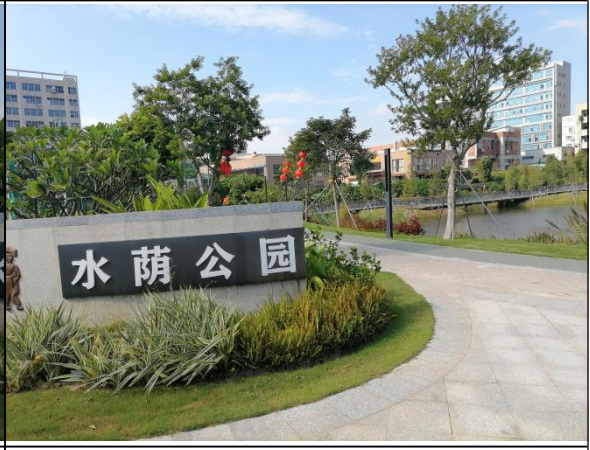
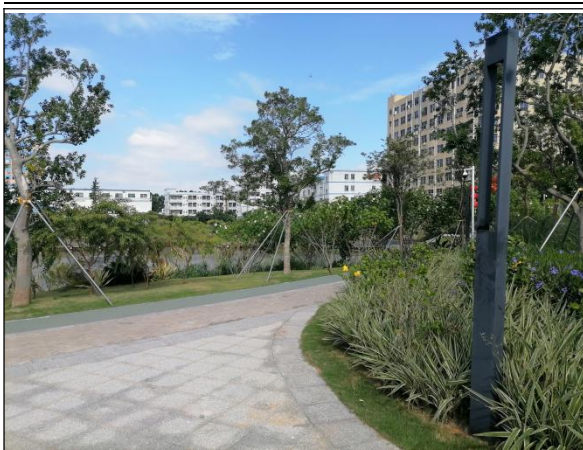
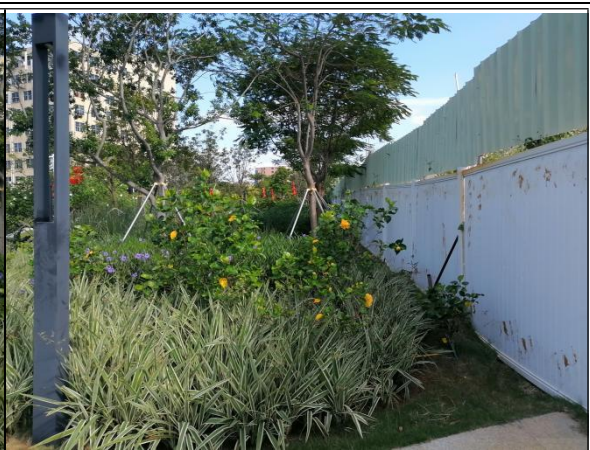
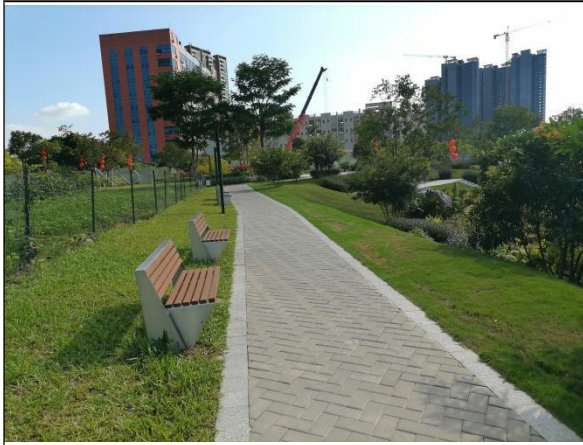
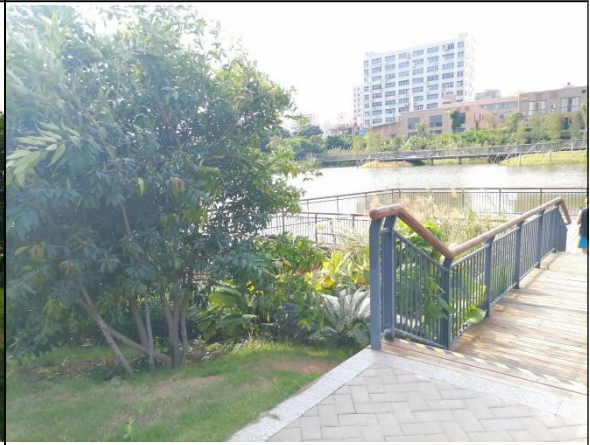
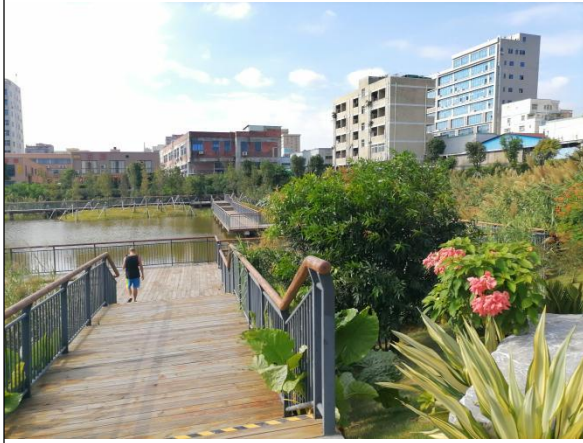
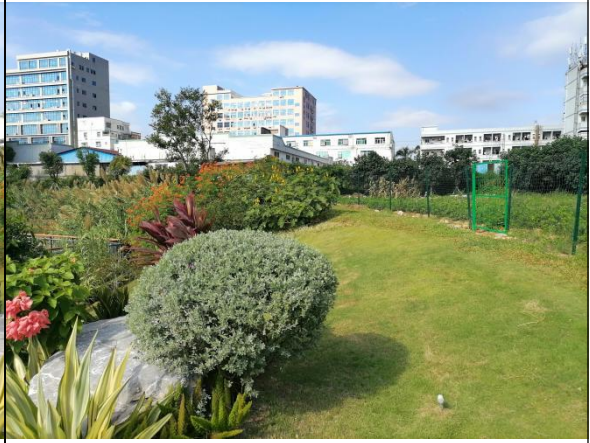
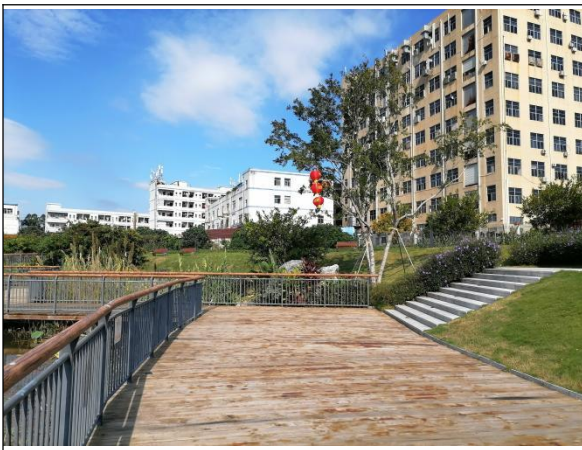
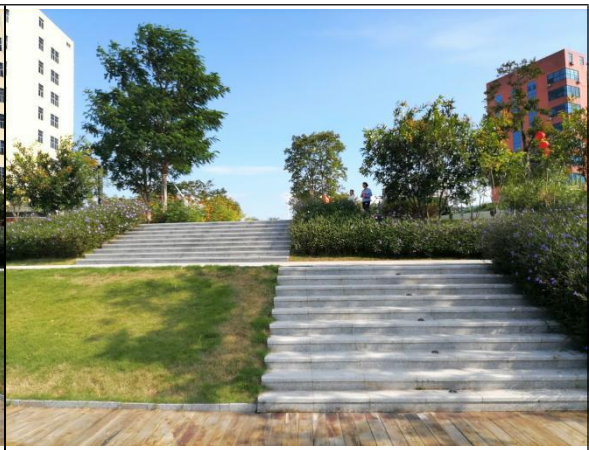
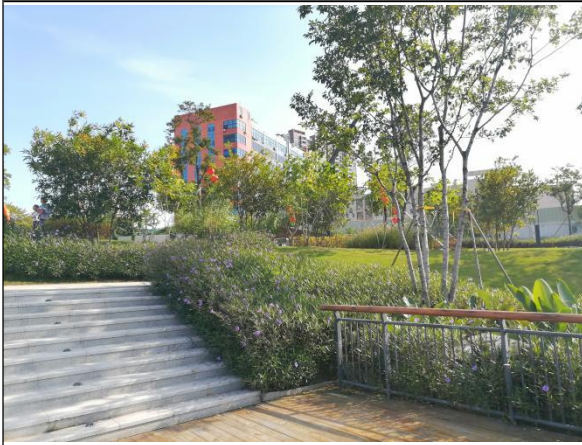
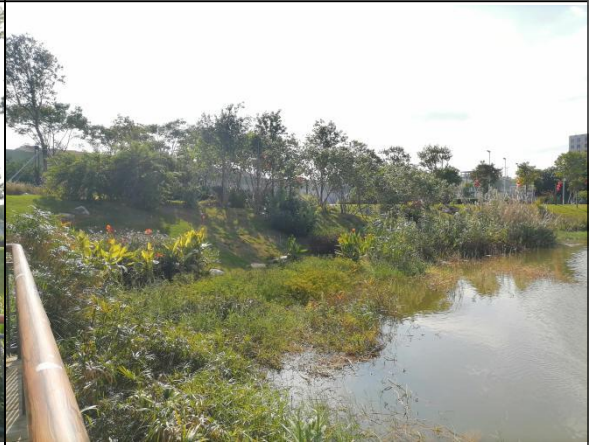
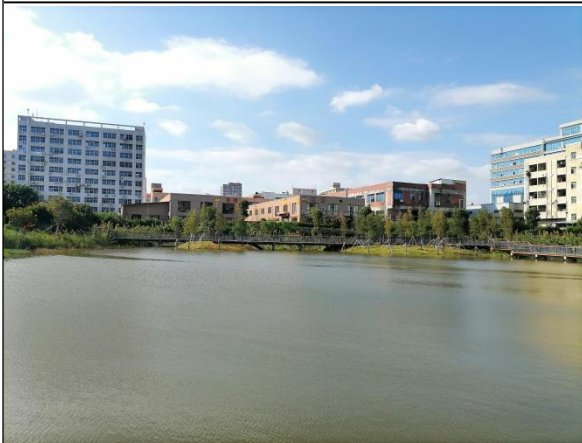
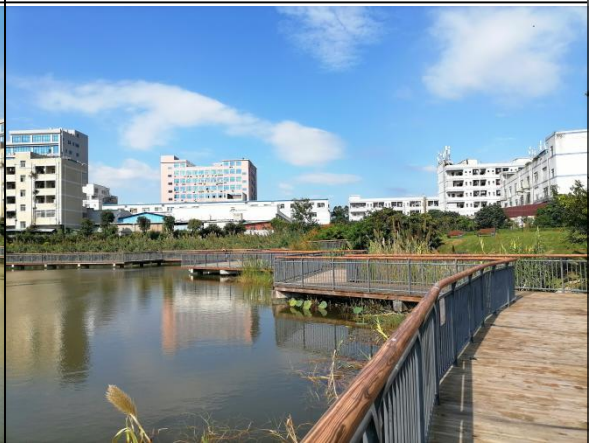
结合现场调查，项目区除构筑物、硬化与铺装地面、截排水等设施所覆盖的区域外，其余地表裸露面栽植了永久性的林草植被形成景观绿化，可进一步增加地表径流下渗，拦截了降雨与地表径流冲刷，避免了降雨与地表径流冲刷裸露面而夹带泥沙四处漫溢，利于保水固土，项目建设实施的各项植物措施生长状况一般，项目建设实施的植物措施布局基本合理，基本满足项目区可绿化区域防治水土流失的要求。详见表 4-4。

| 植物措施现状 | 植物措施现状 |

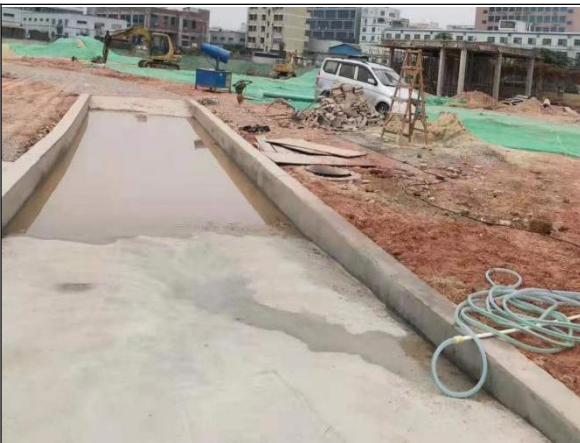
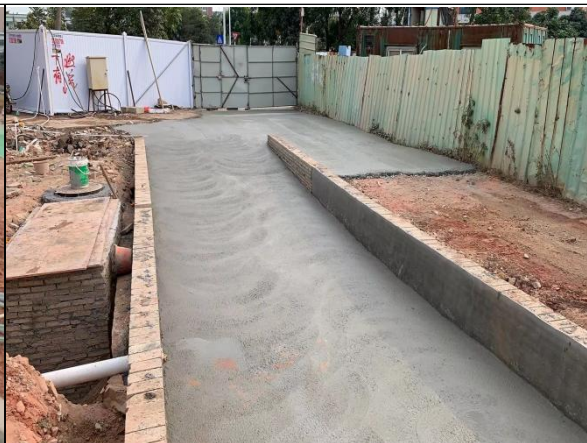
| 洗车措施 | 洗车、临时沉沙与施工围挡措施 |

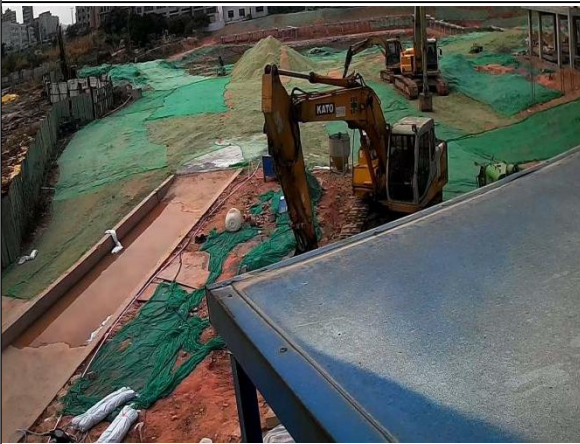
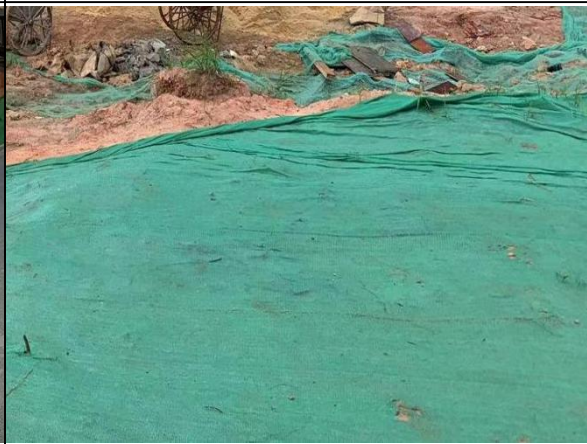
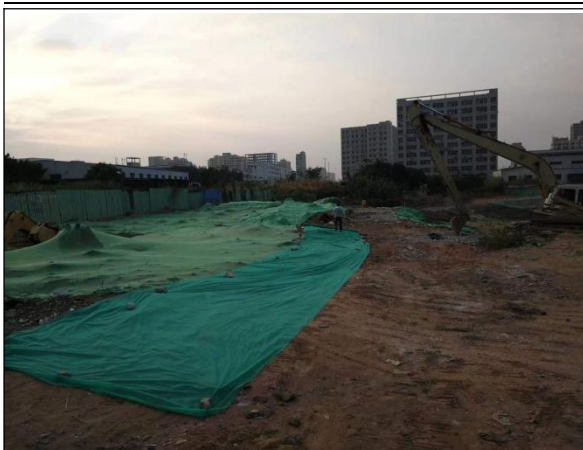
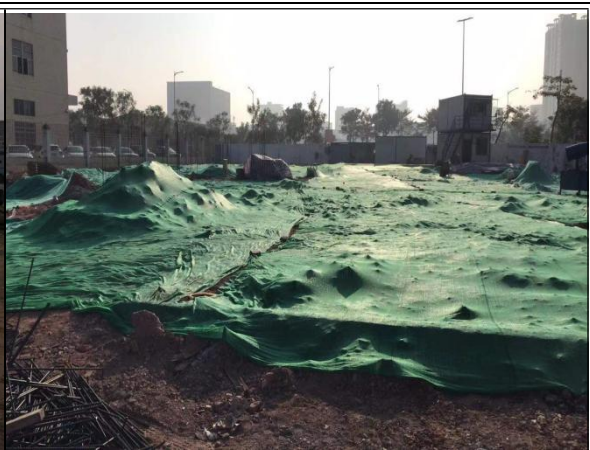
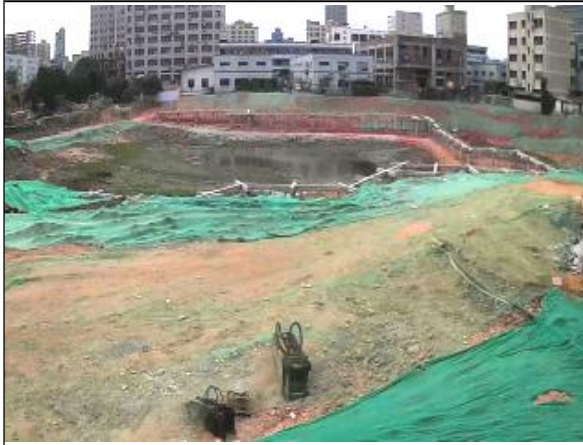
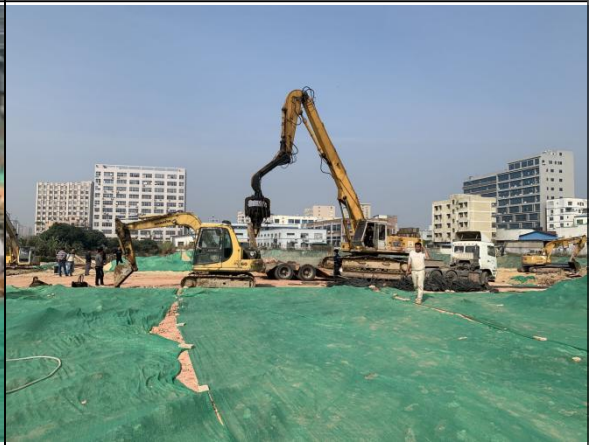
| 洗车与临时覆盖措施 | 临时覆盖措施 |

| <p>临时覆盖措施</p> | <p>临时覆盖措施</p> |

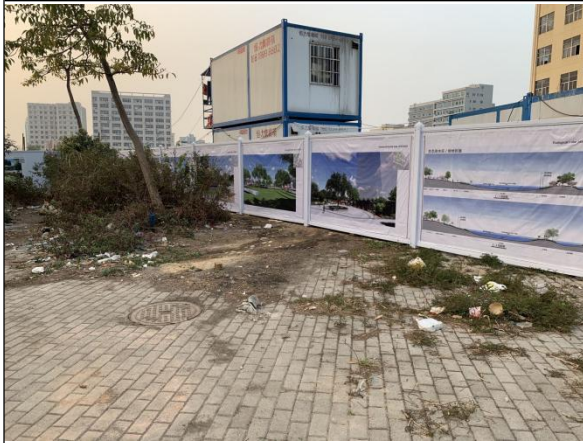
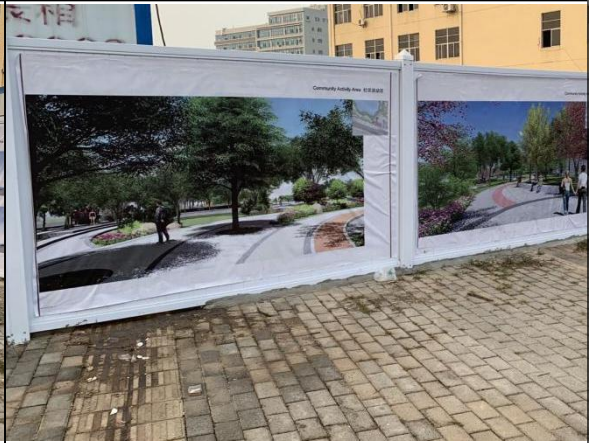
| <p>施工围挡措施</p> | <p>施工围挡措施</p> |
