集美公园

# 水土保持设施验收报告

建设单位：深圳市光明区公明街道办事处

编制单位：深圳世源工程技术有限公司

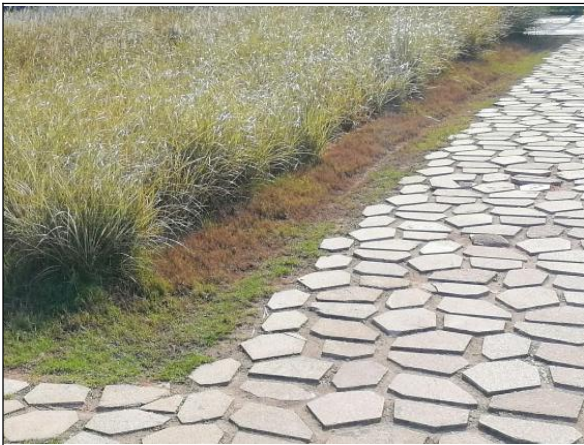
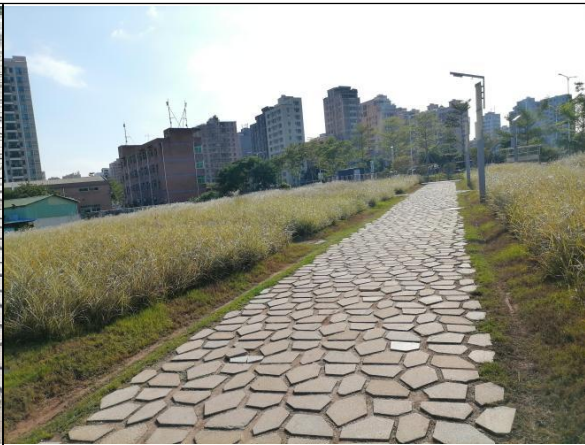
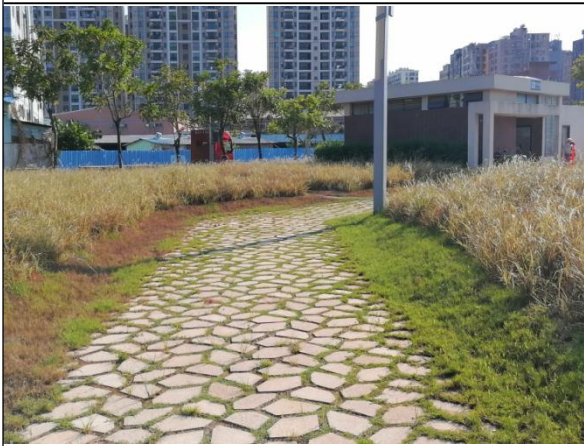
| 生态草沟措施现状 | 生态草沟措施现状 |
| 生态草沟措施现状 | 盖板排水沟现状 |

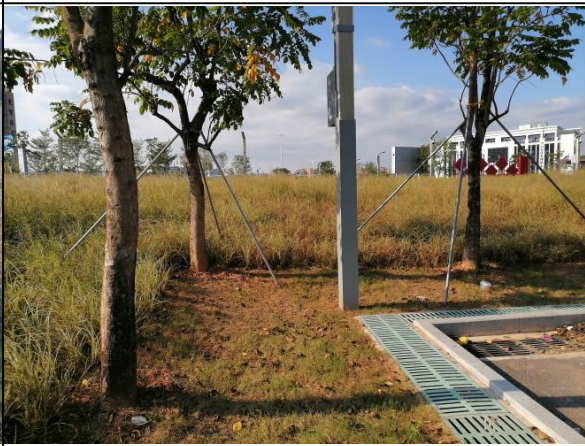
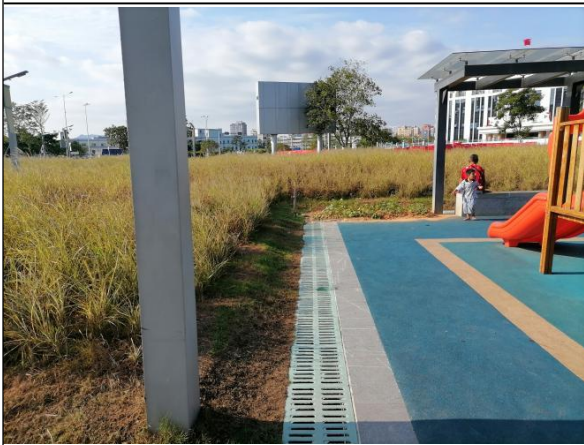
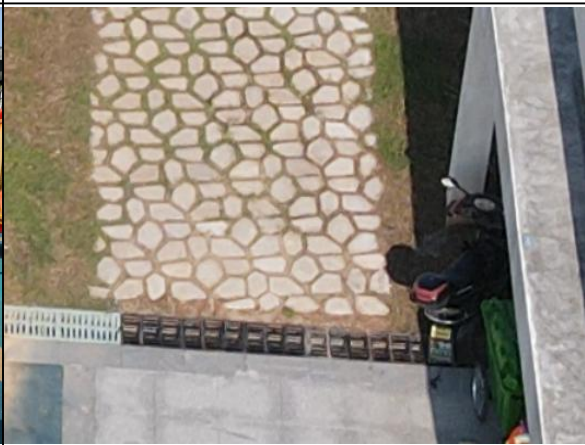
| 盖板排水沟现状 | 盖板排水沟现状 |

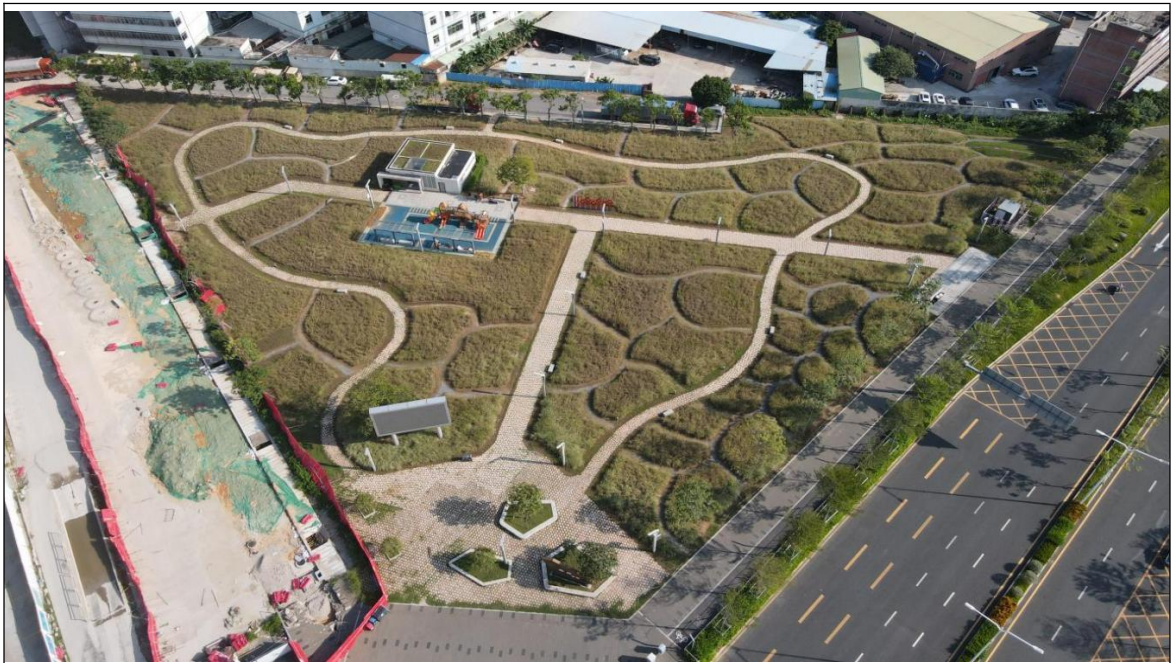
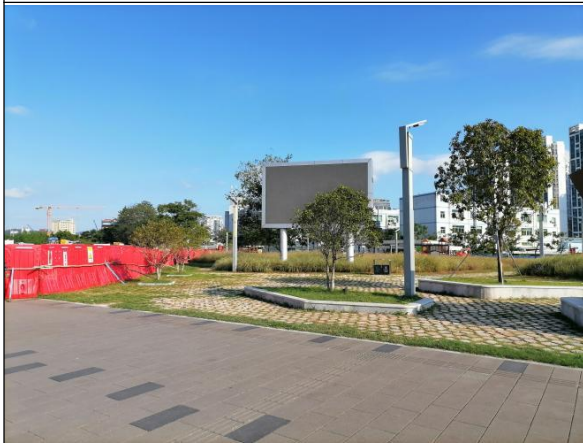
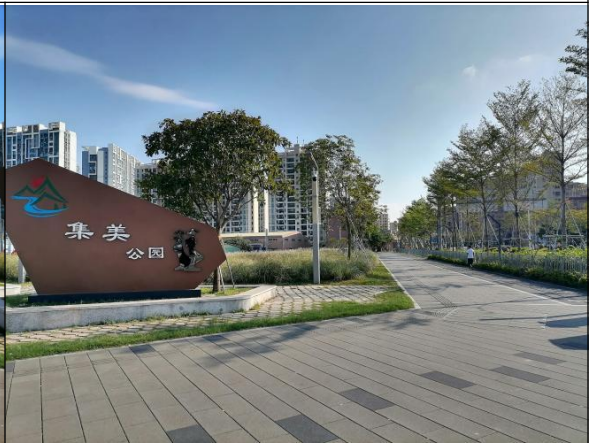
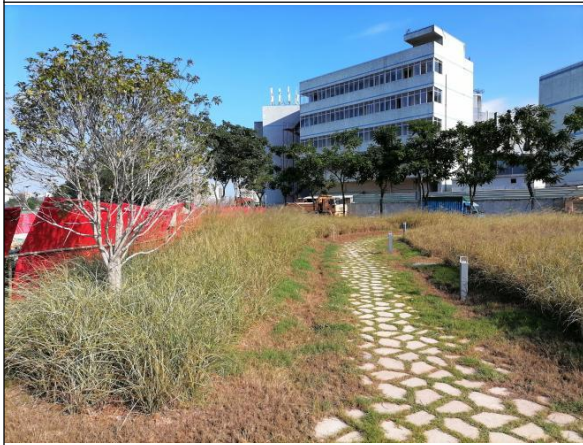
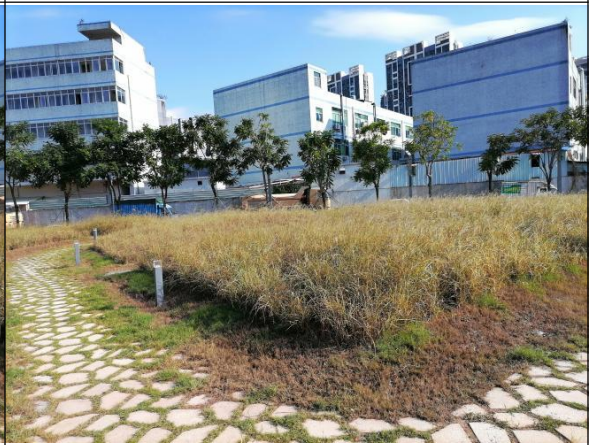
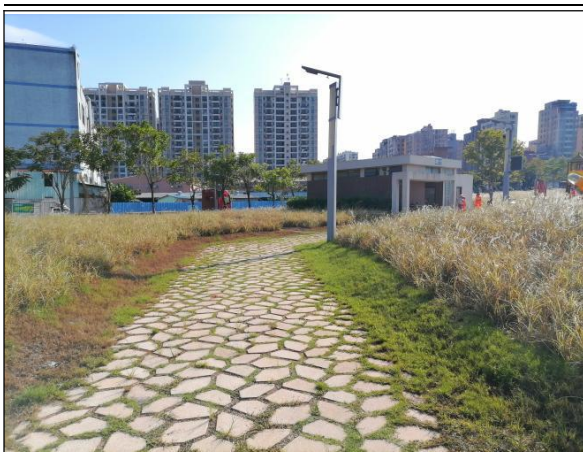
| 植物措施现状 | |
| 植物措施现状 | 植物措施现状 |

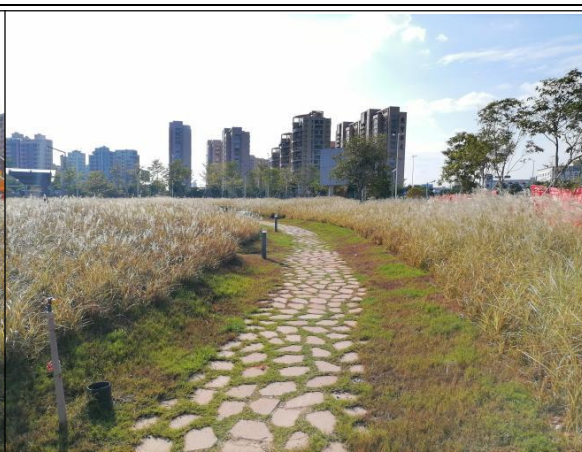
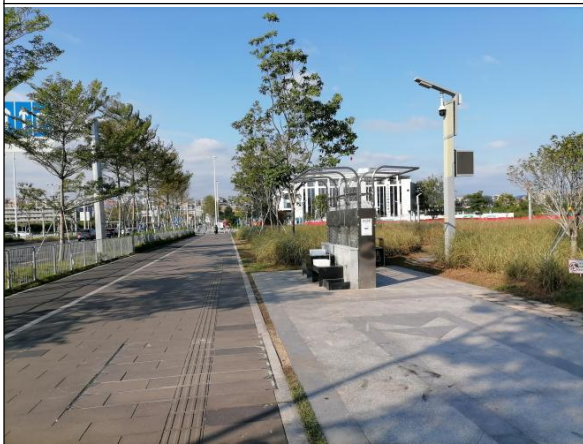
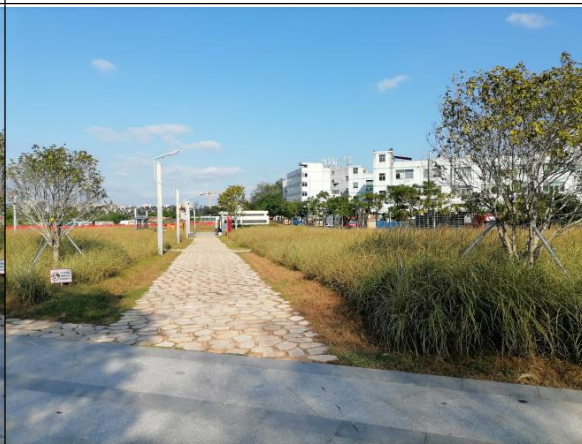
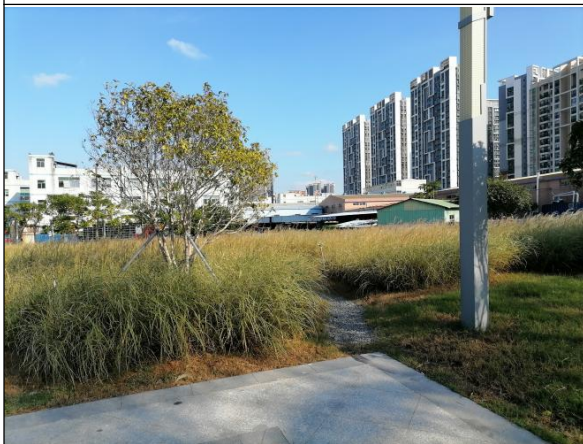
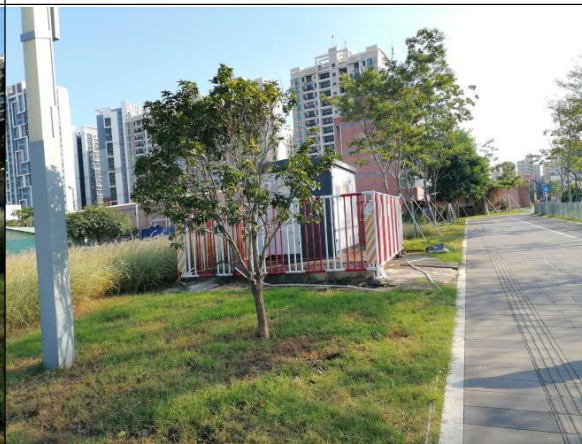
| 植物措施现状 | 植物措施现状 |

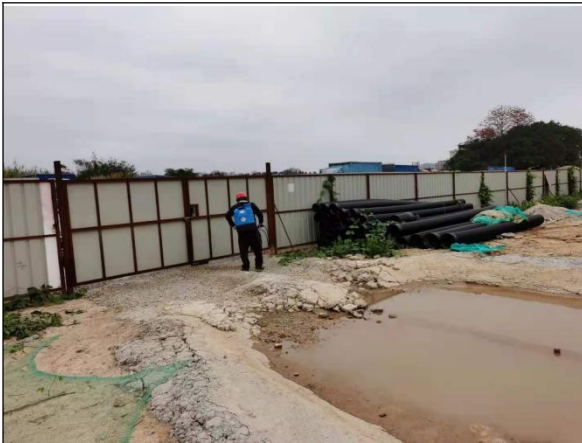
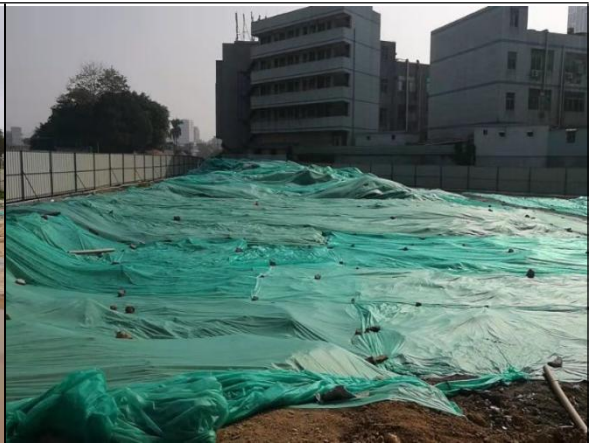
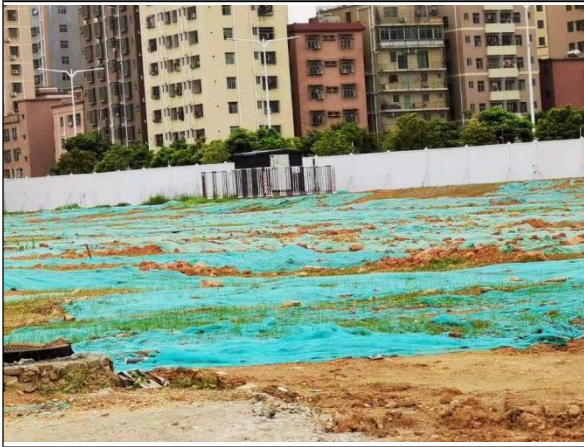
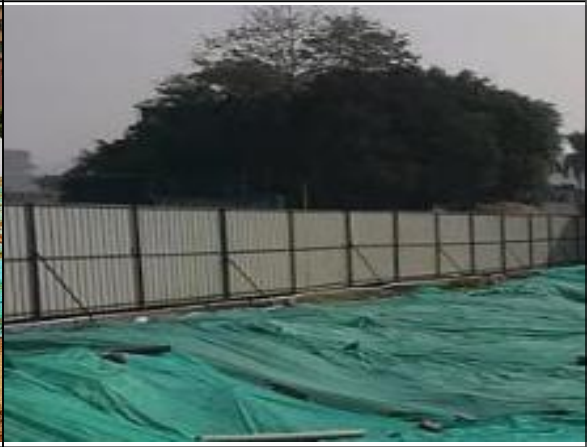
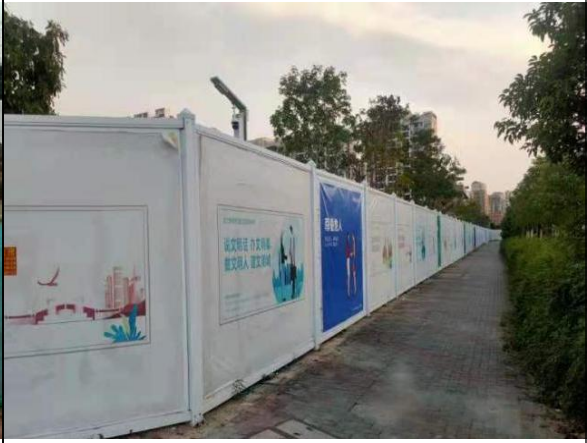
| 洗车与施工围挡措施 | 施工围挡与临时覆盖措施 |

| 施工围挡与临时覆盖措施 | 施工围挡与临时覆盖措施 |
| 临时覆盖措施 | 施工围挡措施 |

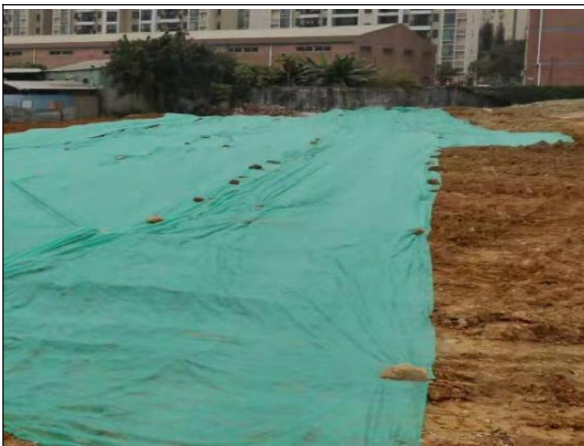
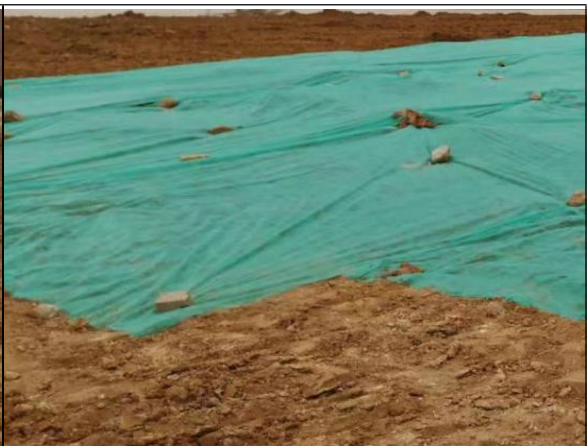
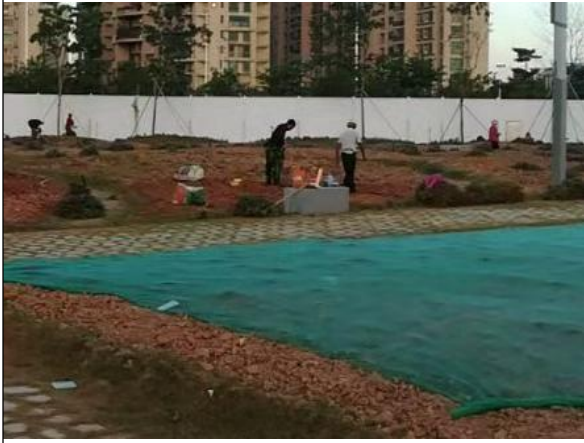
| 临时覆盖措施 | 临时覆盖措施 |
