唐商大厦

(原名德普电子物流配送中心片区更新单元项目)

水土保持设施验收报告

2021年12月

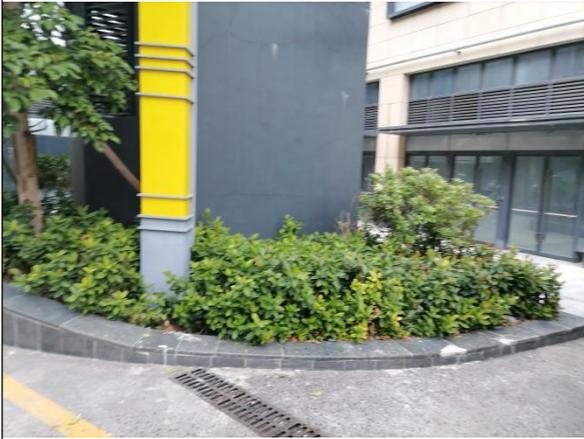
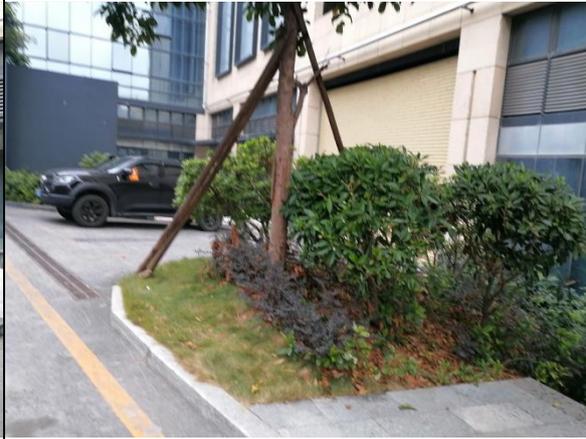
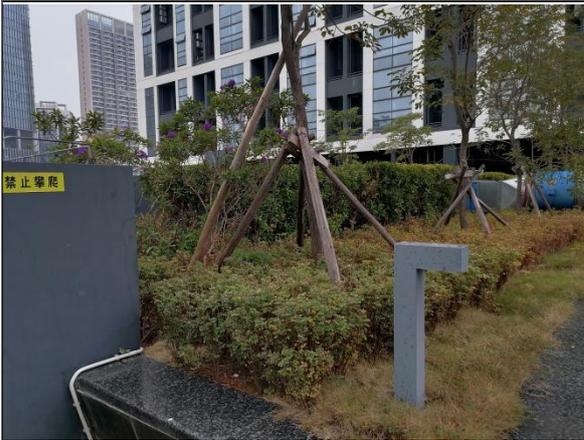
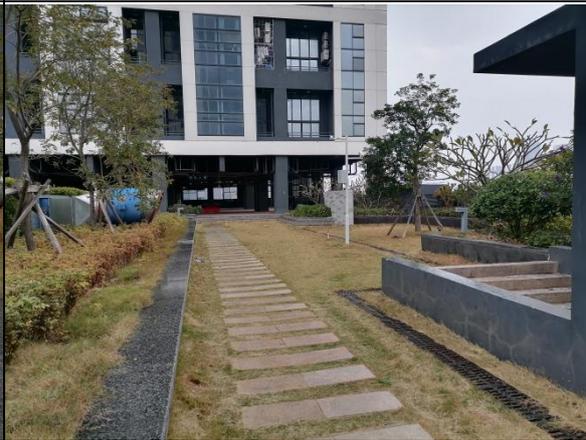
表 4-3 植物措施防护效果一览表

结合现场调查，项目区除构筑物、硬化路面等设施所覆盖的区域外，其余地表裸露面栽植了永久性的林草植被形成景观绿化，可进一步增加地表径流下渗，拦截了降雨与地表径流冲刷，避免了降雨与地表径流冲刷裸露面而夹带泥沙四处漫溢，利于保水固土，项目建设实施的各项植物措施生长状况一般，项目建设实施的植物措施布局基本合理，基本满足项目区可绿化区域防治水土流失的要求。详见表 4-3。

<p>植物措施现状</p>	<p>植物措施现状</p>

根据现场调查，项目区现由硬化地面与林草植被等设施所覆盖，局部区域的林草植被生长状况较差，仍存在一定程度的水土流失，须及时抚育、补植、更新了损坏与坏死的林草植被；在项目后续运行期间，建设单位应当继续加强与完善水土保持设施的管理维护工作，确保水土保持功能正常发挥；加大汛期及台风天气巡查力度，扶正补植受损植被；做好项目运行期期间水土保持防护措施养护、管理所需资金的计划与落实工作，促使项目区的水土保持功能不断增强，发挥其长期与稳定的保持水土功能，有效改善生态环境与保护主体工程安全。

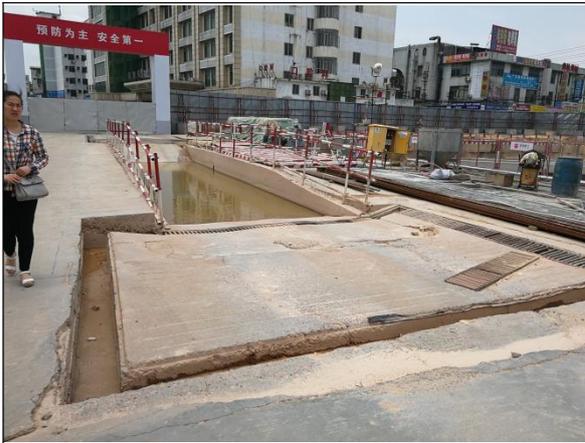
出入口洗车措施	出入口洗车槽措施

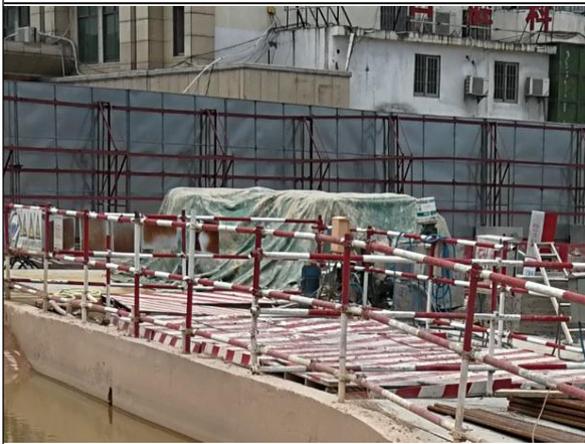
出入口多级沉沙措施	坑底排水与多级沉沙措施

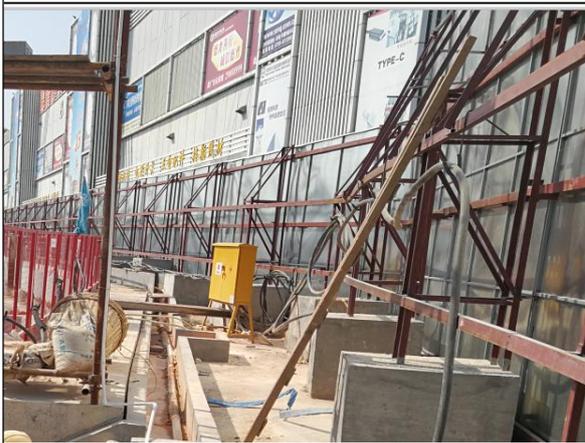
坑顶排水沉沙措施	坑顶排水措施

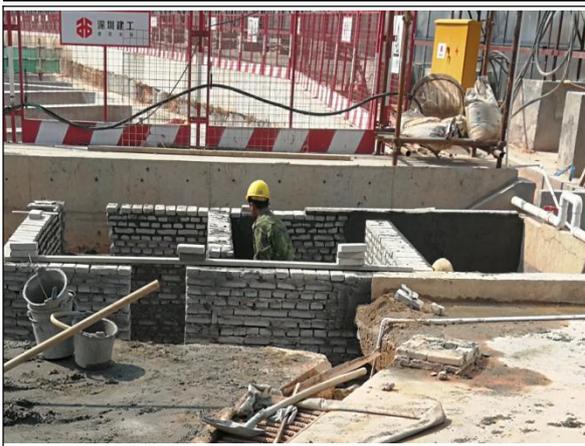
坑顶多级沉沙措施	坑顶排水沉沙措施

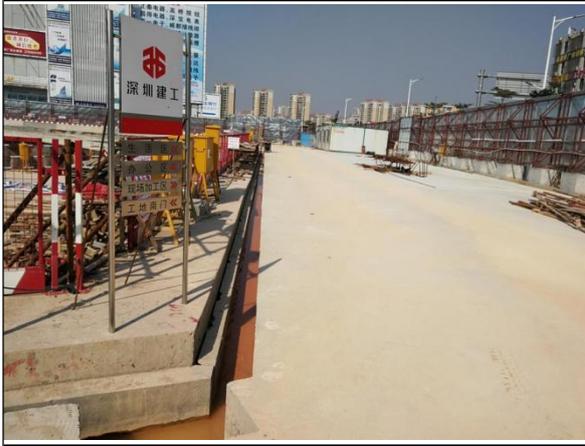
坑顶排水措施	坑顶排水沉沙措施

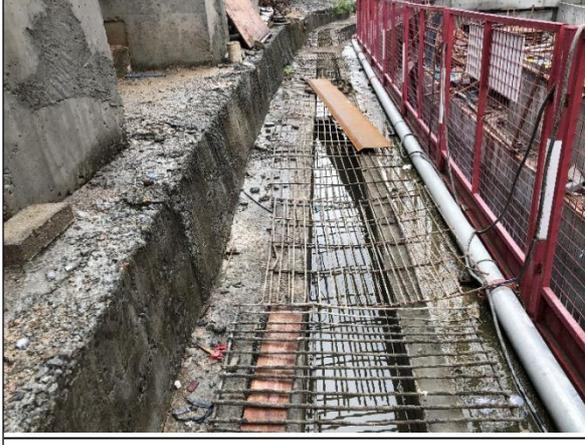
坑顶排水措施	施工围挡措施
