尖岗山壹号花园
(原名新安街道上合村征地返还用地项目)
水土保持设施验收报告

尖岗山壹号花园（原名新安街道上合村征地返还用地项目）水土保持设施特性表

尖岗山壹号花园（原名新安街道上合村征地返还用地项目）水土保持设施验收报告

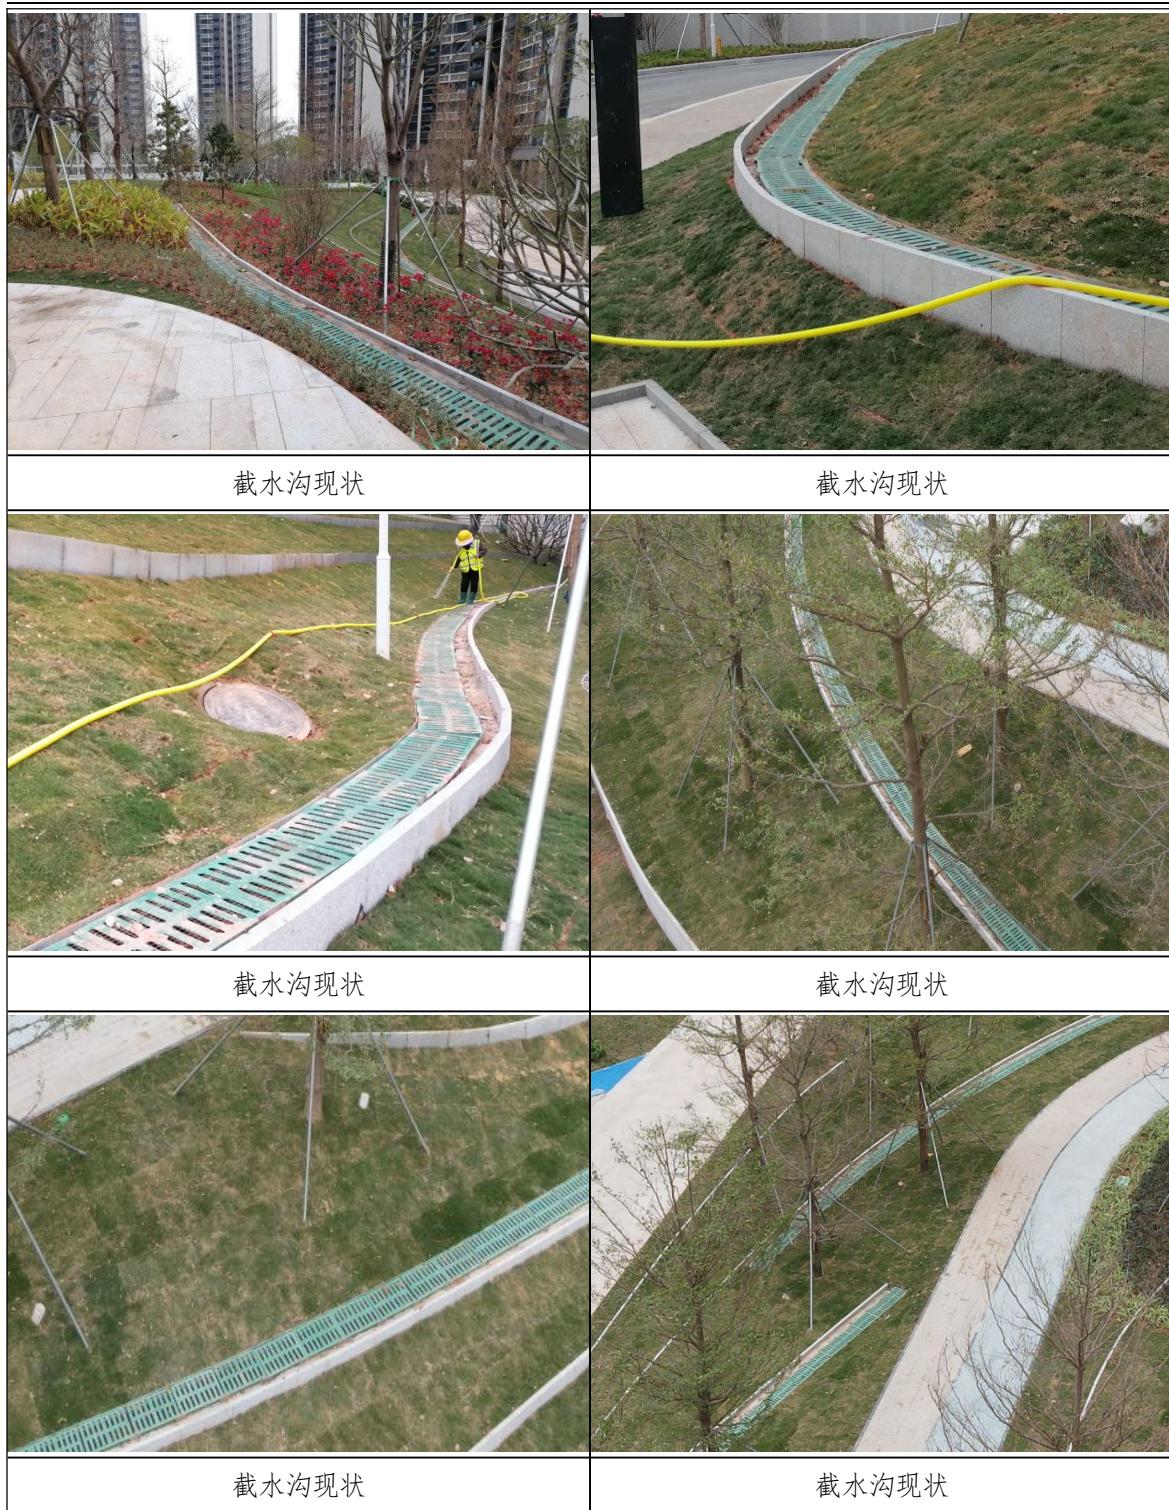
根据主体工程资料结合现场调查，各项工程措施布局基本合理，外观质量合格，运行状况一般，有序拦截了地表径流，及时疏导至项目区外，避免汇水形成股流冲刷场地，导致泥沙横溢与径流无序冲刷等水土流失情况，可以满足现状水土流失防治要求。详见下表。

截水沟现状	截水沟现状
截水沟现状	截水沟现状

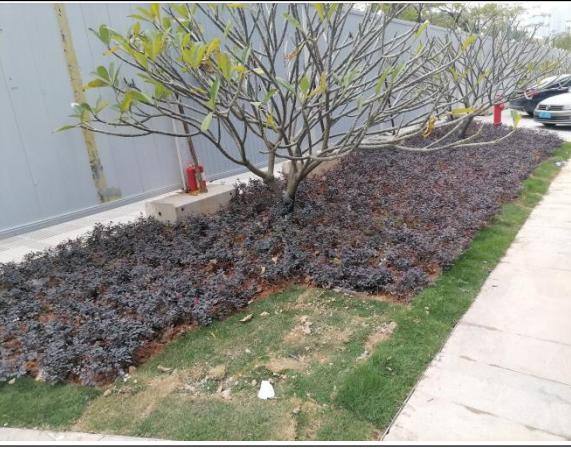
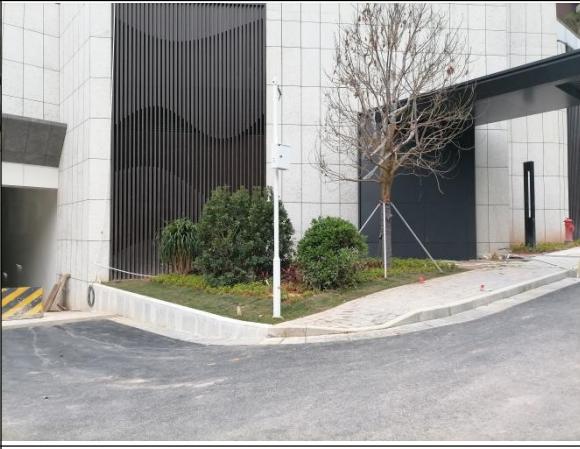
结合现场调查，项目区除建构筑物、道路广场、硬化地面等设施所覆盖的区域外，其余地表裸露面栽植了永久性的林草植被形成景观绿化，可进一步增加地表径流下渗，拦截了降雨与地表径流冲刷，避免了降雨与地表径流冲刷裸露面而夹带泥沙四处漫溢，利于保水固土，项目建设实施的各项植物措施生长状况一般，部分区域可见植被枯萎败死，应加快补植补种，有效防护地表，项目建设实施的植物措施布局基本合理，基本满足项目区可绿化区域防治水土流失的要求。详见下表。

植物措施现状	植物措施现状

(1) 根据现场调查，项目区部分区域可见植被枯萎败死，以及局部未栽植林草植被区域可见地表裸露与土石松散，应加强施工管理，及时种植、抚育、补植、更新损坏与坏死的林草植被；暂未补植补种计划的区域，应及时进行临时覆盖，避免降雨与径流冲刷对周边已建成区域造成影响。

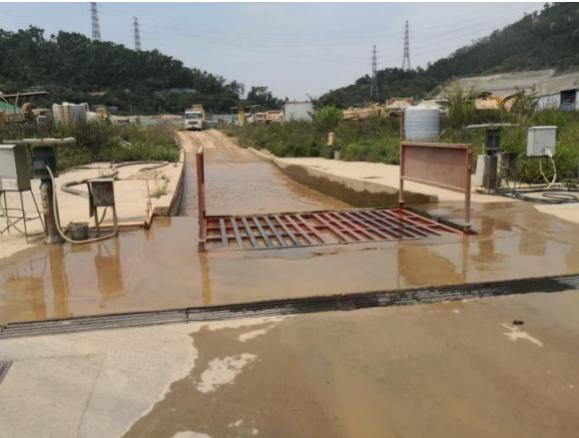
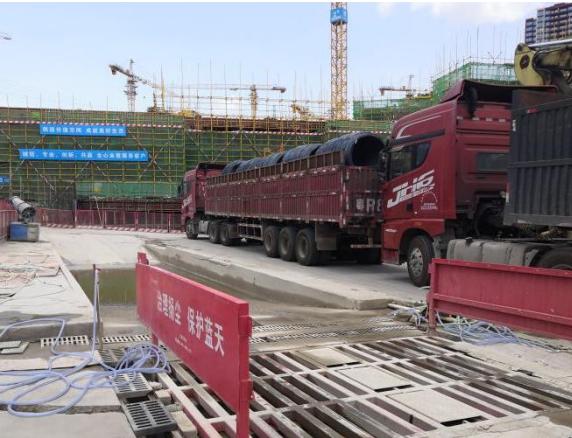
洗车措施	洗车措施

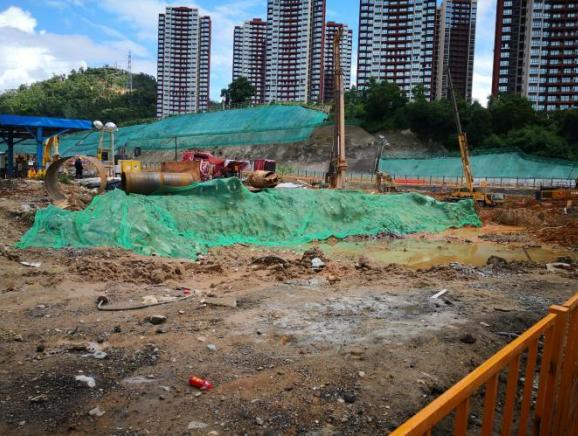
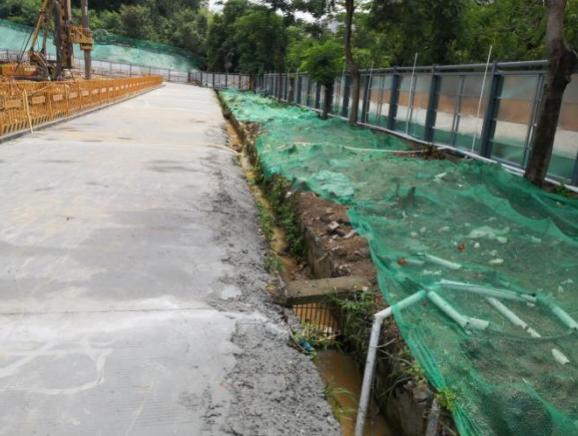
临时覆盖措施	临时排水与临时覆盖措施

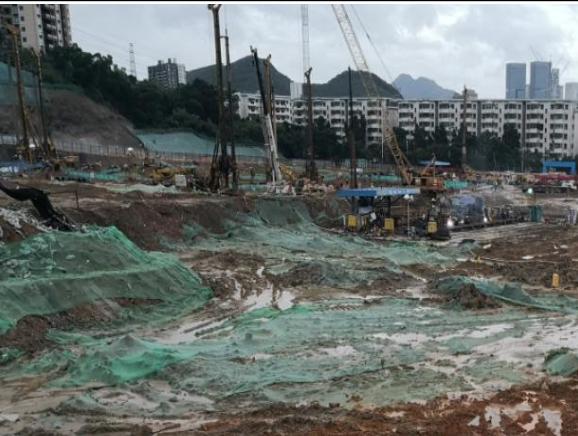
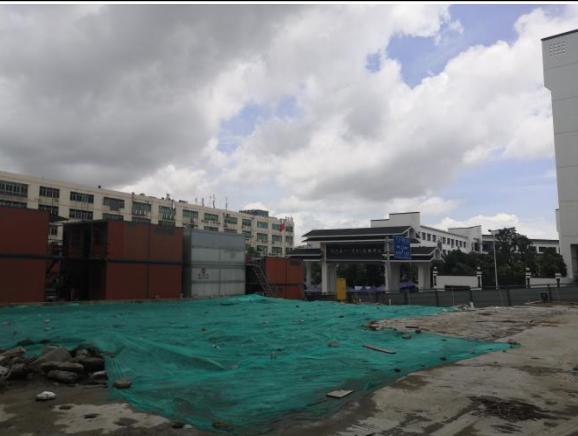
临时覆盖措施	临时覆盖措施

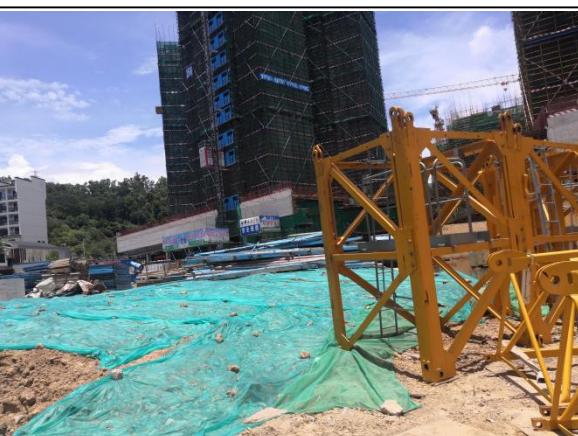
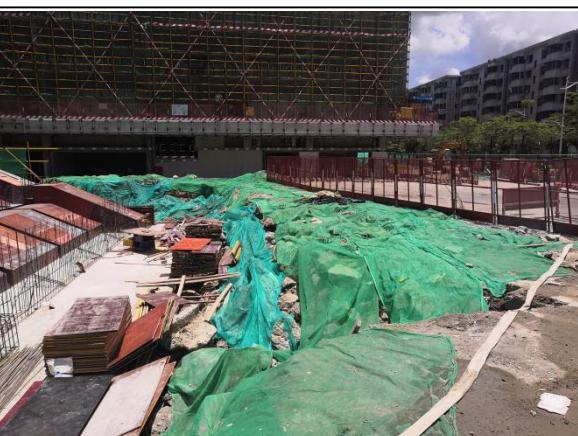
临时覆盖措施	临时覆盖措施

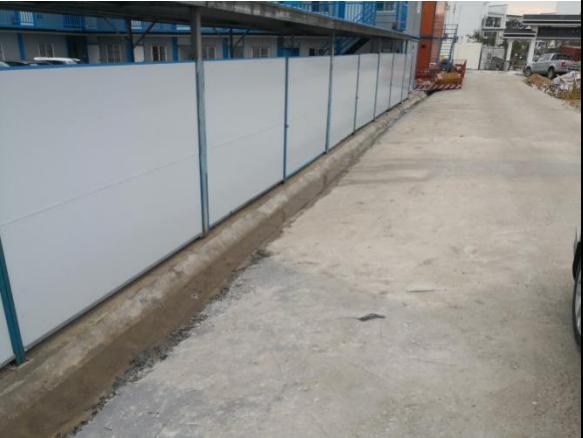
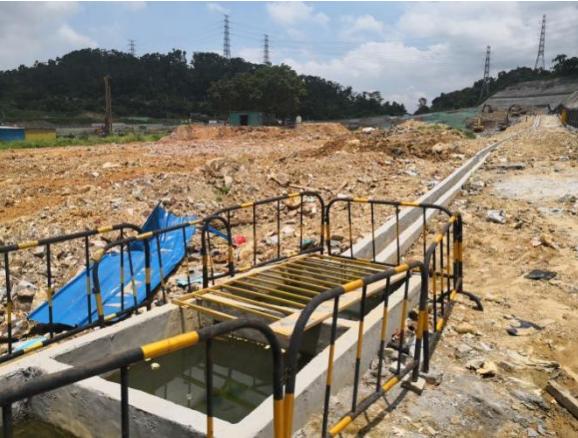
施工围挡与临时排水措施	临时沉沙池与临时排水措施

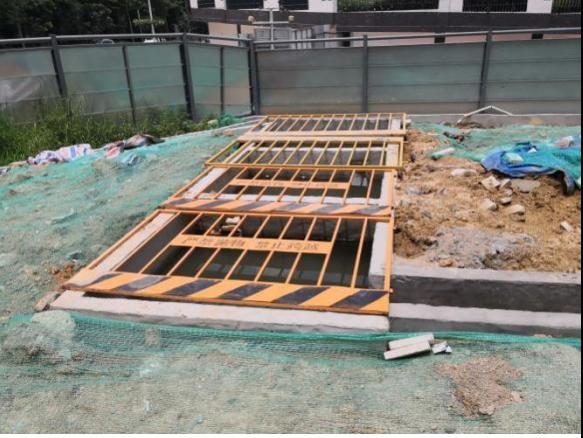
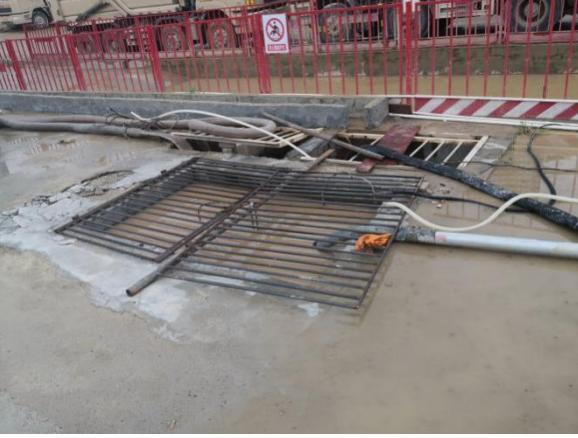
施工围挡、临时排水沉沙与临时覆盖措施	临时沉沙措施

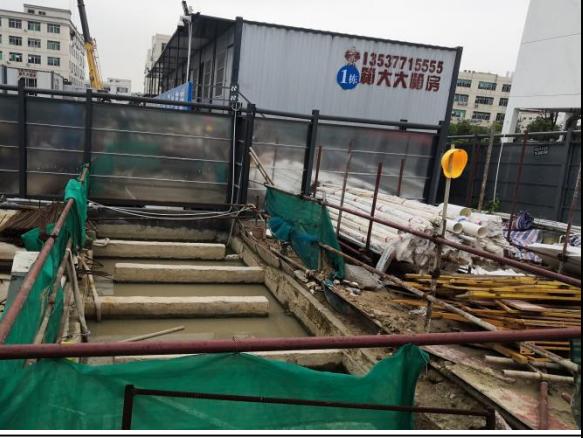
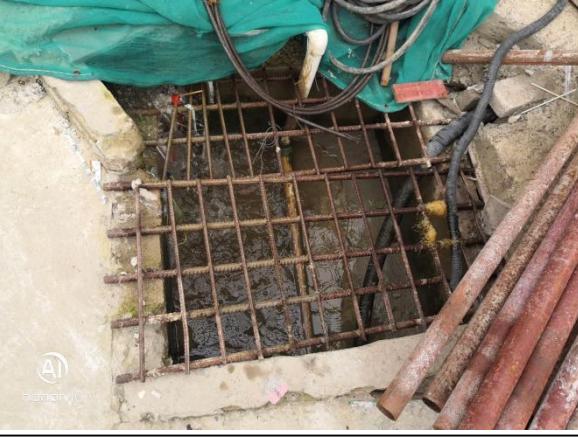
施工围挡与临时沉沙措施	临时沉沙措施

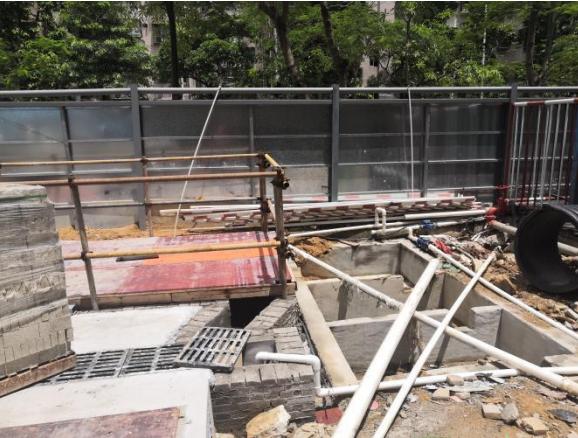
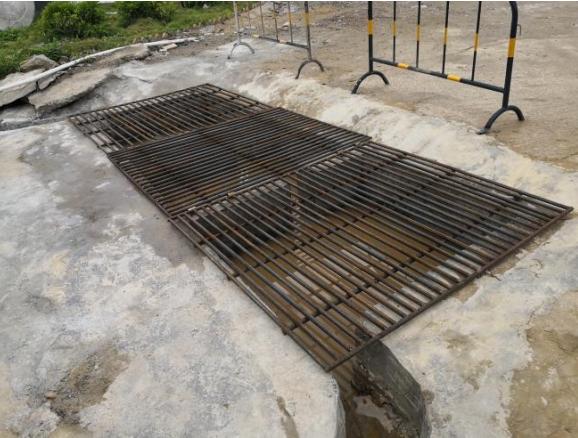
施工围挡与临时排水沉沙措施	临时沉沙措施

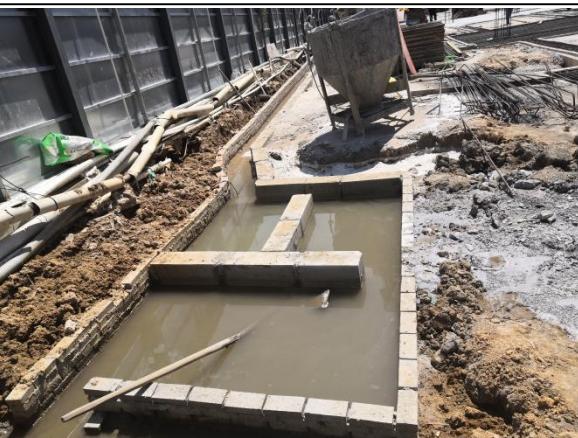
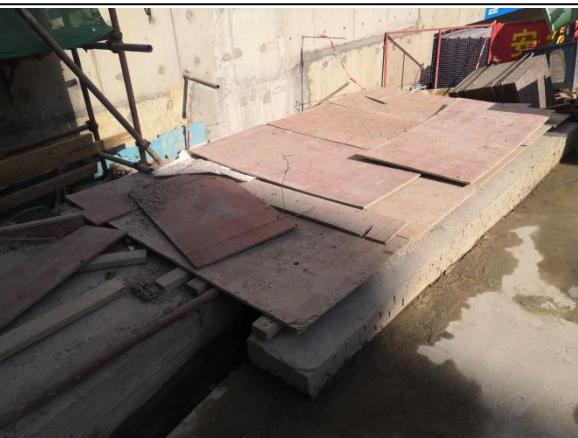
临时排水沉沙措施	临时沉沙措施

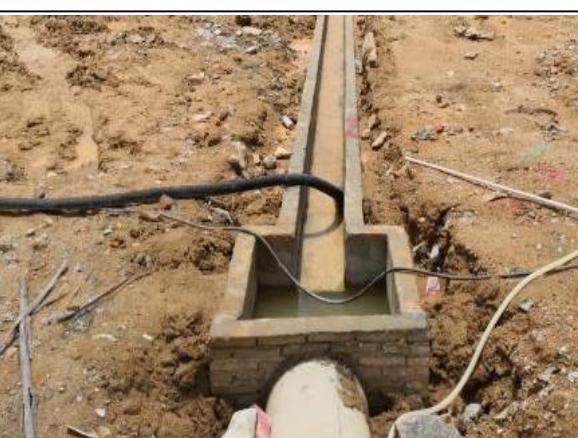
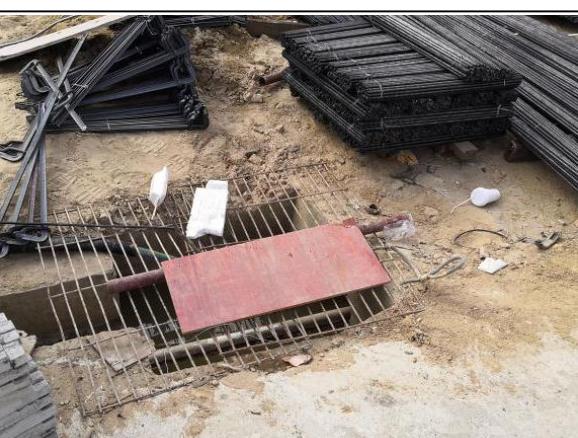
临时排水沉沙措施	临时沉沙措施

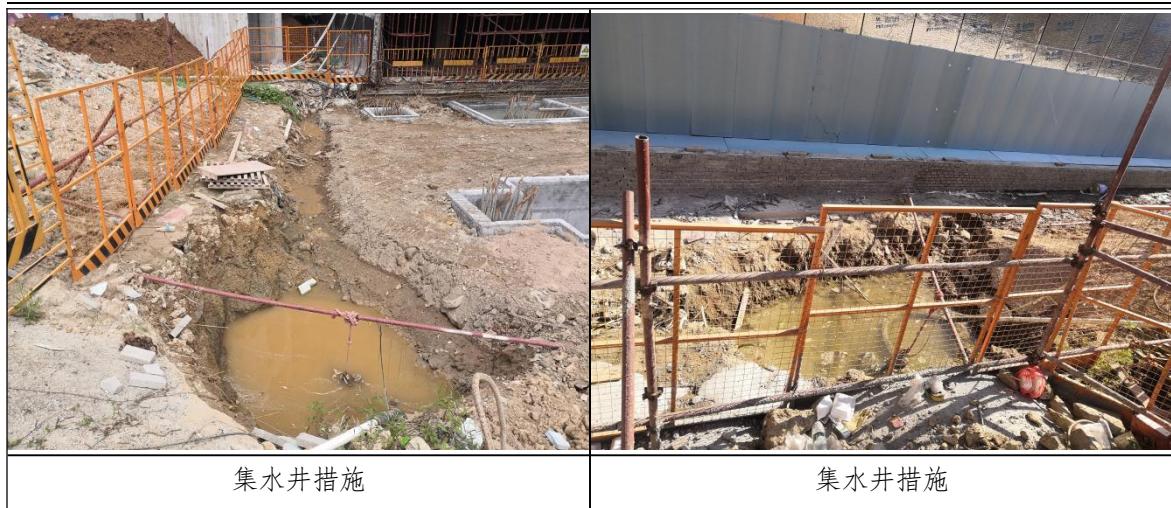
临时排水措施	临时排水措施
