深城投湾流大厦（原名宝安深城投中心项目）

# 水土保持设施验收报告

建设单位：深圳市深城投鹏裕投资有限公司

编制单位：深圳世源工程技术有限公司

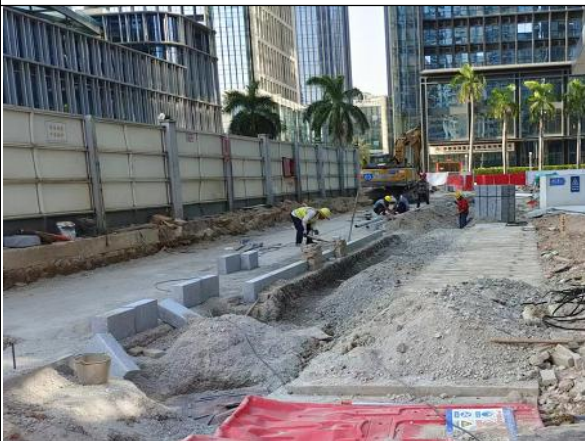
| 项目完工后，项目用地红线以西的施工临时用地<br>现已交付当地正在实施规划道路的施工 | 项目完工后，项目用地红线以北的施工临时用地<br>现已交付当地实施规划路等施工 |

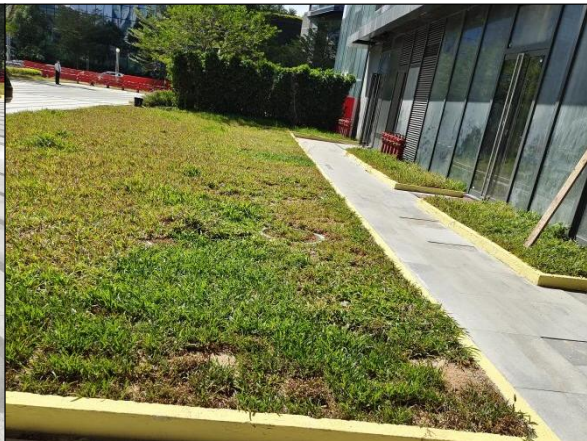
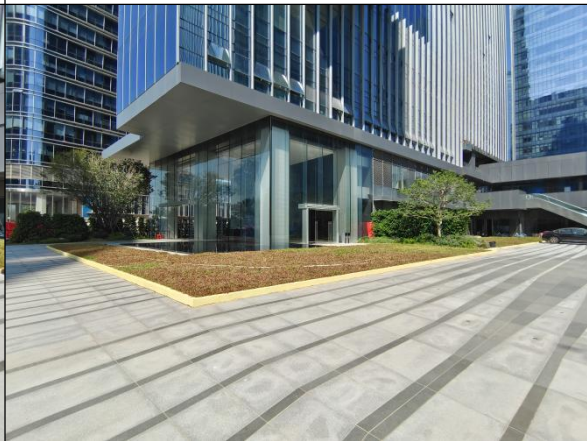
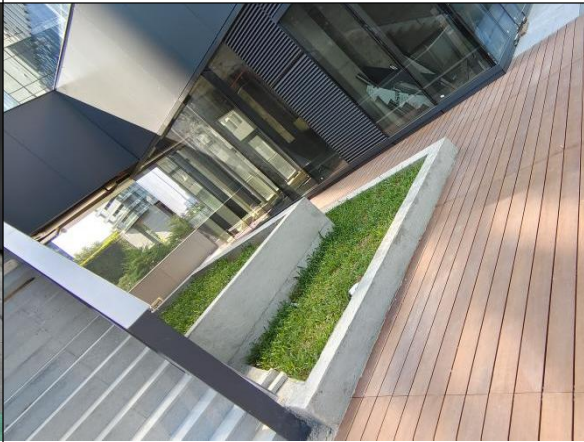
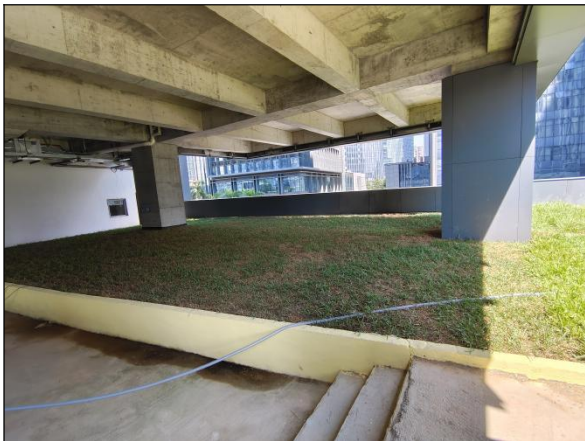
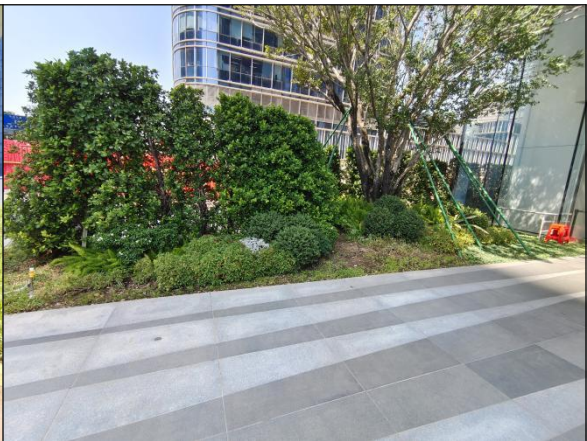
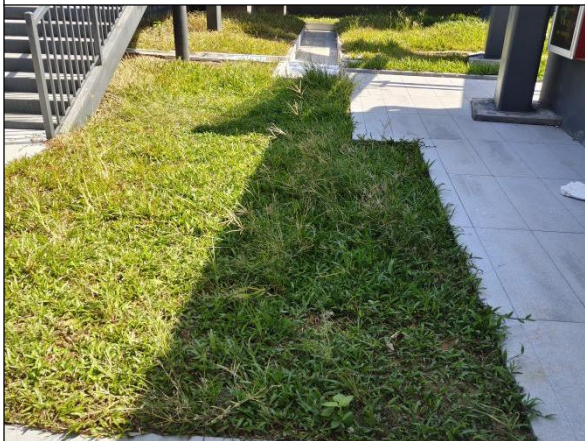
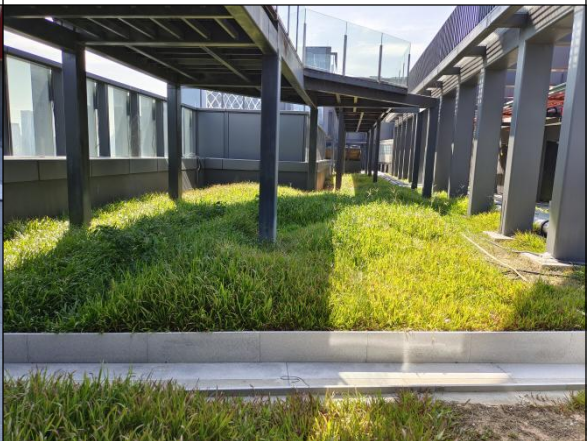
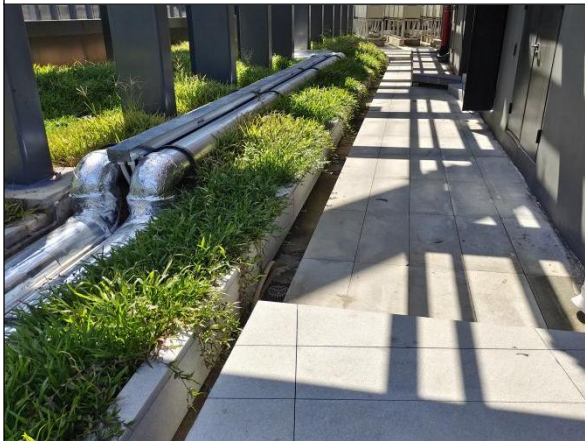
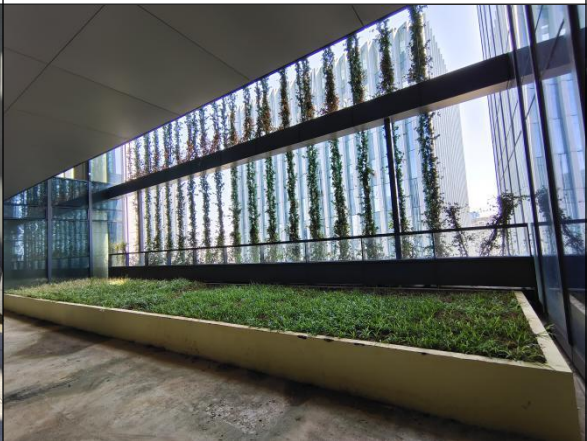
结合现场调查，项目区除直接交付当地实施规划路等设施的施工临时占地，以及项目用地红线内建构筑物、道路广场等设施所覆盖的区域外，其余地表裸露面栽植了永久性的林草植被形成园林式景观绿化，可进一步增加地表径流下渗，避免了降雨与地表径流冲刷裸露面而夹带泥沙四处漫溢，利于保水固土，项目建设实施的各项植物措施生长状况一般，项目建设实施的植物措施布局基本合理，基本满足项目区可绿化区域防治水土流失的要求；部分区域可见植被枯萎败死，应加快补植补种，避免降雨与径流冲刷而流失水土。详见下表。

（1）根据现场调查，项目区部分区域的植被枯萎败死，可见地表裸露与土石松散，应加强施工管理，及时种植、抚育、补植、更新损坏与坏死的林草植被；暂未补植补种计划的区域，应及时进行临时覆盖，避免降雨与径流冲刷对周边已建成区域造成影响。

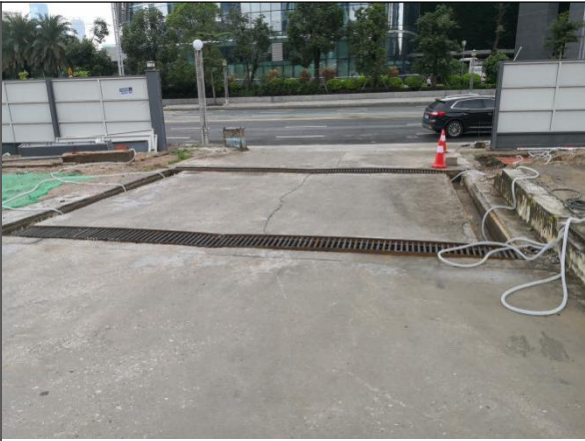
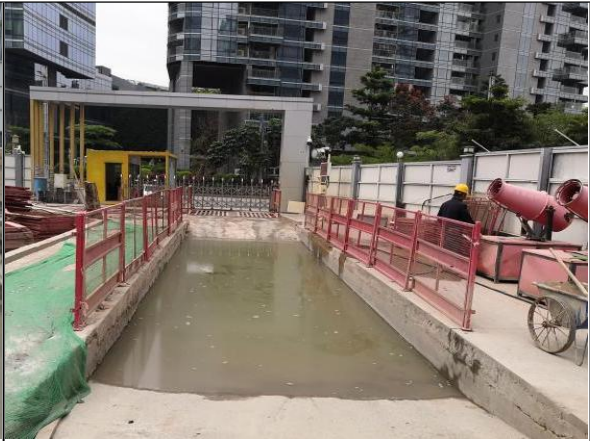
| 洗车设施运行情况 | 洗车设施运行情况 |

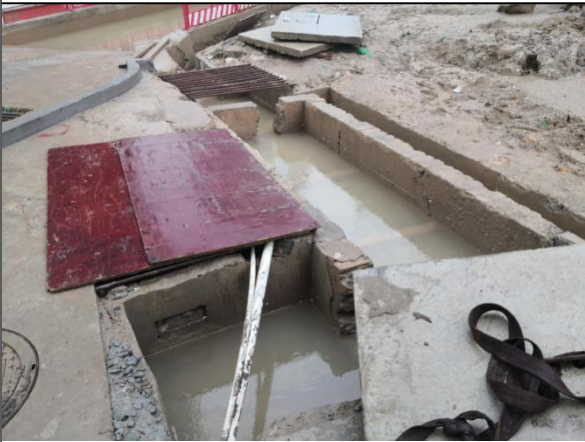
| 单级沉砂池与三级沉砂池运行情况 | 单级沉砂池运行情况 |

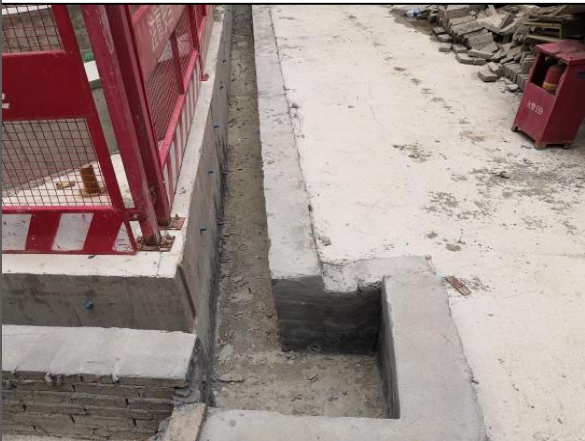
| 基坑顶部排水沟与单级沉砂池运行情况 | 单级沉砂池运行情况 |

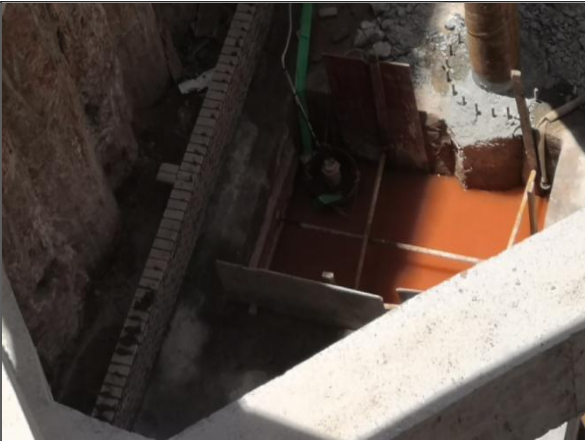
| 基坑底部排水沟与集水井运行情况 | 基坑底部排水沟运行情况 |

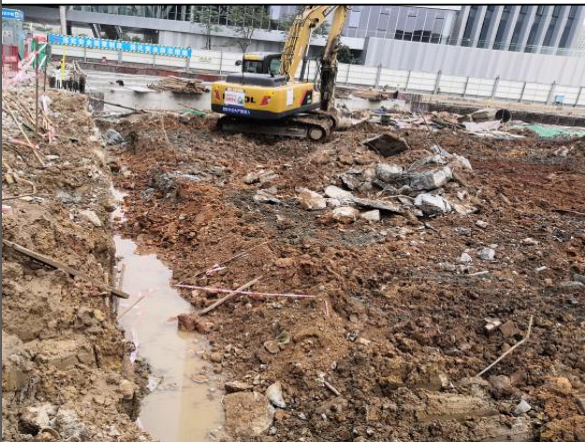
| 动态排水沟运行情况 | 动态集水井运行情况 |
