安居锦龙苑
(原名龙岗区宝龙街道 G02405-0007 宗地项目)
水土保持设施验收报告

建设单位: 深圳市安居锦龙房地产有限公司
编制单位: 深圳世源工程技术有限公司
2022 年 11 月

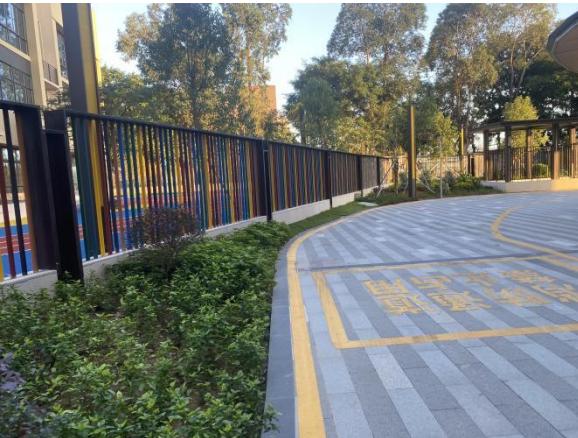
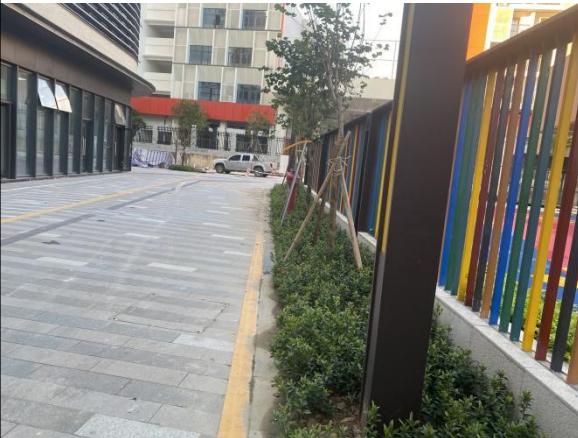
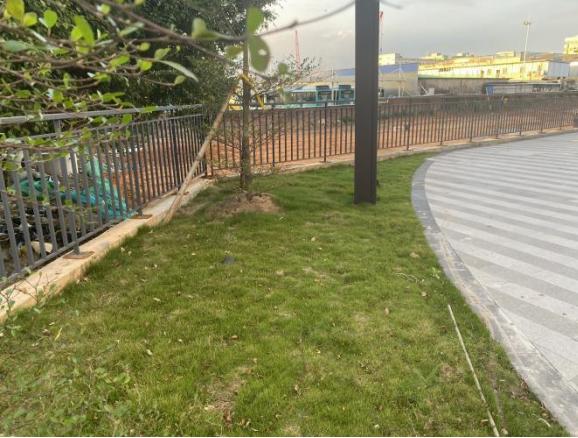
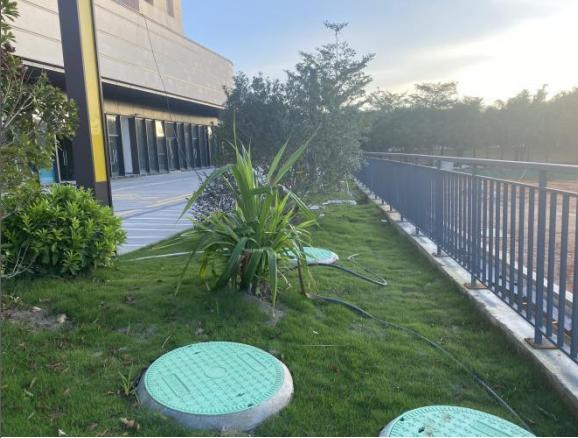
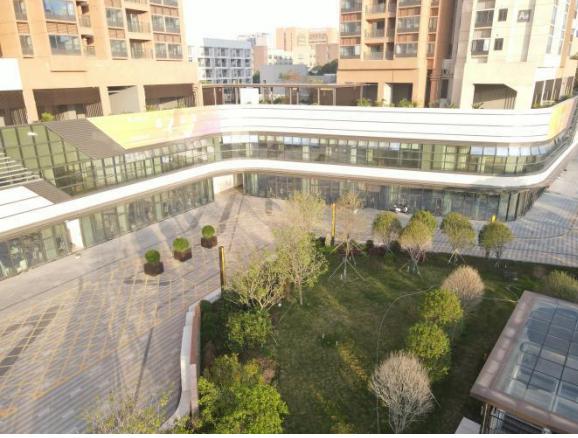
项目用地红线内现状	项目用地红线内现状

项目用地红线内现状	项目完工后，项目用地红线东南侧的施工临时用地经土地整治与撒播草籽后归还当地。

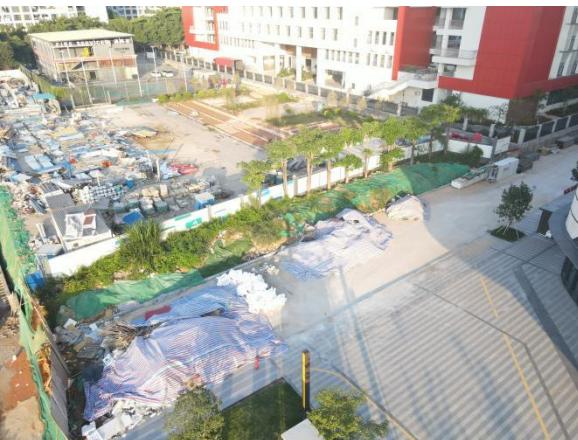
项目完工后，项目用地红线以北的施工临时用地经土地整治与撒播草籽后归还当地。	项目完工后，项目用地红线以西的施工临时用地现已交付当地实施规划道路等设施。

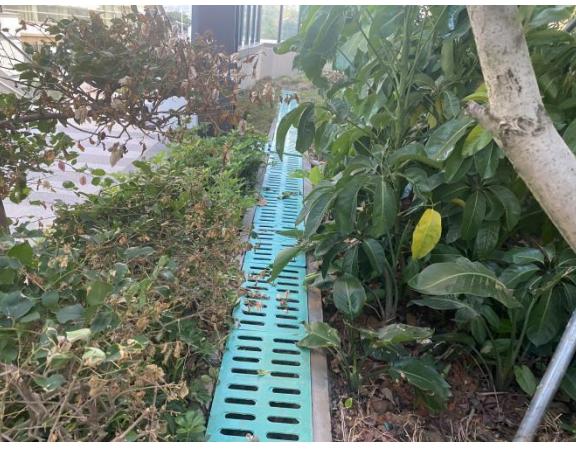
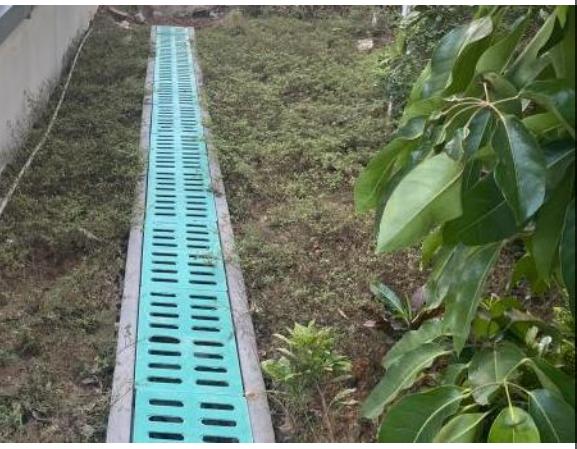
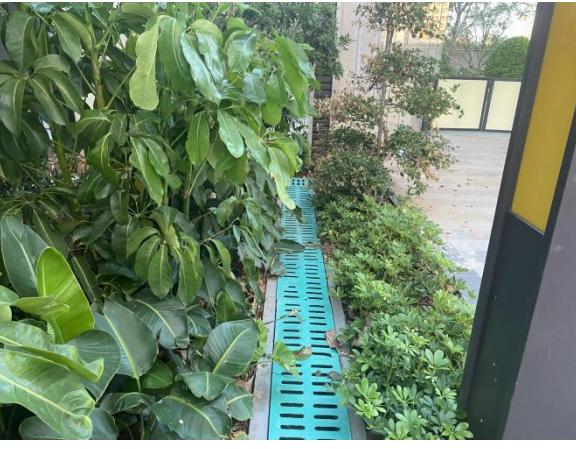
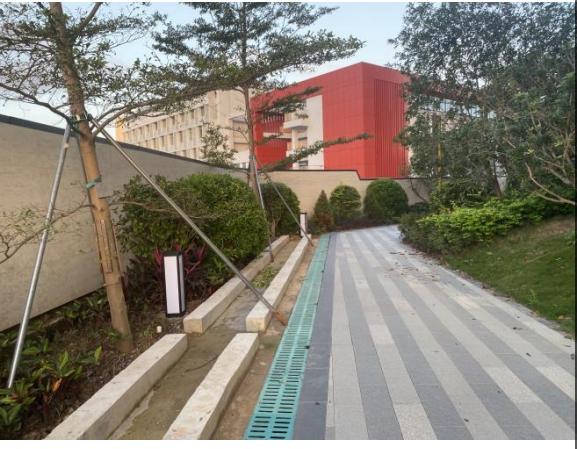
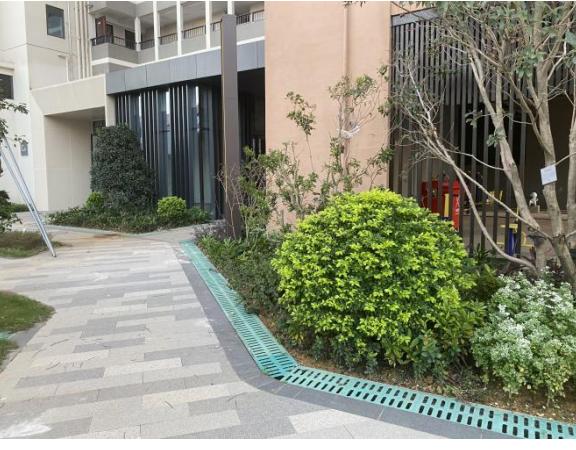
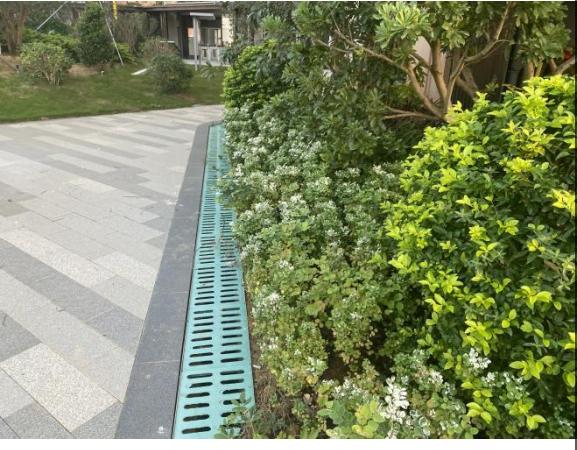
理，外观质量合格，运行状况一般，有序拦截地表径流，结合永久性雨水管网及时将地表径流疏导至项目区外，避免汇水形成股流冲刷场地，导致泥沙横溢与径流无序冲刷等水土流失情况，可以满足现状水土流失防治要求。详见下表。

盖板排水沟现状	盖板排水沟现状

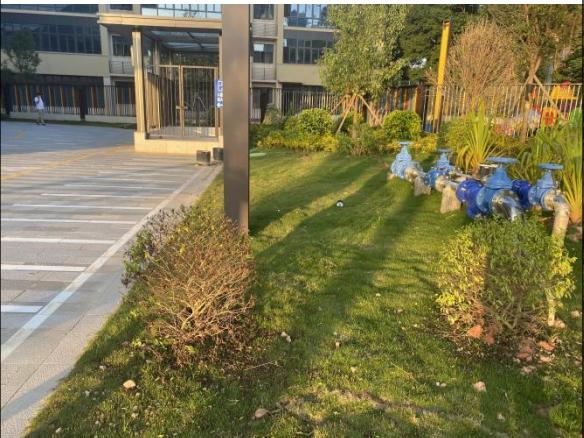
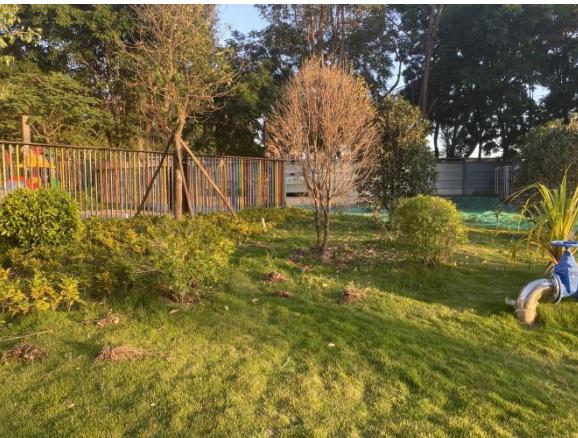
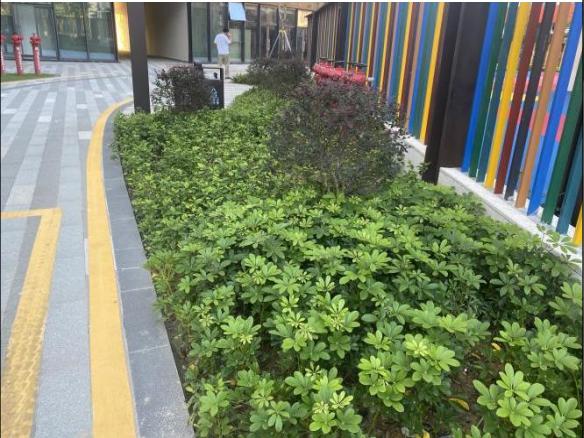
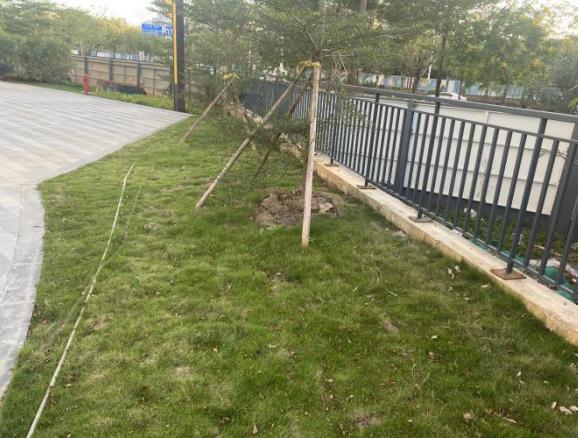
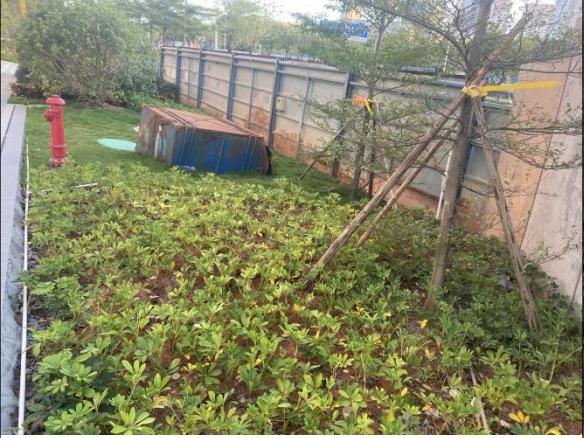
与地表径流冲刷裸露面而夹带泥沙四处漫溢，利于保水固土，本项目建设实施的各项植物措施生长状况一般，项目建设实施的植物措施布局基本合理，基本满足项目区可绿化区域防治水土流失的要求；部分区域可见植被枯萎败死，应加快补植补种，避免降雨与径流冲刷而流失水土。详见下表。

园林绿化现状	园林绿化现状

(1) 根据现场调查, 项目区部分区域的永久性排水沉沙措施可见泥沙淤积与植被枯萎败死, 可见地表裸露与土石松散, 应加强施工管理, 及时清理排水沉沙设施内淤积的泥沙, 及时种植、抚育、补植、更新损坏与坏死的林草植被; 暂未补植补种计划的区域, 应及时进行临时覆盖, 避免降雨与径流冲刷对周边已建成区域造成影响。

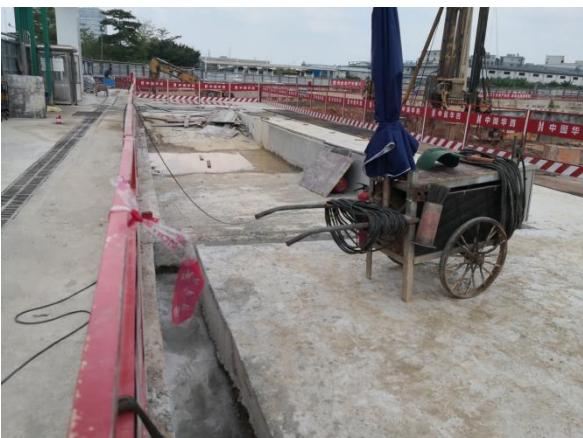
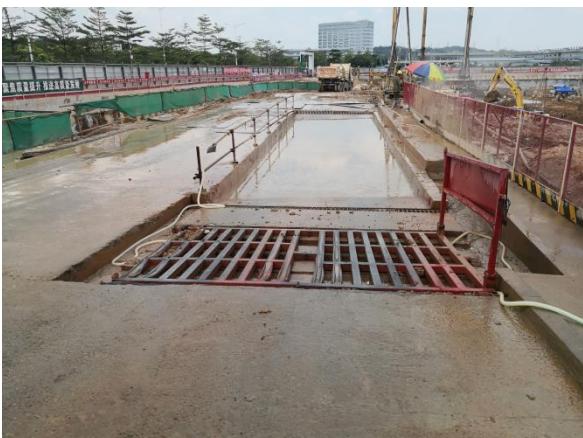
洗车设施运行情况	洗车设施运行情况

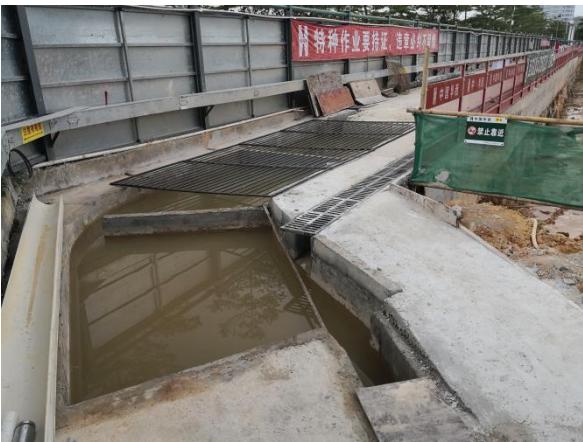
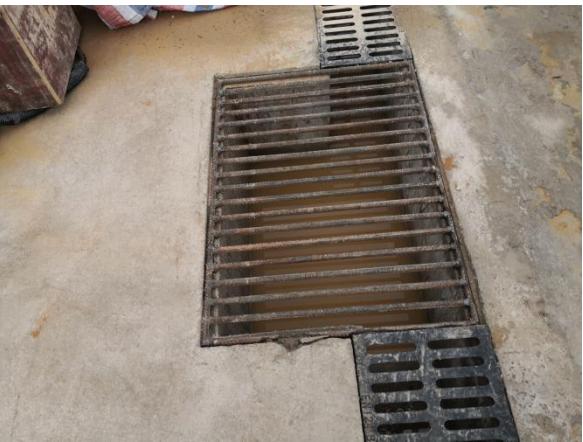
施工围挡与多级沉沙池运行情况	单级沉沙池运行情况

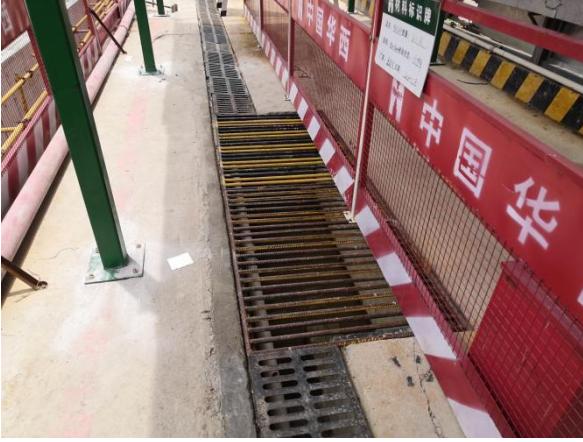
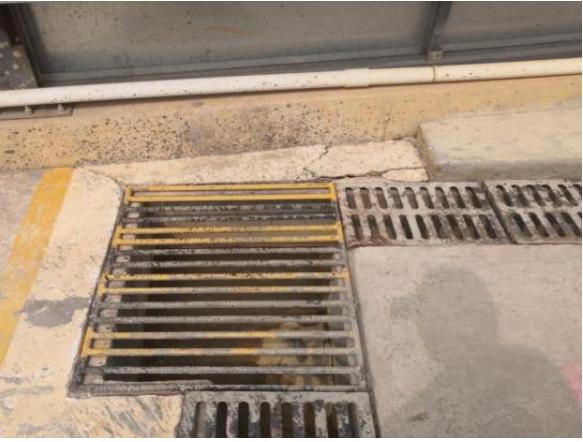
基坑顶临时排水沟与单级沉沙池运行情况	单级沉沙池运行情况

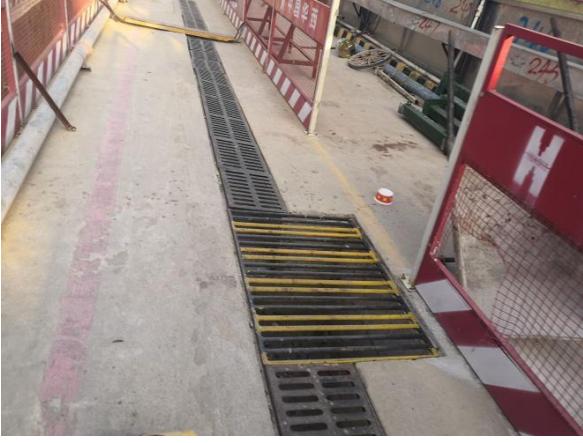
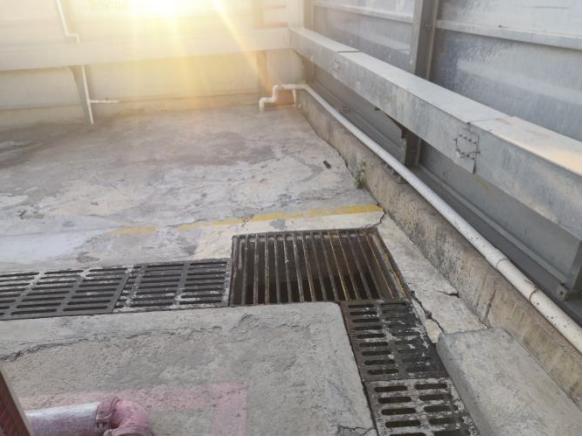
基坑顶临时排水沟与单级沉沙池运行情况	单级沉沙池运行情况

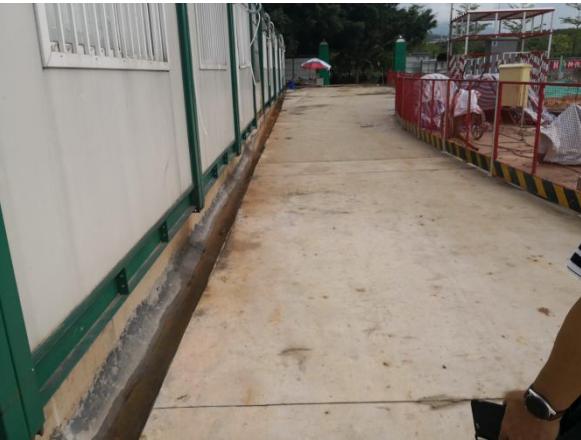
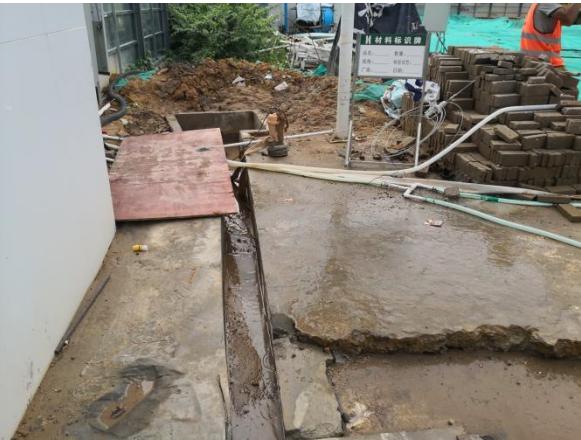
临时排水沟运行情况	单级沉沙池与临时排水沟运行情况

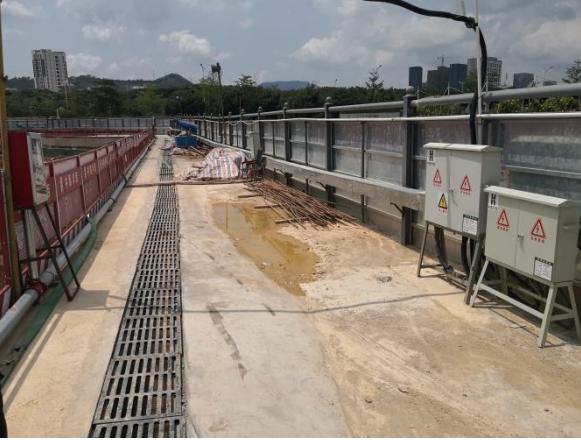
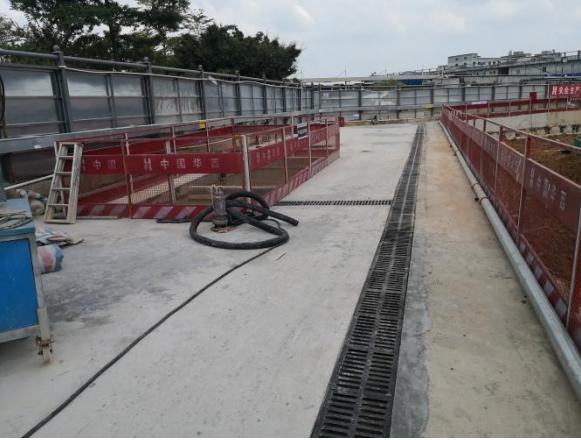
施工围挡与基坑顶临时排水沟运行情况	施工围挡、三级沉沙池与基坑顶临时排水沟运行情况

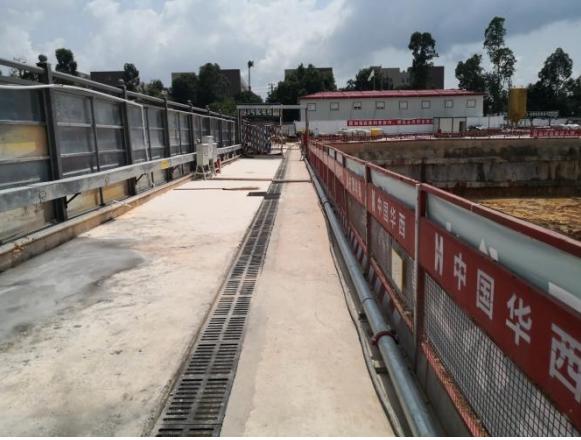
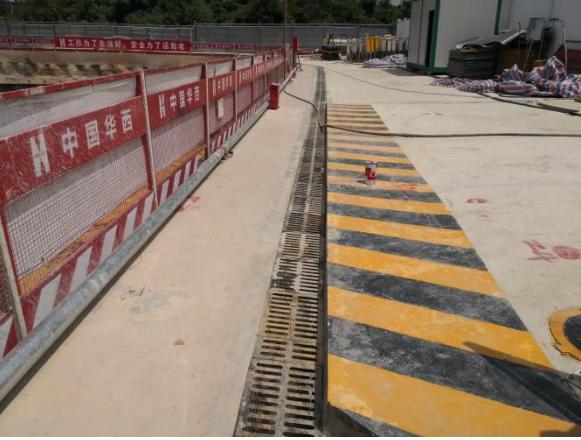
施工围挡与基坑顶临时排水沟运行情况	基坑顶临时排水沟运行情况

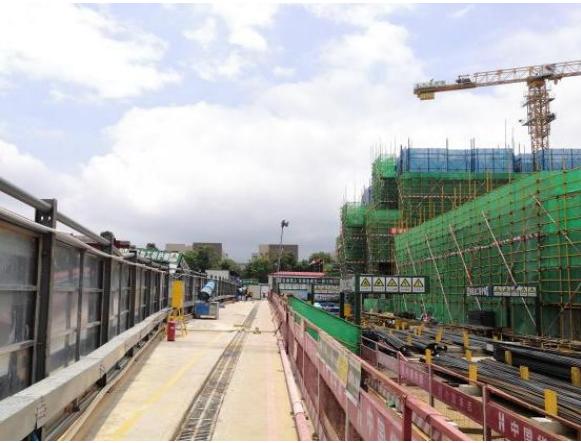
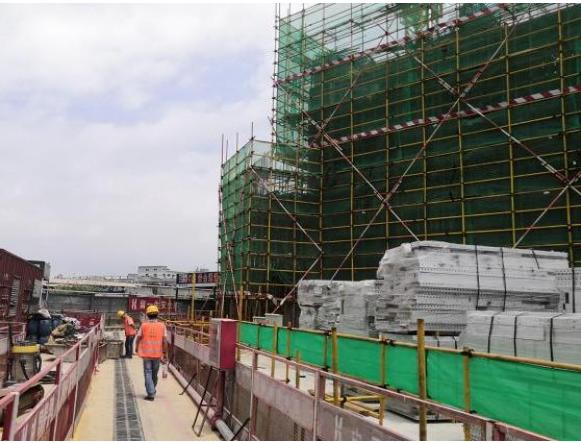
施工围挡与基坑顶临时排水沟运行情况	基坑顶临时排水沟运行情况

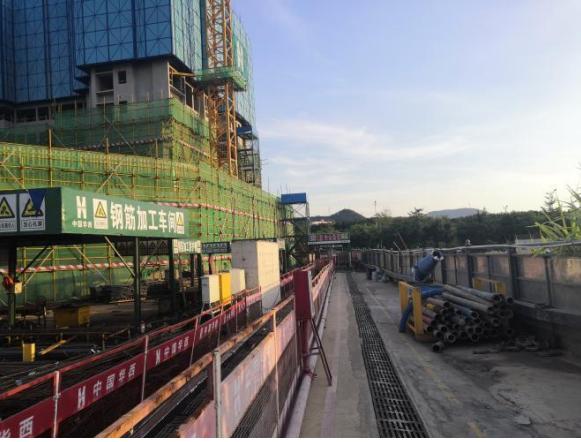
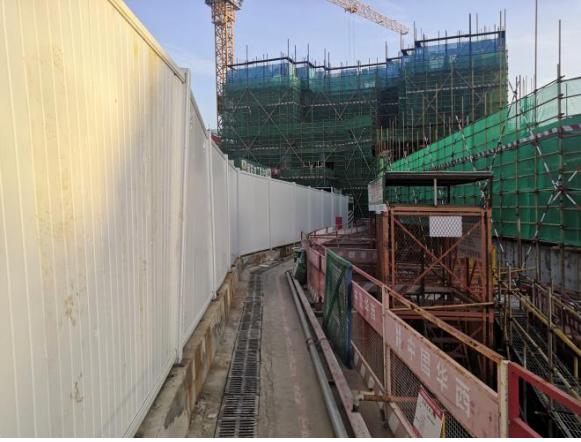
施工围挡与基坑顶临时排水沟运行情况	施工围挡与基坑顶临时排水沟运行情况

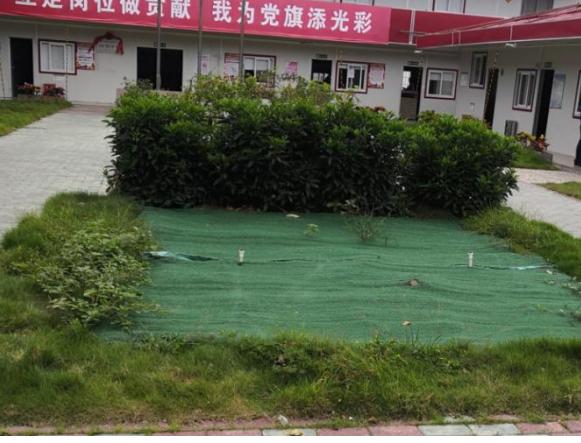
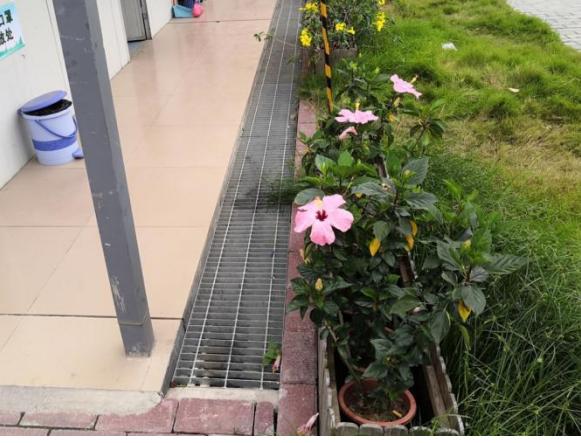
临时绿化运行情况	临时排水沟与临时绿化运行情况

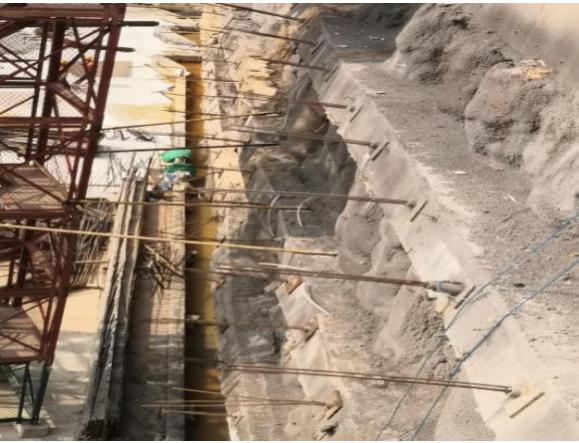
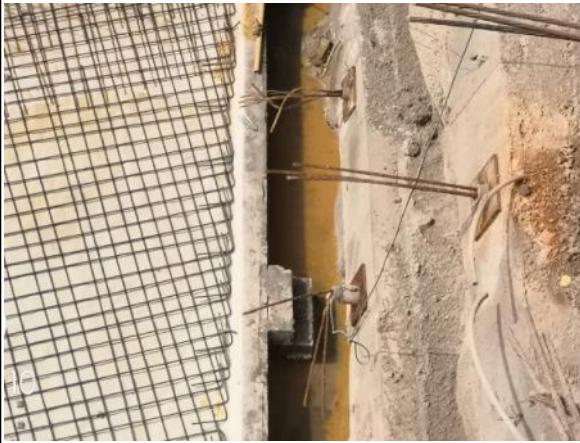
基坑底周边临时排水沟运行情况	基坑底周边临时排水沟运行情况

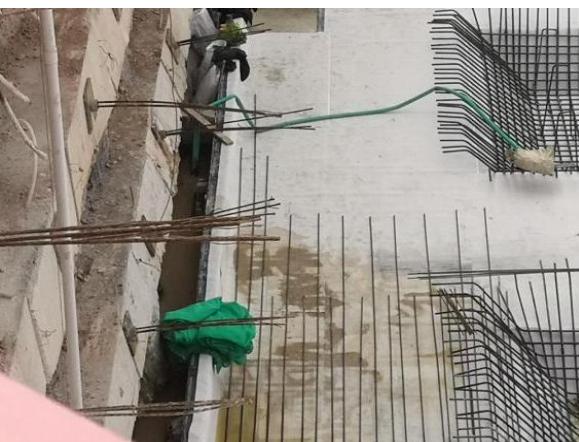
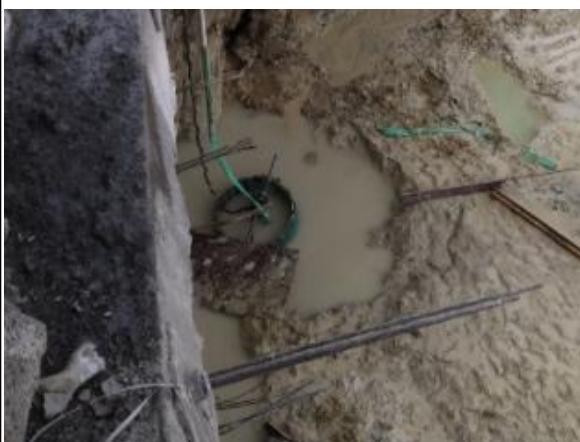
基坑底周边临时排水沟运行情况	动态集水运行情况

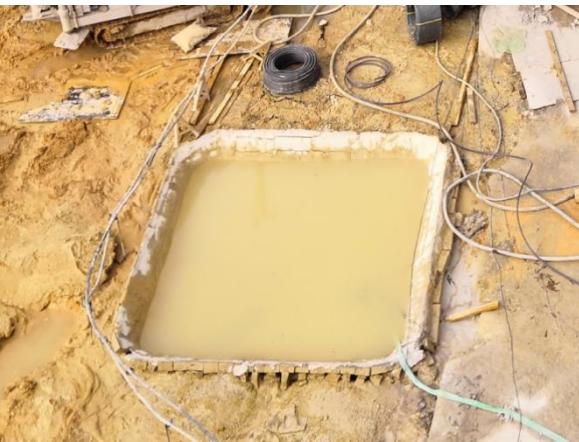
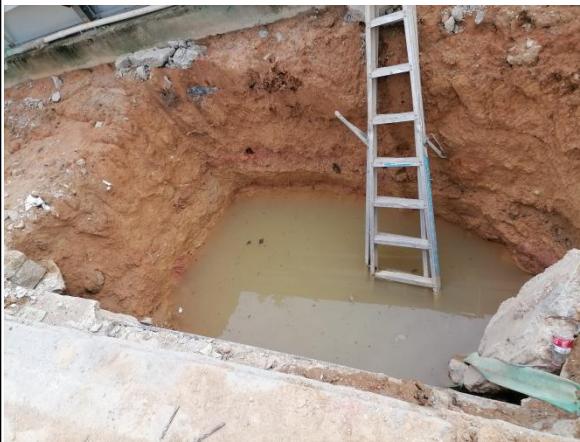
动态集水运行情况	动态集水运行情况

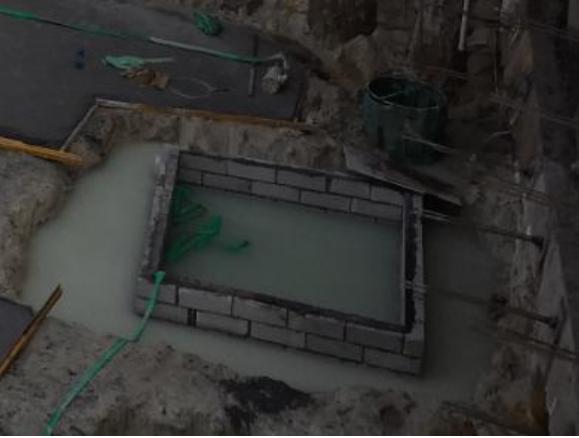
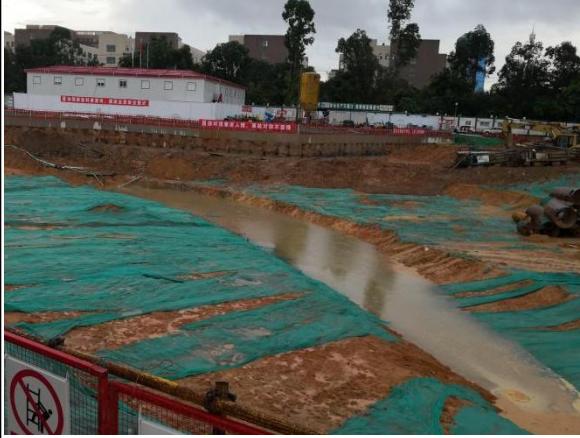
集水设施运行情况	动态排水沟运行情况

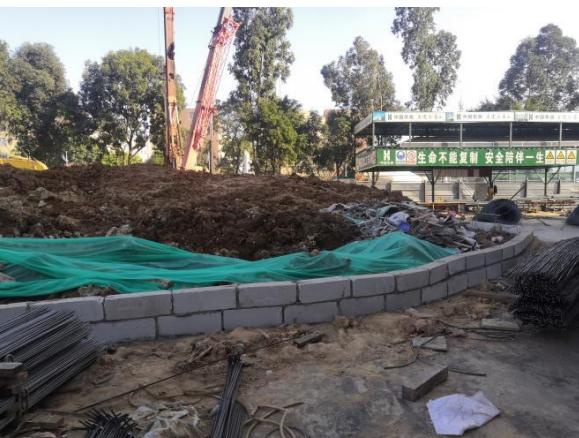
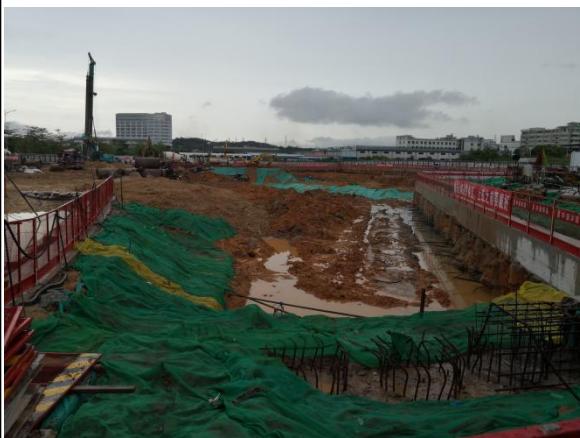
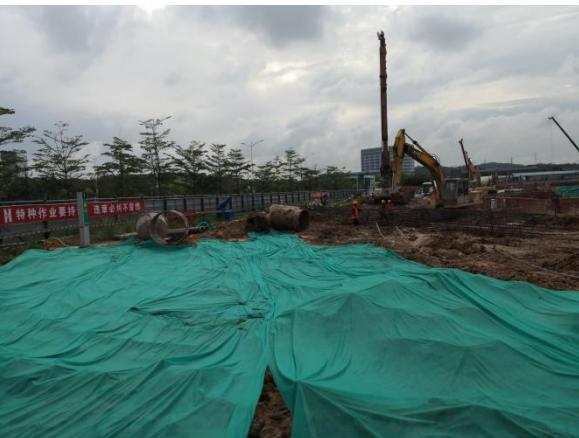
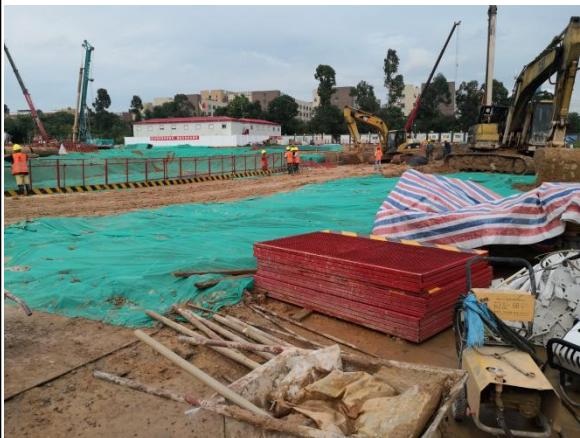
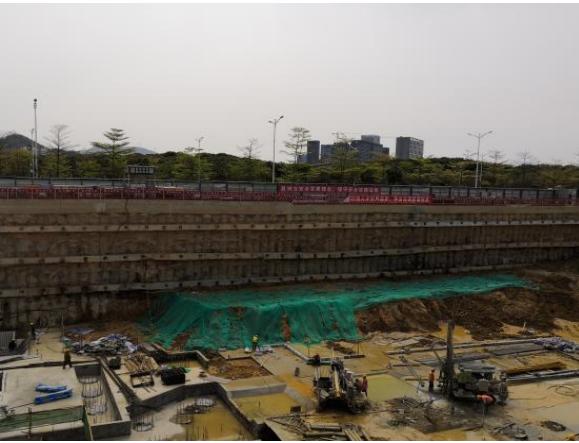
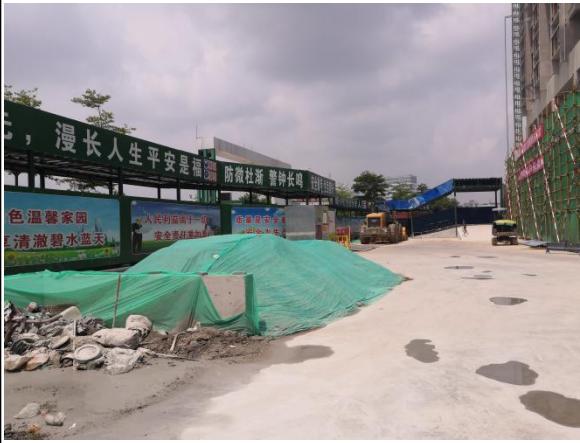
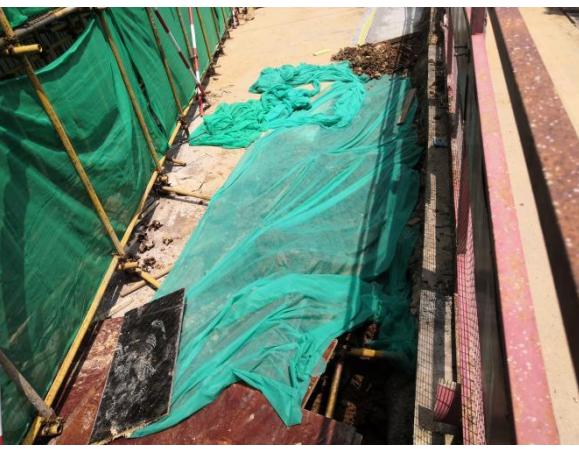
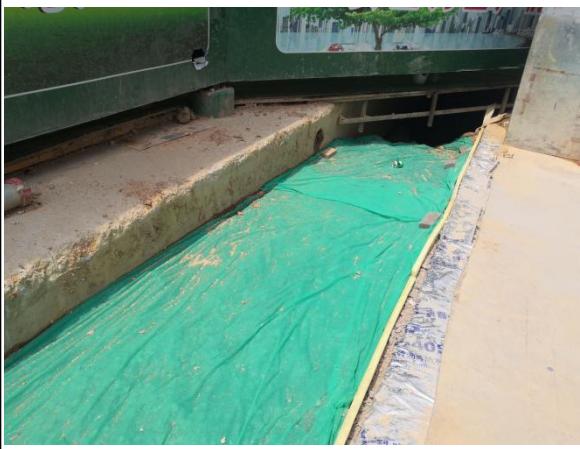
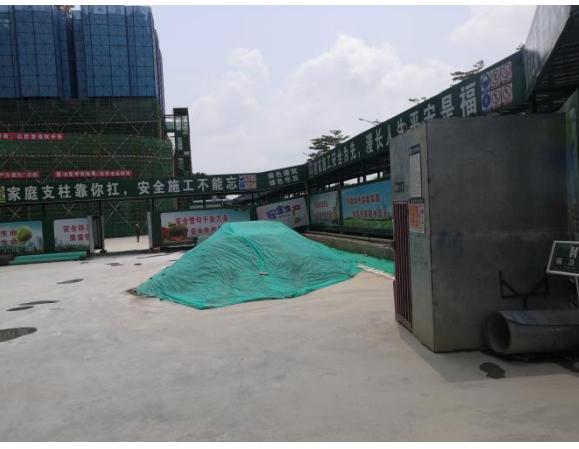
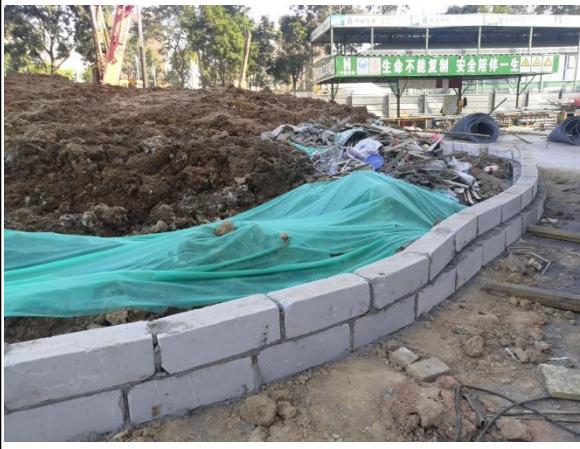
临时覆盖防护与临时拦挡情况	临时覆盖防护情况

临时覆盖防护情况	临时覆盖防护情况

临时覆盖防护情况	临时覆盖防护与临时拦挡情况
