臻林天汇大厦  
(原名南头街道汉唐街城市更新项目)  
水土保持设施验收报告

建设单位：万利加置业（深圳）有限公司

编制单位：深圳世源工程技术有限公司

2022 年 12 月

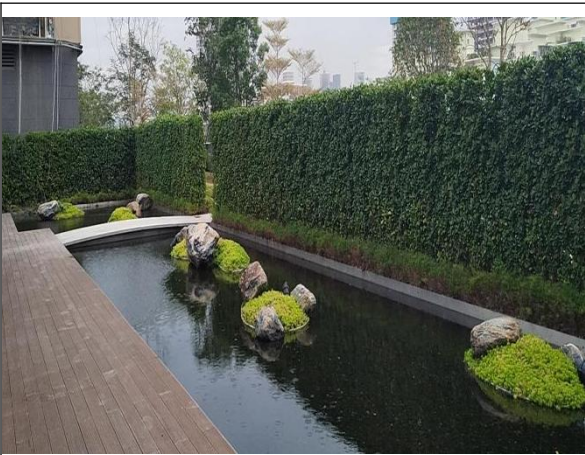
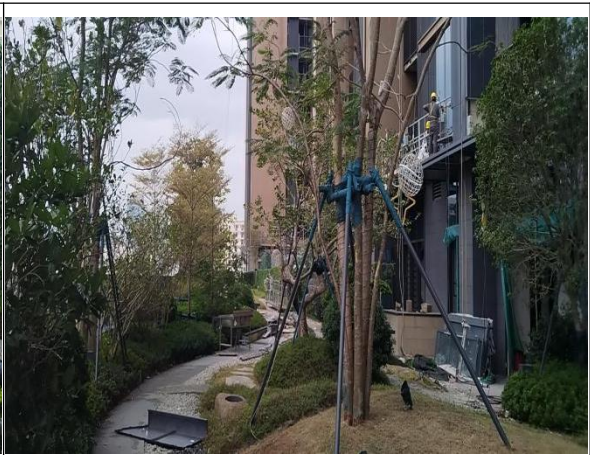
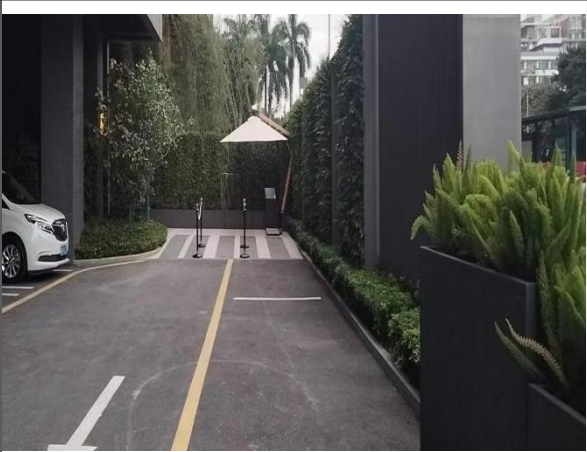
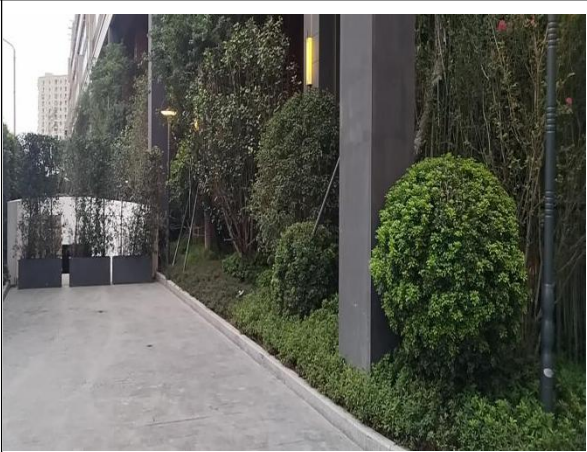
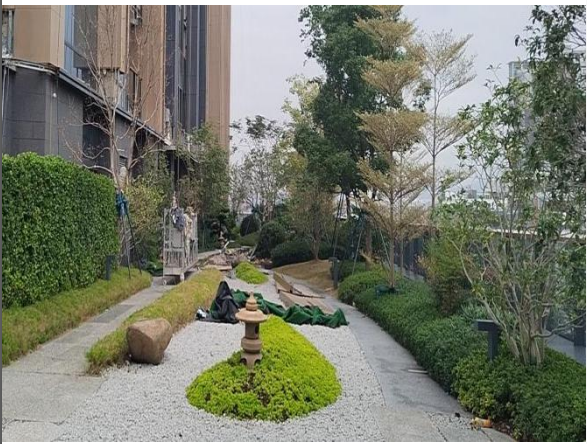
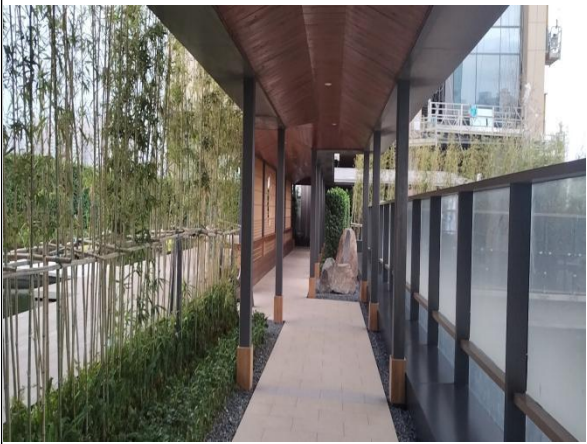
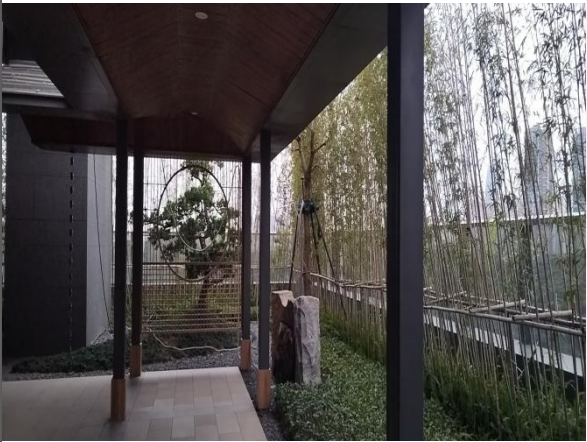
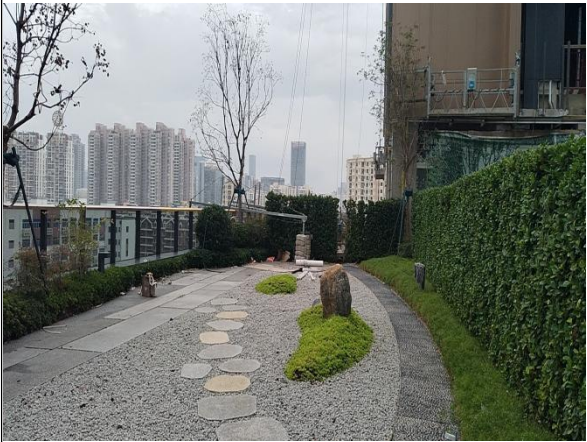
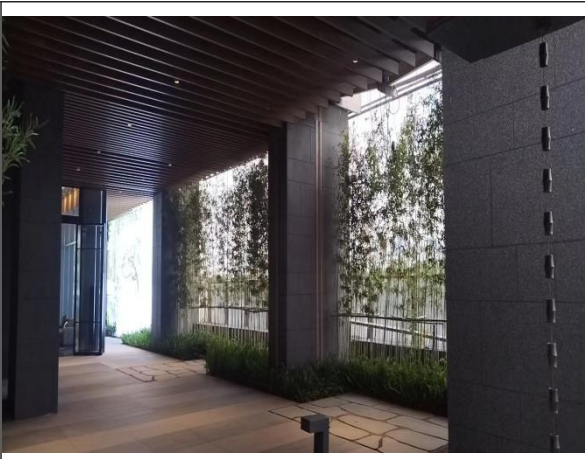
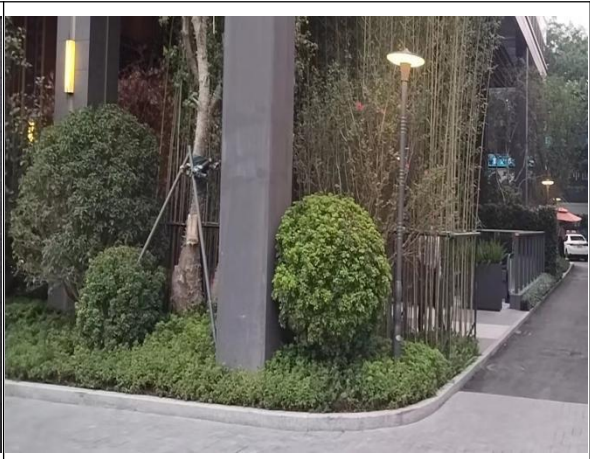
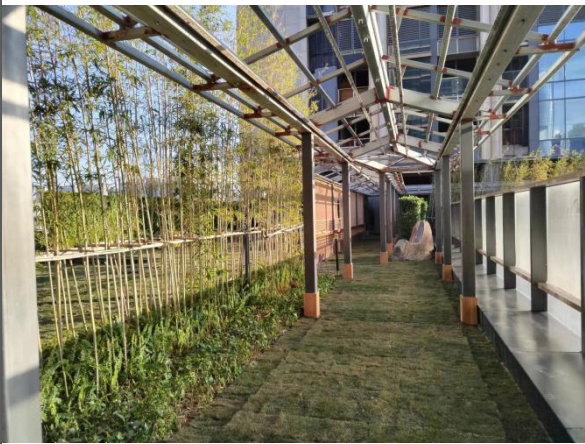
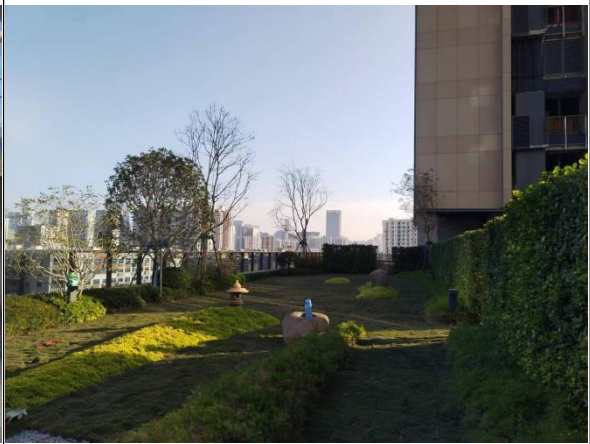
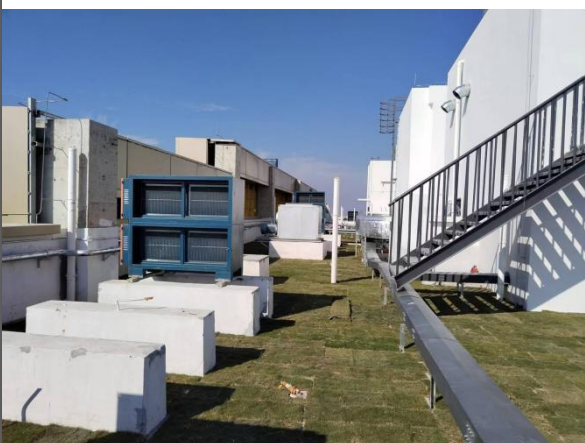
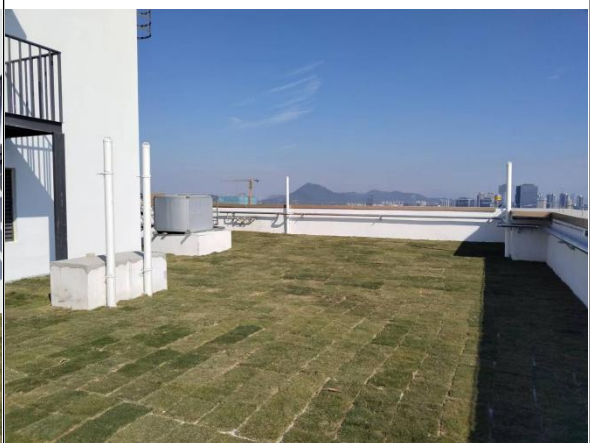
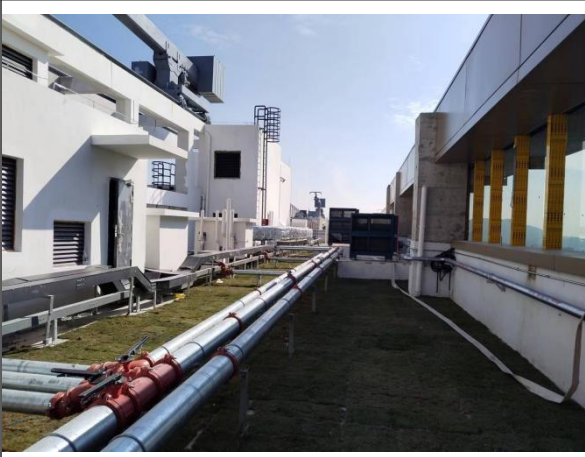
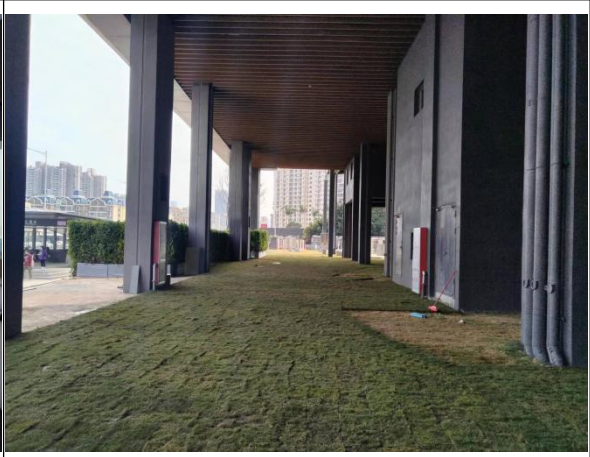
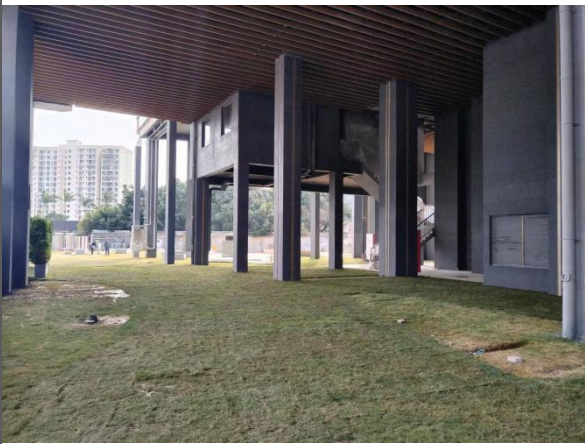
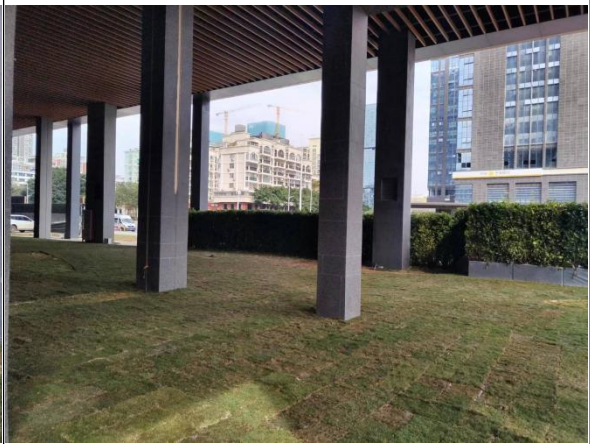
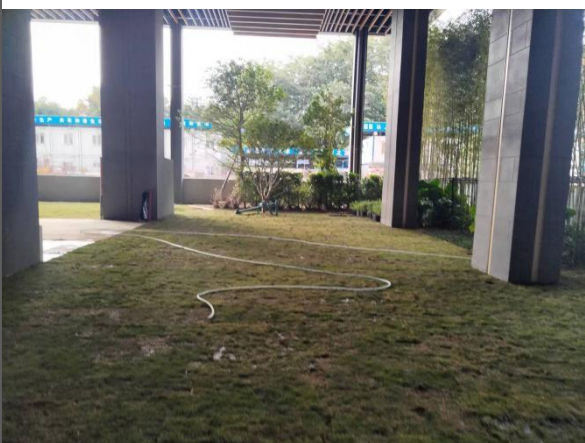
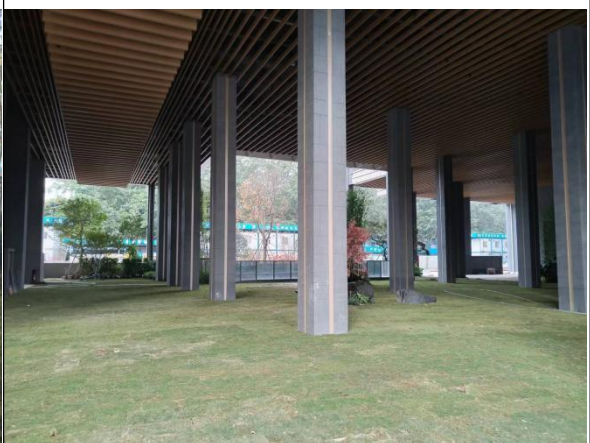
表 4-4 植物措施防护效果一览表

结合现场调查，本项目区内除由建构筑物、道路广场等设施所覆盖的区域外，其余地表裸露面栽植了永久性的林草植被形成园林式景观绿化，可进一步增加地表径流下渗，避免了降雨与地表径流冲刷裸露面而夹带泥沙四处漫溢，利于保水固土，项目建设实施的各项植物措施生长状况一般，项目建设实施的植物措施布局基本合理，基本满足项目区可绿化区域防治水土流失的要求；部分区域可见植被枯萎败死，应加快补植补种，避免降雨与径流冲刷而流失水土。详见下表。

(1) 根据现场调查，项目区部分区域的植被枯萎败死，可见地表裸露与土石松散，应加强施工管理，及时种植、抚育、补植、更新损坏与坏死的林草植被；暂未补植补种计划的区域，应及时进行临时覆盖，避免降雨与径流冲刷对周边已建成区域造成影响。

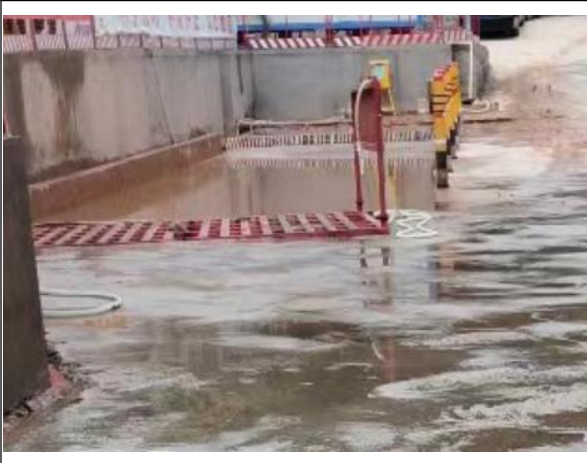
| 洗车设施运行情况 | 单级沉砂池运行情况 |

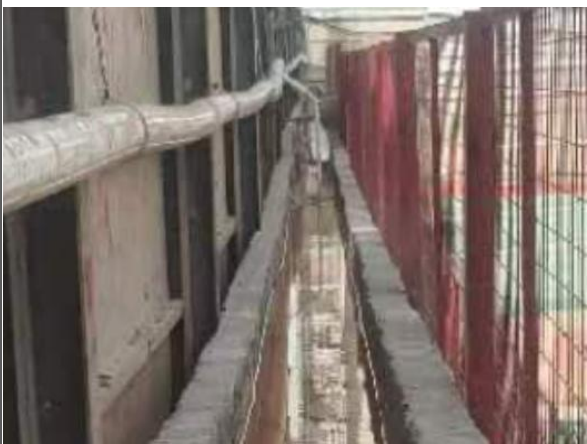
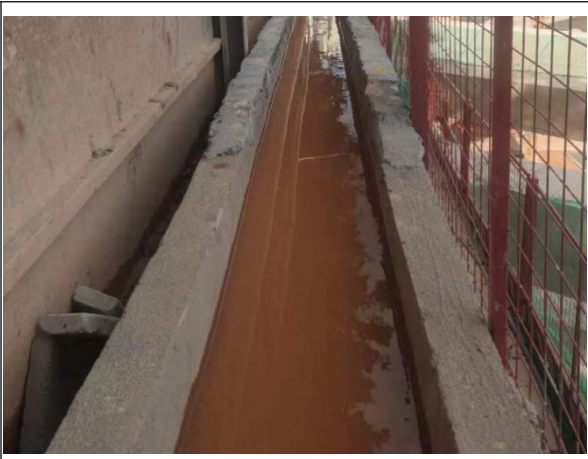
| 施工围挡与坑顶排水沟运行情况 | 坑顶排水沟运行情况 |

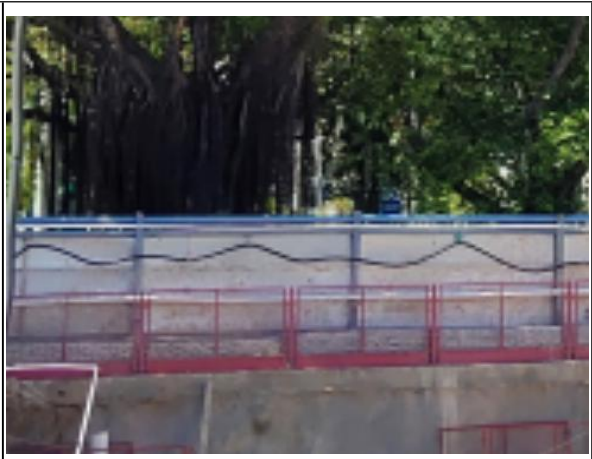
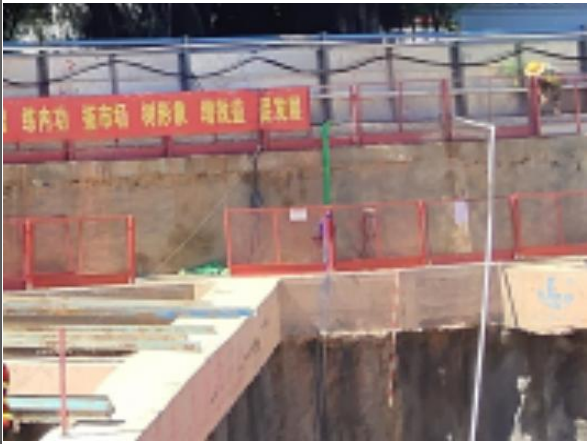
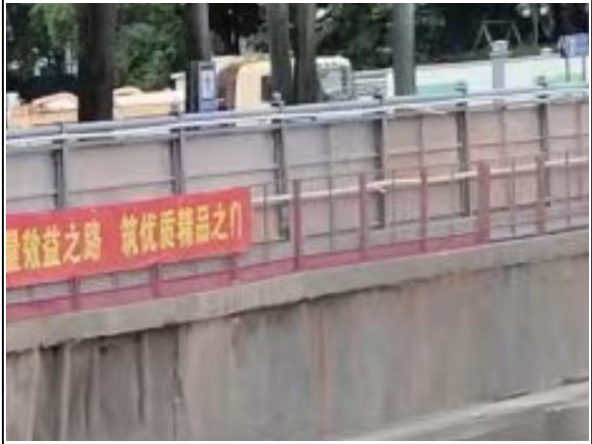
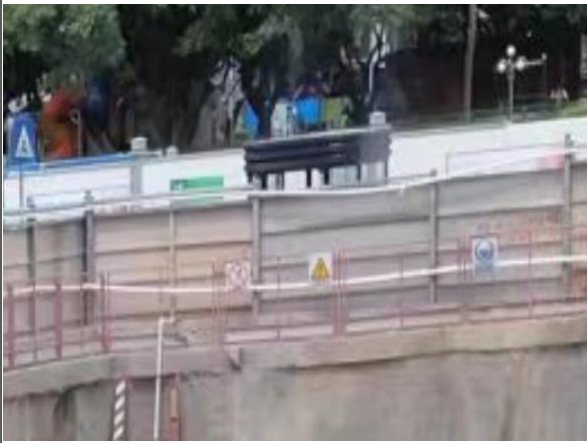
| 施工围挡与坑顶排水沟运行情况 | 施工围挡运行情况 |

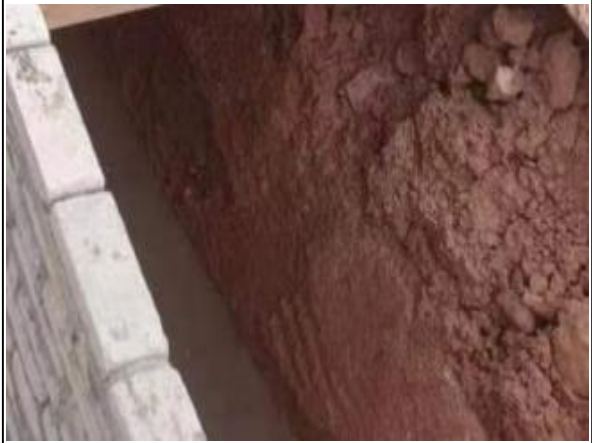
| 施工围挡运行情况 | 动态排水沟运行情况 |

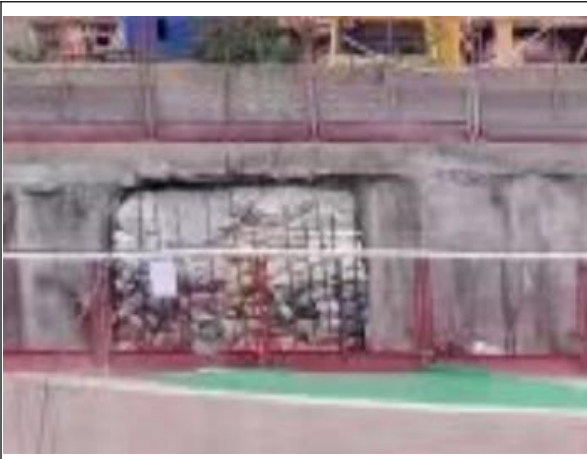
| 临时拦挡防护情况 | 临时覆盖防护情况 |
