# 楼村北片区全域景观提升项目 水土保持设施验收报告

建设单位：深圳市光明区城市管理和综合执法局

编制单位：深圳世源工程技术有限公司

2023 年 3 月

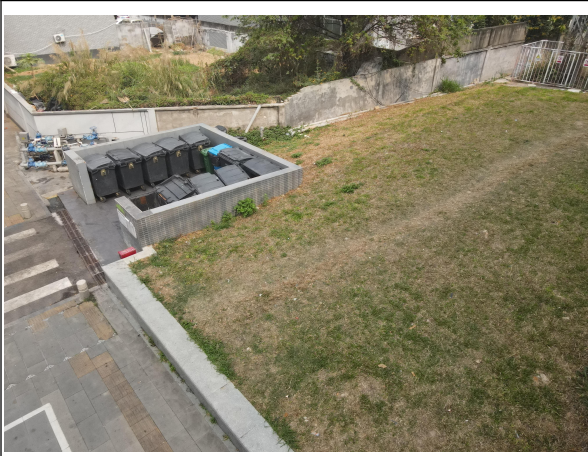
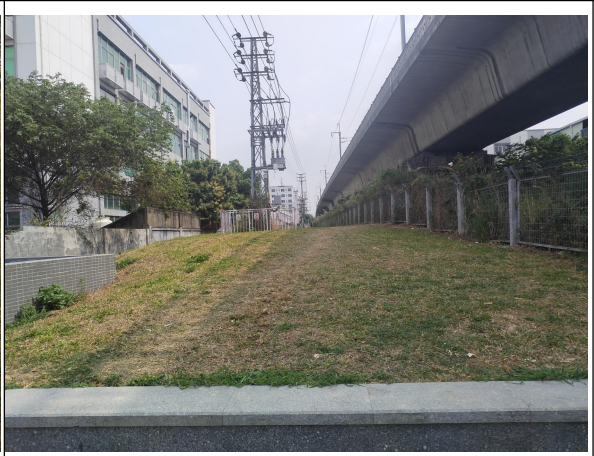
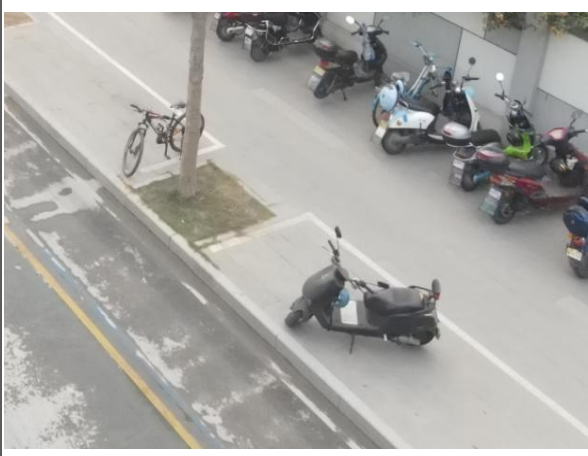
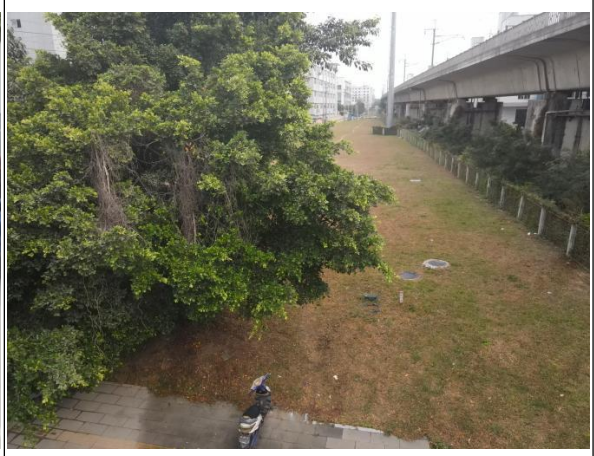
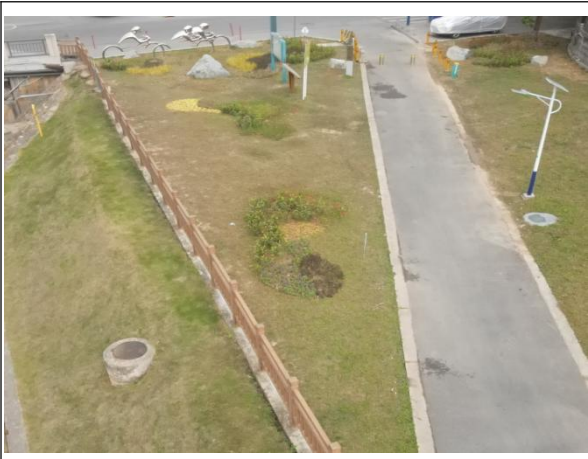
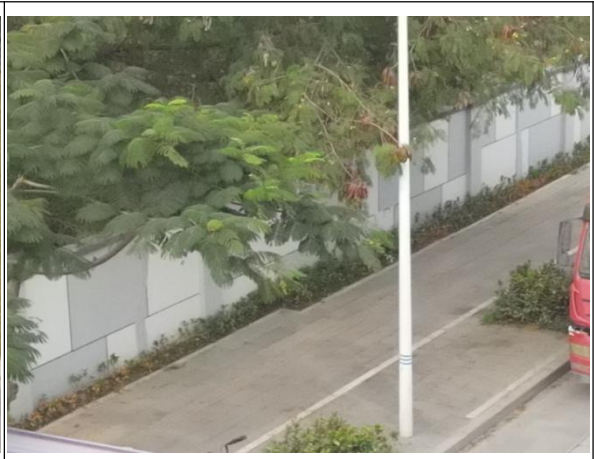
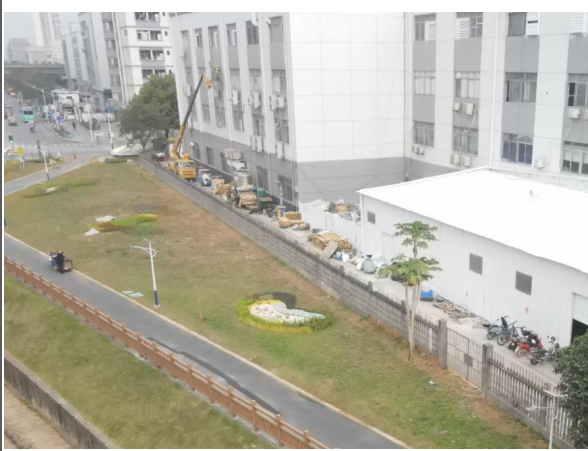
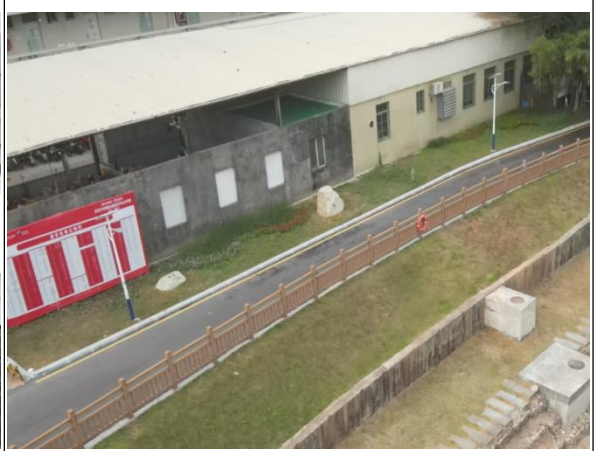
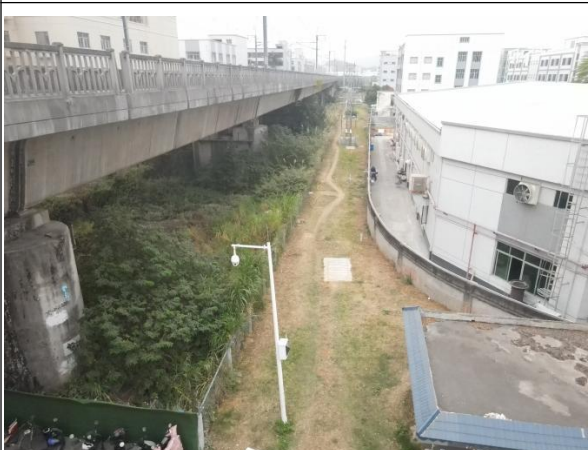
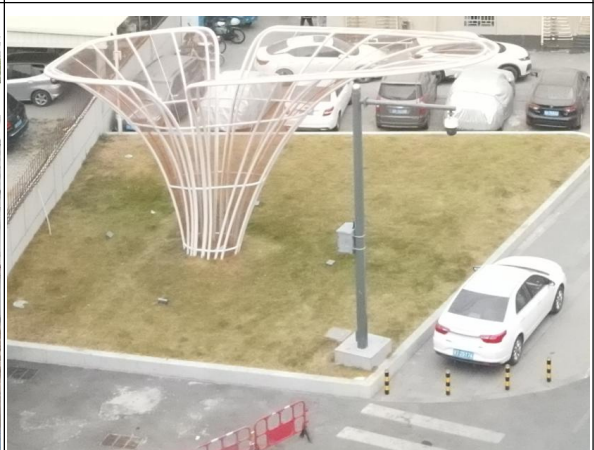
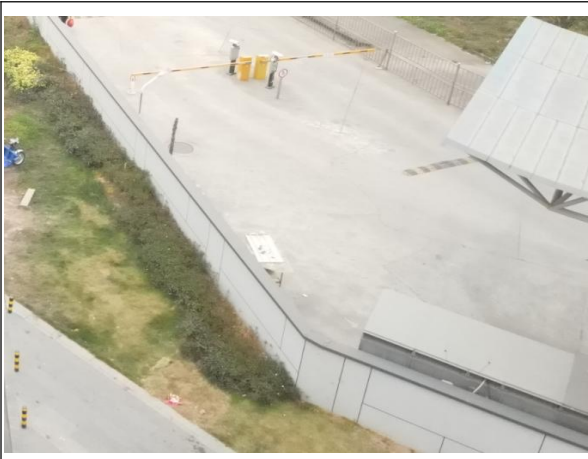
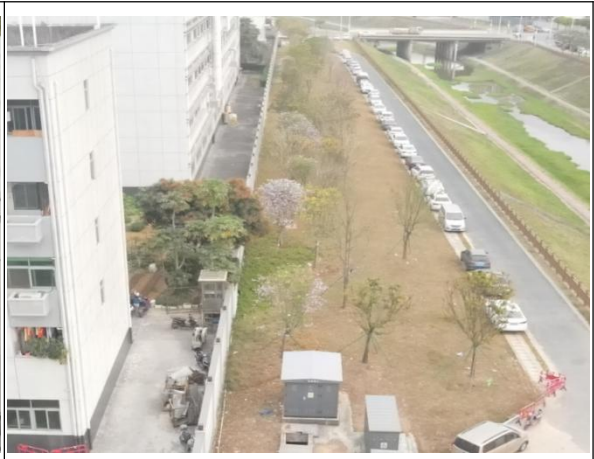
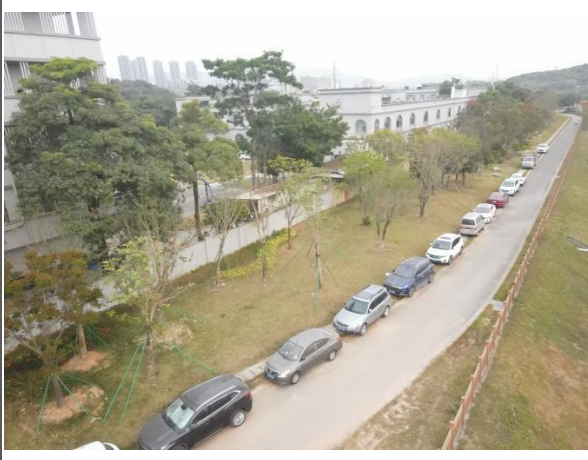
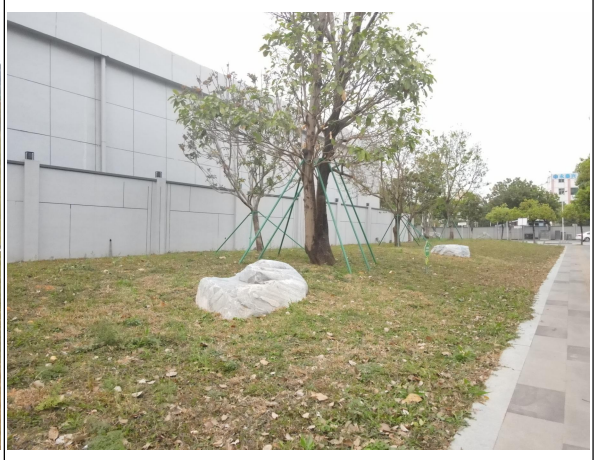
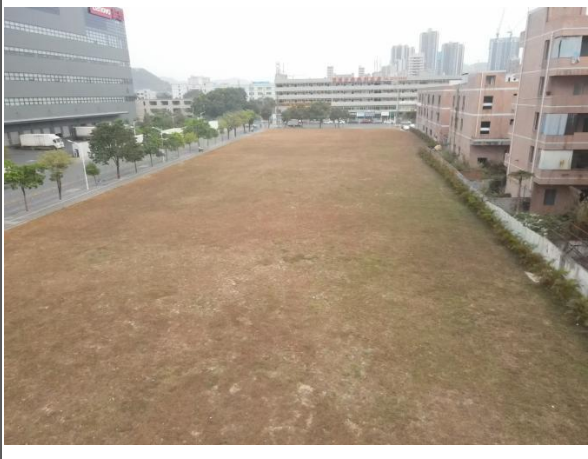
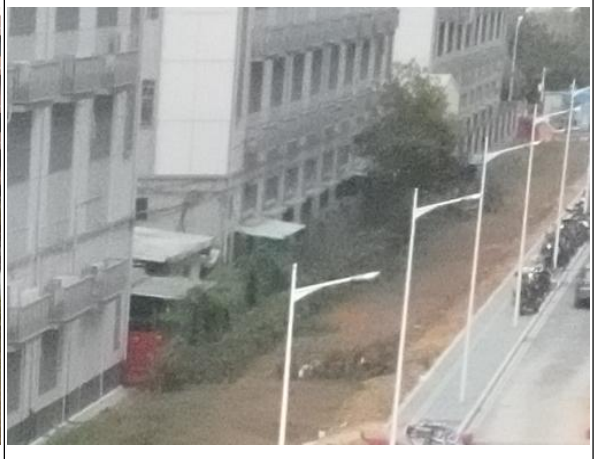
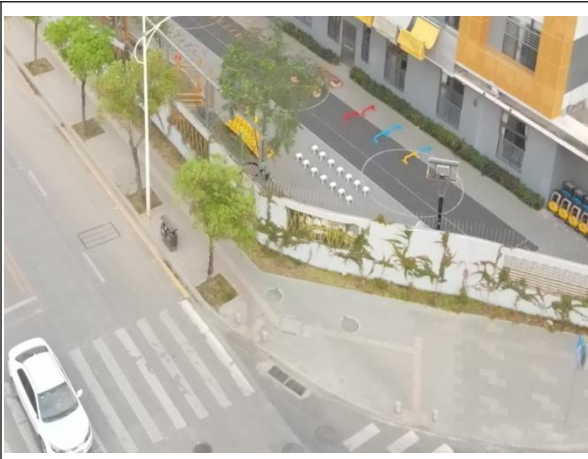
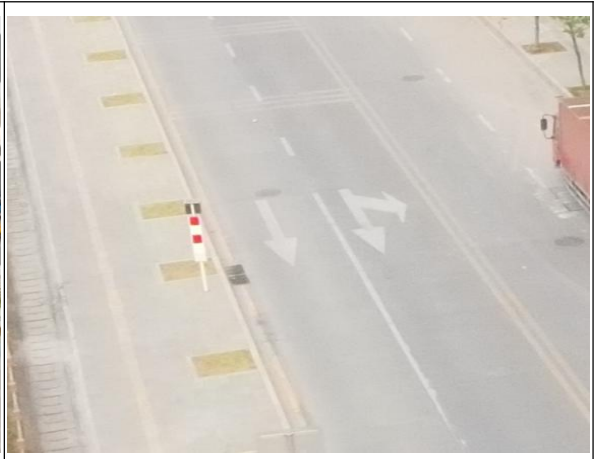
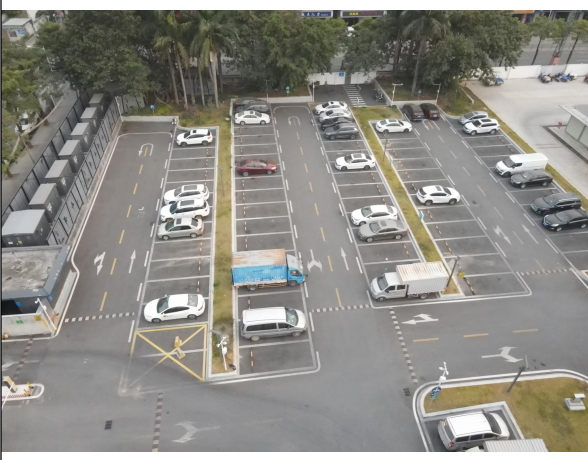
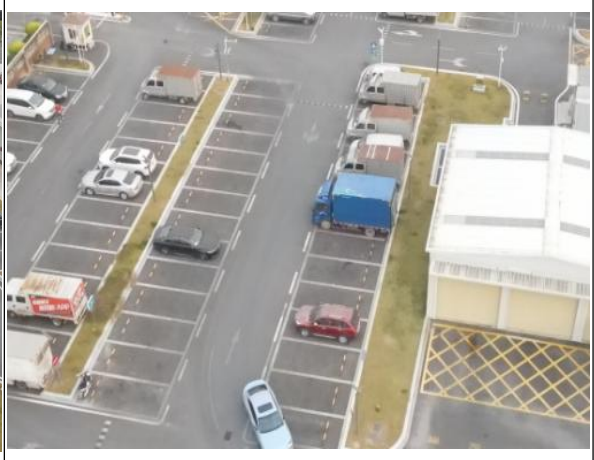
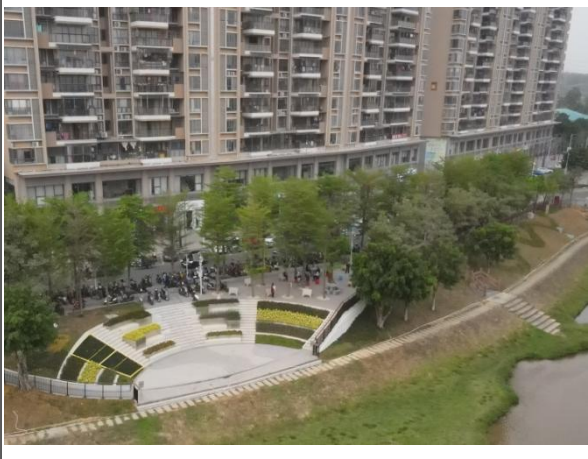
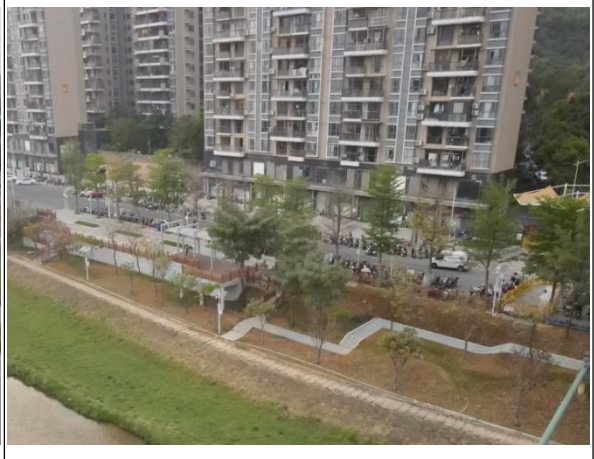
表 4-4 植物措施防护效果一览表

表裸露面栽植了永久性的林草植被形成园林式景观绿化，可进一步增加地表径流下渗，避免了降雨与地表径流冲刷裸露面而夹带泥沙四处漫溢，利于保水固土，本项目建设实施的各项植物措施生长状况一般，项目建设实施的植物措施布局基本合理，基本满足项目区可绿化区域防治水土流失的要求；部分区域可见植被枯萎败死，应加快补植补种，避免降雨与径流冲刷而流失水土。详见下表。

(1) 根据现场调查，项目区部分区域的植被枯萎败死，可见地表裸露与土石松散，应加强施工管理，及时种植、抚育、补植、更新损坏与坏死的林草植被；暂未补植补种计划的区域，应及时进行临时覆盖，避免降雨与径流冲刷对周边已建成区域造成影响。

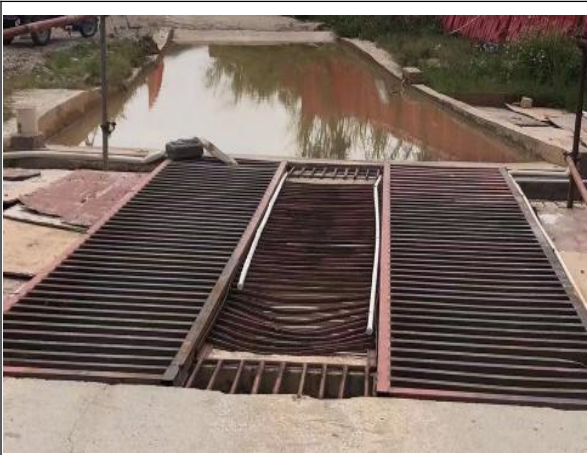
| 洗车设施运行情况 | 临时排水沟与临时覆盖运行情况 |

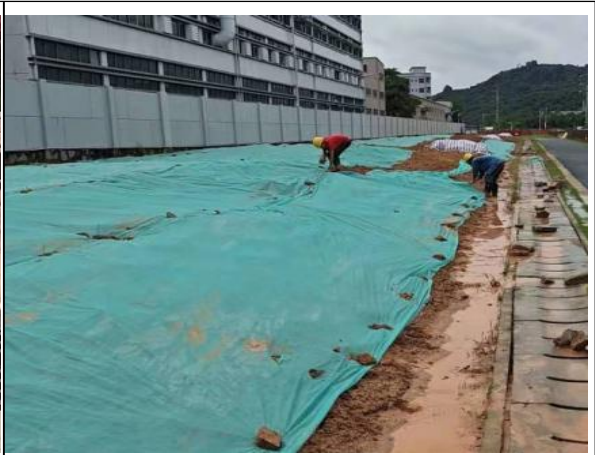
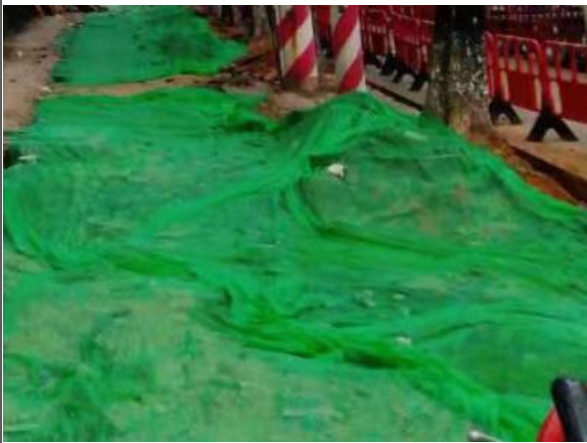
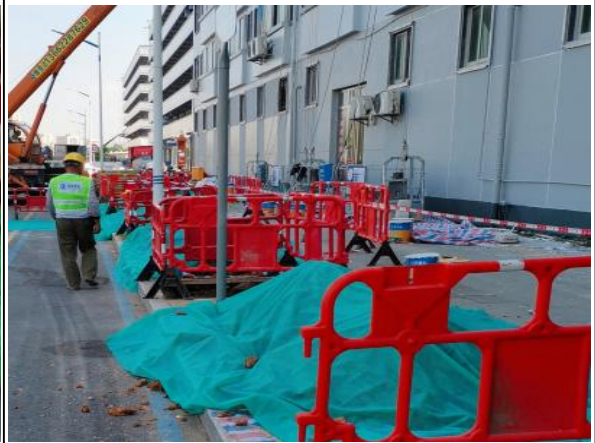
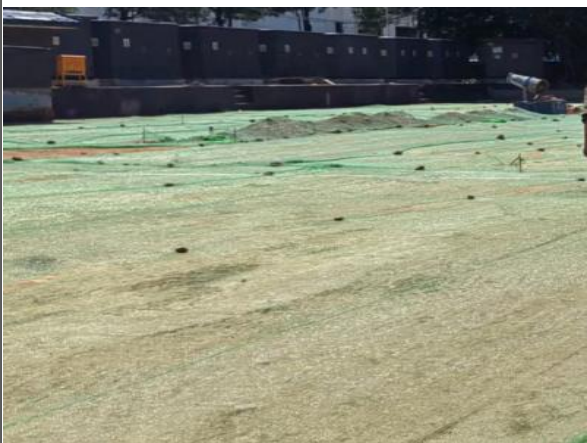
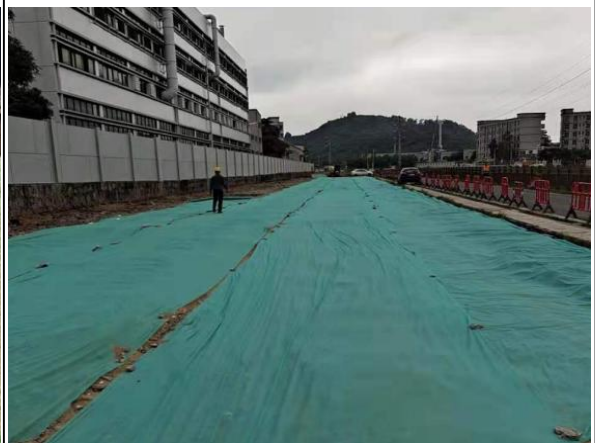
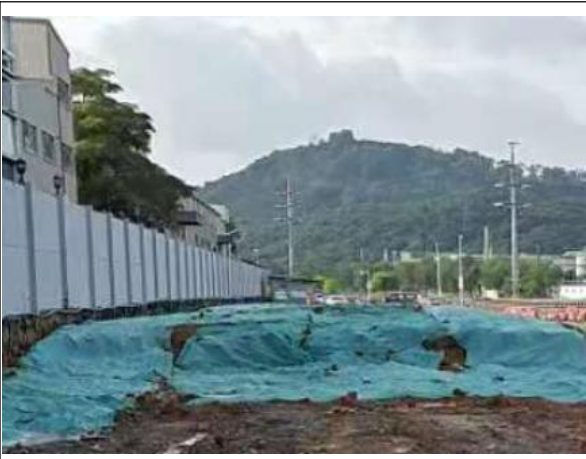
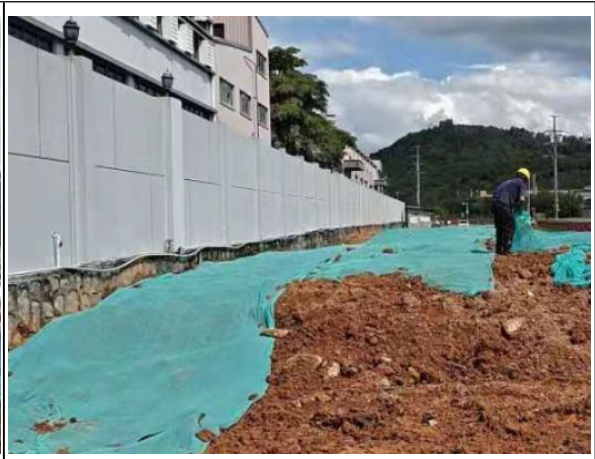
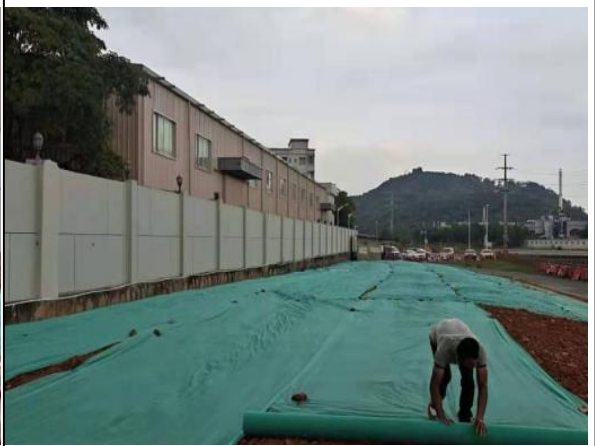
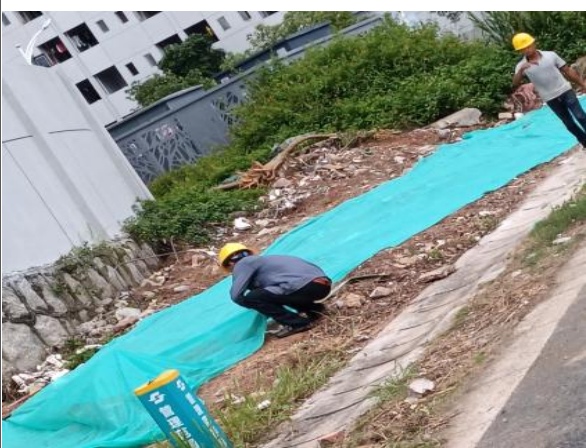
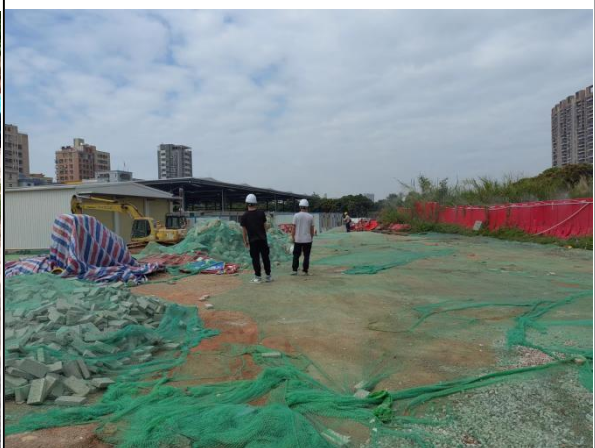
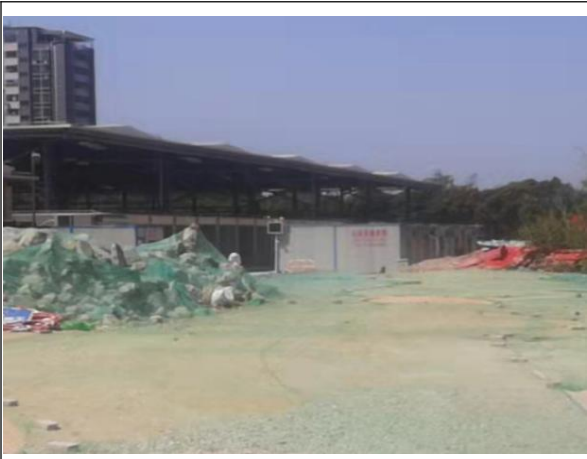
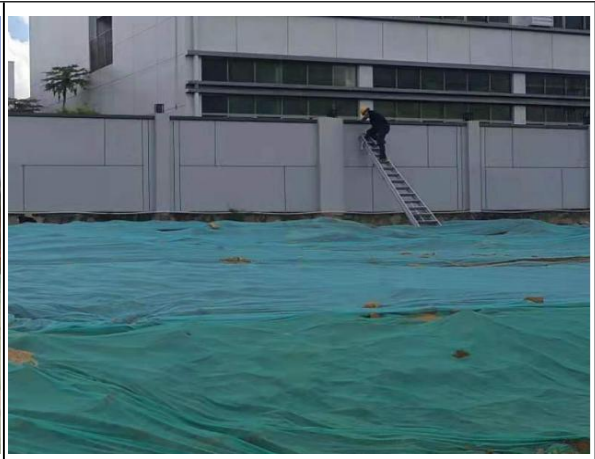
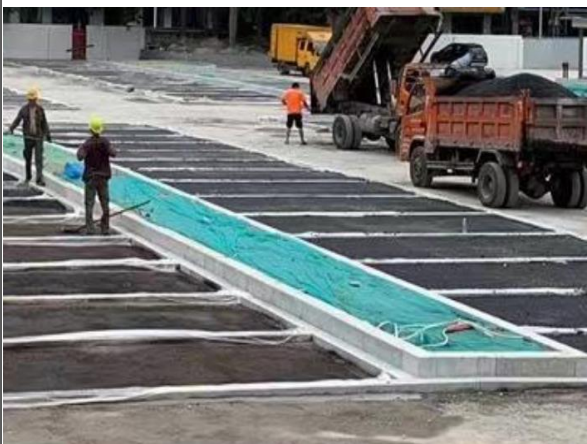
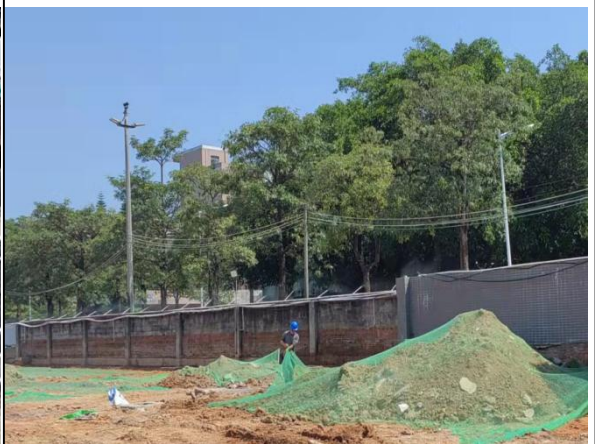
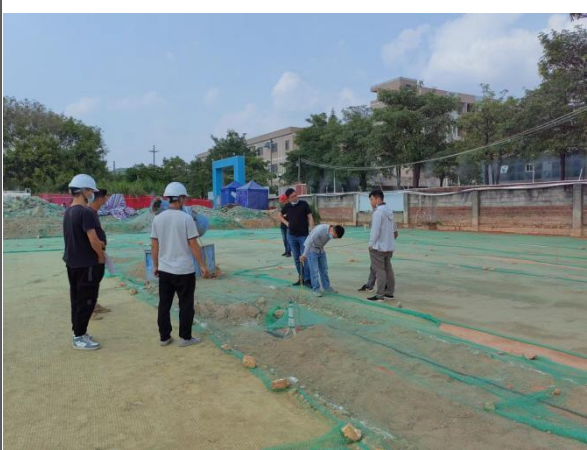
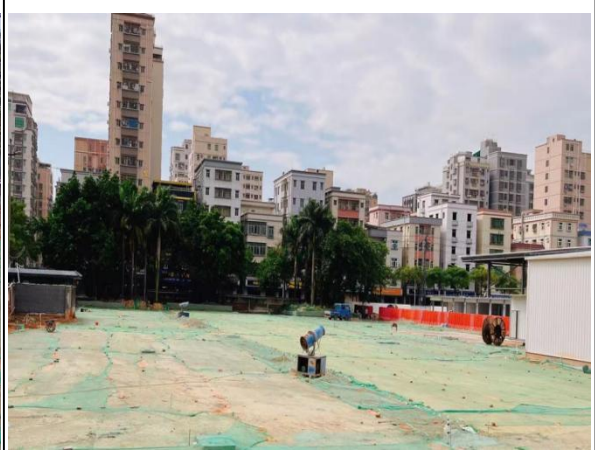
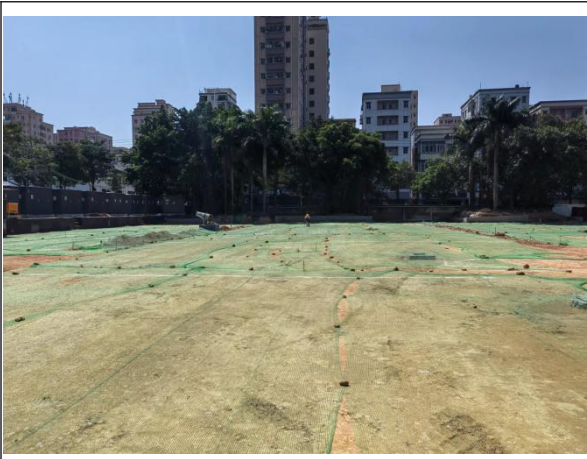
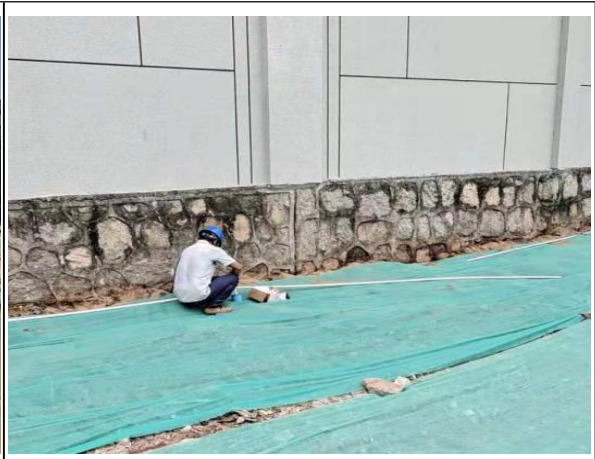
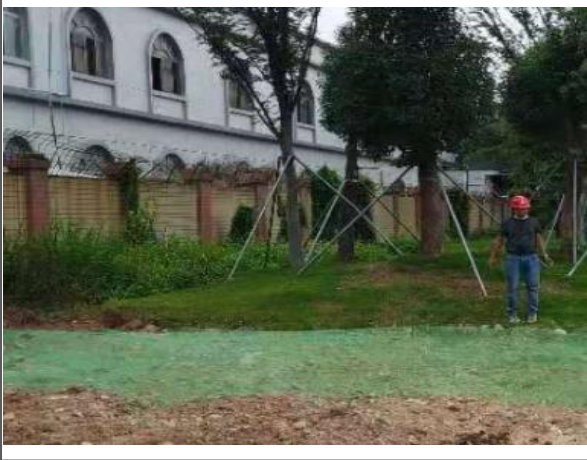
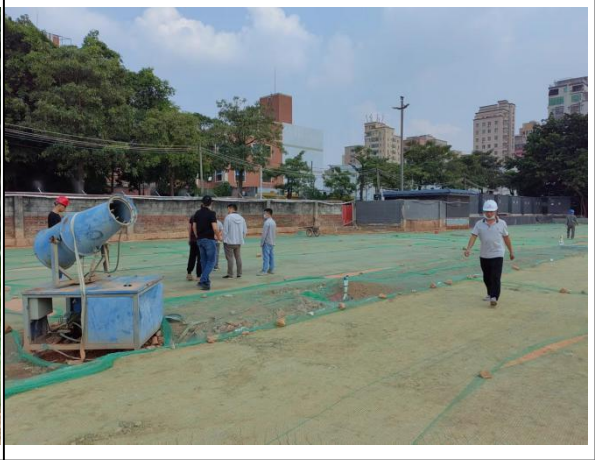
表 4-6 临时措施防护效果一览表

根据主体工程资料汇总，项目建设实施的各项临时防护工程布局基本合理，降低了施工活动影响，冲洗了出行车辆，拦截了降雨与地表径流冲刷，避免了降雨与地表径流冲刷裸露面而夹带泥沙四处漫溢，基本满足项目建设期间临时防治水土流失的要求。详见下表。

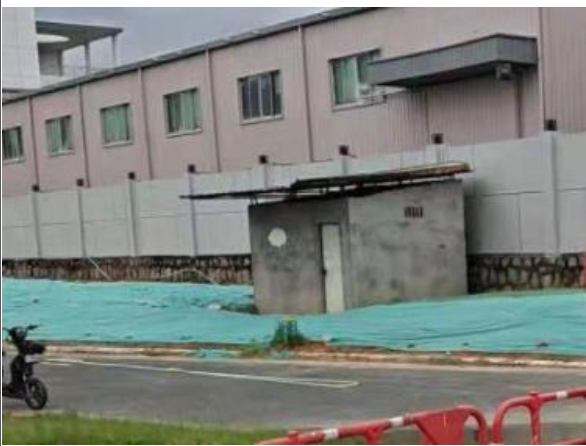
| 单级沉砂池运行情况 | 临时覆盖防护情况 |
