深圳水库水源保护区（南湾中部区域）水质保障工程 水土保持设施验收报告

建设单位：深圳市特发新邦置业发展有限公司

编制单位：深圳世源工程技术有限公司

2024年8月

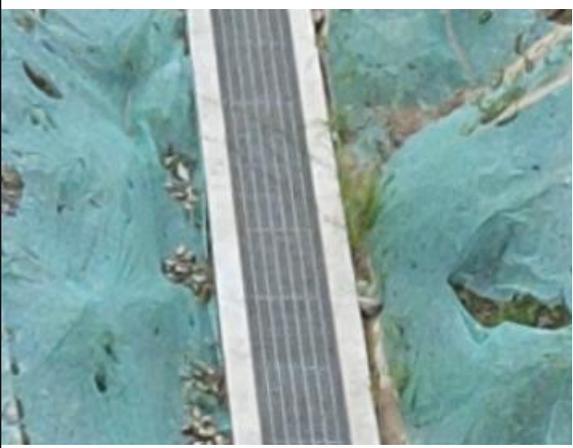
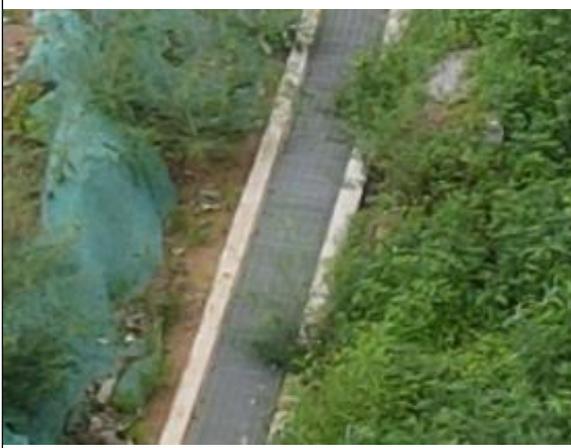
明沟现状	明沟现状

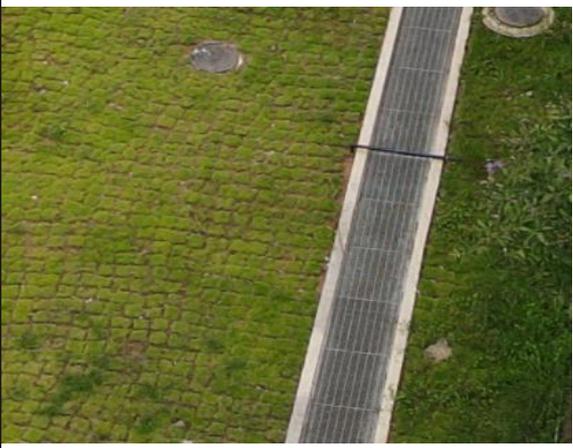
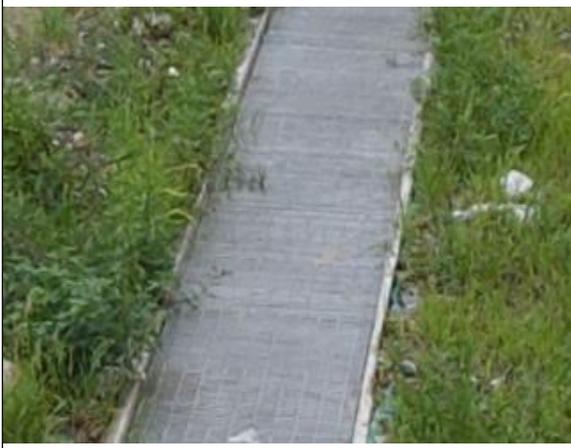
明沟现状	明沟现状

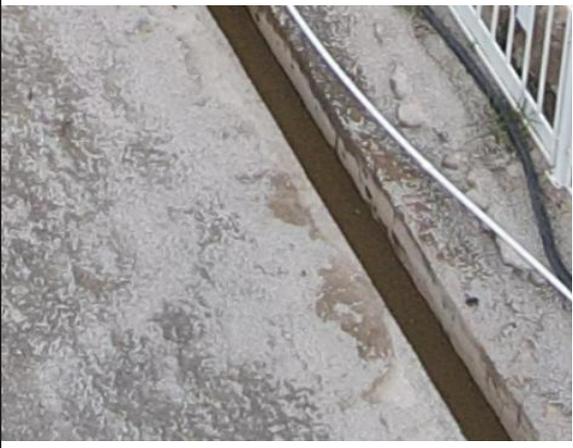
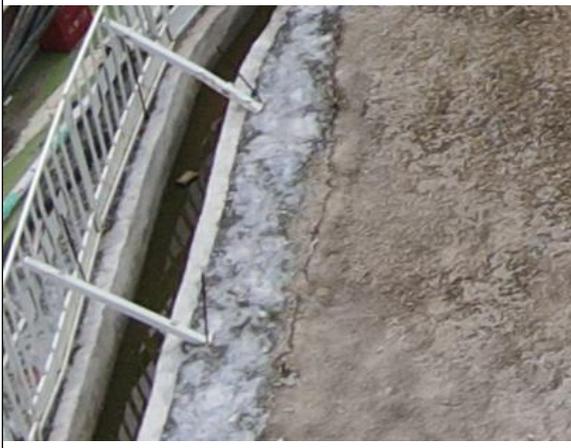
明沟现状	明沟现状

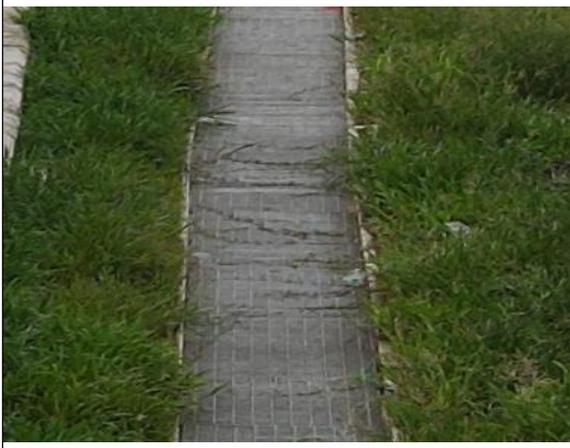
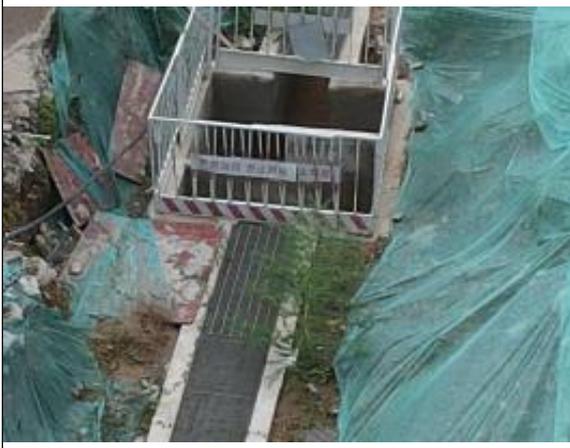
<p>明沟现状</p>	<p>砖砌沉沙池现状</p>

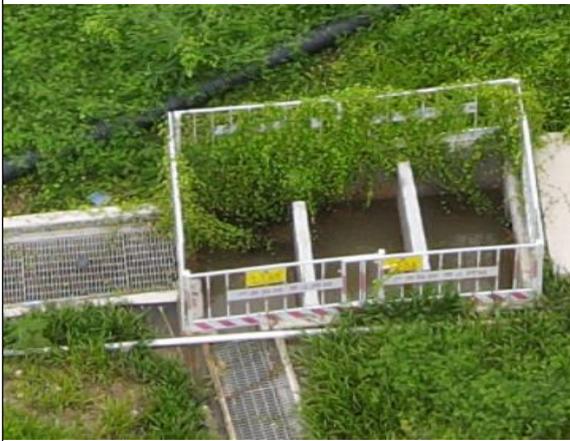
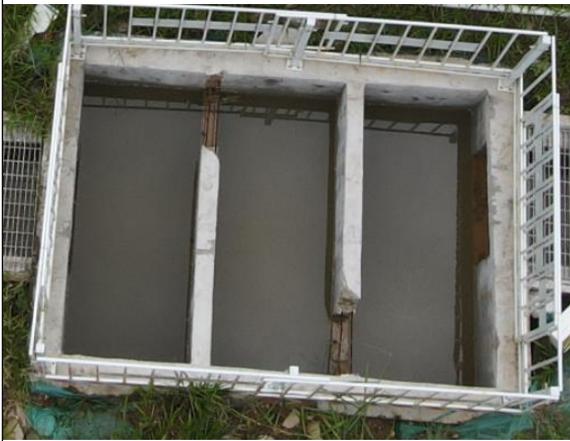
<p>砖砌沉沙池现状</p>	<p>砖砌沉沙池现状</p>

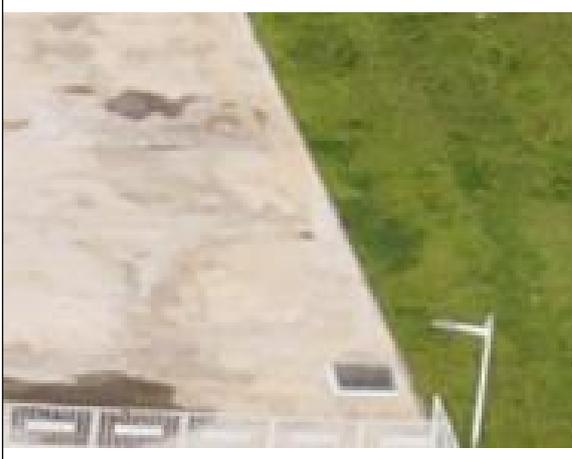
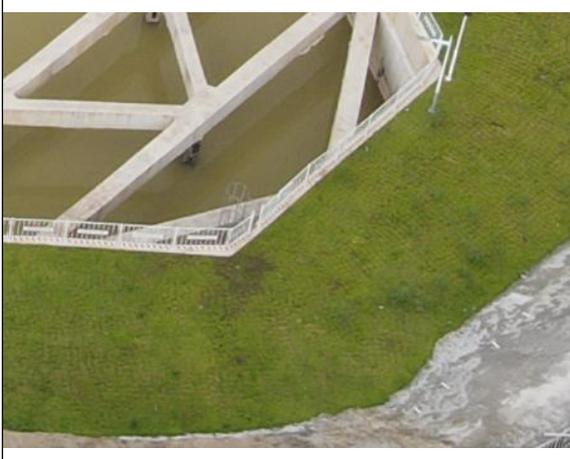
<p>景观绿化现状</p>	<p>景观绿化现状</p>

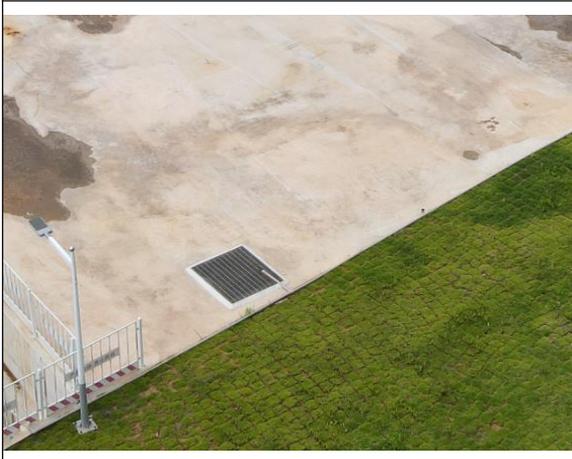
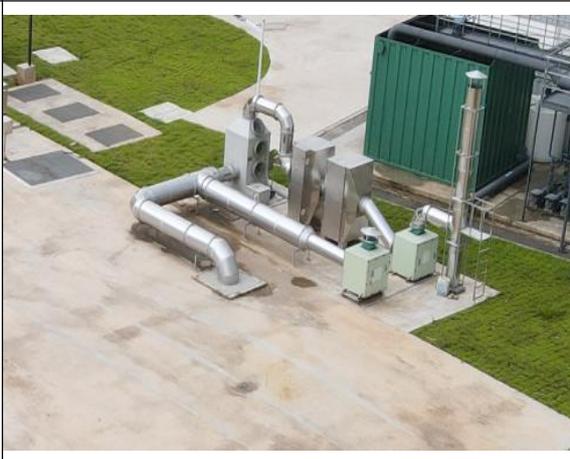
<p>景观绿化现状</p>	<p>景观绿化现状</p>

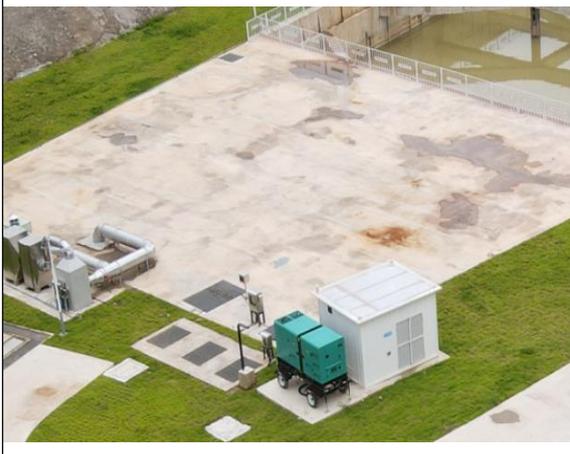
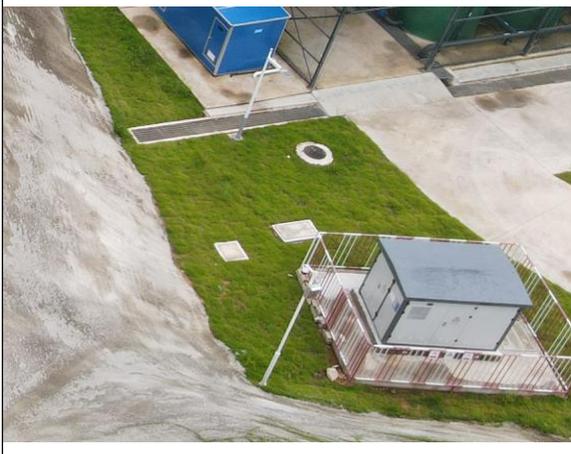
景观绿化现状	景观绿化与现状

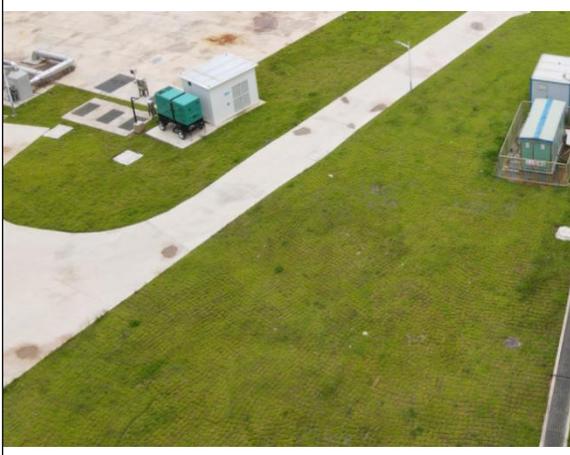
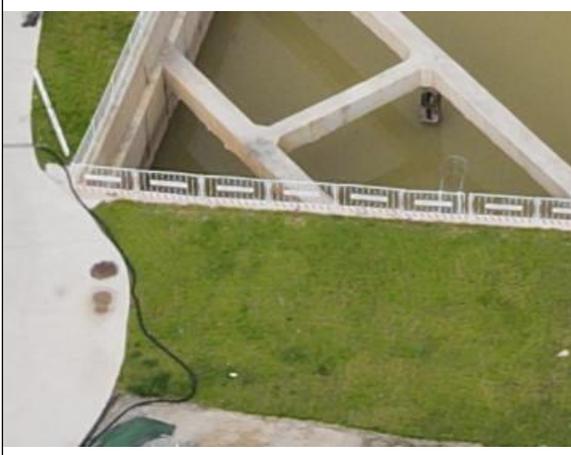
临时绿化现状	景观绿化与临时绿化现状

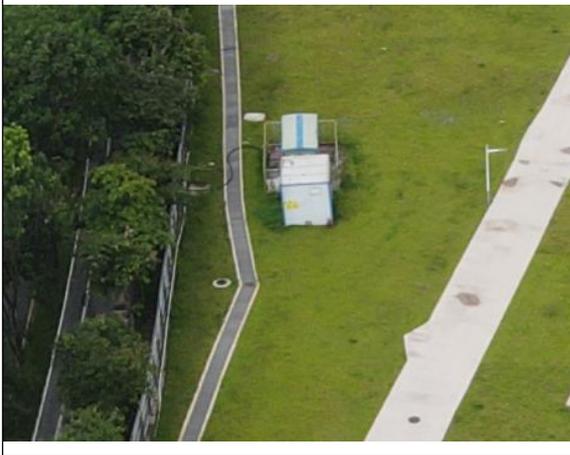
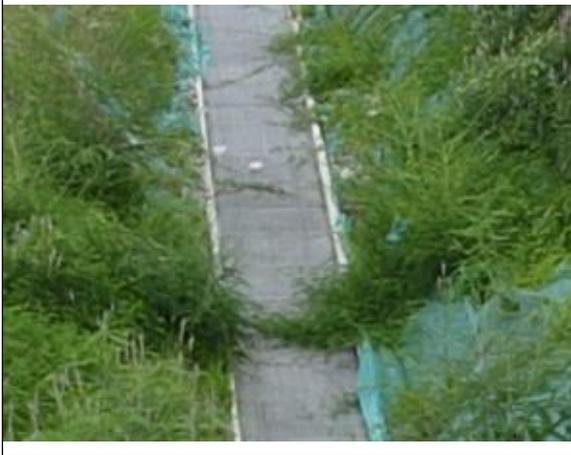
临时绿化现状	临时绿化现状

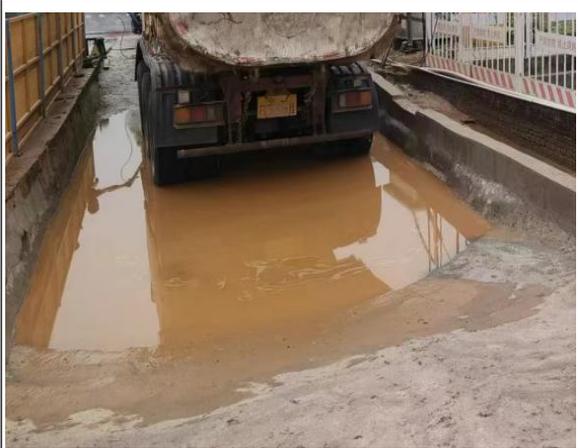
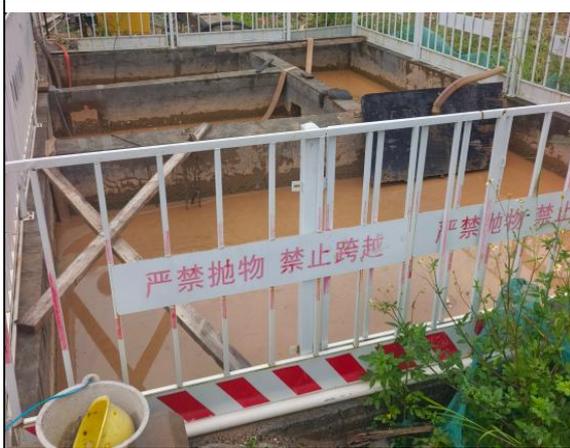
<p>洗车池运行情况</p>	<p>三级沉沙池运行情况</p>

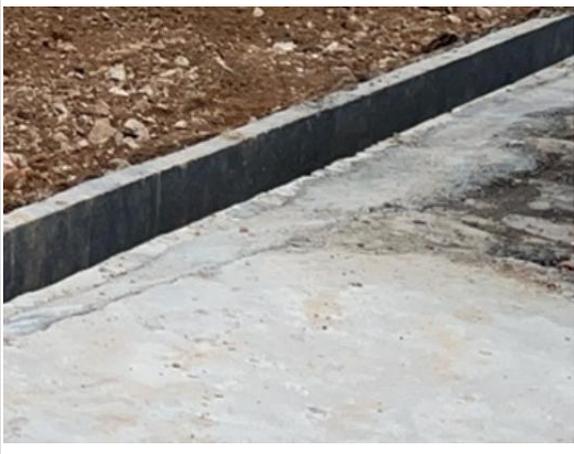
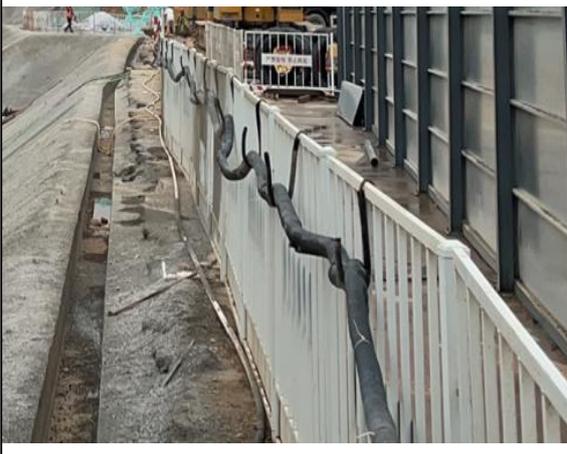
<p>坑顶排水沟运行情况</p>	<p>施工围栏与坑顶排水沟运行情况</p>

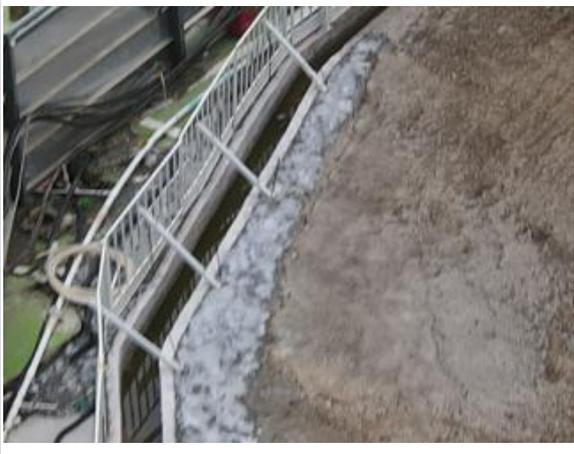
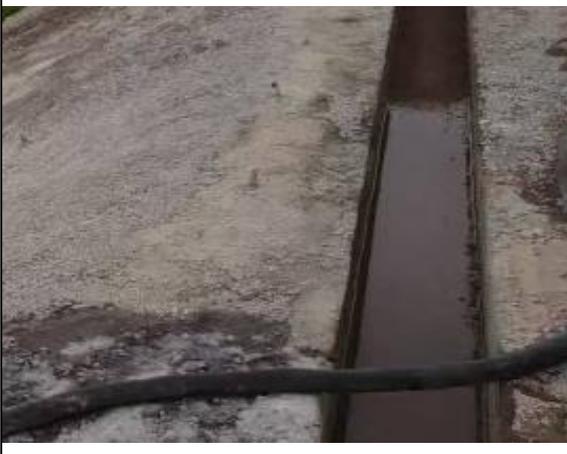
<p>施工围栏与坑顶排水沟运行情况</p>	<p>坑顶排水沟运行情况</p>

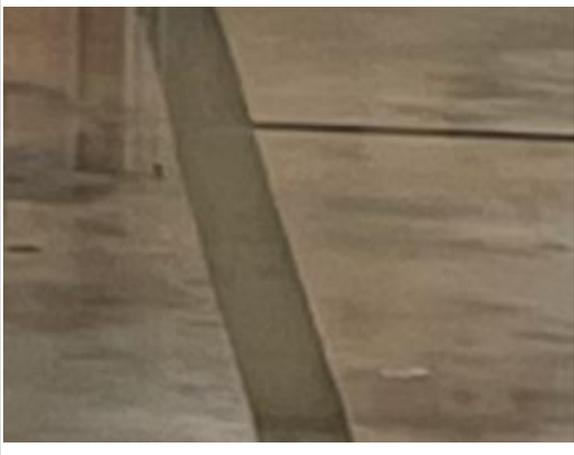
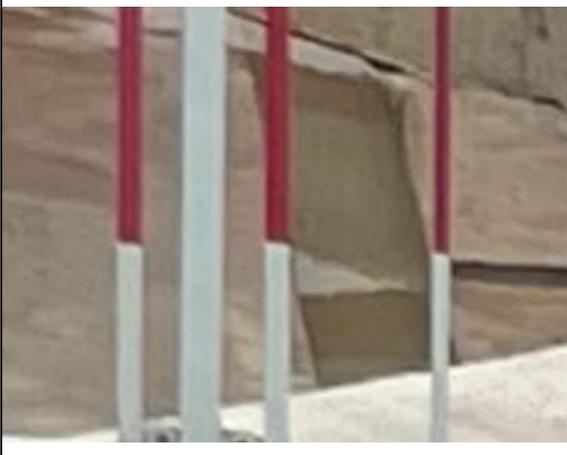
<p>坑底排水沟运行情况</p>	<p>坑底排水沟运行情况</p>

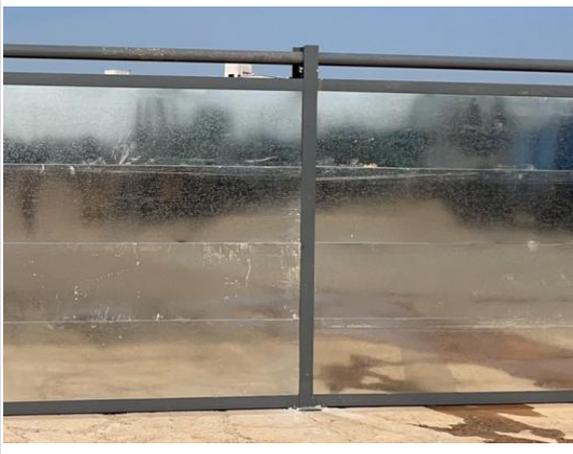
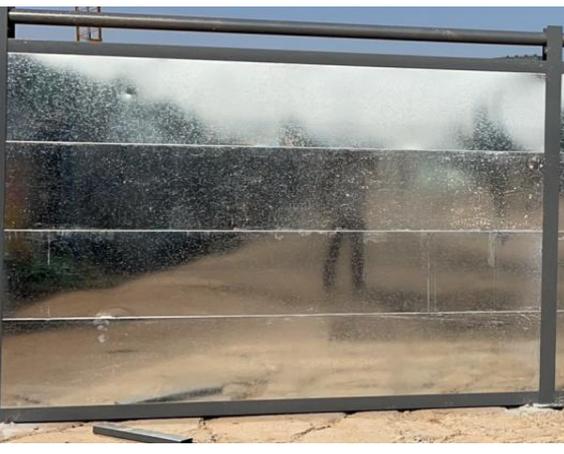
施工围栏运行情况	施工围栏运行情况

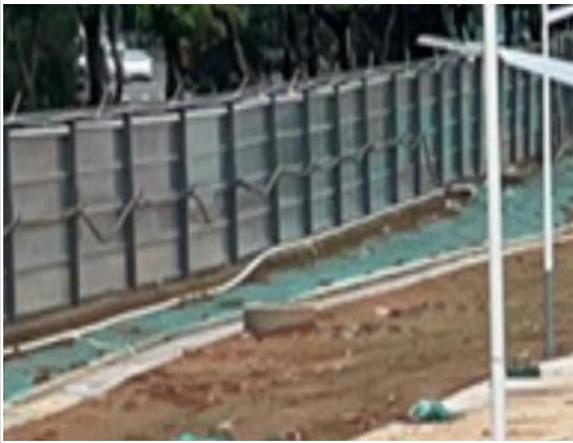
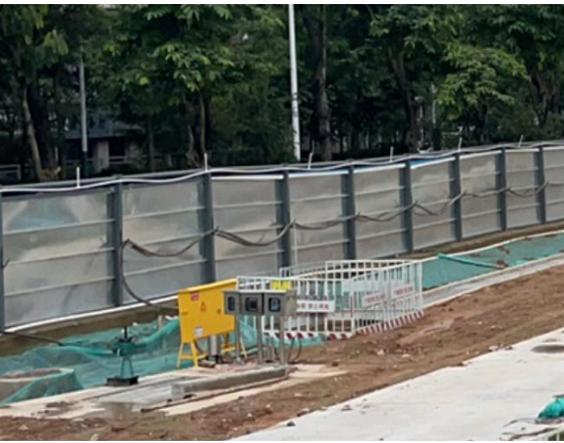
施工围栏运行情况	施工围栏运行情况

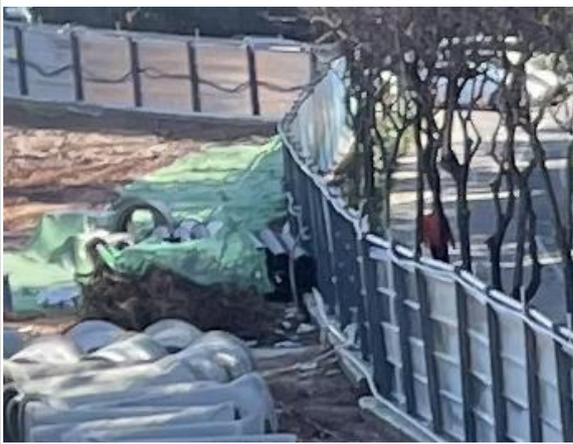
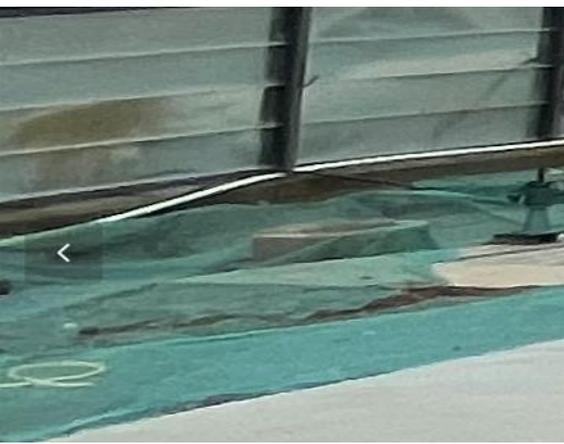
施工围栏运行情况	施工围栏运行情况与临时覆盖防护情况

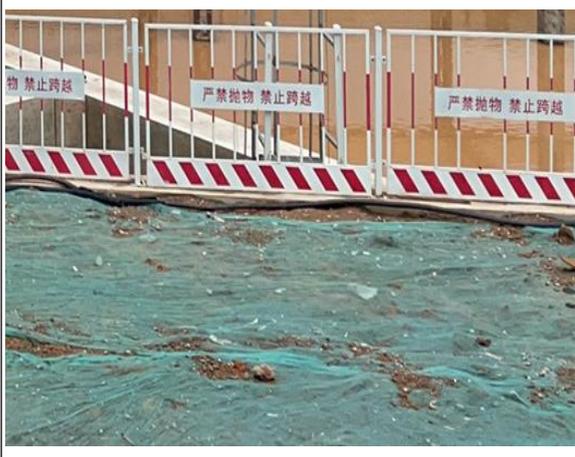
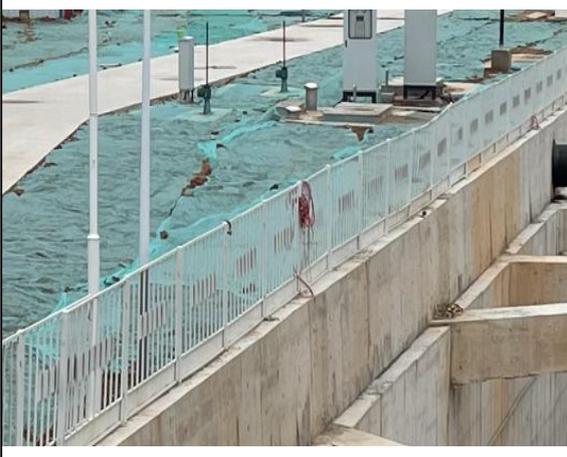
<p>临时覆盖防护情况</p>	<p>临时覆盖防护情况</p>

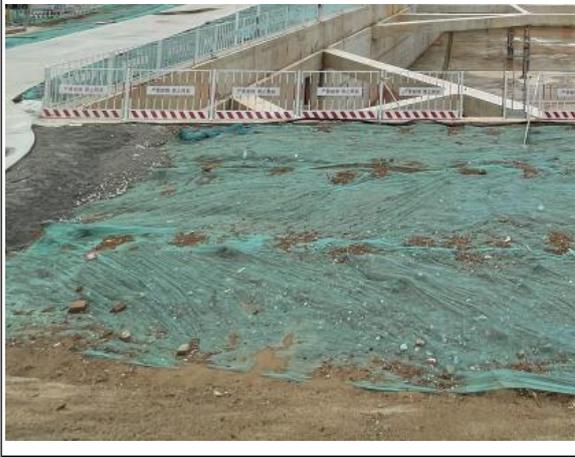
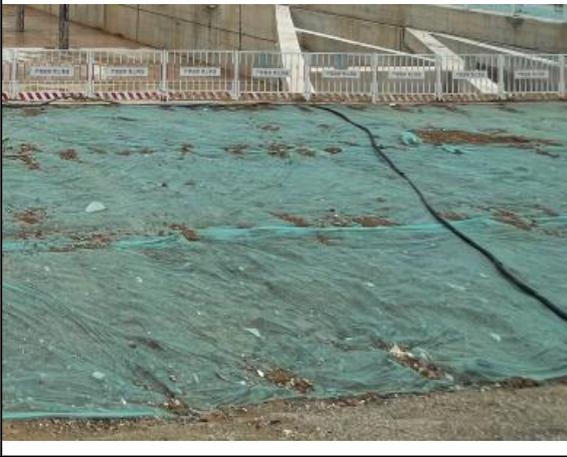
<p>临时覆盖防护情况</p>	<p>临时覆盖防护情况</p>

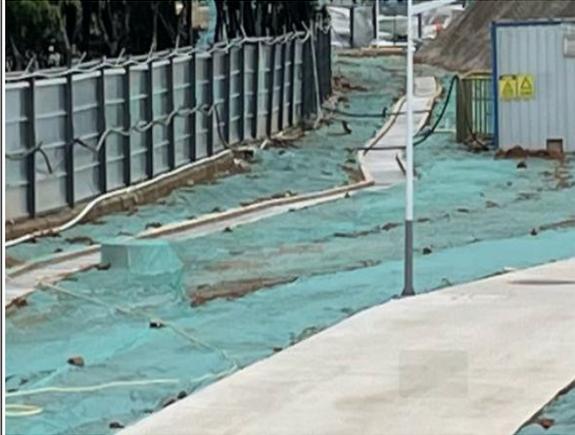
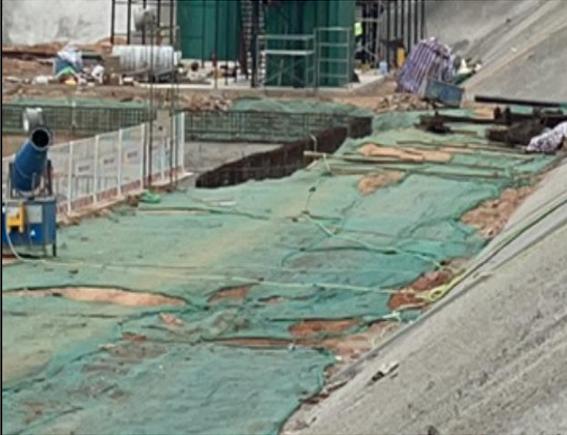
<p>施工围栏运行情况与临时覆盖防护情况</p>	<p>临时覆盖防护情况</p>

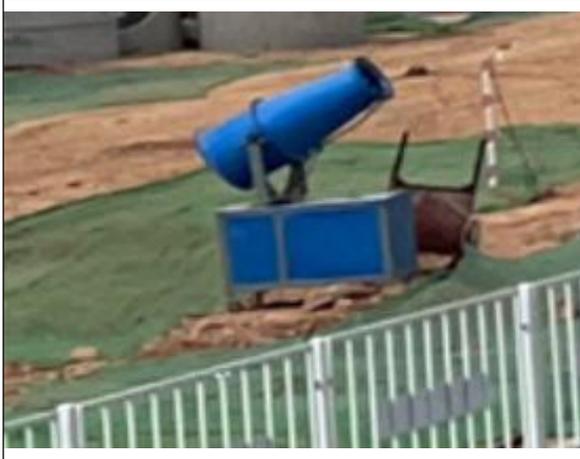
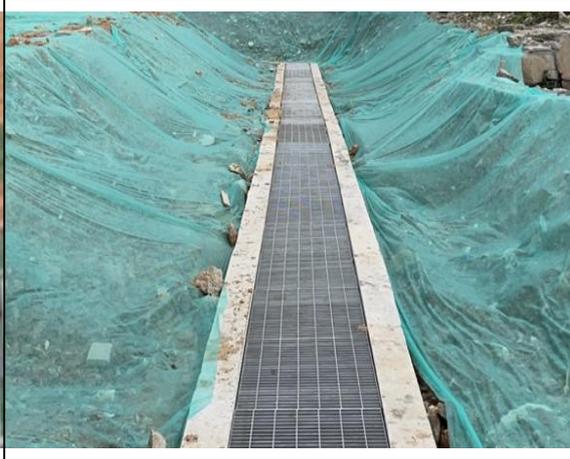
<p>临时覆盖防护情况</p>	<p>临时覆盖防护情况</p>

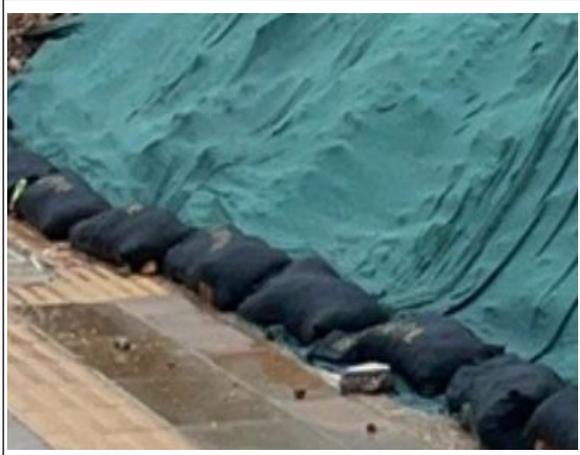
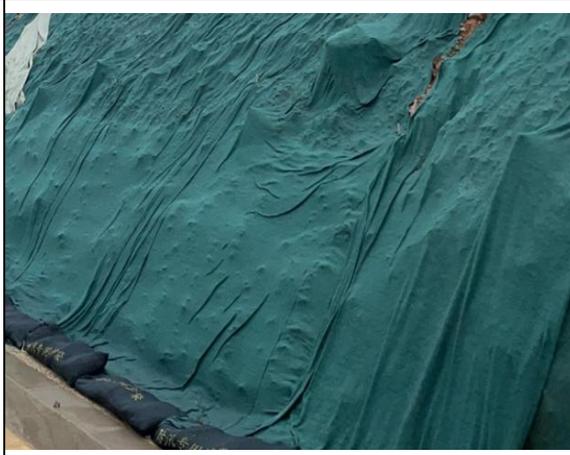
<p>土袋拦挡与临时覆盖防护情况</p>	<p>临时覆盖防护情况</p>

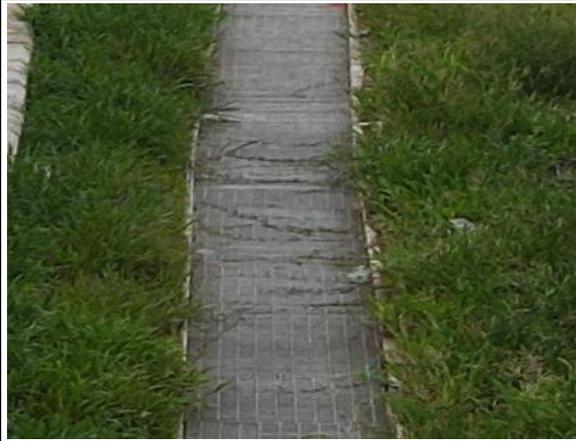
明沟现状

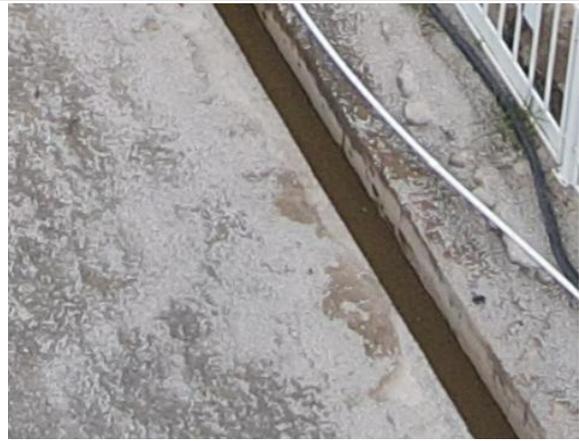
明沟现状

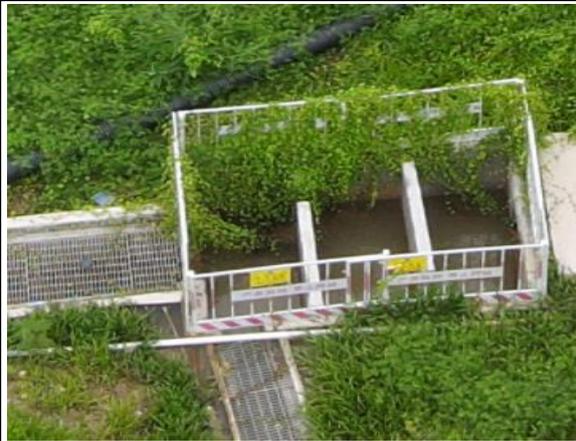
砖砌沉沙池现状

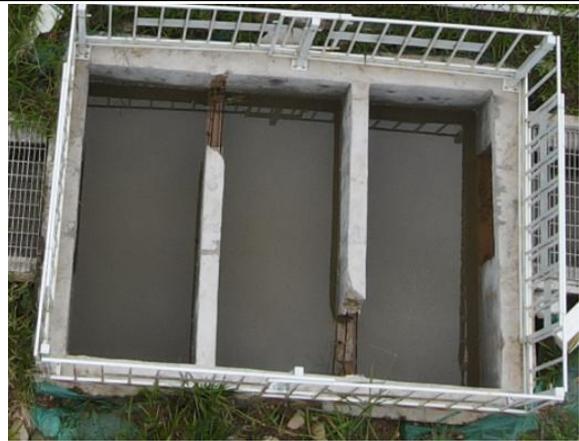
砖砌沉沙池现状

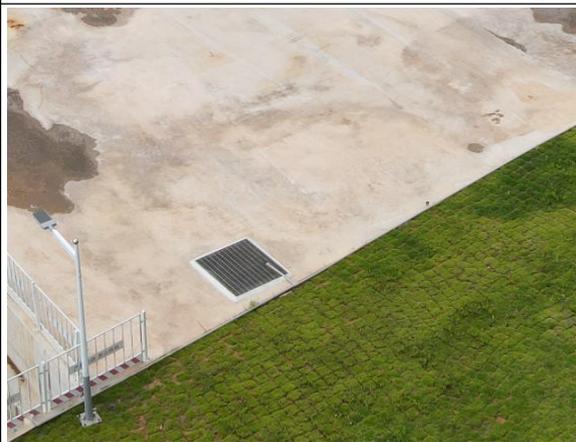
景观绿化现状

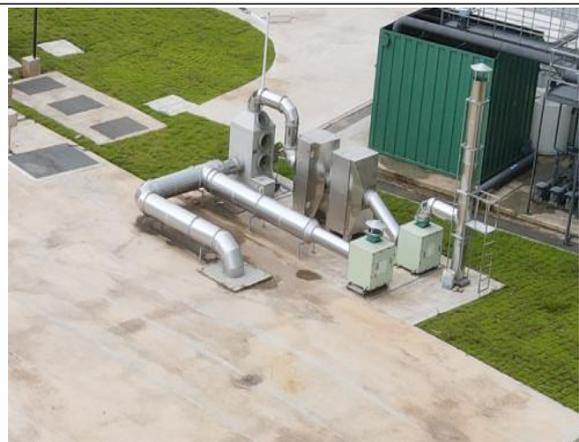
景观绿化现状

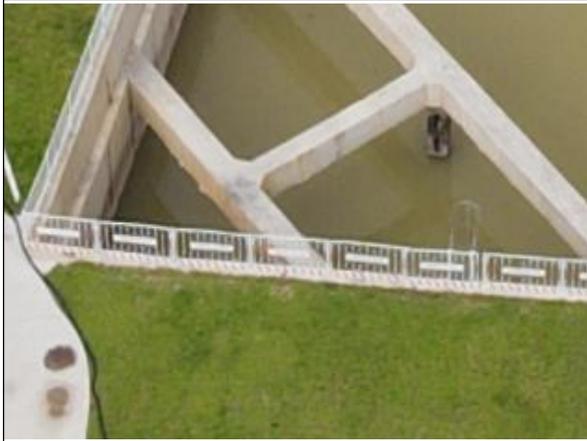
景观绿化现状

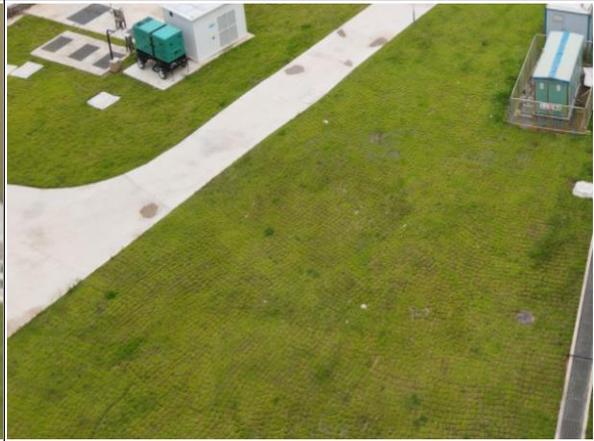
临时绿化现状

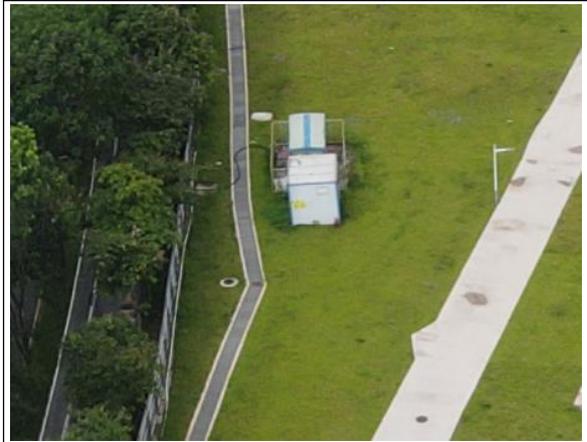
临时绿化现状

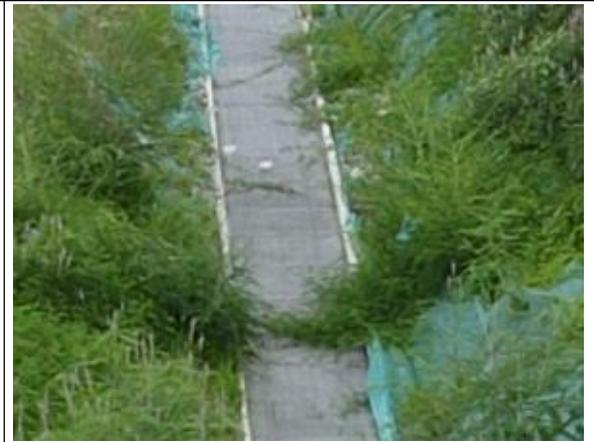
临时绿化现状

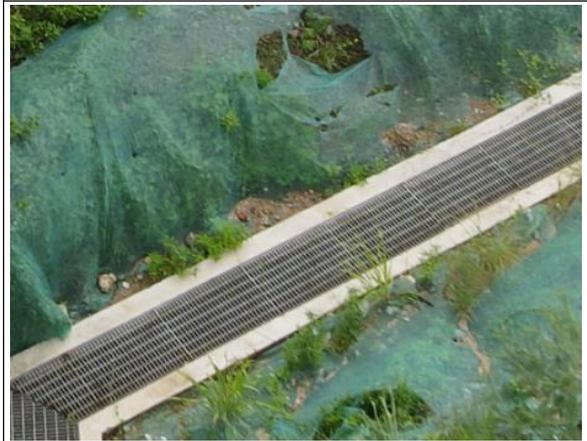
临时绿化现状

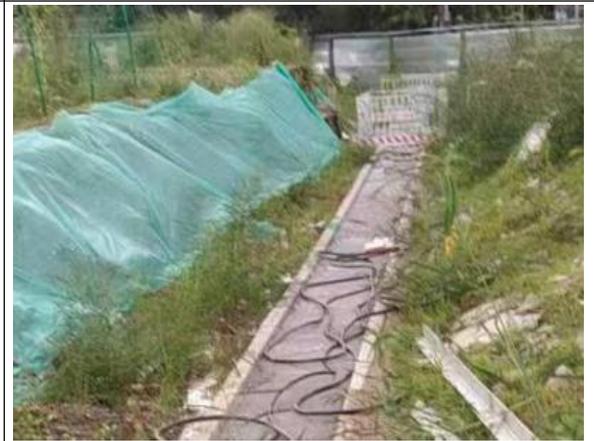
临时绿化现状
