新霖荟璟花园  
(原名 2018-60D-0004 号非农建设用地)  
**水土保持设施验收报告**

建设单位：深圳市汇龙房地产开发有限公司

编制单位：深圳世源工程技术有限公司

2024 年 11 月

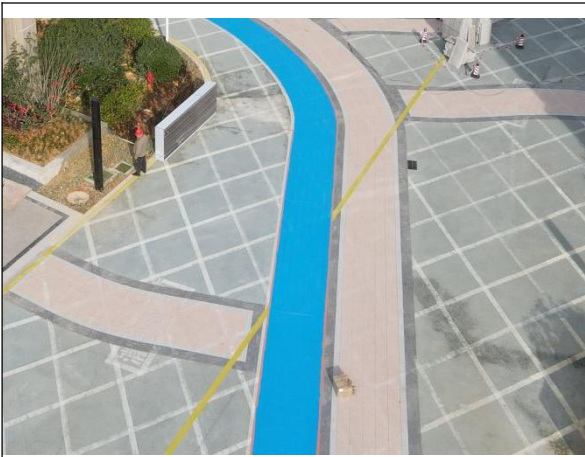
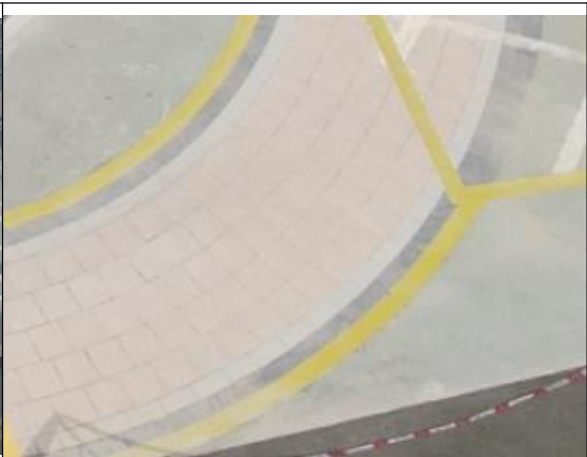
| 透水砖铺装现状 | 透水砖铺装现状 |

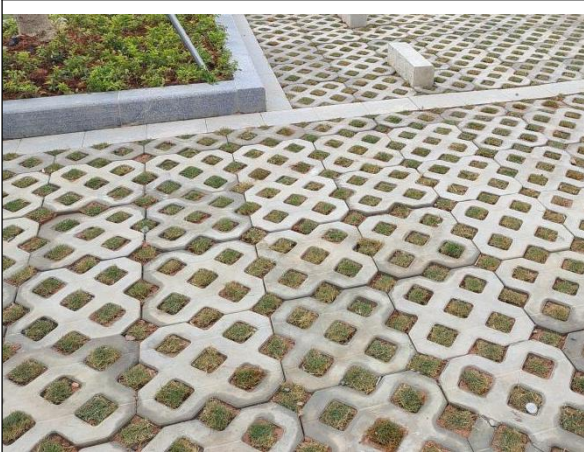
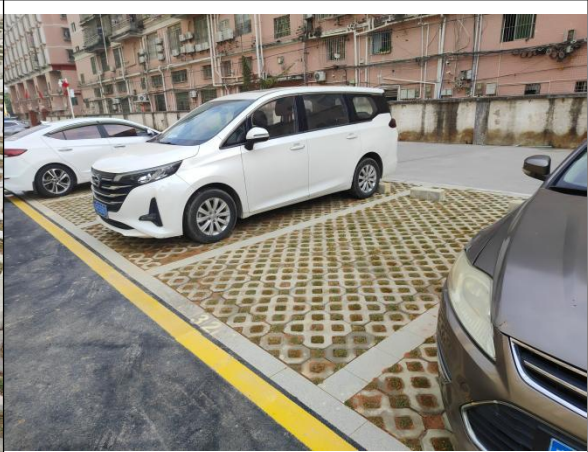
| 生态砖铺装现状 | 生态砖铺装现状 |

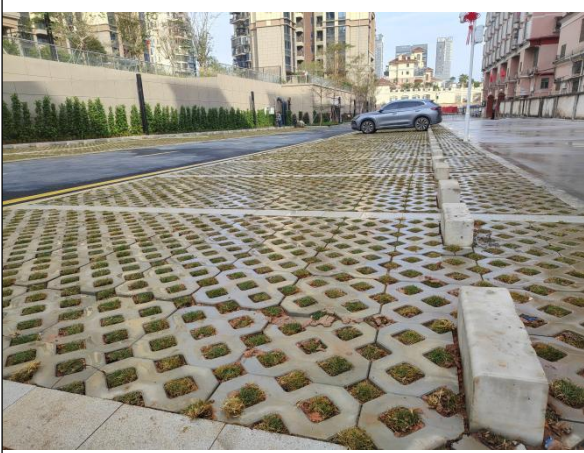
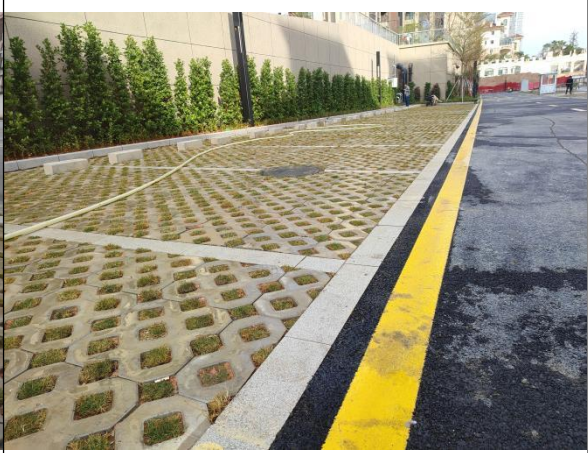
| 生态砖铺装现状 | 生态砖铺装现状 |

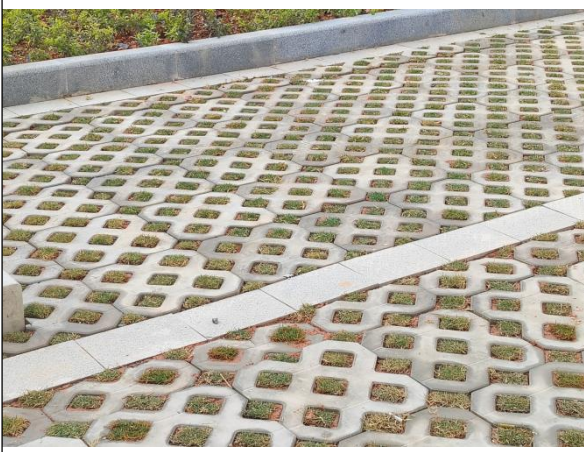
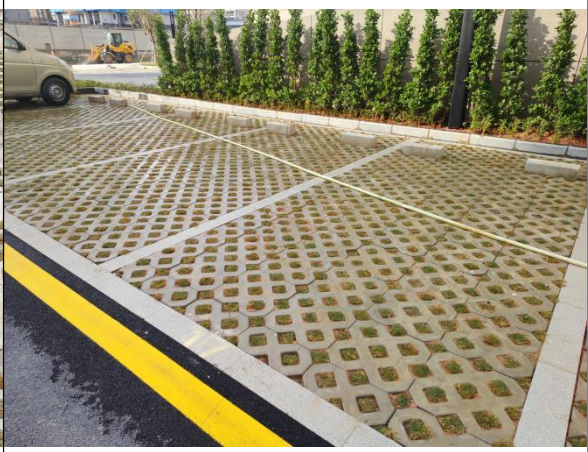
| 生态砖铺装现状 | 生态砖铺装现状 |

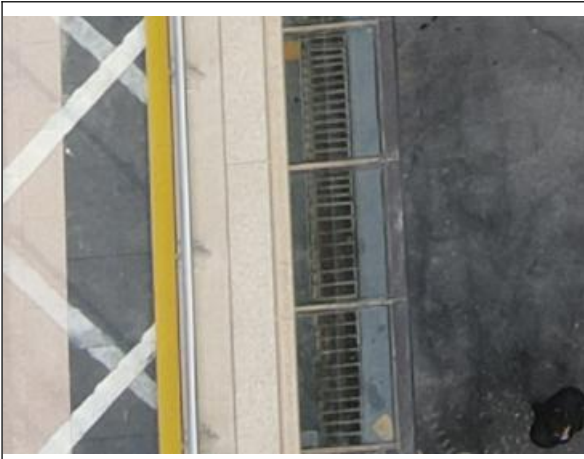
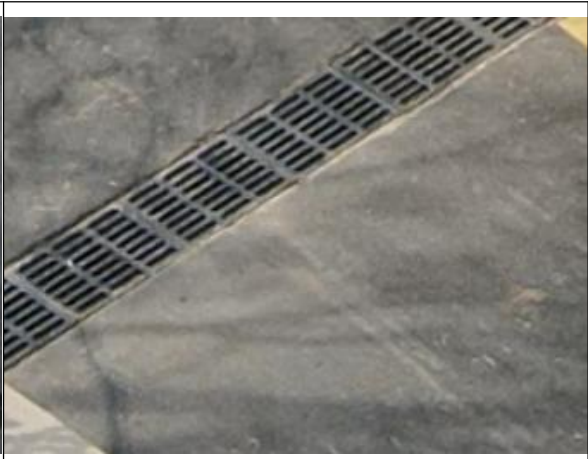
| 盖板排水沟现状 | 盖板排水沟现状 |

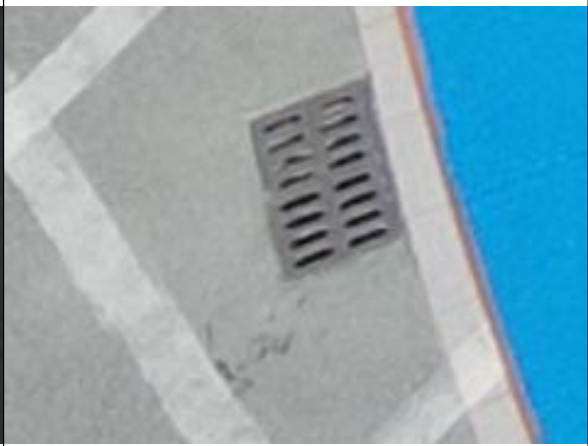
| 雨水管线的雨水口现状 | 雨水管线的雨水口现状 |

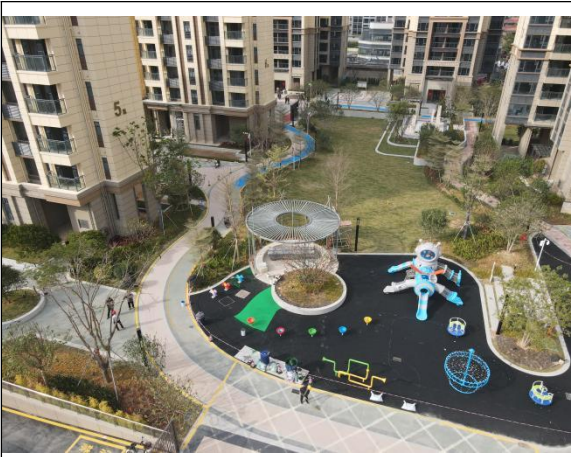
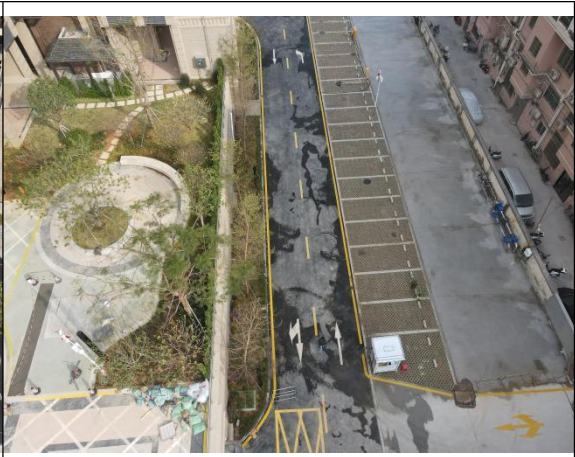
根据资料汇总结合现场复核，项目区除施工临时占用新霖臻邑花园项目所处区域现已交付新霖臻邑花园项目开展相关施工，项目区西北侧与南侧的施工临时占地现已分别实施规划道路等设施，以及项目用地红线内道路、广场永久性排水等设施所覆盖的区域外，其余地表裸露面栽植了永久性的林草植被形成园林绿化，可进一步增加地表径流下渗，避免了降雨与地表径流冲刷裸露面而夹带泥沙四处漫溢，利于保水固土，本项目建设实施的各项植物措施生长状况一般，项目建设实施的植物措施布局基本合理，基本满足项目区可绿化区域防治水土流失的要求；部分区域可见植被枯萎，应加快补植补种，避免降雨与径流冲刷而流失水土。详见下表。

| 园林绿化现状 | 园林绿化现状 |

（1）根据现场调查，项目区部分区域的植被枯萎败死，应及时种植、抚育、补植、更新损坏与坏死的林草植被，避免降雨与径流冲刷对周边已建成区域造成影响。

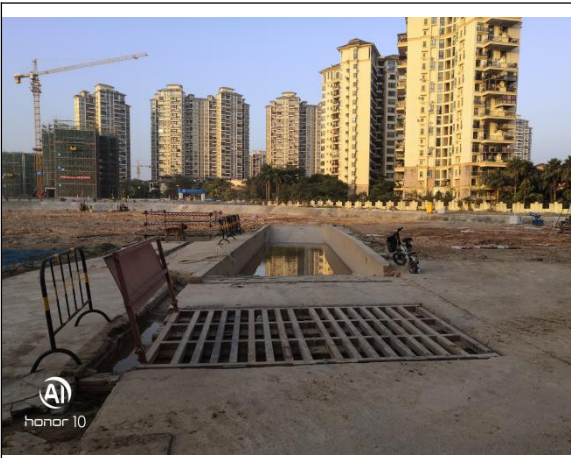
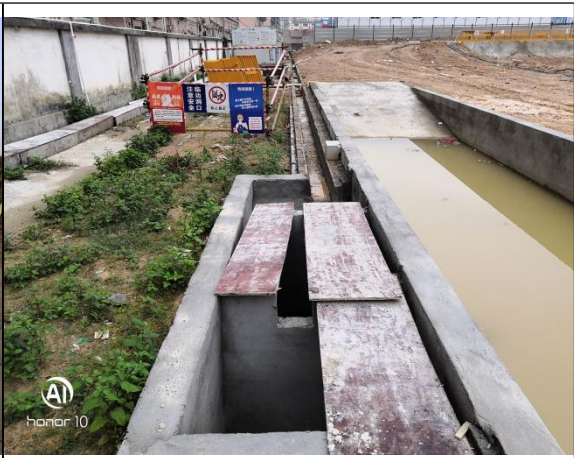
| 洗车设施运行情况 | 洗车设施、临时排水沟与三级沉沙池运行情况 |

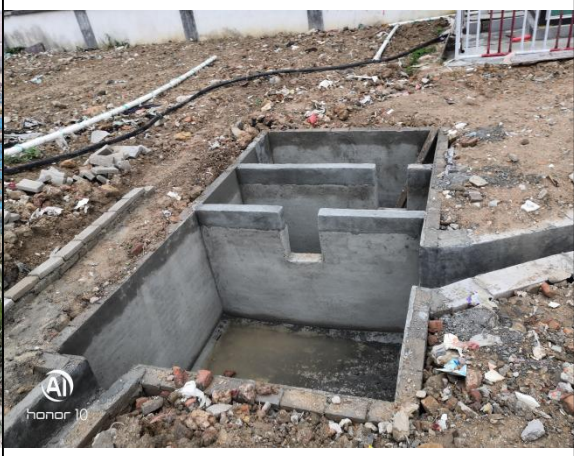
| 三级沉沙池运行情况 | 三级沉沙池运行情况 |

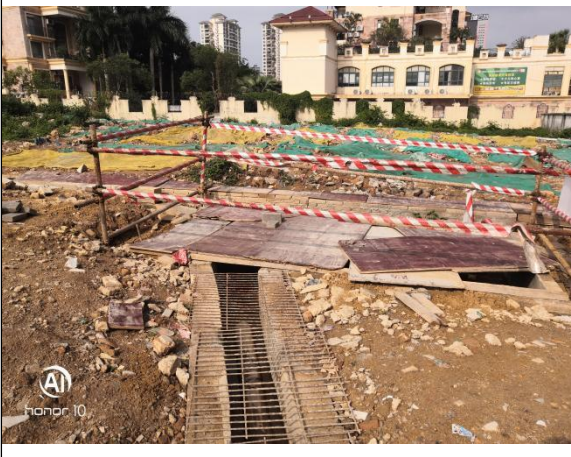
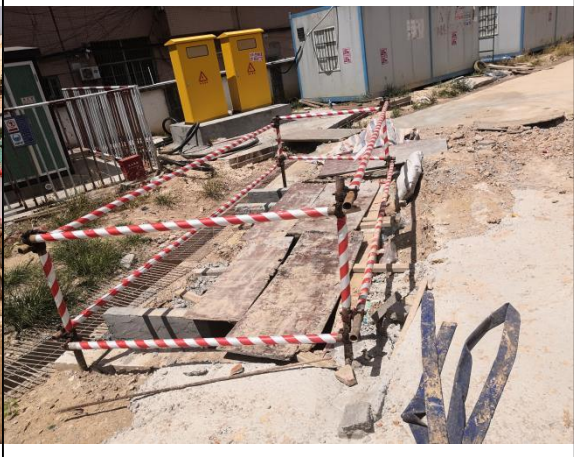
| 临时排水沟与三级沉沙池运行情况 | 三级沉沙池运行情况 |

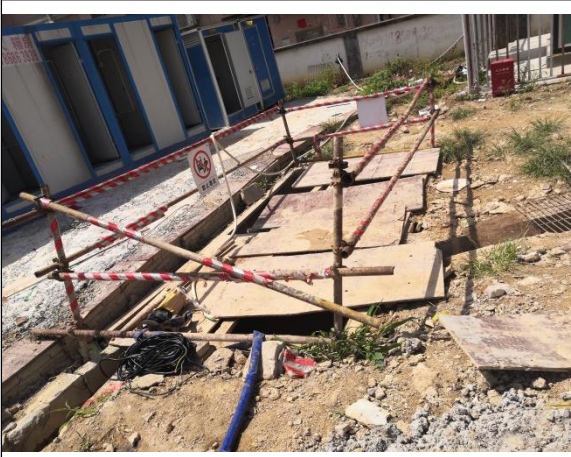
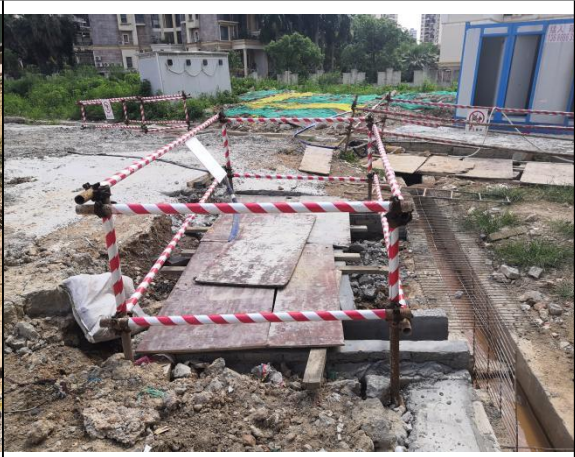
| 三级沉沙池运行情况 | 临时排水沟与三级沉沙池运行情况 |

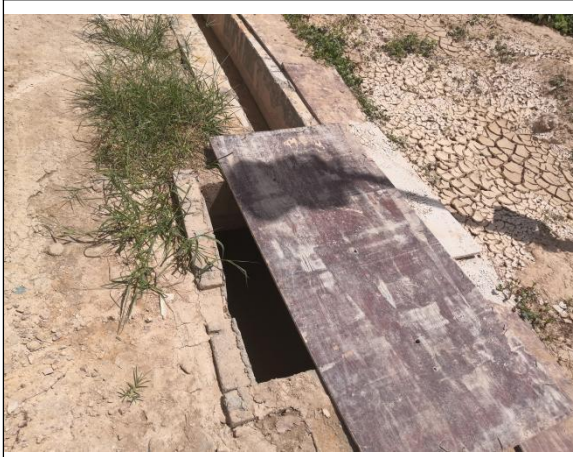
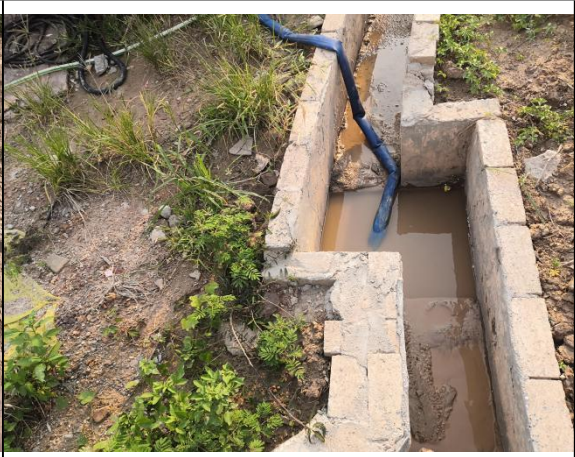
| 单级沉沙池运行情况 | 基坑排水沟与单级沉沙池运行情况 |

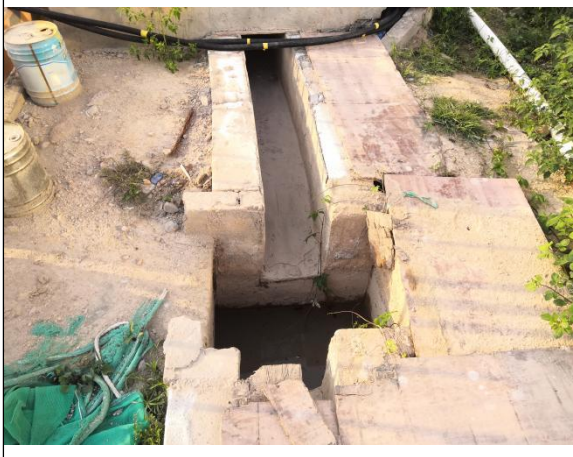
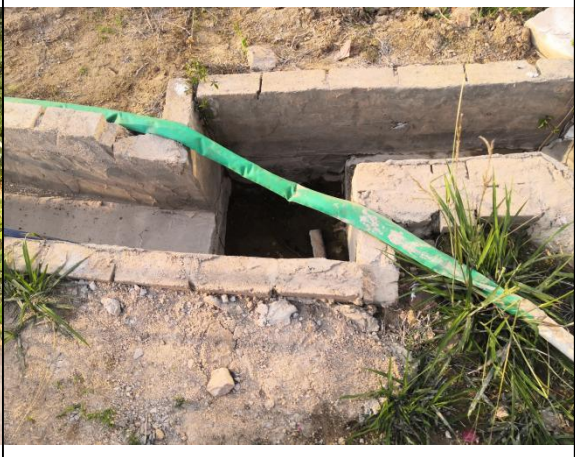
| 单级沉沙池运行情况 | 单级沉沙池运行情况 |

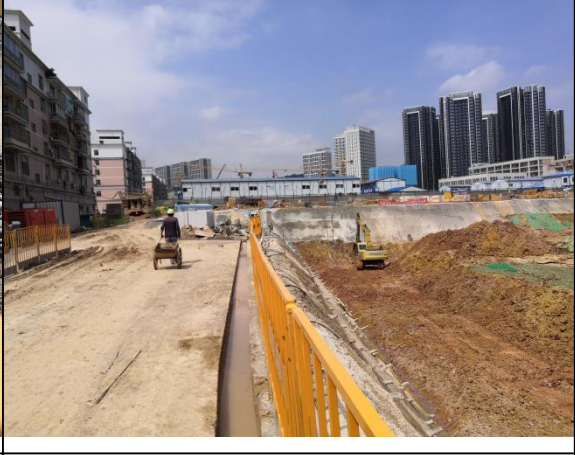
| 基坑排水沟运行情况 | 基坑排水沟运行情况 |

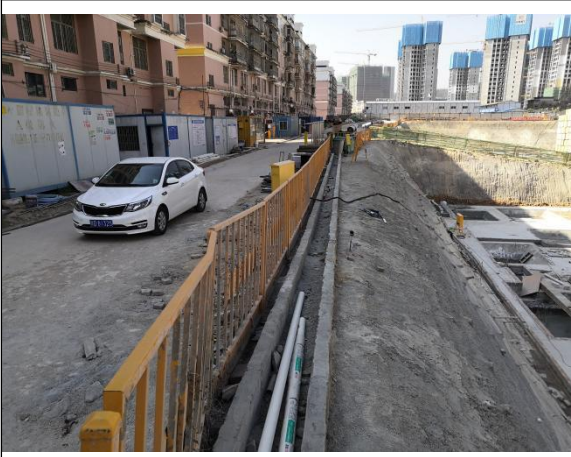
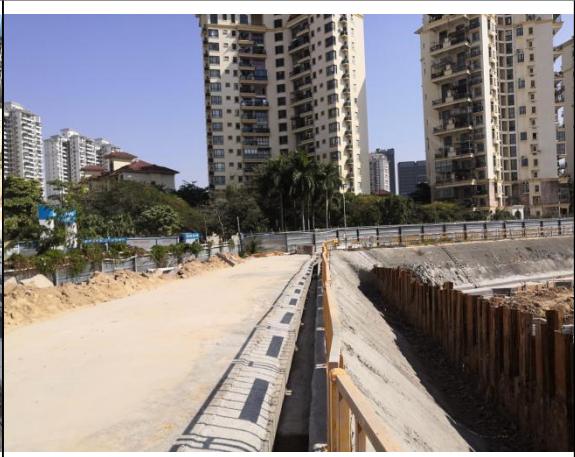
| 基坑排水沟运行情况 | 基坑排水沟运行情况 |

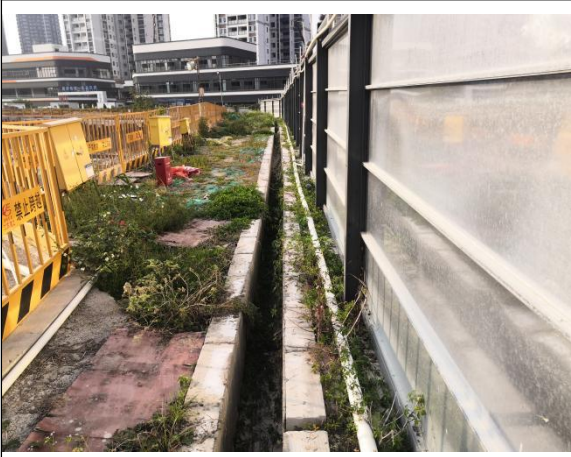
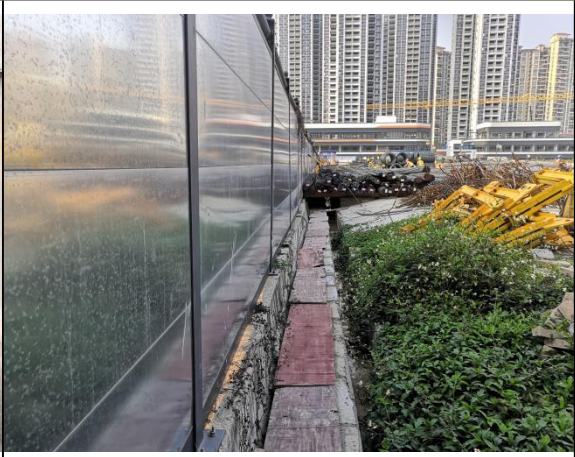
| 施工围挡与基坑排水沟运行情况 | 施工围挡与基坑排水沟运行情况 |

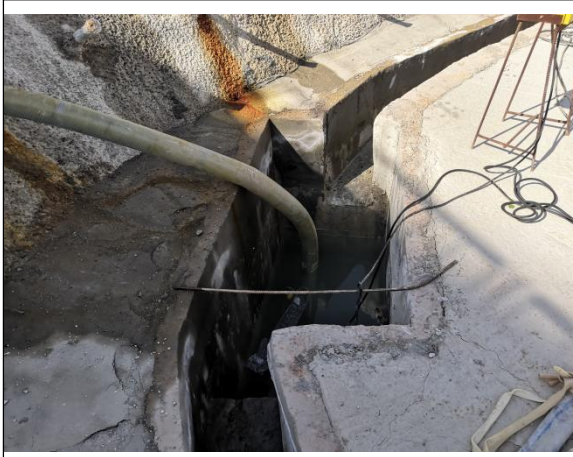
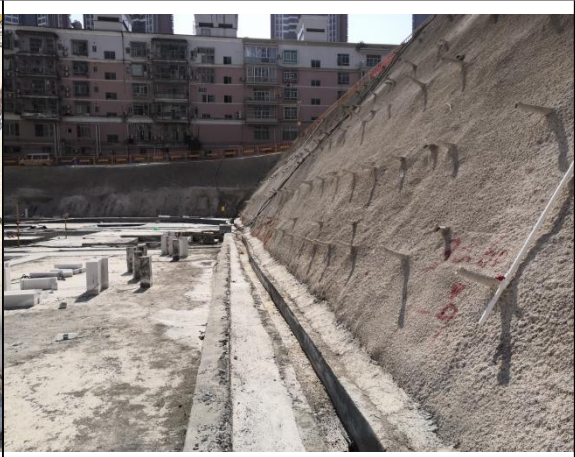
| 基坑排水沟与集水井运行情况 | 基坑排水沟运行情况 |

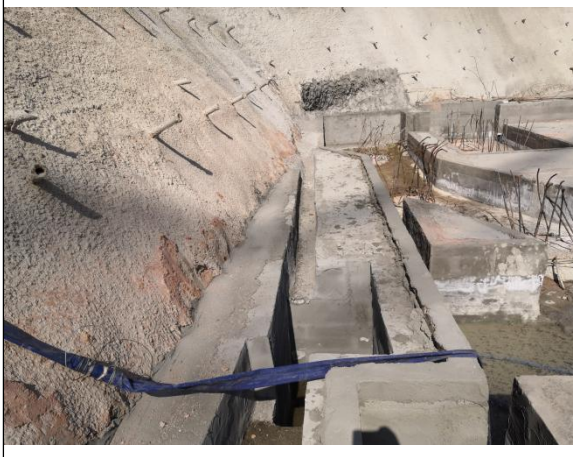
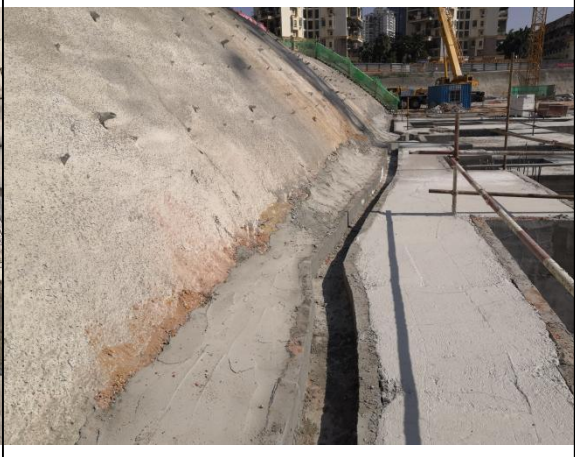
| 基坑排水沟与集水井运行情况 | 基坑排水沟运行情况 |

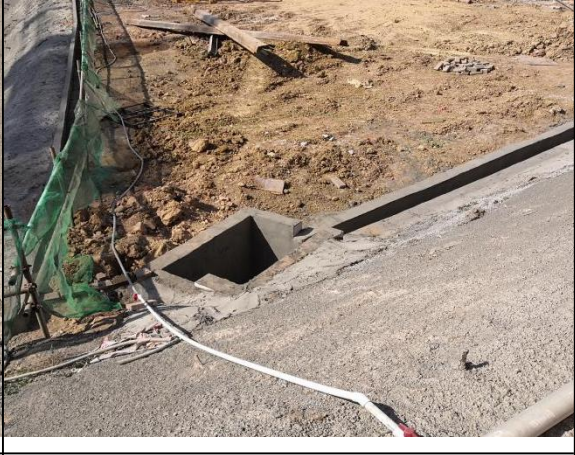
| 基坑排水沟与集水井运行情况 | 基坑排水沟与集水井运行情况 |

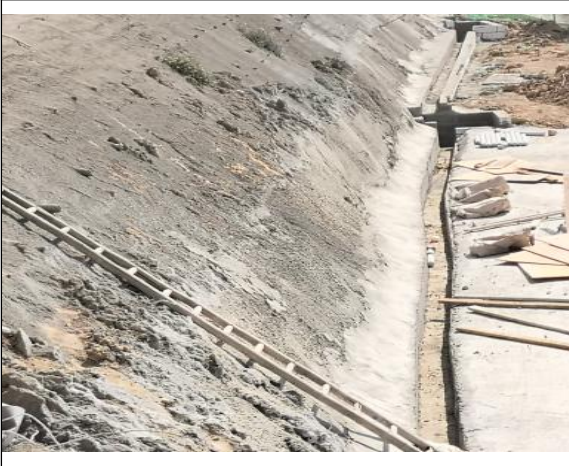
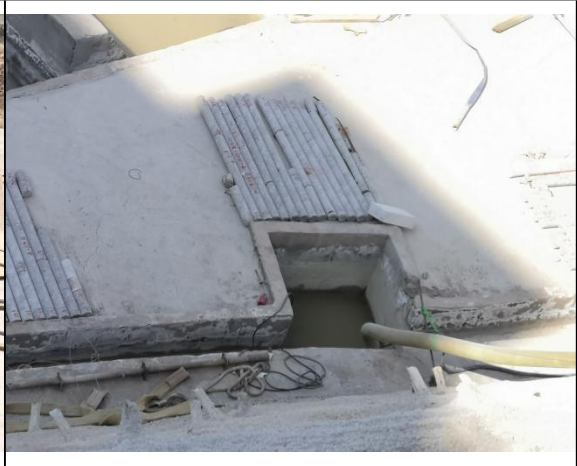
| 基坑排水沟运行情况 | 基坑排水沟与集水井运行情况 |

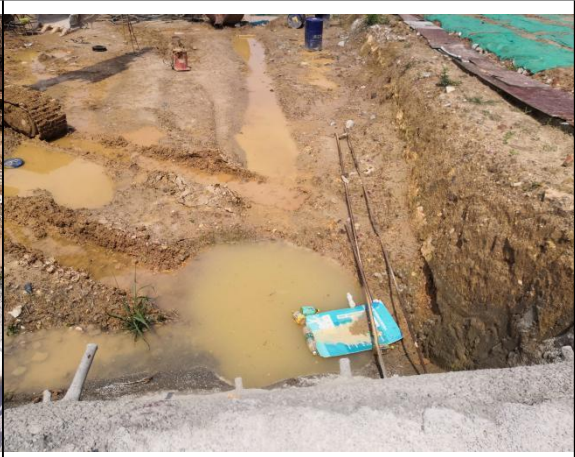
| 动态排水沟与动态集水井运行情况 | 动态排水沟与动态集水井运行情况 |

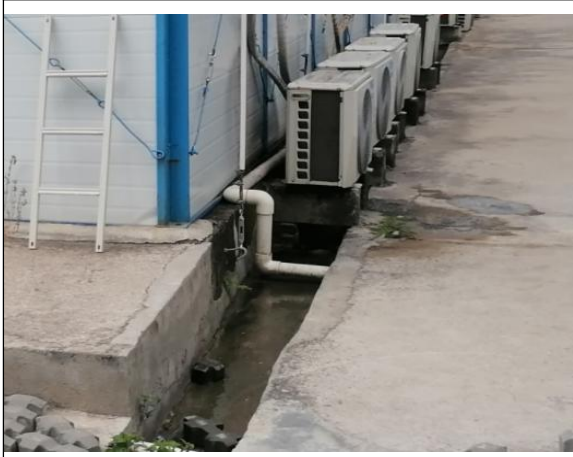
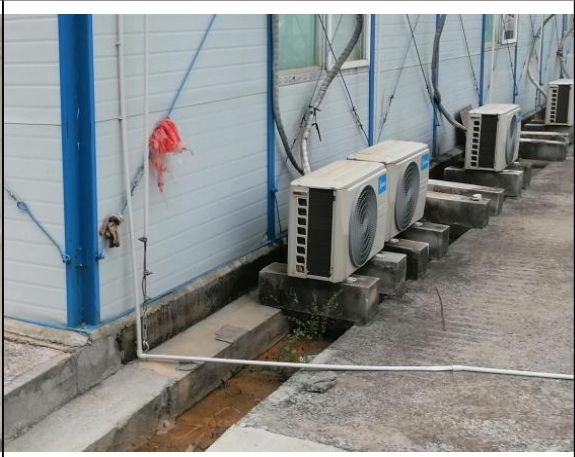
| 临时排水沟运行情况 | 临时排水沟运行情况 |

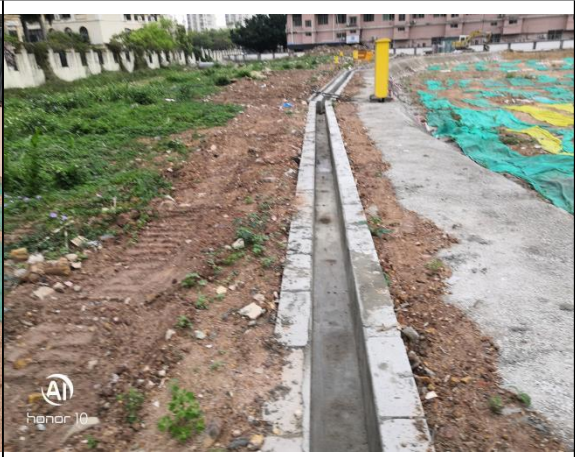
| 基坑排水沟运行情况与临时覆盖防护情况 | 基坑排水沟运行情况 |

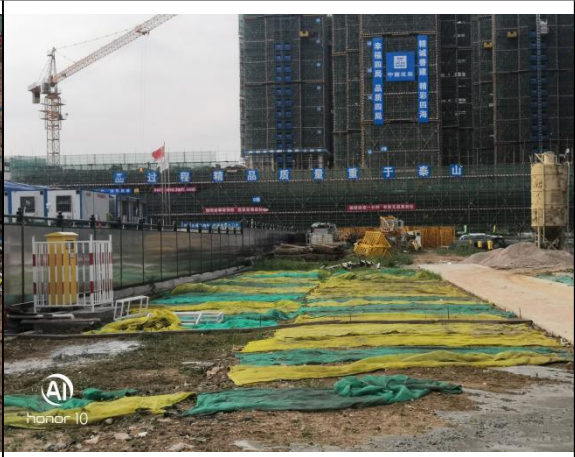
| 临时覆盖防护情况 | 临时覆盖防护情况 |

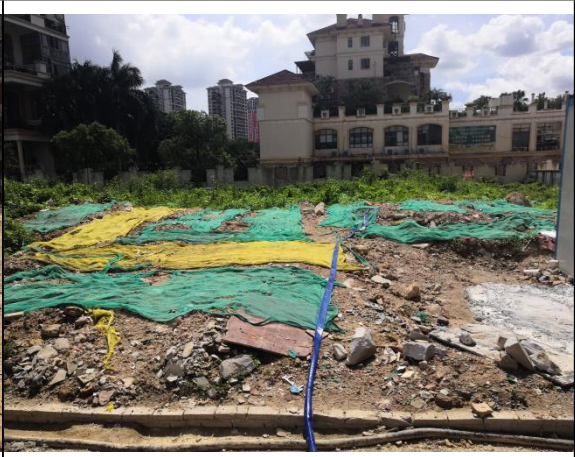
| 临时覆盖防护情况 | 临时覆盖防护情况 |

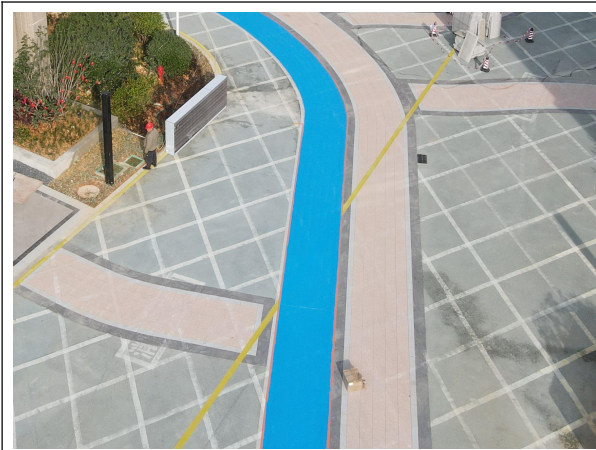
透水砖铺装现状

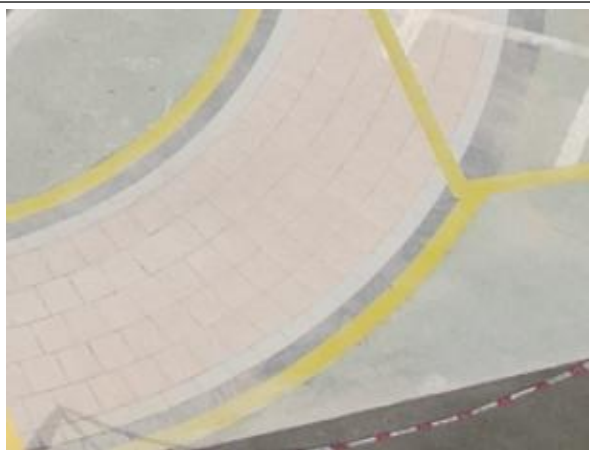
透水砖铺装现状

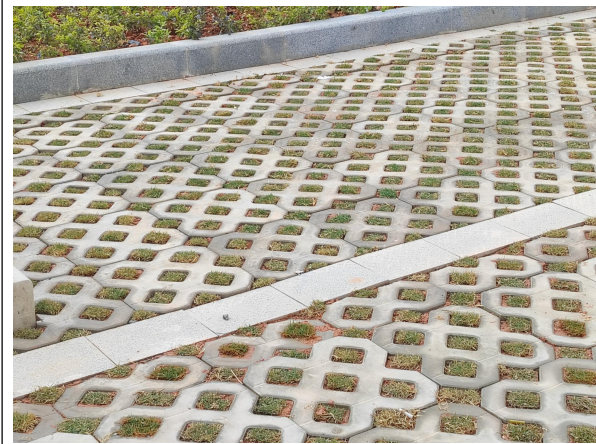
生态砖铺装现状

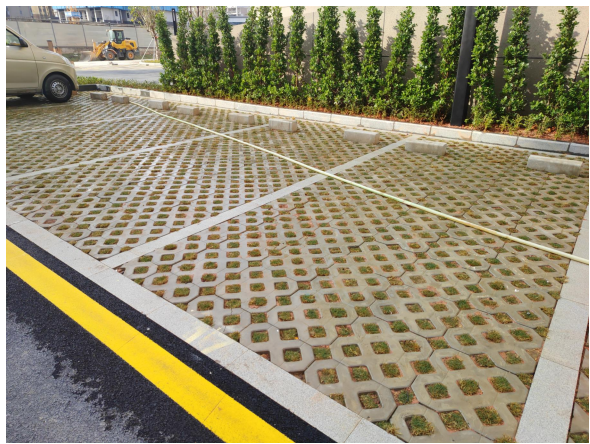
生态砖铺装现状

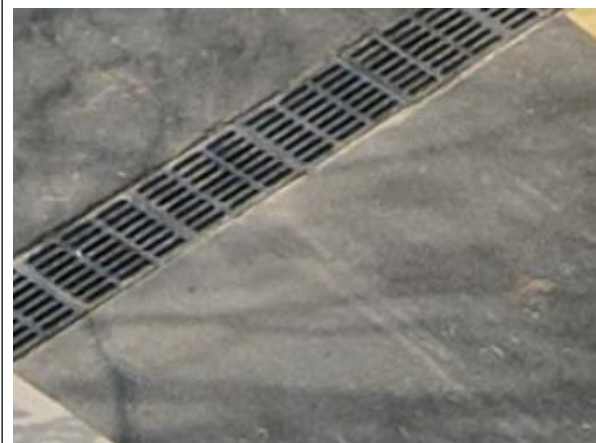
雨水管线的雨水口现状

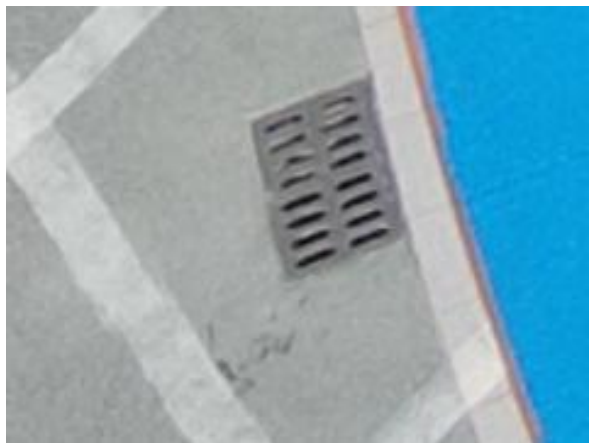
雨水管线的雨水口现状

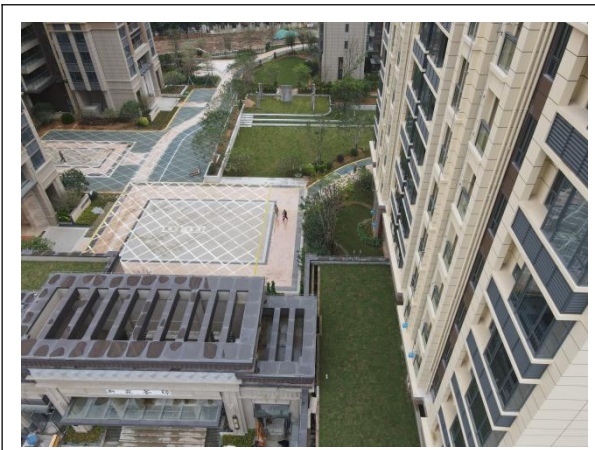
园林绿化现状

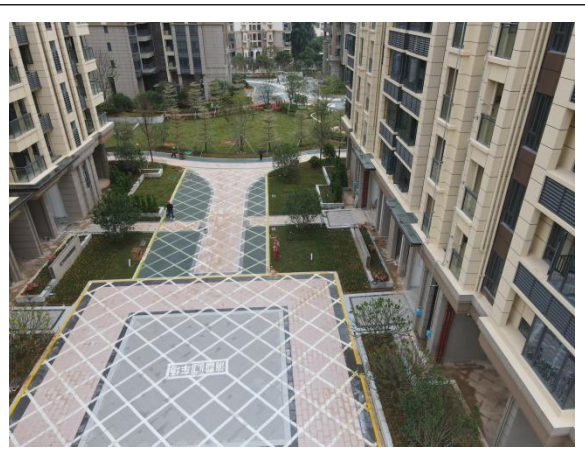
园林绿化现状

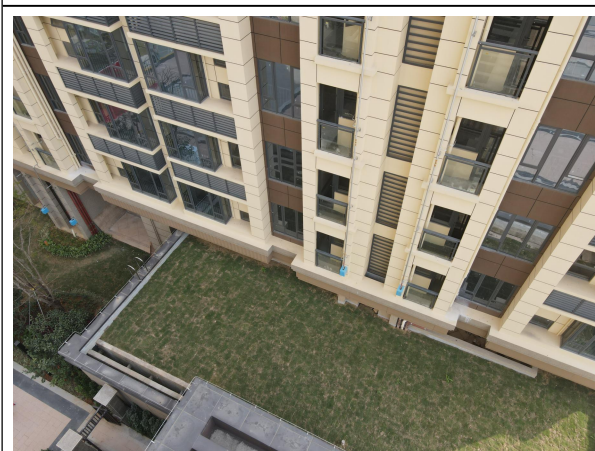
园林绿化现状

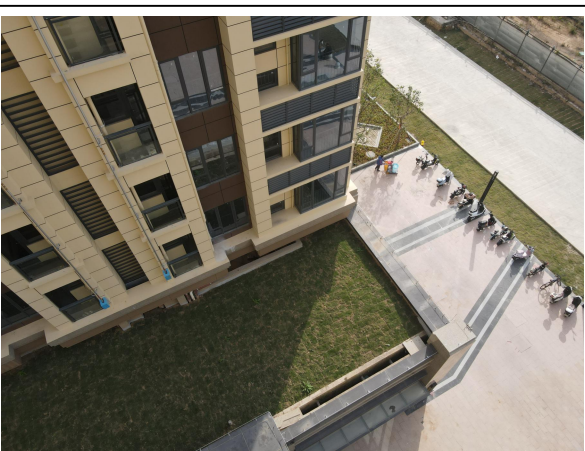
园林绿化现状

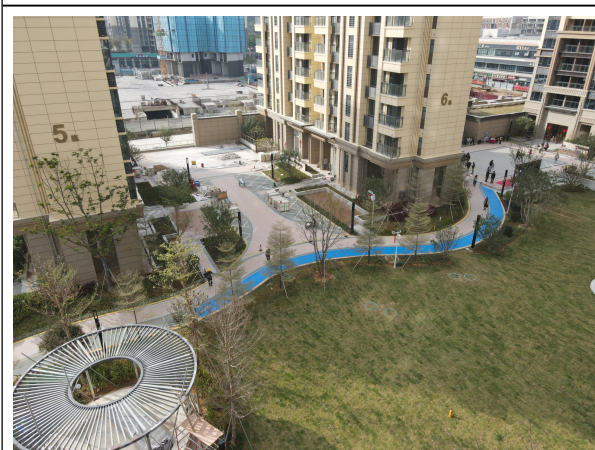
林草植被生长现状

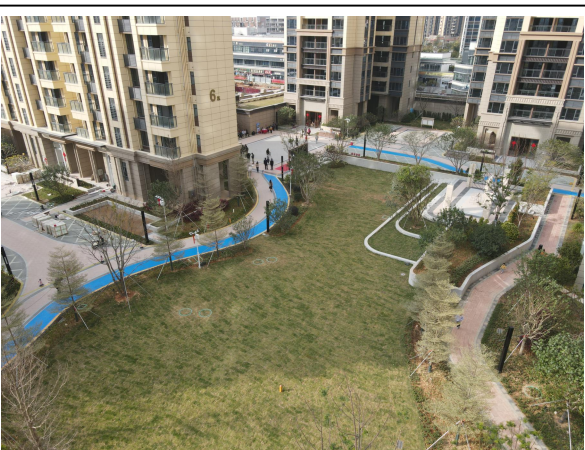
林草植被生长现状

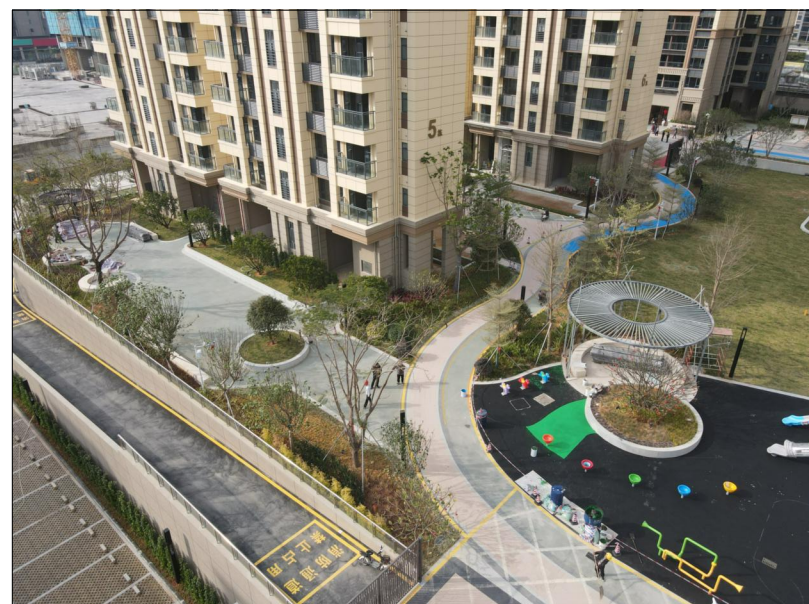
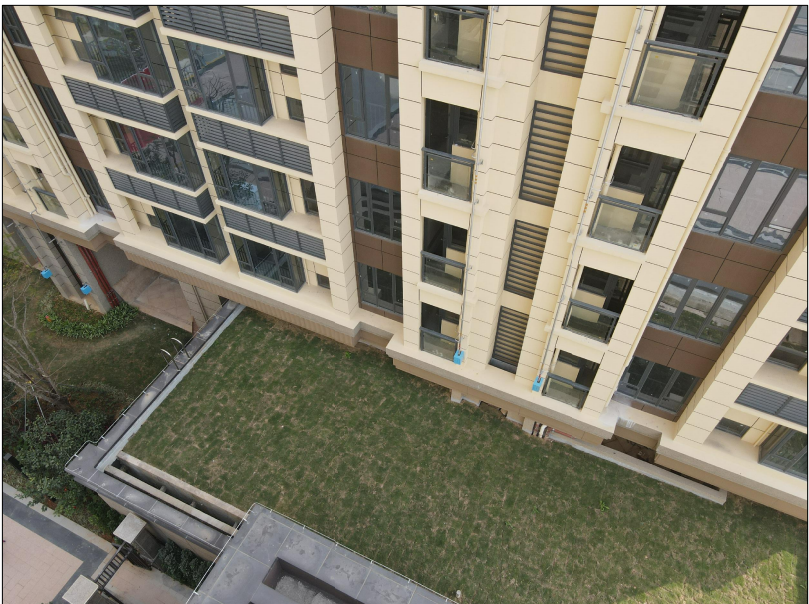
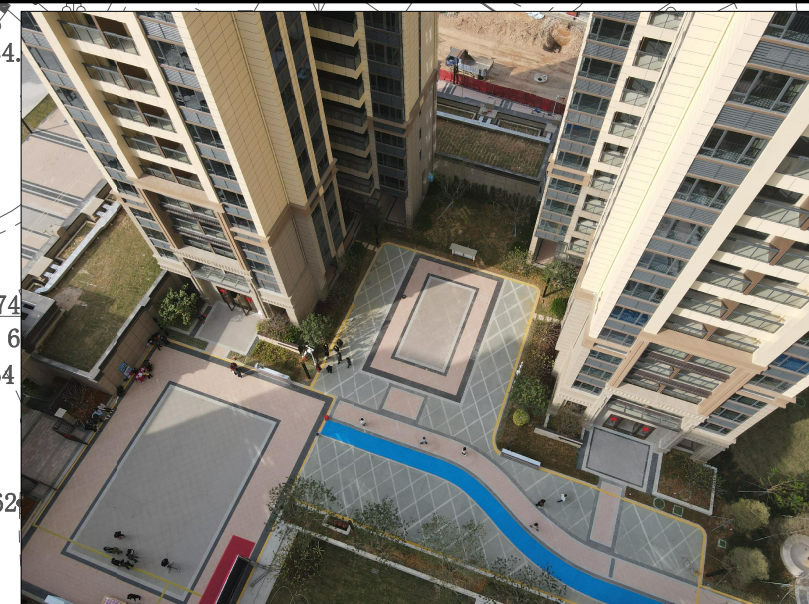
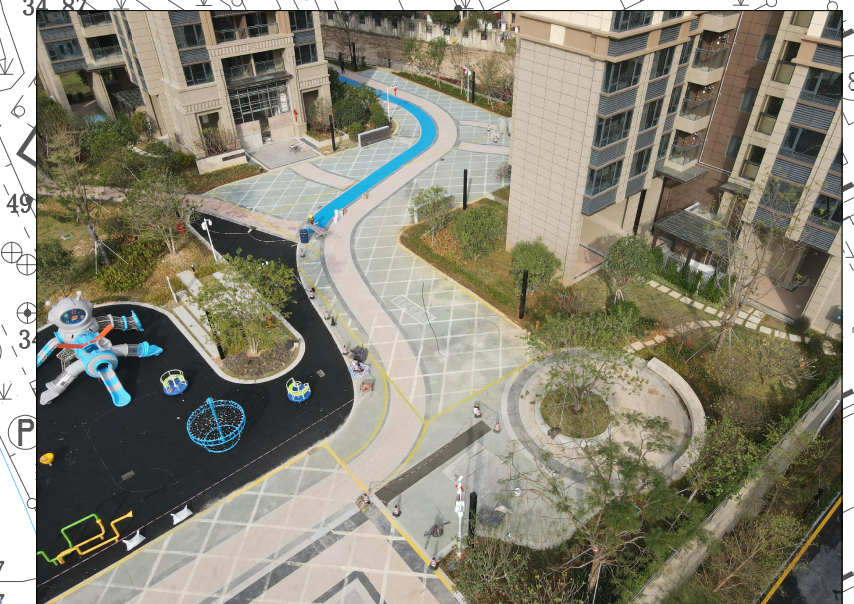
项目区除施工临时占用新霖臻邑花园项目所处区域现已交付新霖臻邑花园项目开展相关施工

项目区西北侧与南侧的施工临时占地现分别实施规划道路等设施
