# 三坳水库应急改造工程 水土保持设施验收报告

建设单位：深圳市龙华区水污染治理中心  
编制单位：深圳世源信息技术有限公司

2024 年 12 月

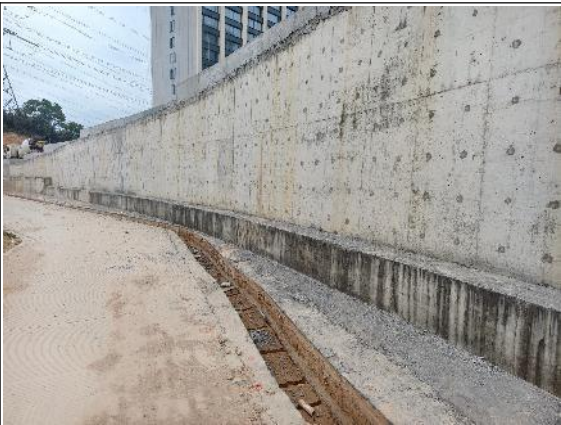
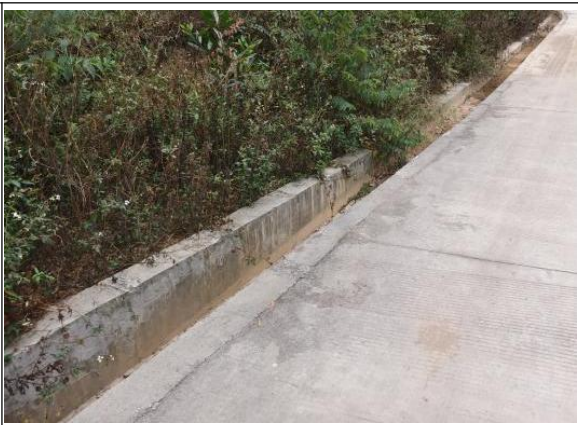
根据资料汇总结合现场复核，项目区内各项工程措施布局基本合理，外观质量合格，运行状况一般，及时有序疏导沿线汇水至项目区外，避免内涝影响与汇水形成股流冲刷场地，导致泥沙横溢与径流无序冲刷等水土流失情况，可以满足现状水土流失防治要求；现场复核期间，可见部分区域的截排水设施内淤积泥沙，应加强水土保持措施的管护，及时清理淤积的泥沙，确保截排水措施长期与稳定的发挥疏导地表径流的作用。详见下表。

| 截水沟现状 | 截水沟现状 |

(1) 根据现场调查，项目区可见部分区域的截排水设施内淤积泥沙与部分区域的植被枯萎败死，应加强水土保持措施的管护，及时清理排水设施内淤积的泥沙，并应及时种植、抚育、补植、更新损坏与坏死的林草植被；暂未补植补种计划的区域，应及时进行临时覆盖，避免降雨与径流冲刷对周边已建成区域造成影响。

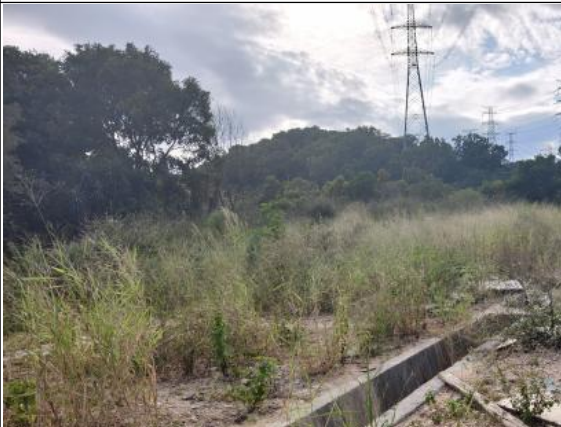
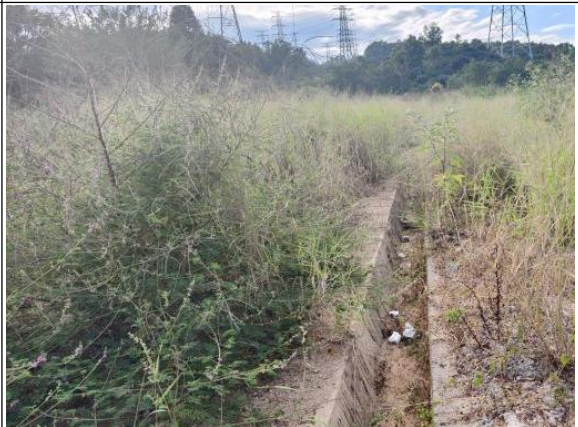
| 排水沟现状 | 排水沟现状 |

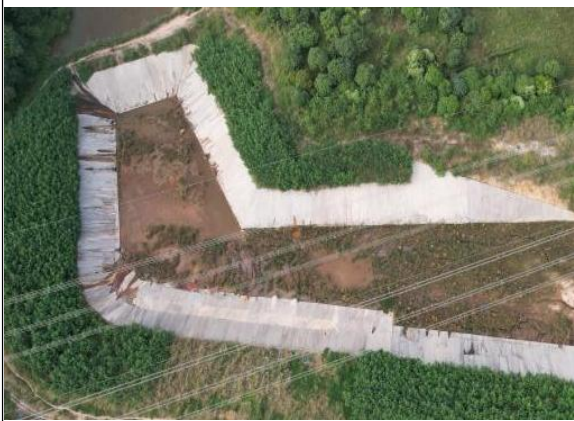
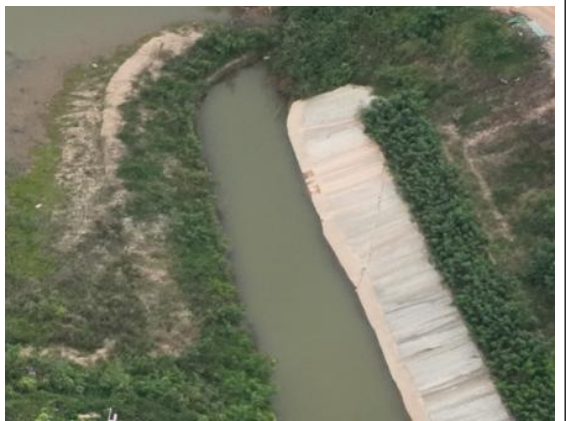
根据资料汇总结合现场复核，项目区除直接移交临近在建项目的区域外，库岸沿线采用下部的混凝土护坡+上部的框格梁植草护坡相结合的方式防护，其余区域撒播了草籽覆绿，可进一步增加地表径流下渗，避免了降雨与地表径流冲刷裸露面而夹带泥沙四处漫溢，利于保水固土，本项目建设实施的各项植物措施生长状况一般，项目建设实施的植物措施布局基本合理，基本满足项目区可绿化区域防治水土流失的要求；现场复核期间，可见 2#副坝处理工程等区域现已全部移交临近的在建项目，并可见部分区域的植被枯萎，应加强水土保持措施的管护，加快补植补种，避免降雨与径流冲刷而流失水土。详见下表。

| 框格梁植草护坡现状 | 框格梁植草护坡与撒播草籽覆绿现状 |

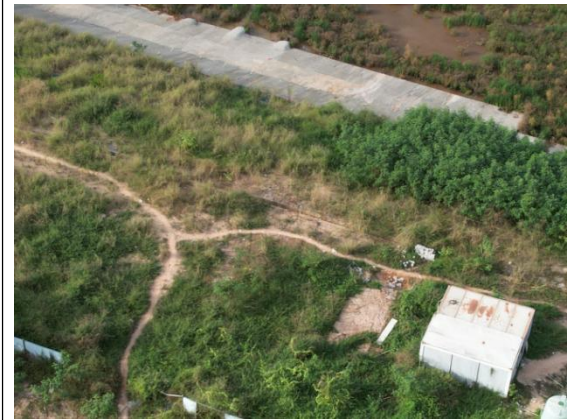
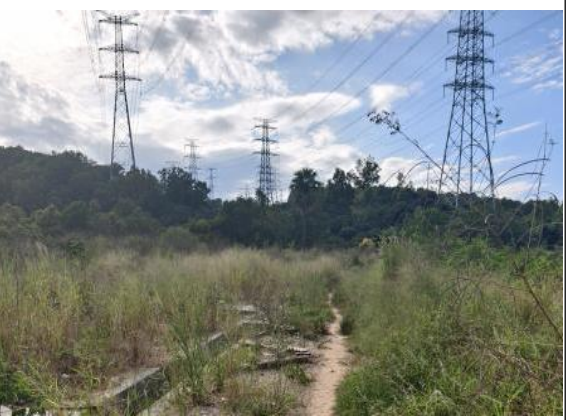
| 撒播草籽覆绿现状 | 撒播草籽覆绿现状 |

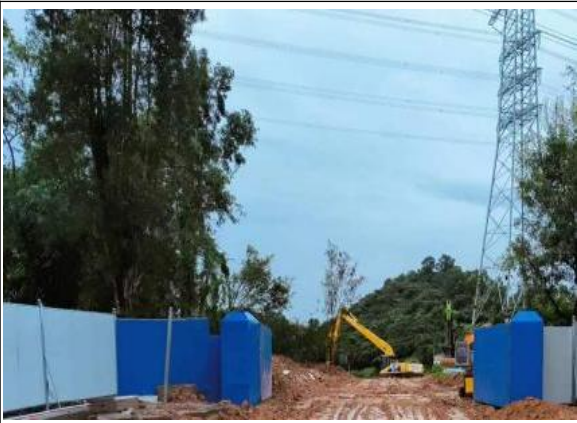
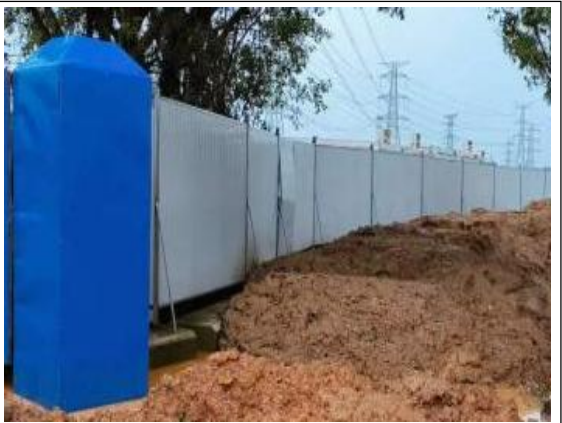
| 施工围挡运行情况 | 施工围挡运行情况 |

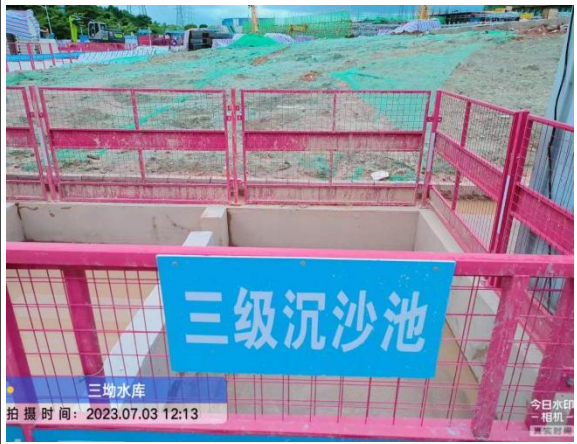
| 三级沉沙池运行情况与临时覆盖防护情况 | 洗车设施运行情况 |

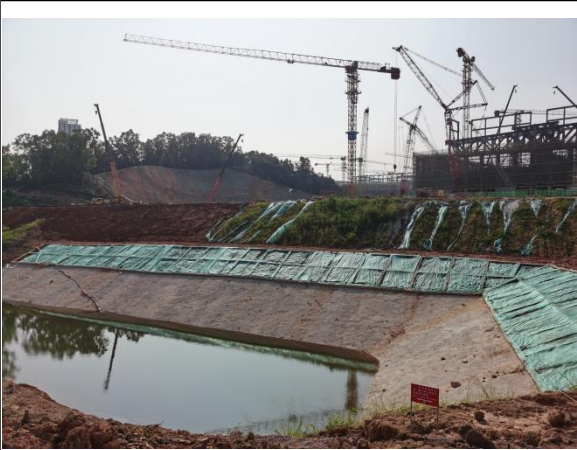
| 临时覆盖防护情况 | 临时排水沟运行情况 |

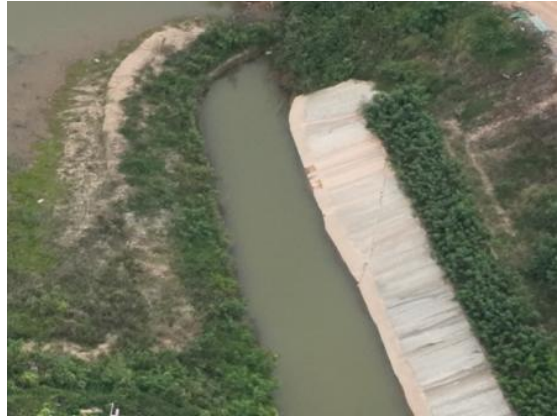
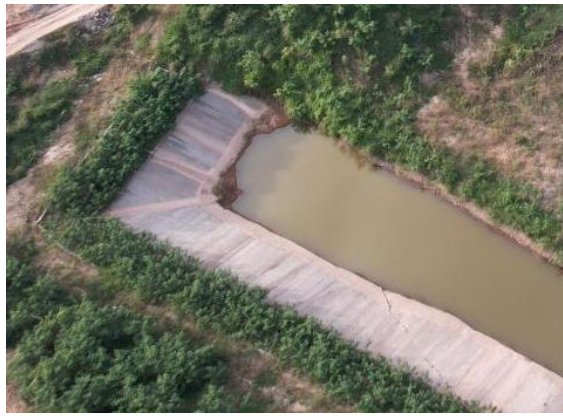
| 库岸规整及 2#副坝处理工程的框格梁植草护坡与撒播草籽覆绿现状 | 库岸规整及 2#副坝处理工程的框格梁植草护坡与撒播草籽覆绿现状 |

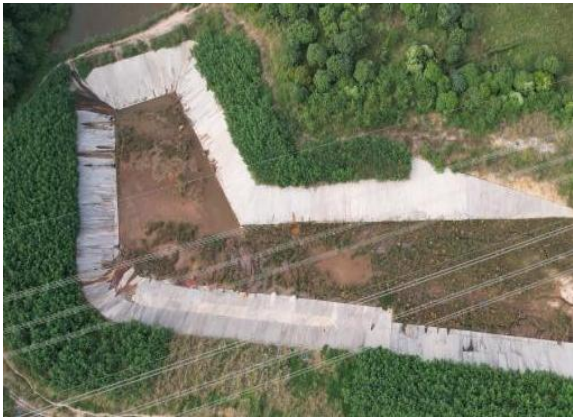
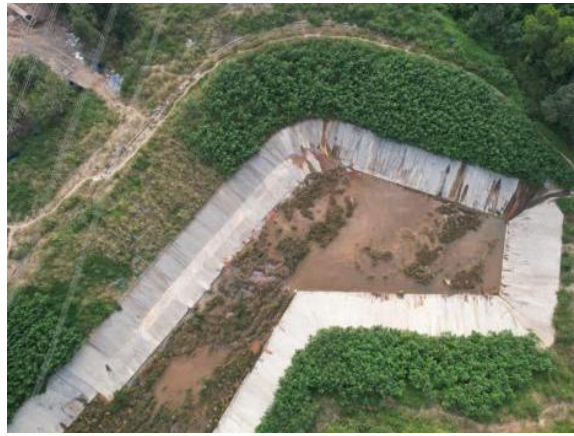
| 防洪达标工程的框格梁植草护坡与撒播草籽覆绿现状 | 防洪达标工程的框格梁植草护坡与撒播草籽覆绿现状 |

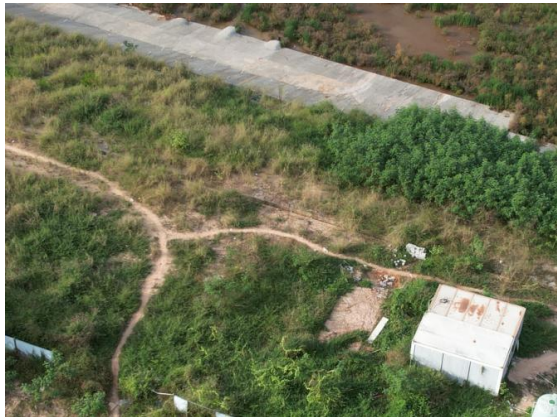
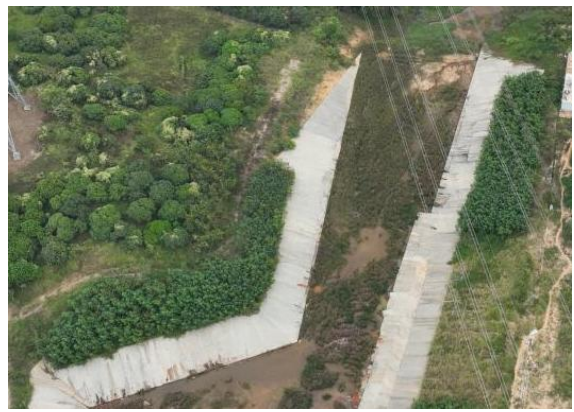
| 防洪达标工程的框格梁植草护坡与撒播草籽覆绿现状 | 防洪达标工程的框格梁植草护坡与撒播草籽覆绿现状 |

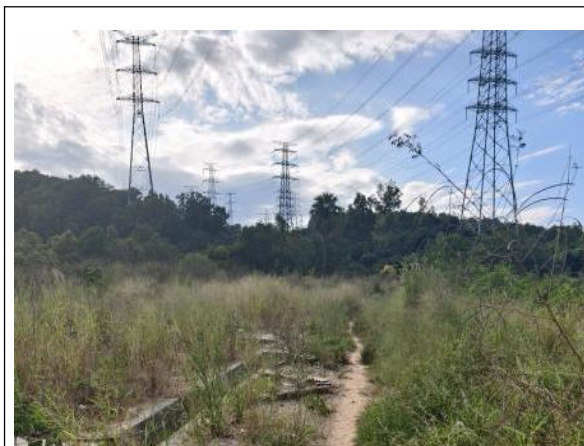
防洪达标工程的排水沟与撒播草籽覆绿现状

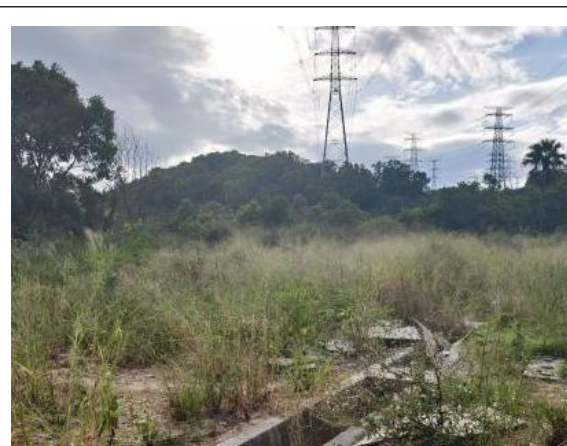
防洪达标工程的排水沟与撒播草籽覆绿现状

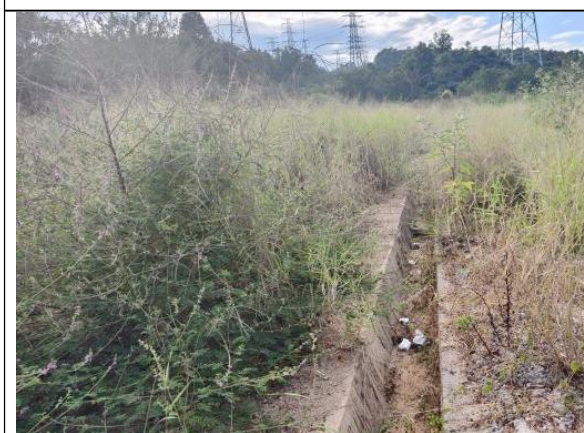
防洪达标工程的排水沟与撒播草籽覆绿现状

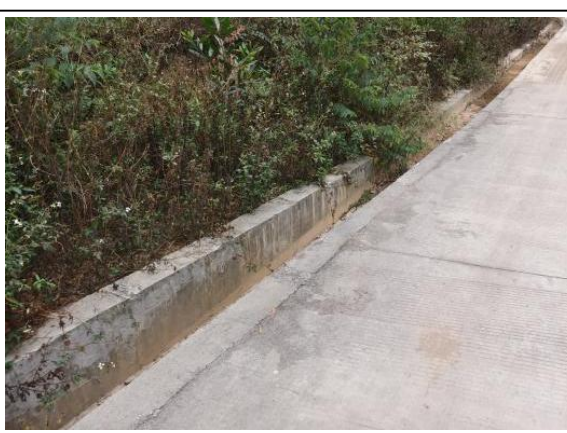
巡库路改造工程的截水沟与撒播草籽覆绿现状

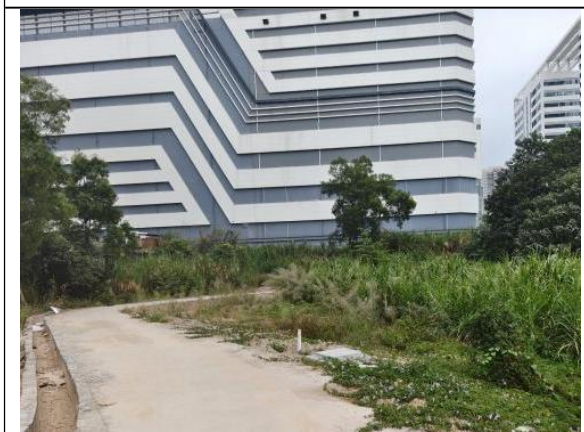
巡库路改造工程的截水沟与撒播草籽覆绿现状

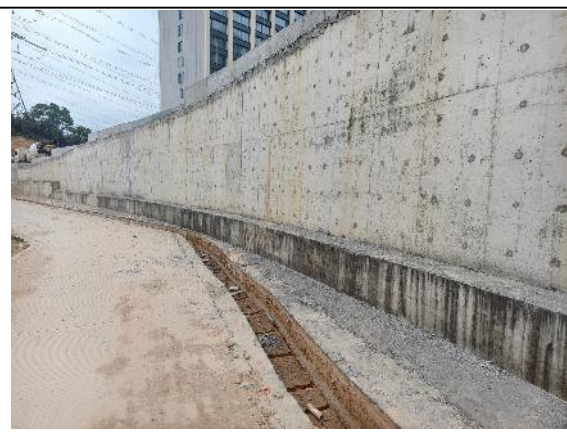
巡库路改造工程的截水沟现状
