龙岗街道龙腾九年一贯制学校新建工程（一标段）

水土保持设施验收报告

建设单位：深圳市龙岗区建筑工务署

2025 年 1 月

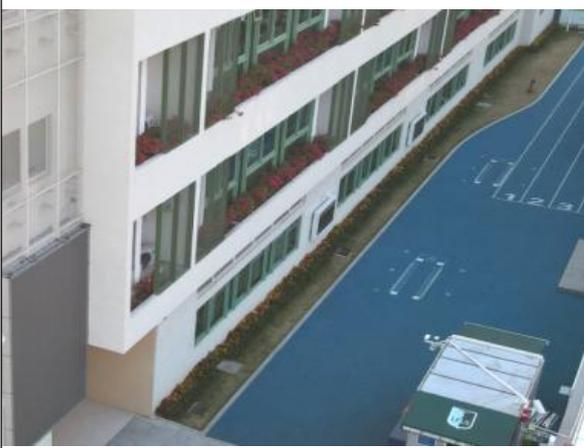
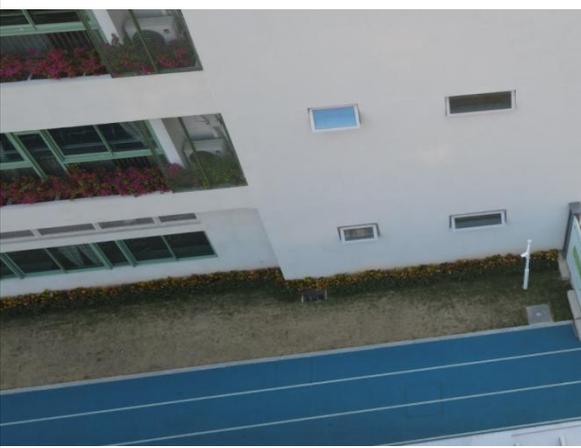
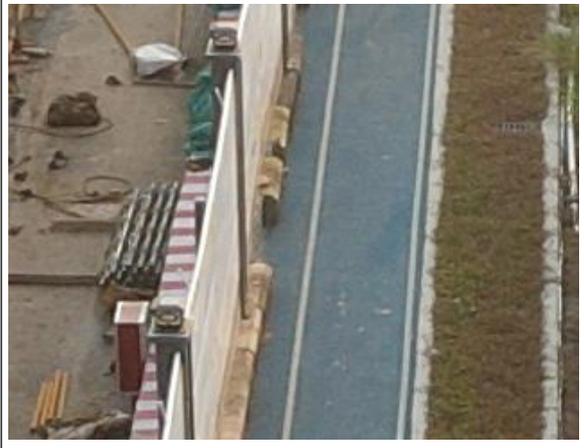
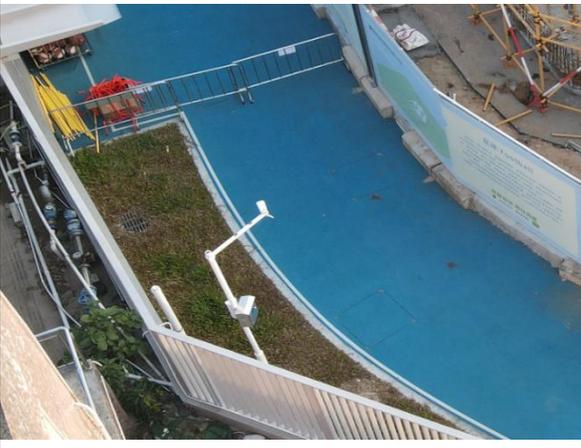
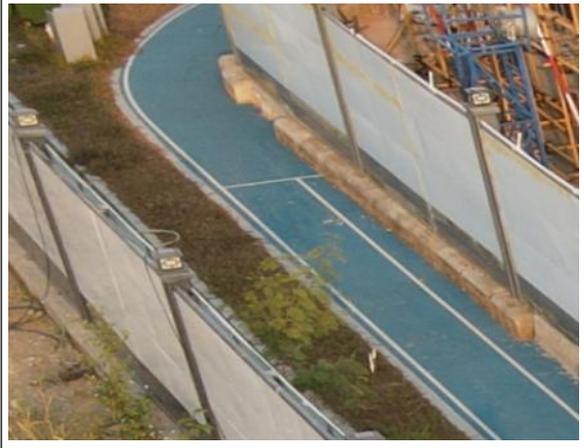
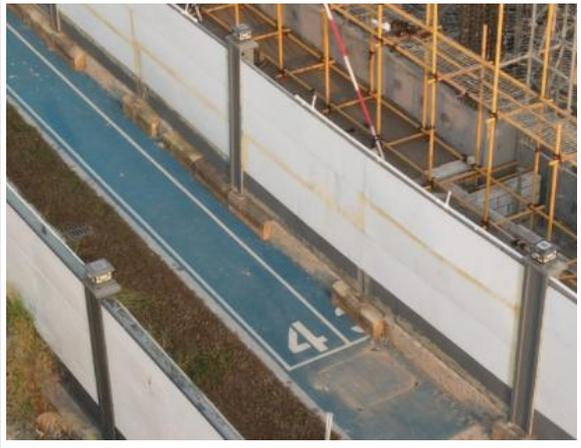
根据资料汇总结合现场复核，项目区范围内除由建构筑物、道路广场等设施所覆盖的区域外，其余地表裸露面栽植了永久性的林草植被形成园林式景观绿化，可进一步减缓流速与增加地表径流下渗，避免了降雨与地表径流冲刷裸露面而夹带泥沙四处漫溢，利于保水固土与增加微环境湿度，本项目建设实施的各项植物措施生长状况一般，项目建设实施的植物措施布局基本合理，基本满足项目区可绿化区域防治水土流失的要求；部分区域可见植被枯萎，应加快补植补种，避免降雨与径流冲刷而流失水土。详见下表。

景观绿化现状	景观绿化现状

(1) 根据现场调查，项目区部分区域的植被枯萎，应加强施工管理，及时种植、抚育、补植、更新损坏与坏死的林草植被，避免降雨与径流冲刷对周边已建成区域造成影响。

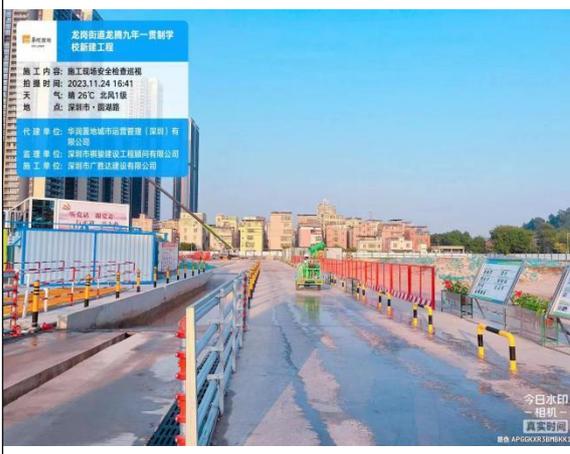
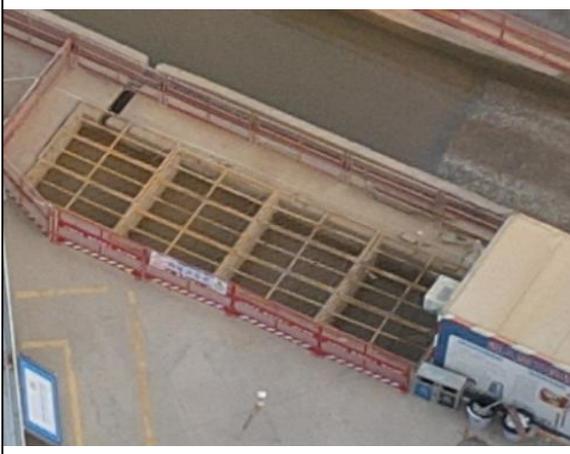
<p>洗车设施运行情况（为龙岗街道龙腾九年一贯制学校新建工程（二标段）建设，为避免重复计列，不再纳入本项目的水土保持措施及其工程量）</p>	<p>洗车设施配套的多级沉沙池运行情况（为龙岗街道龙腾九年一贯制学校新建工程（二标段）建设，为避免重复计列，不再纳入本项目的水土保持措施及其工程量）</p>

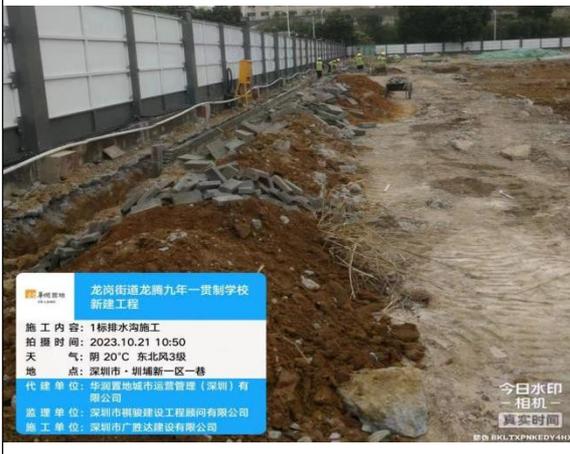
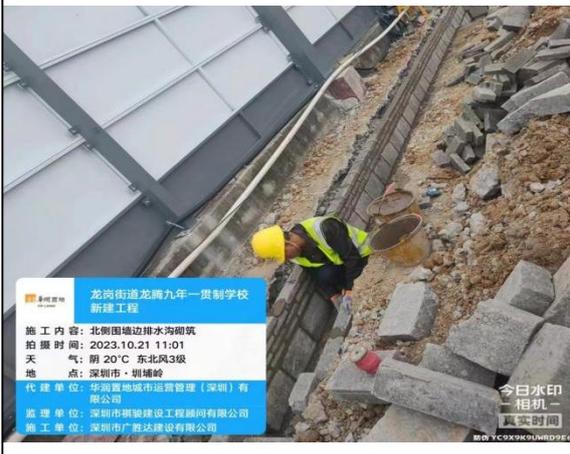
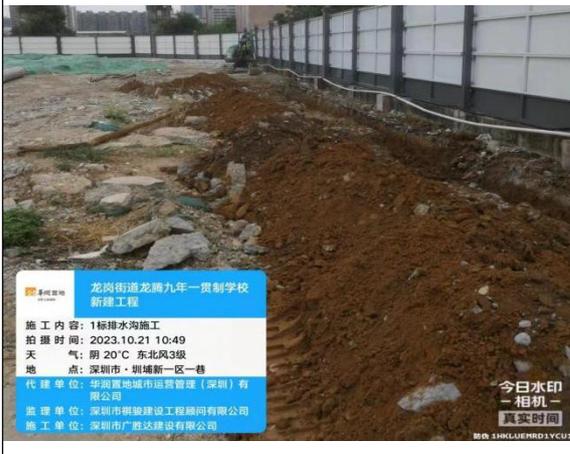
<p>施工围挡运行情况与临时排水沟建设情况</p>	<p>施工围挡运行情况与临时排水沟建设情况</p>

<p>施工围挡运行情况与临时排水沟建设情况</p>	<p>临时覆盖防护情况</p>

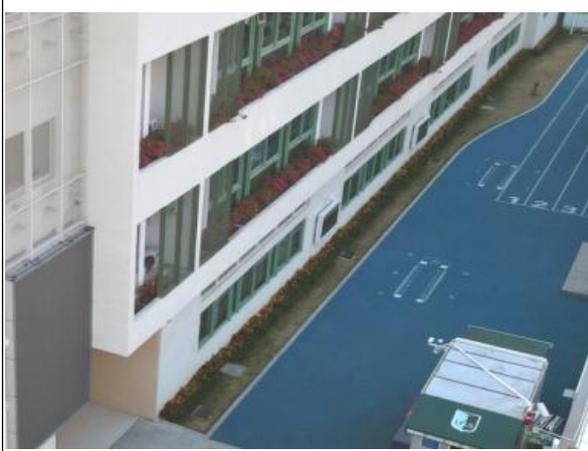
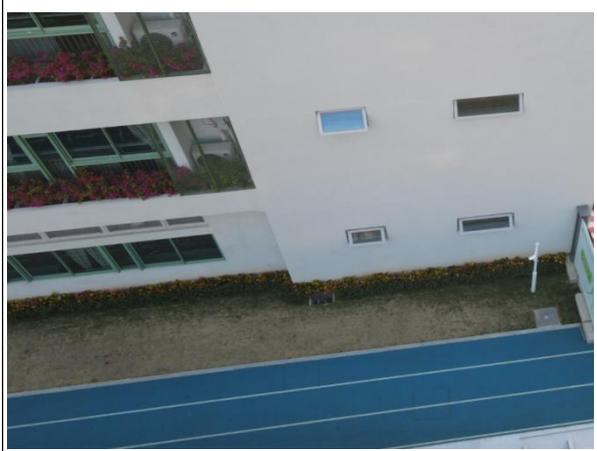
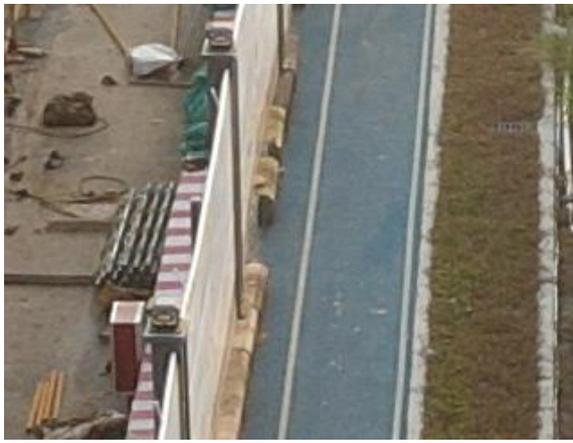
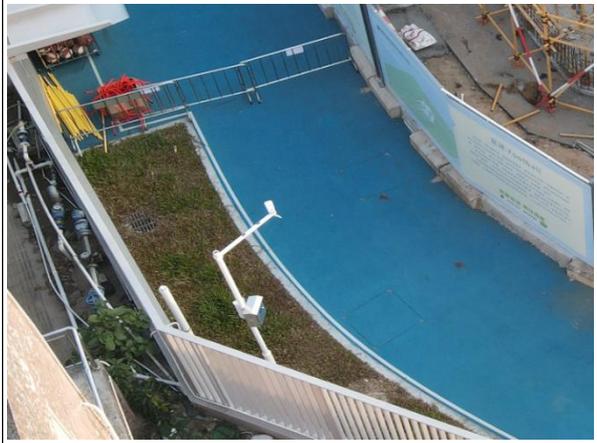
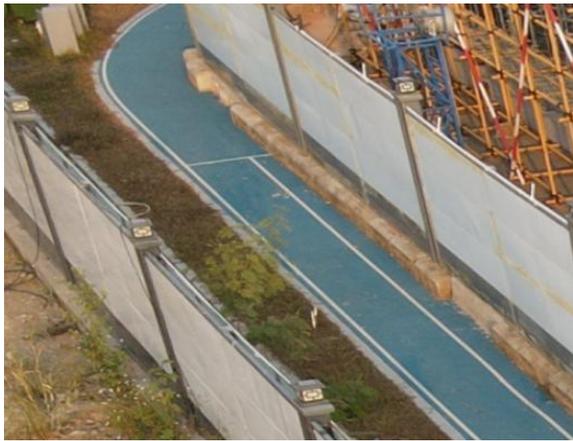
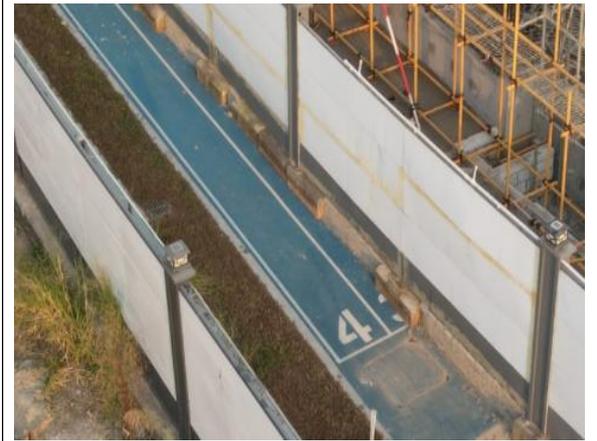
景观绿化现状

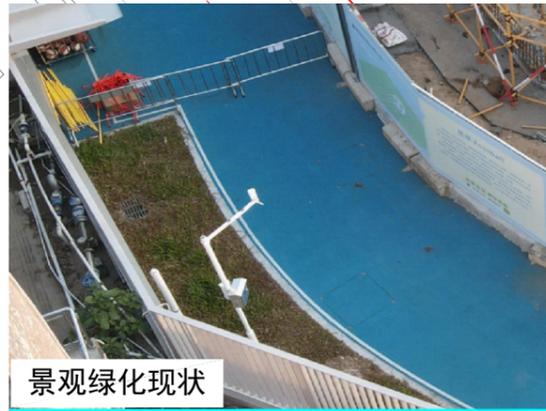
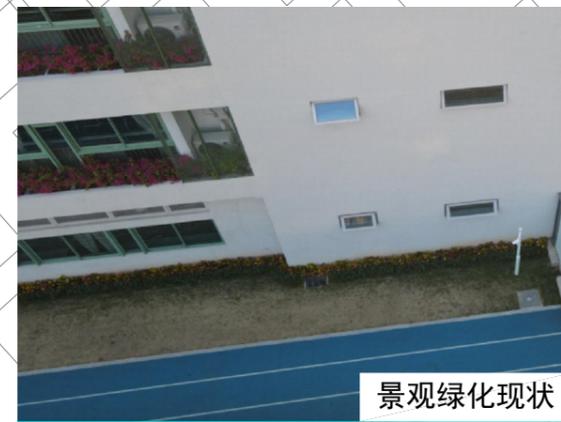
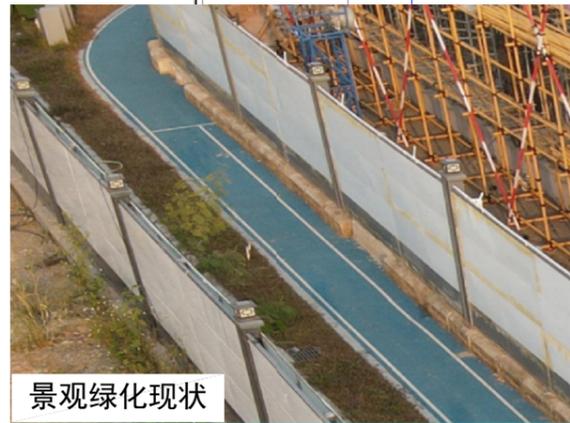
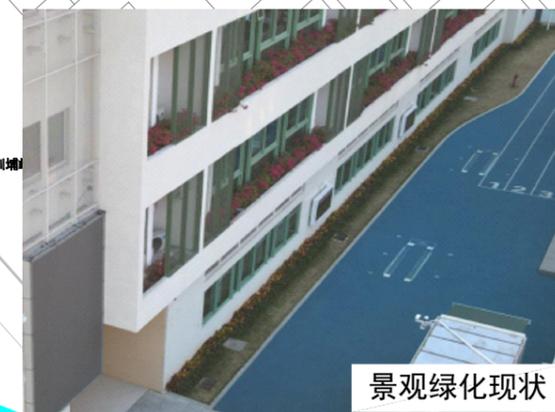
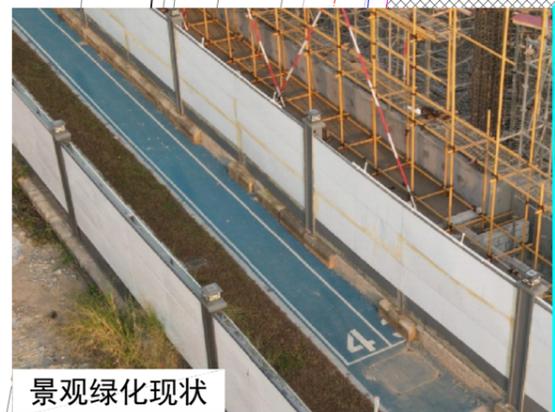
景观绿化现状
