赤湾琅玥湾佳园 （原名赤湾庙北 03-02-10 地块项目） 水土保持设施验收报告

建设单位：深圳市海越锦实业发展有限公司

编制单位：深圳世源工程技术有限公司

2025 年 4 月

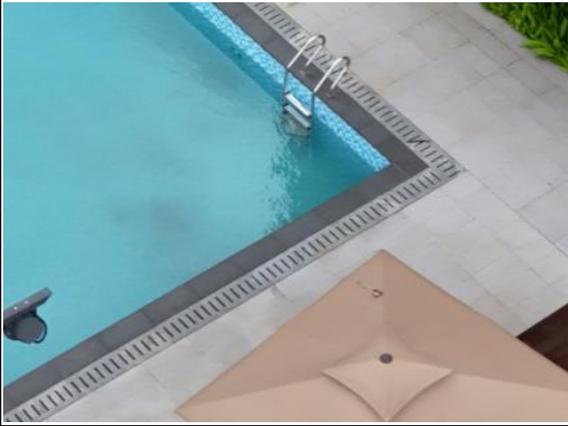
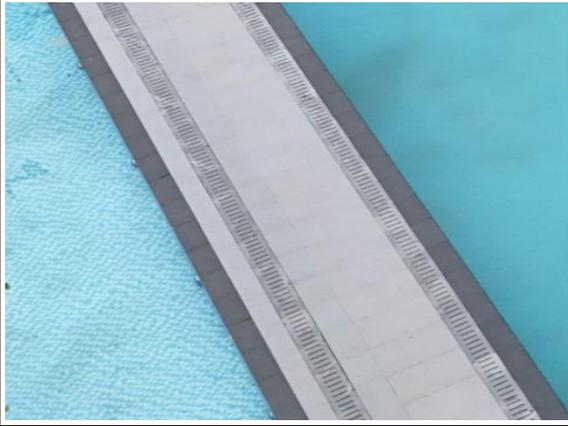
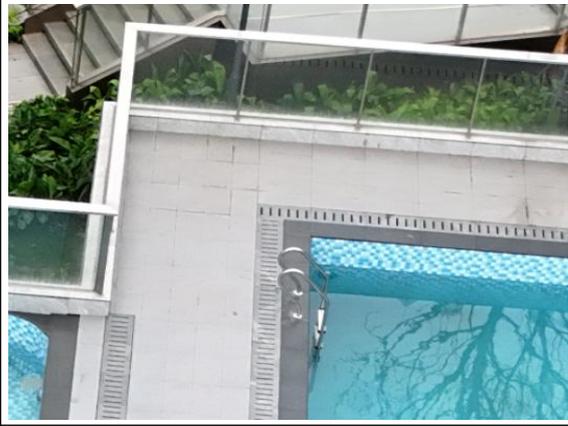
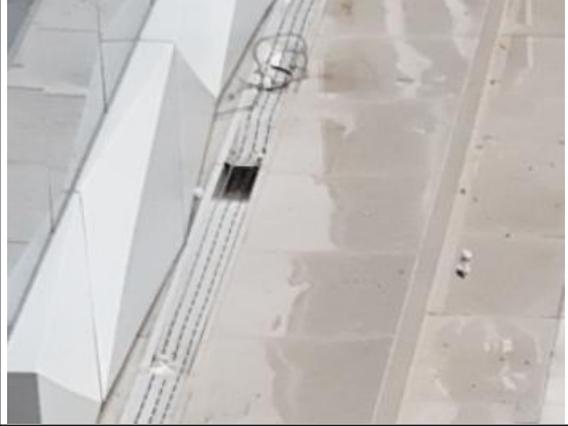
根据资料汇总与现场复核，本项目建设排水设施实施的各项工程措施布局基本合理，外观质量合格，运行状况一般，可有序汇集沿线的地表径流，及时将汇流疏导至项目区外，避免内涝影响与汇水形成股流冲刷场地，导致泥沙横溢与径流无序冲刷等水土流失情况，可以满足项目区现状排水疏导的水土流失防治要求。详见下表。

盖板排水沟现状	盖板排水沟现状

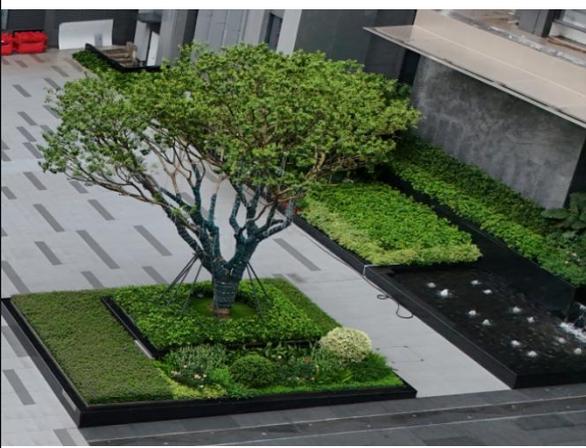
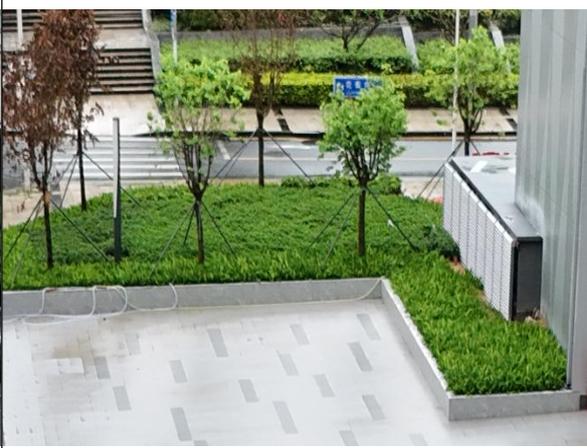
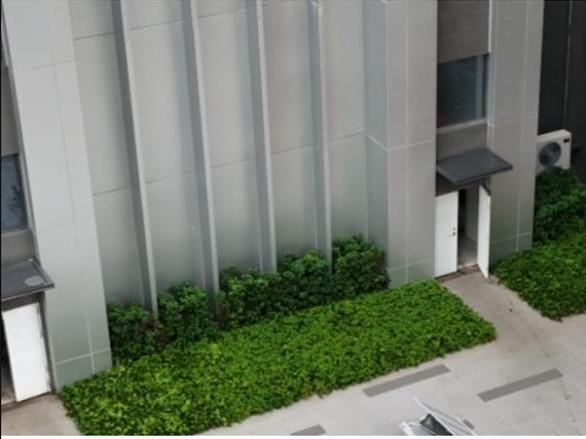
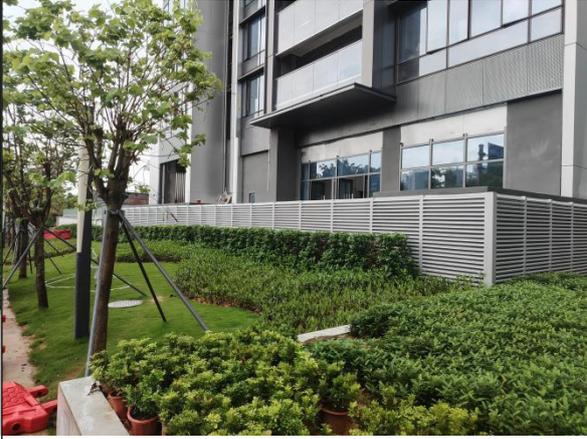
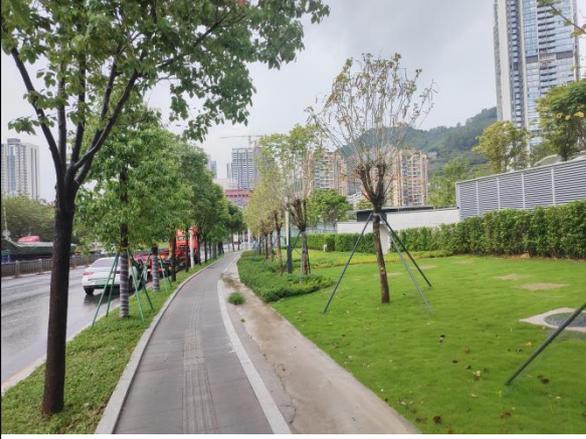
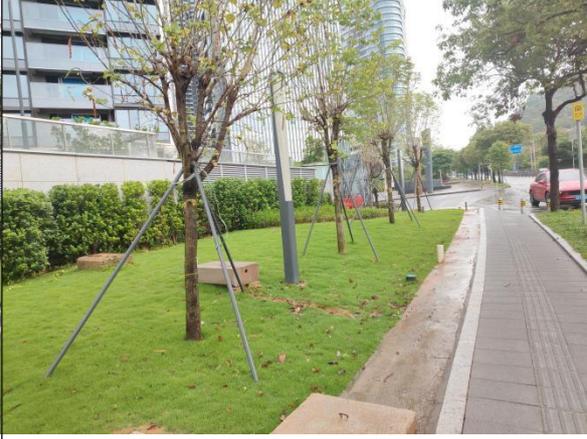
根据资料汇总结合现场复核，本项目的施工临时占地现已直接交还当地，项目用地红线范围内除由建构筑物、道路广场、排水等设施所覆盖的区域外，其余地表裸露面栽植了永久性的林草植被形成园林式景观绿化，可进一步减缓流速与增加地表径流下渗，避免了降雨与地表径流冲刷裸露面而夹带泥沙四处漫溢，利于保水固土与增加微环境湿度，本项目建设实施的各项植物措施生长状况一般，项目建设实施的植物措施布局基本合理，基本满足项目区可绿化区域防治水土流失的要求；部分区域可见植被枯萎，应加快补植补种，避免降雨与径流冲刷而流失水土。详见下表。

绿化工程现状	绿化工程现状

(1) 根据现场调查，项目区部分区域的植被枯萎，应加强管理与维护，及时种植、抚育、补植、更新损坏与坏死的林草植被，避免降雨与径流冲刷形成水土流失影响。

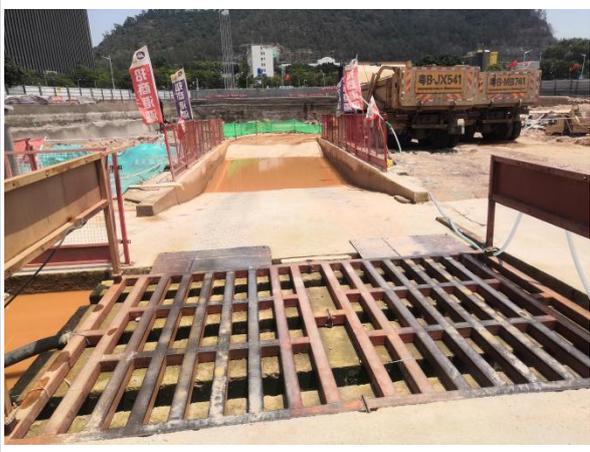
<p>洗车池运行情况</p>	<p>三级沉沙池运行情况</p>

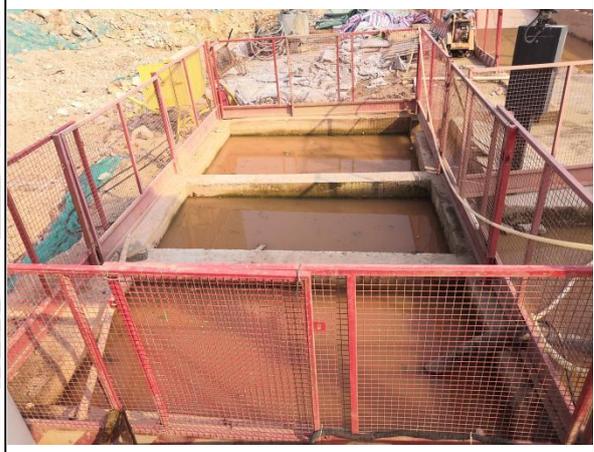
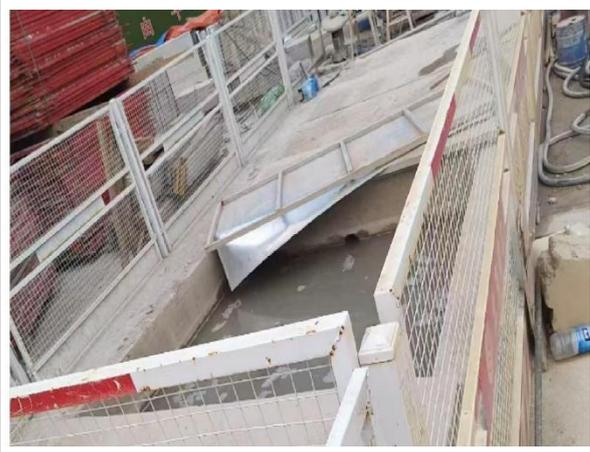
<p>三级沉沙池运行情况</p>	<p>I 型沉砂池运行情况</p>

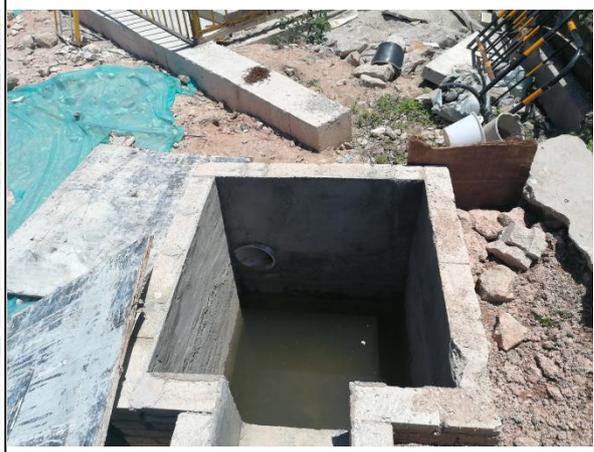
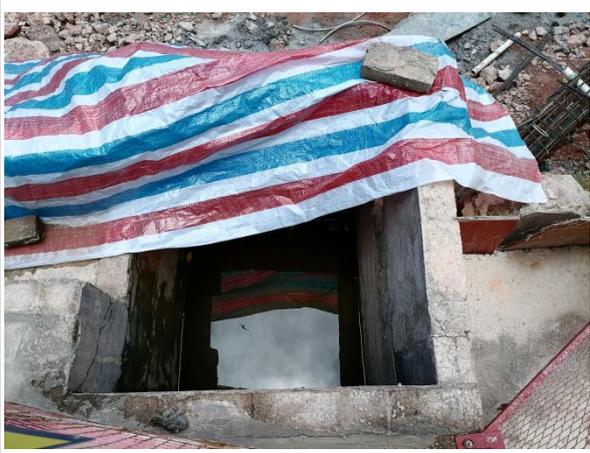
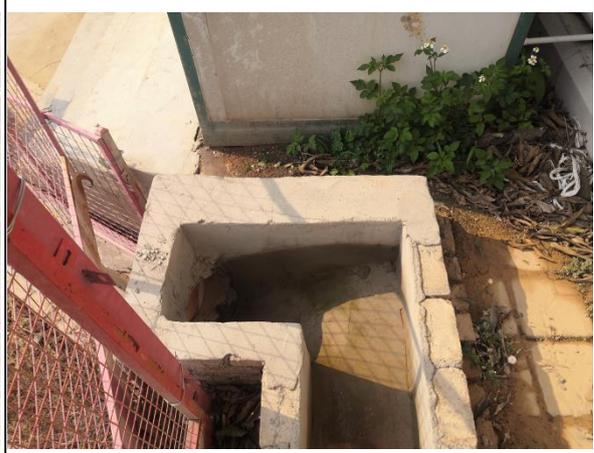
<p>I 型沉砂池情况</p>	<p>I 型沉砂池运行情况</p>

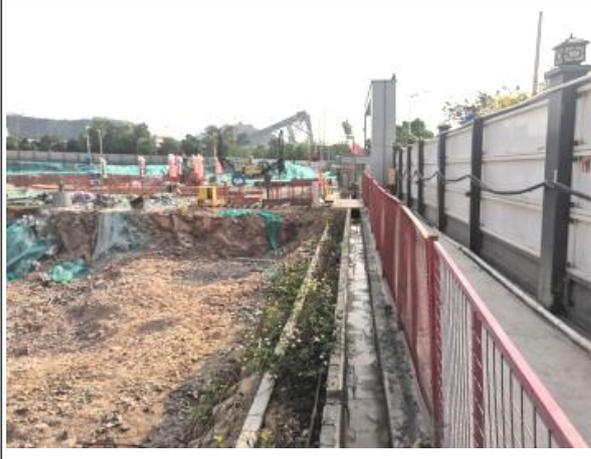
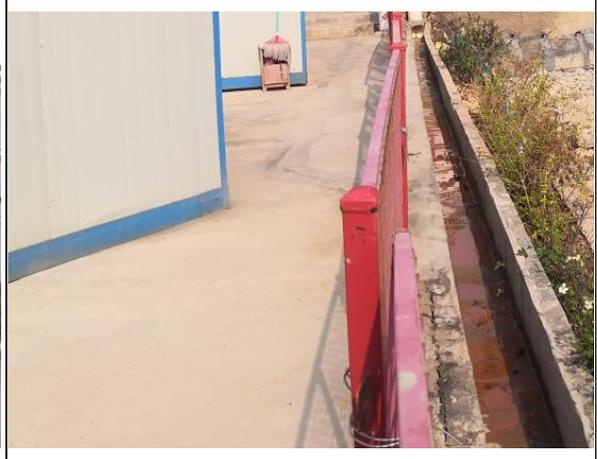
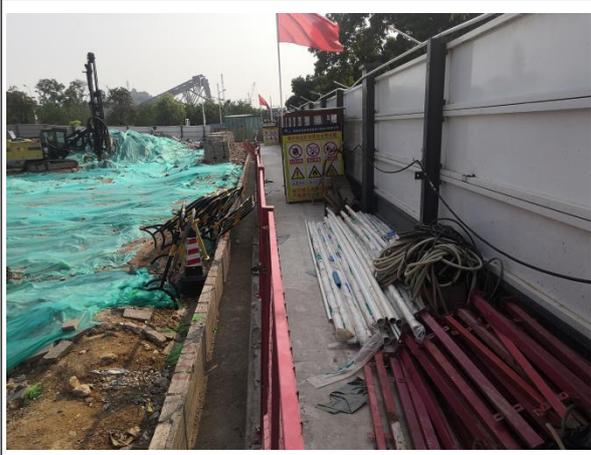
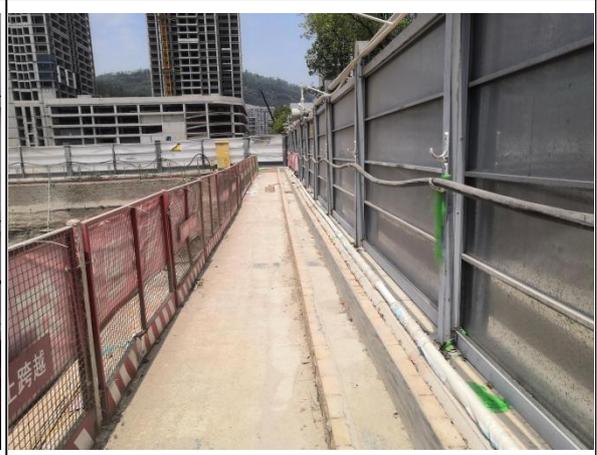
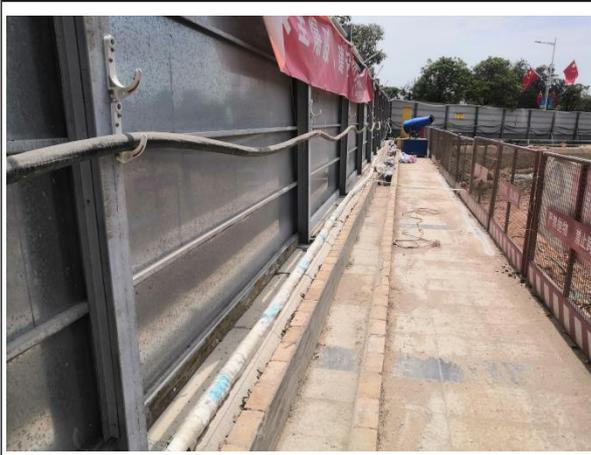
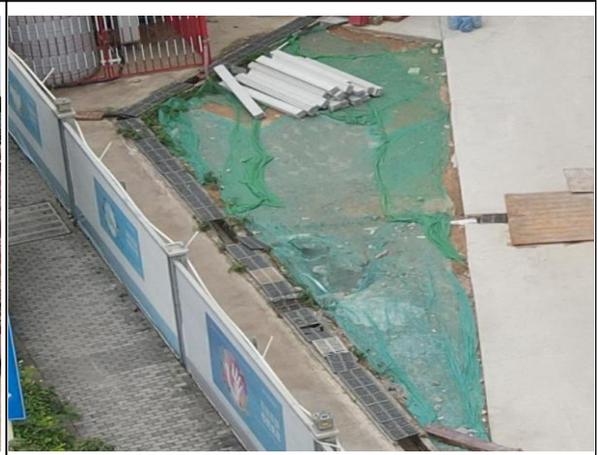
<p>施工围挡与基坑顶部排水沟运行情况</p>	<p>基坑顶部排水沟运行情况</p>

<p>施工围挡、基坑顶部排水沟运行情况与临时覆盖防护情况</p>	<p>施工围挡与基坑顶部排水沟运行情况</p>

<p>施工围挡与基坑顶部排水沟运行情况</p>	<p>施工围挡、基坑顶部排水沟运行情况与临时覆盖防护情况</p>

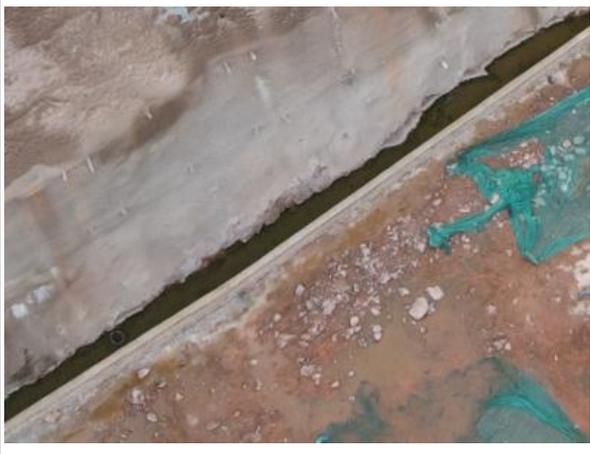
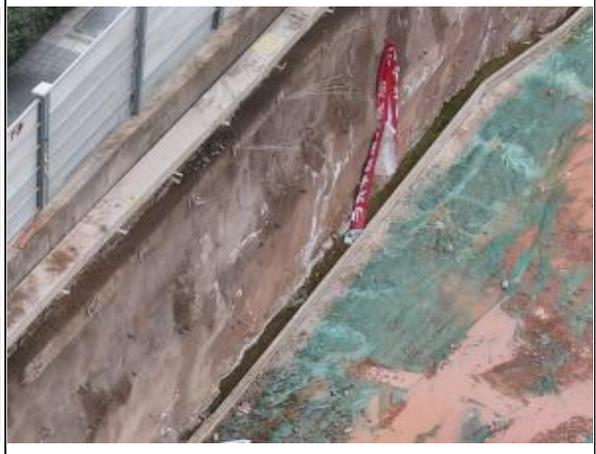
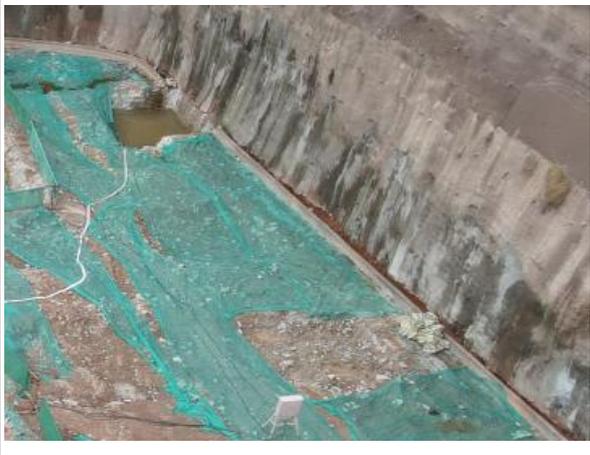
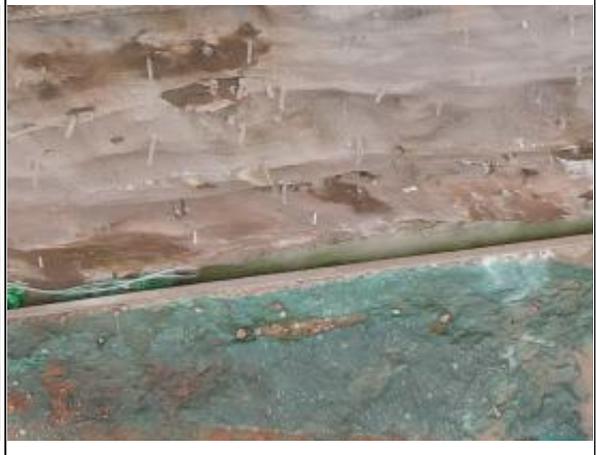
<p>基坑底部排水沟运行情况</p>	<p>施工围挡、基坑底部排水沟运行情况与临时覆盖防护情况</p>

<p>基坑底部排水沟、动态集水井运行情况与临时覆盖防护情况</p>	<p>基坑底部排水沟运行情况与临时覆盖防护情况</p>

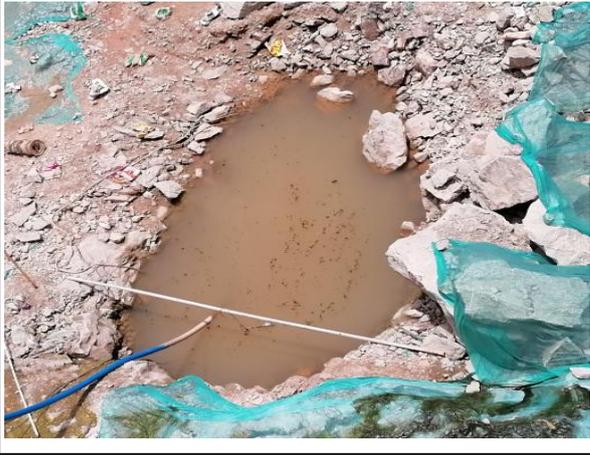
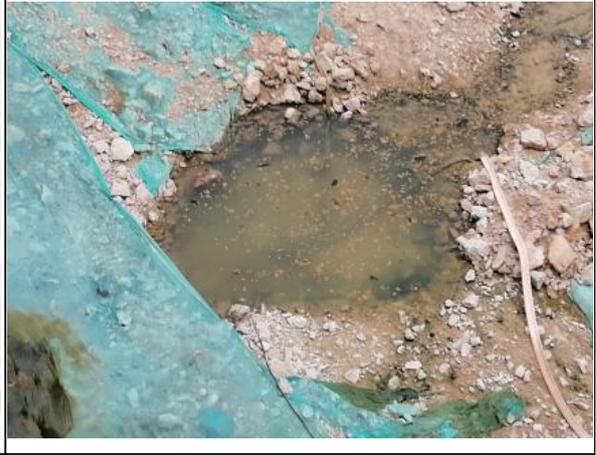
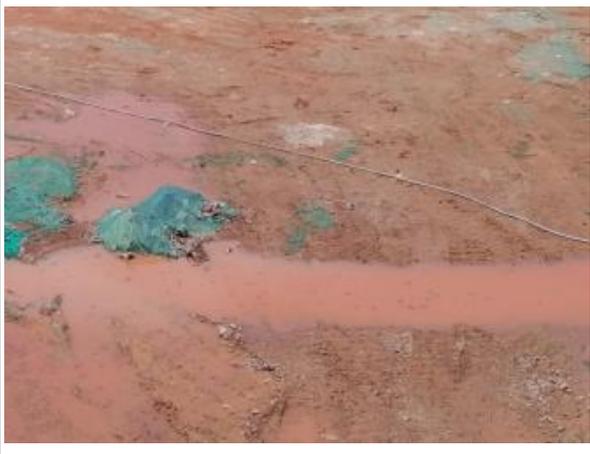
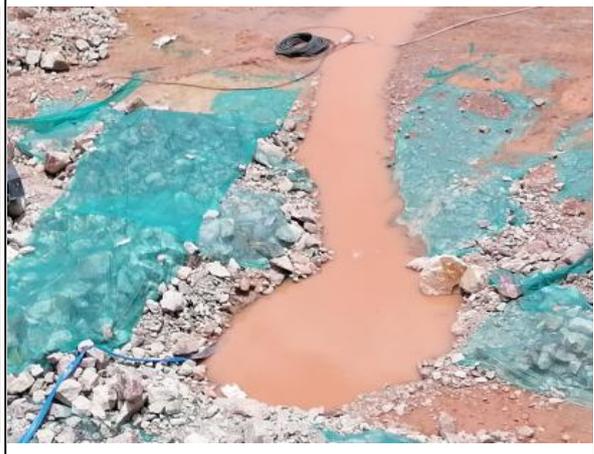
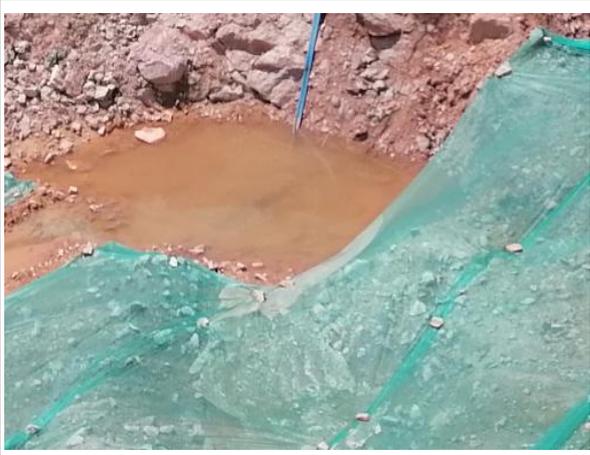
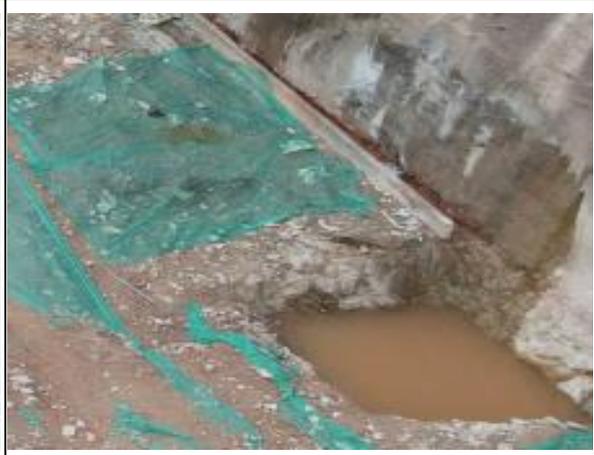
<p>动态集水井运行情况</p>	<p>动态集水井运行情况</p>

<p>动态排水沟运行情况</p>	<p>动态集水井与动态排水沟运行情况</p>

<p>动态集水井运行情况与临时覆盖防护情况</p>	<p>基坑底部排水沟、动态集水井运行情况与临时覆盖防护情况</p>

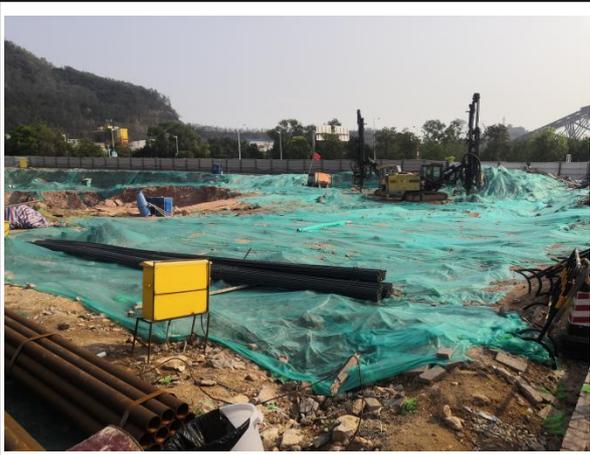
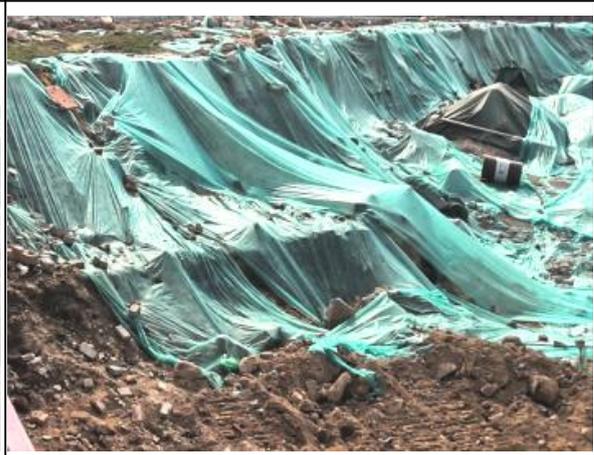
<p>临时覆盖防护情况</p>	<p>临时覆盖防护情况</p>

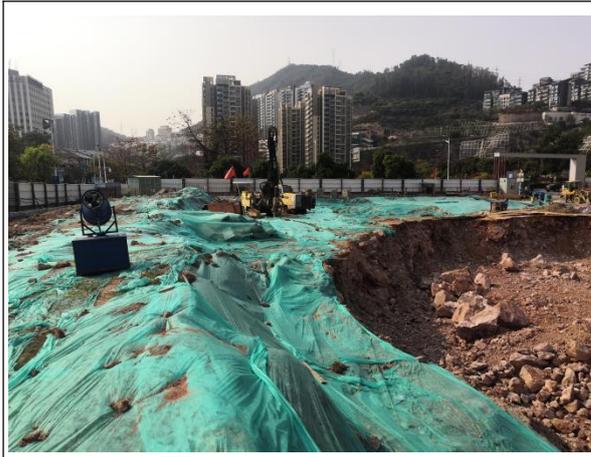
临时覆盖防护情况

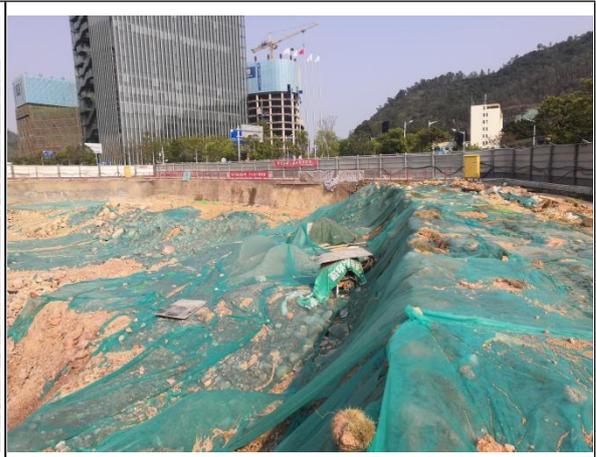
临时覆盖防护情况

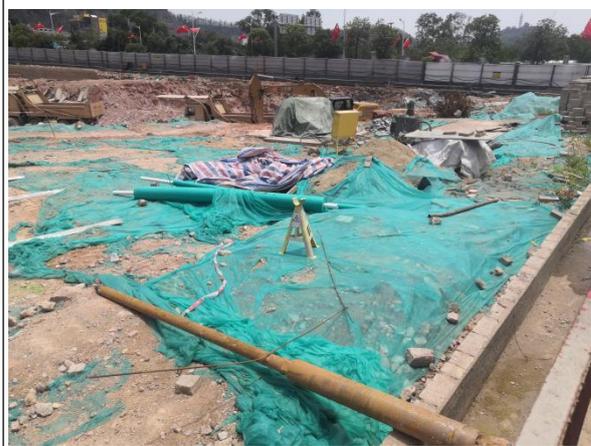
临时覆盖防护情况

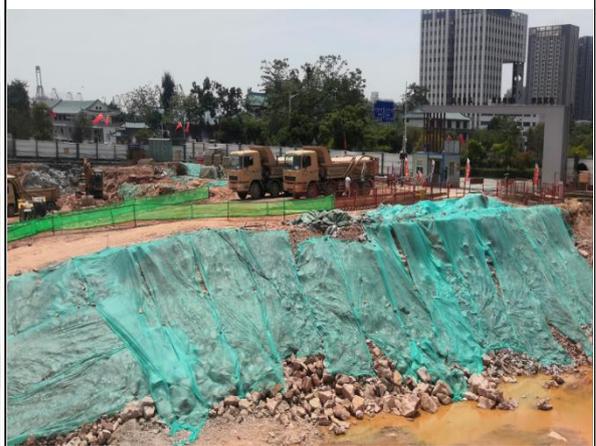
临时覆盖防护情况

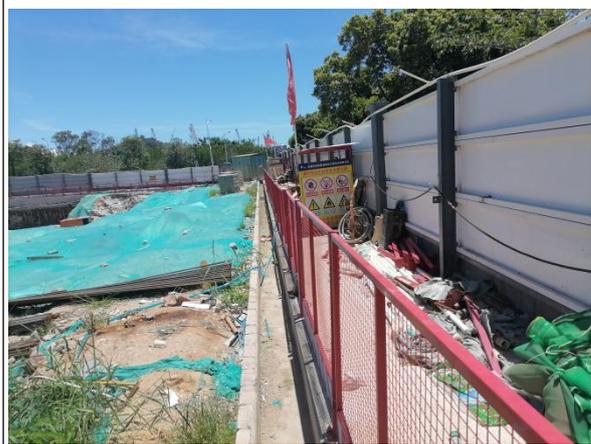
施工围挡、基坑顶部排水沟运行情况与临时覆盖防护情况

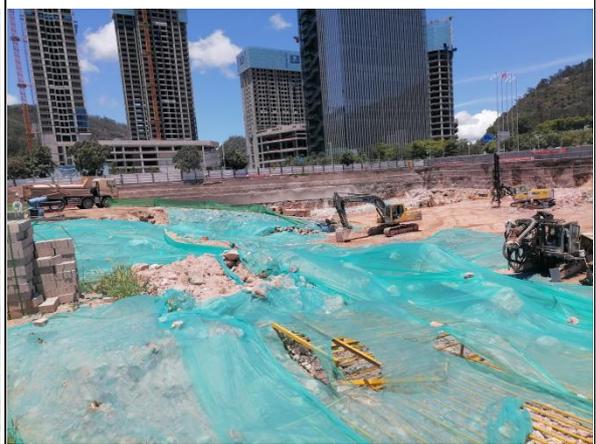
临时覆盖防护情况

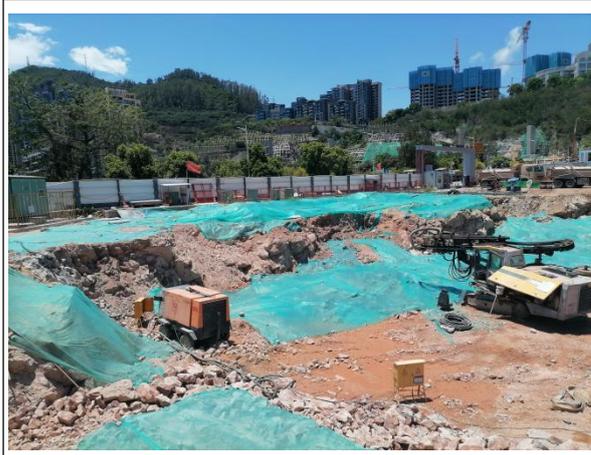
临时覆盖防护情况

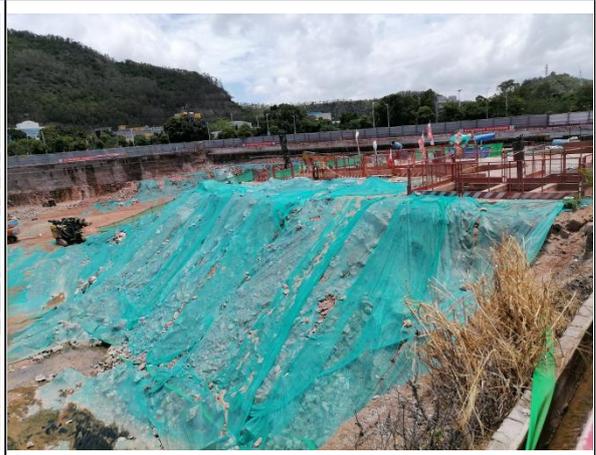
临时覆盖防护情况

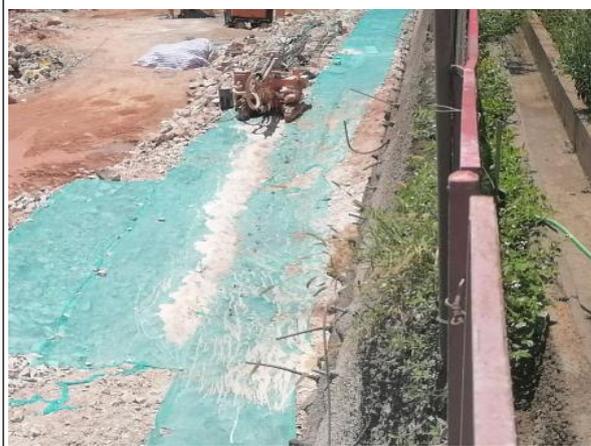
临时覆盖防护情况

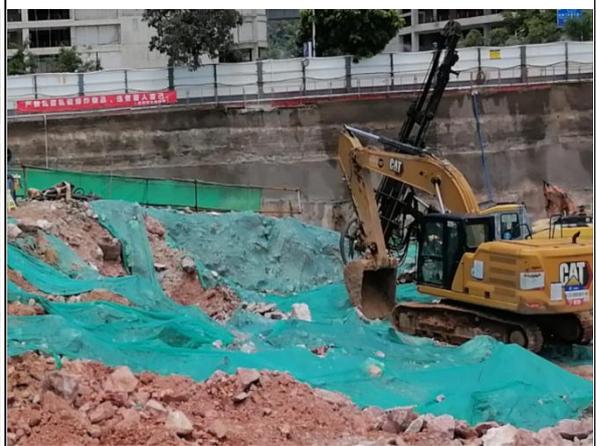
临时覆盖防护情况

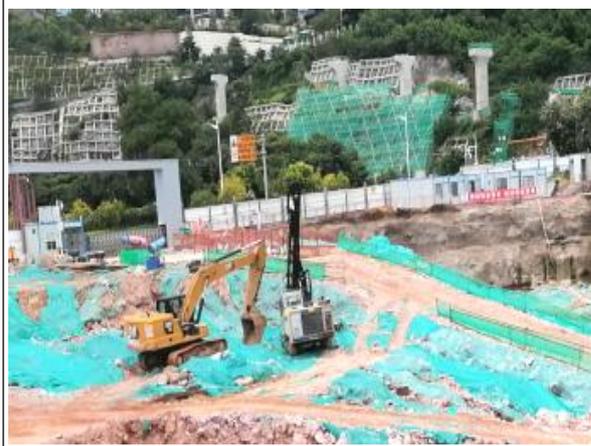
临时覆盖防护情况

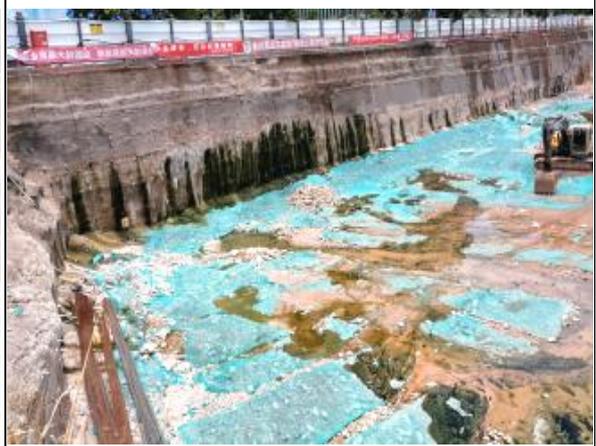
临时覆盖防护情况

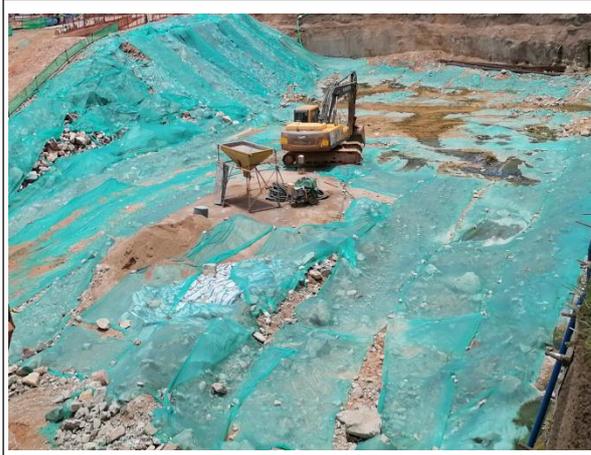
临时覆盖防护情况

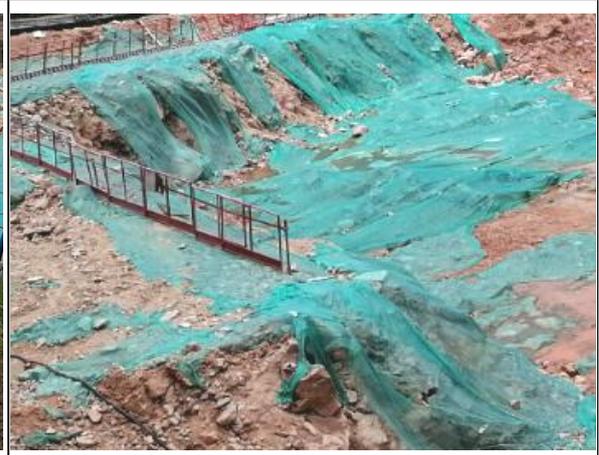
临时覆盖防护情况

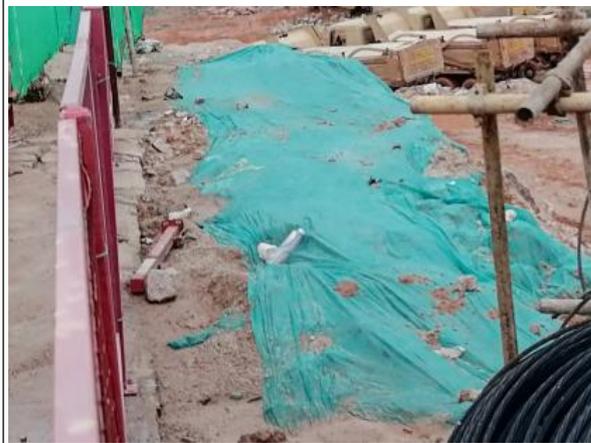
临时覆盖防护情况

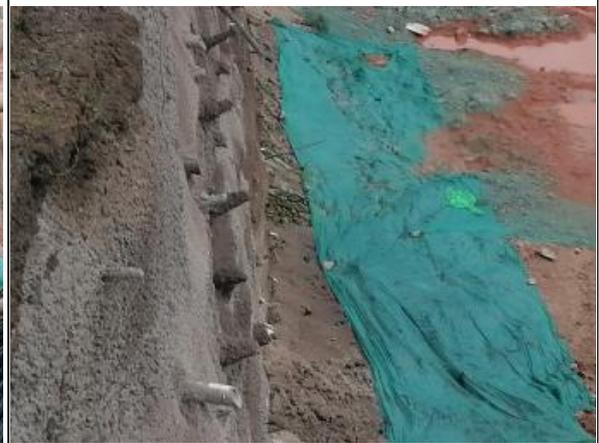
临时覆盖防护情况

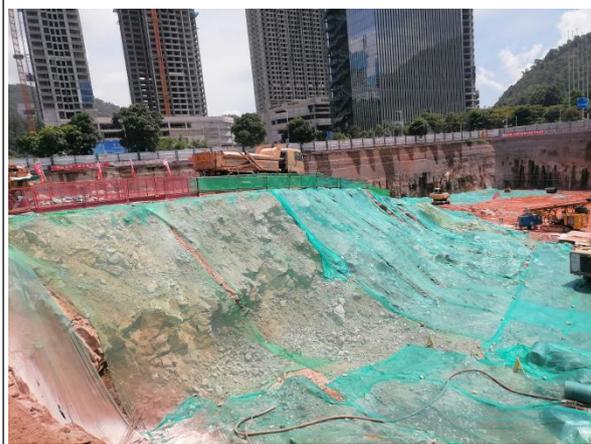
临时覆盖防护情况

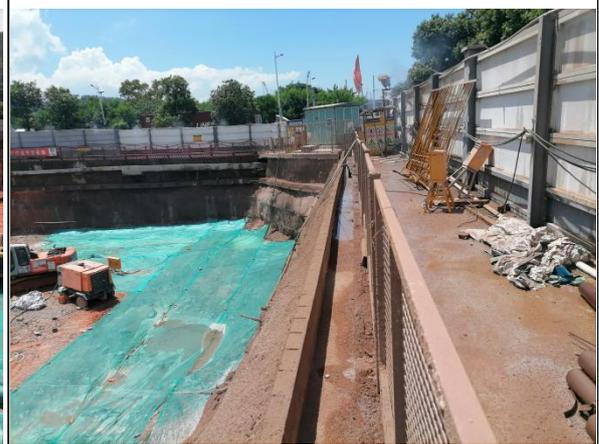
施工围挡、基坑顶部排水沟运行情况与临时覆盖防护情况

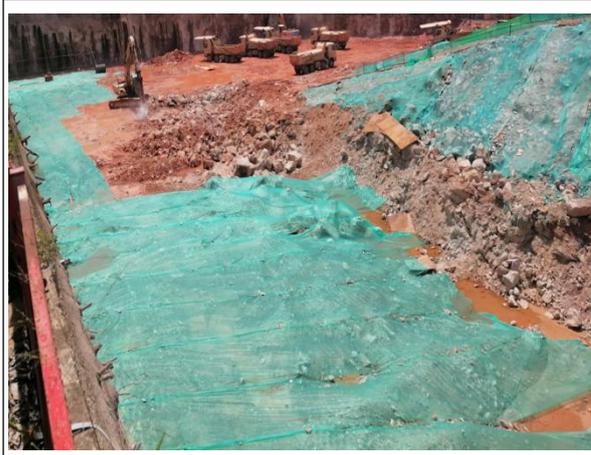
临时覆盖防护情况

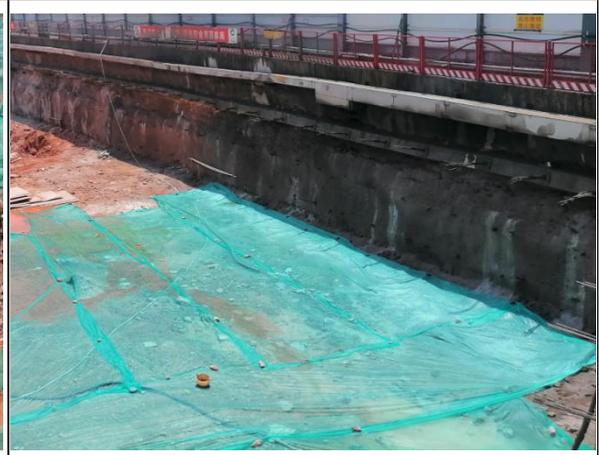
临时覆盖防护情况

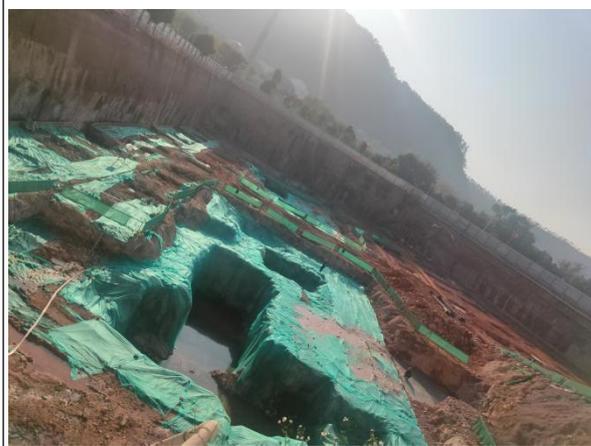
临时覆盖防护情况

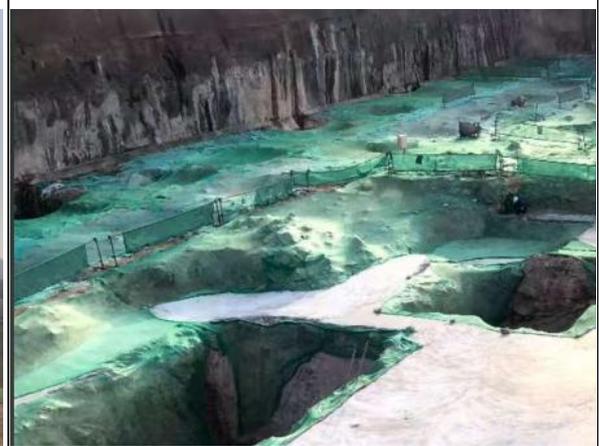
临时覆盖防护情况

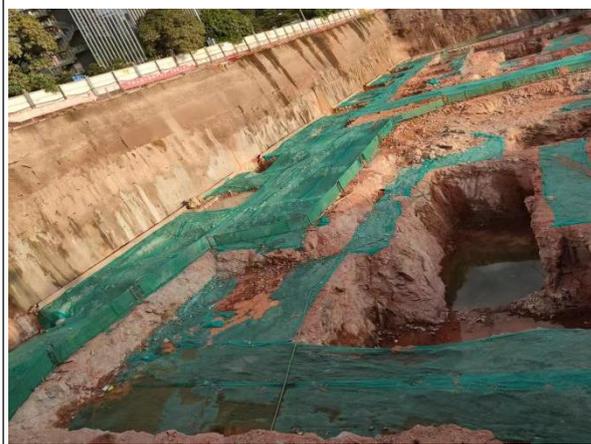
临时覆盖防护情况

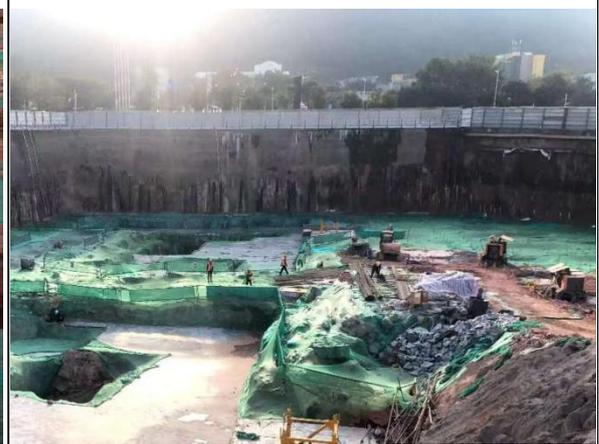
临时覆盖防护情况

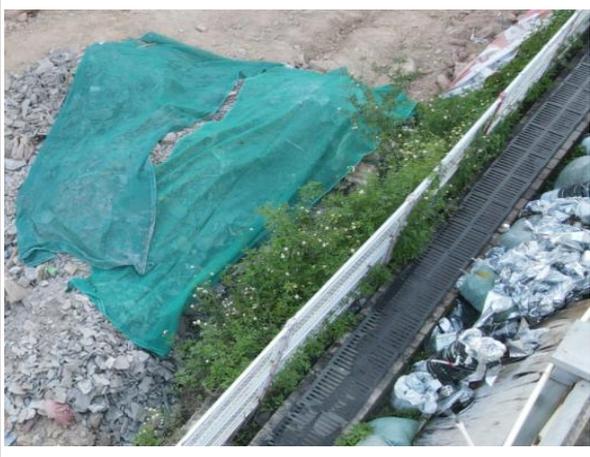
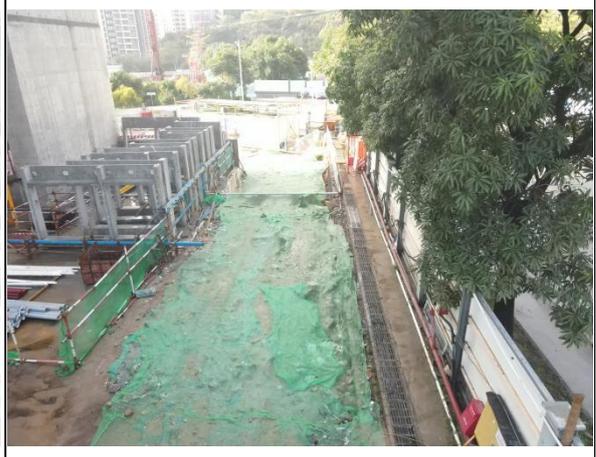
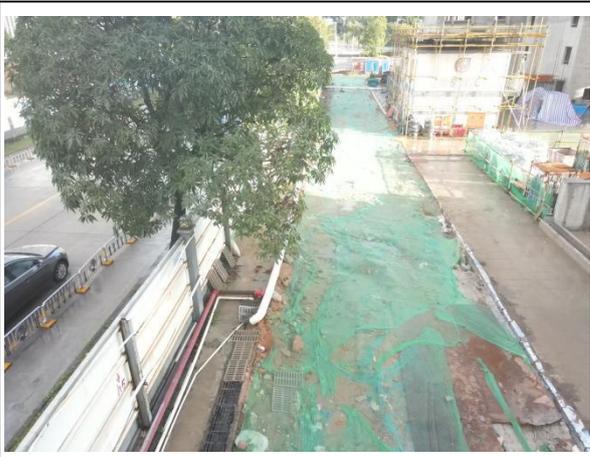
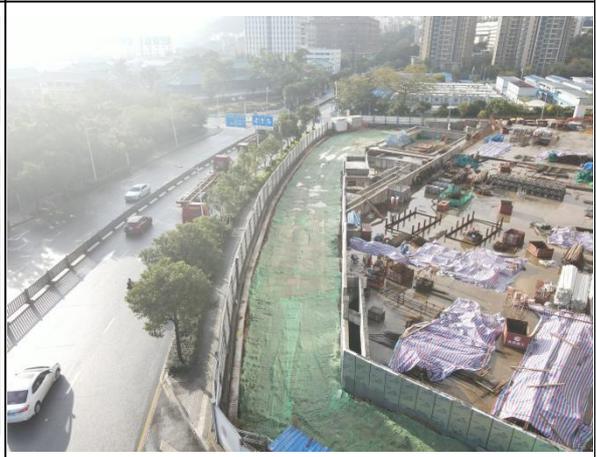
<p>基坑顶部排水沟运行情况与临时覆盖防护情况</p>	<p>施工围挡、基坑顶部排水沟运行情况与临时覆盖防护情况</p>

<p>施工围挡、基坑顶部排水沟运行情况与临时覆盖防护情况</p>	<p>施工围挡运行情况与临时覆盖防护情况</p>

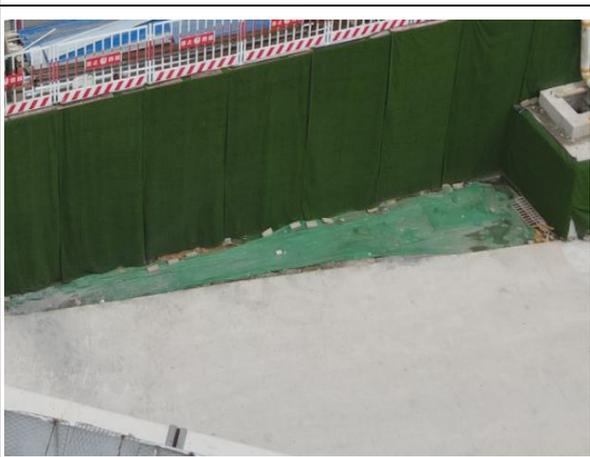
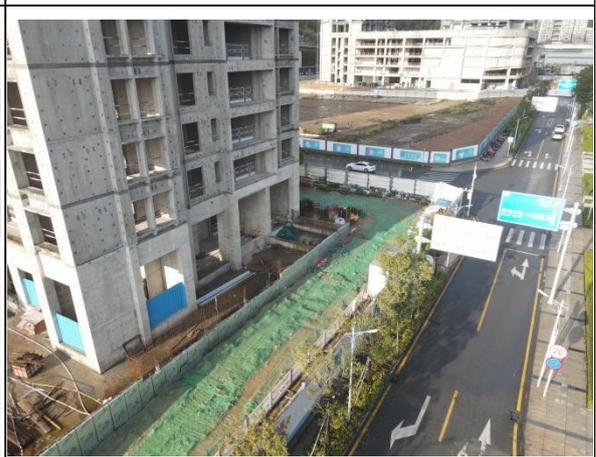
<p>临时覆盖防护情况</p>	<p>临时覆盖防护情况</p>
