拾悦城楠园、拾悦城沁园（原名宝安区沙井街道壆岗岗厦片区城市更新项目（一期））

水土保持设施验收报告

2025年5月

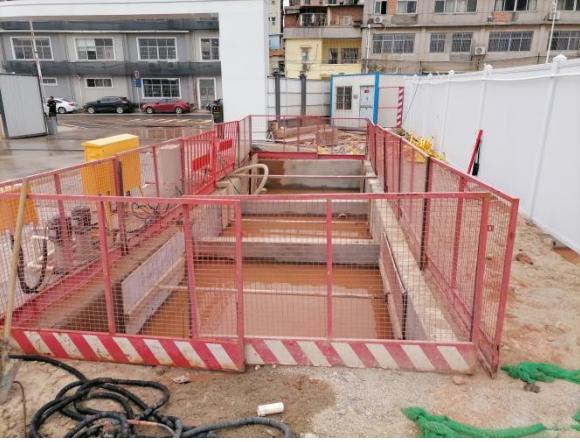
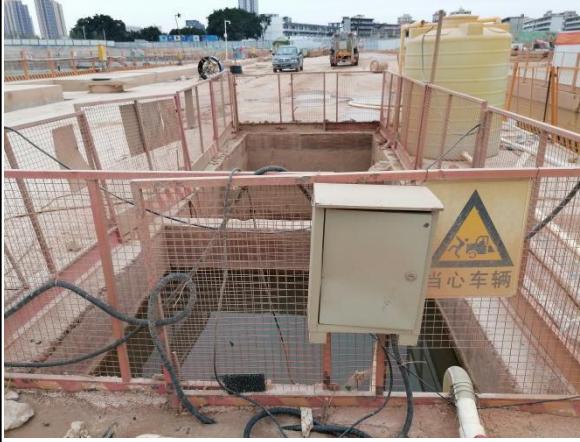
洗车设施运行情况	洗车设施运行情况

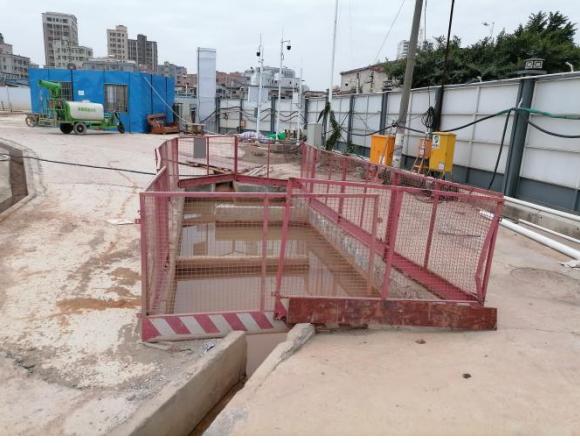
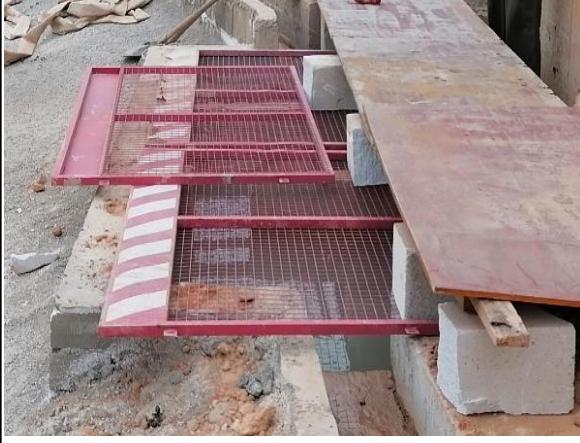
三级沉沙池运行情况	三级沉沙池运行情况

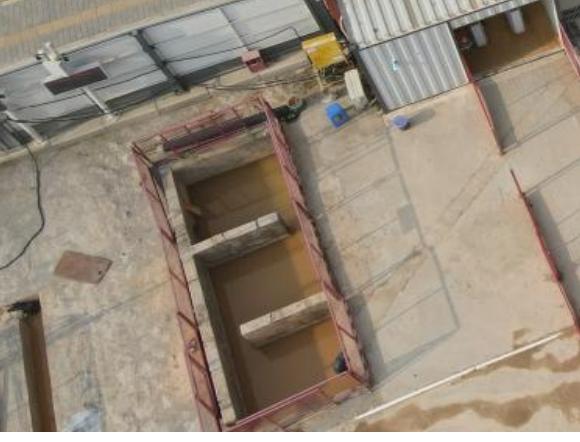
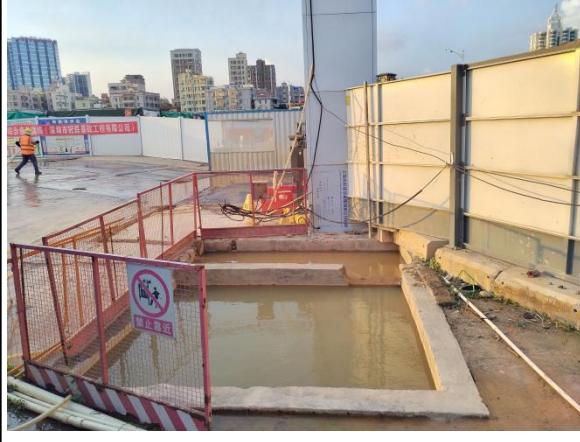
施工围挡与三级沉沙池运行情况	三级沉沙池运行情况

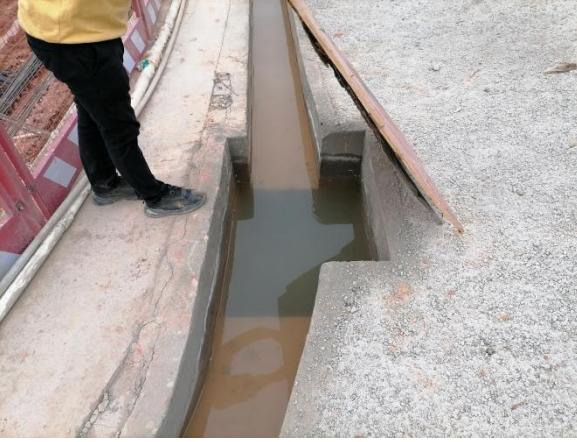
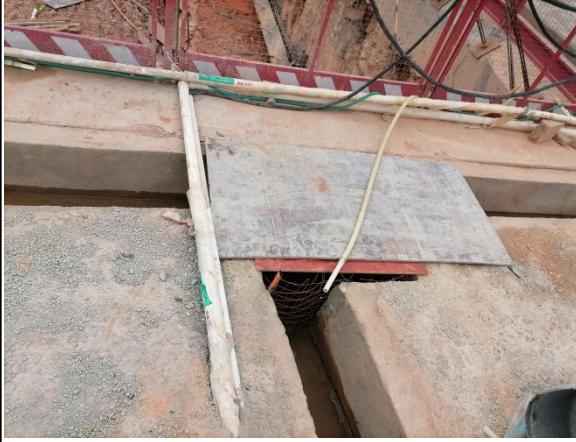
施工围挡与三级沉沙池运行情况	施工围挡与三级沉沙池运行情况

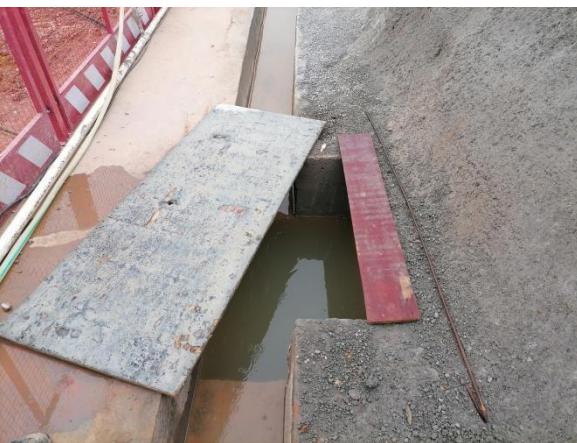
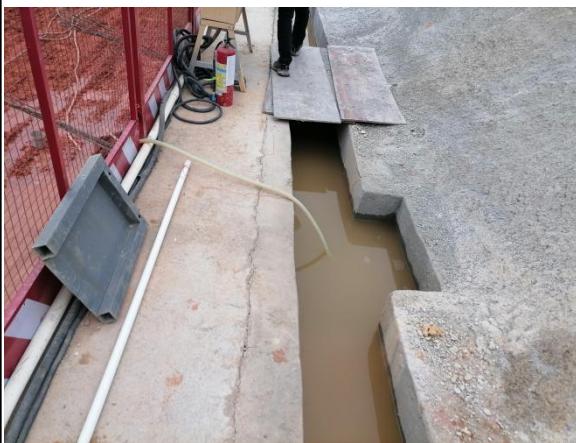
基坑外侧排水沟与单级沉沙池运行情况	基坑外侧排水沟与单级沉沙池运行情况

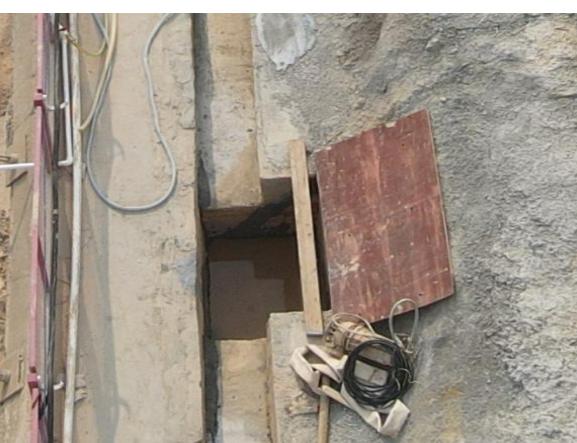
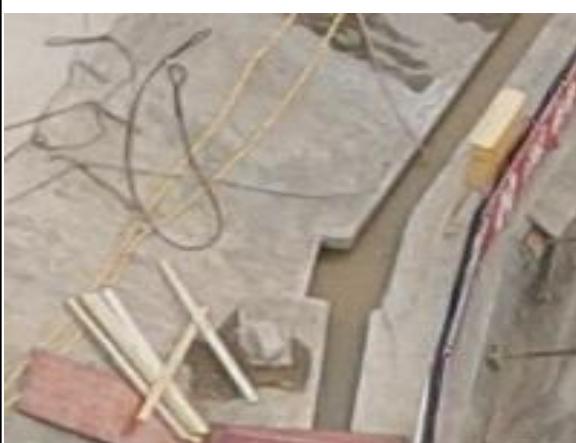
基坑外侧排水沟与单级沉沙池运行情况	基坑外侧排水沟与单级沉沙池运行情况

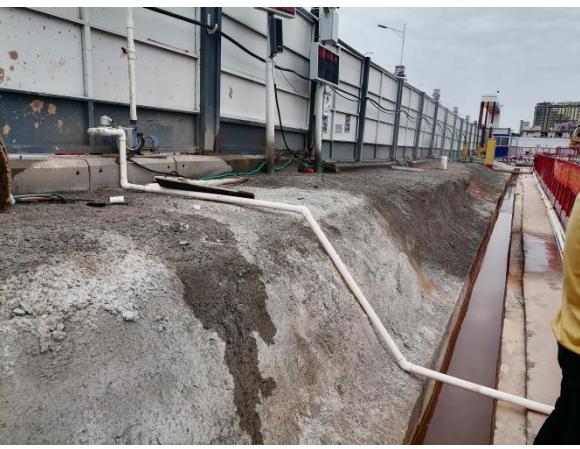
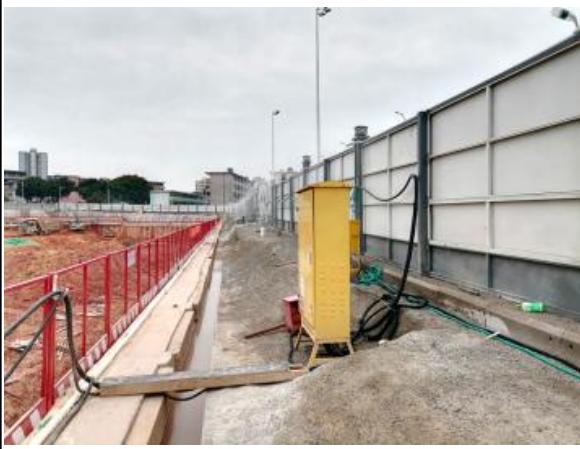
基坑外侧排水沟与单级沉沙池运行情况	基坑外侧排水沟与单级沉沙池运行情况

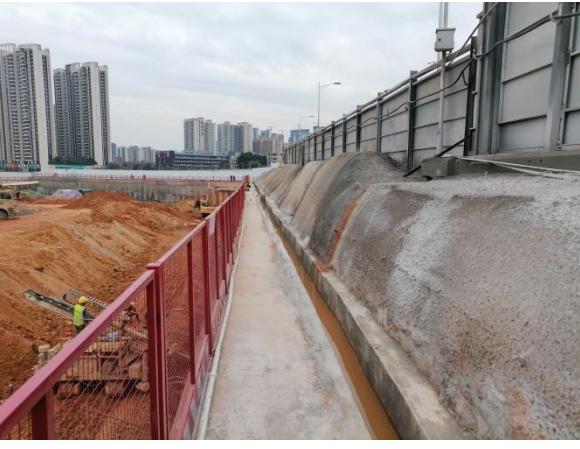
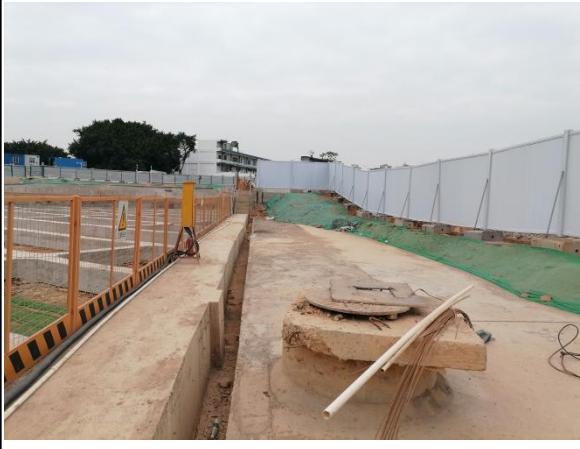
施工围挡与基坑外侧排水沟运行情况	施工围挡与基坑外侧排水沟运行情况

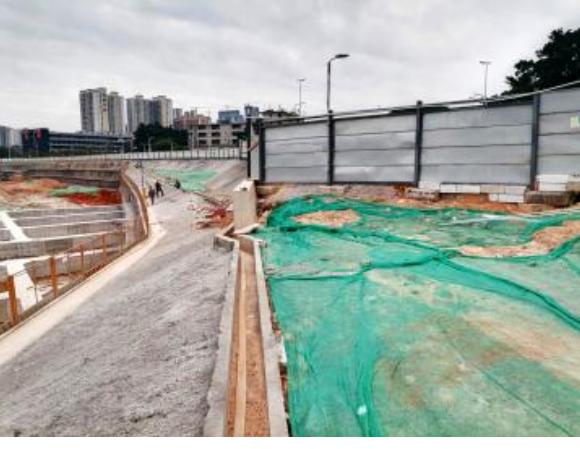
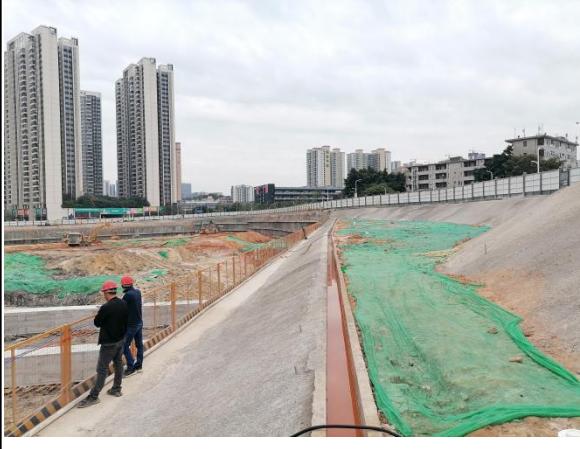
施工围挡与基坑外侧排水沟运行情况	施工围挡、基坑外侧排水沟运行情况与临时覆盖防护情况

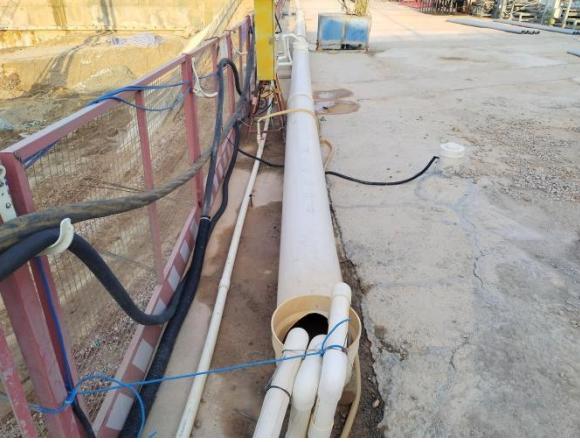
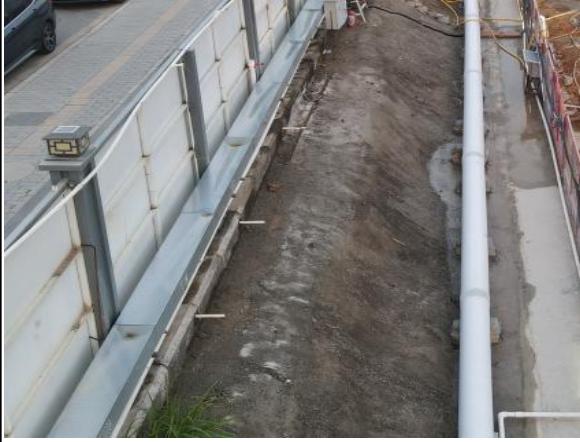
施工围挡、基坑外侧排水沟运行情况与临时覆盖防护情况	基坑外侧排水沟运行情况与临时覆盖防护情况

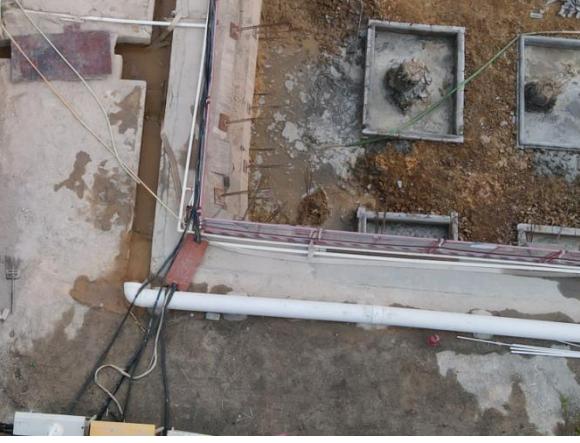
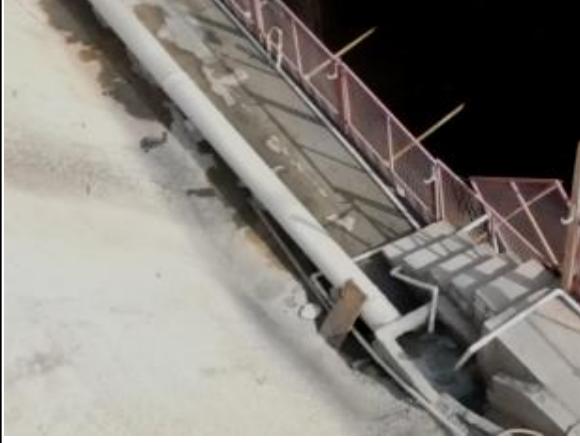
导流管运行情况	施工围挡与导流管运行情况

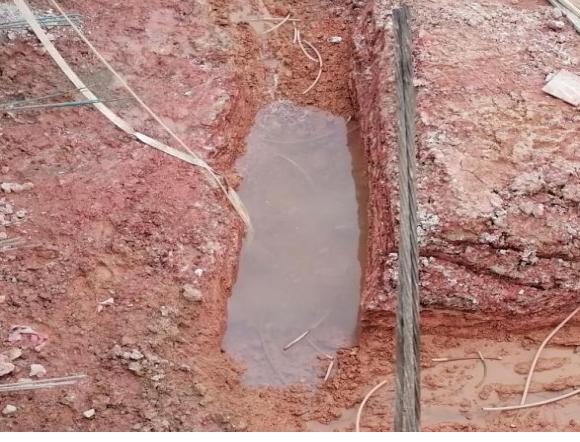
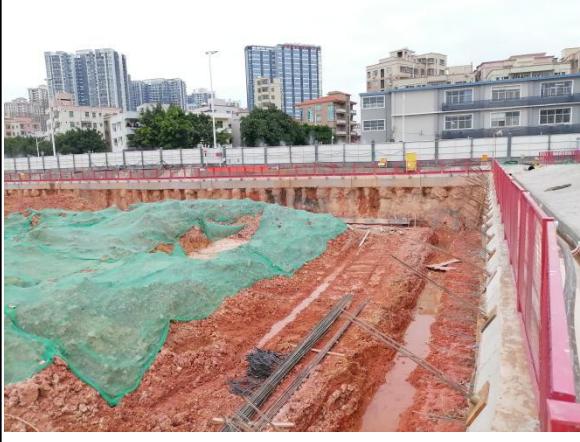
基坑外侧排水沟、单级沉沙池与导流管运行情况	导流管运行情况

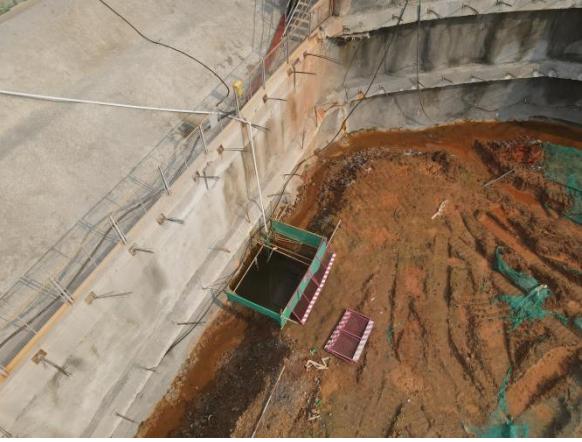
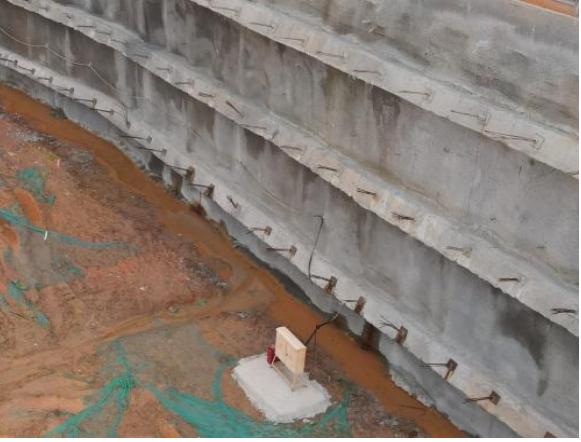
动态排水沟、动态集水井运行情况与临时覆盖防护情况	动态排水沟运行情况与临时覆盖防护情况
动态集水井运行情况	动态排水沟运行情况
动态排水沟运行情况	动态排水沟与动态集水井运行情况

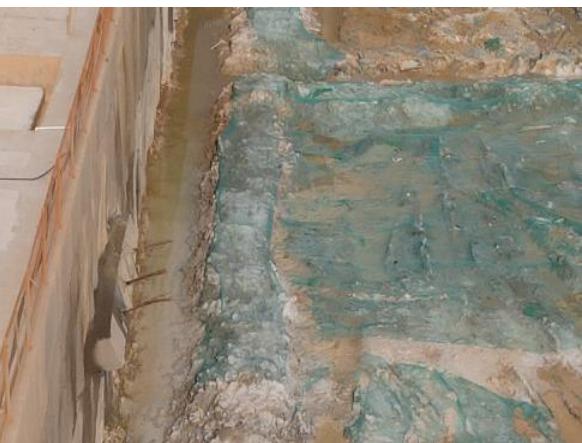
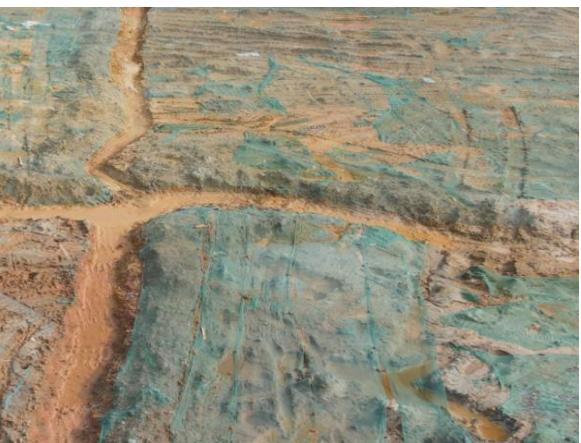
动态排水沟与动态集水井运行情况	动态排水沟运行情况

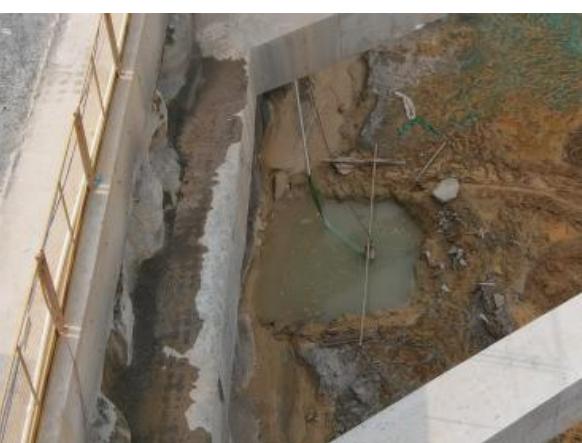
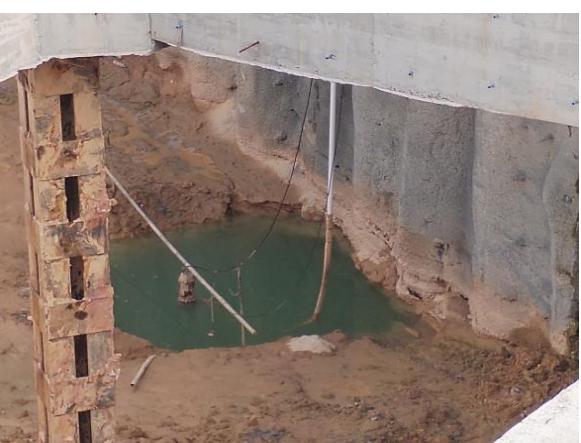
动态排水沟运行情况	动态排水沟运行情况

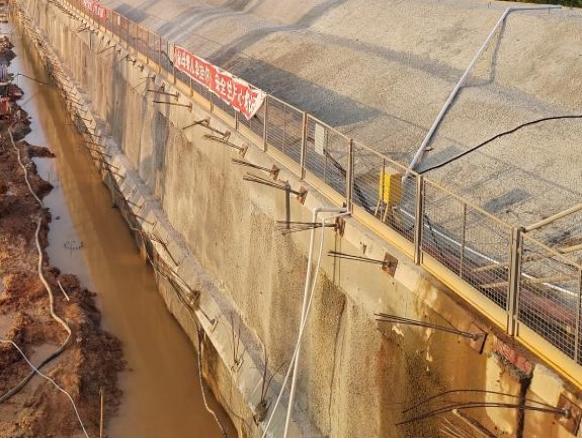
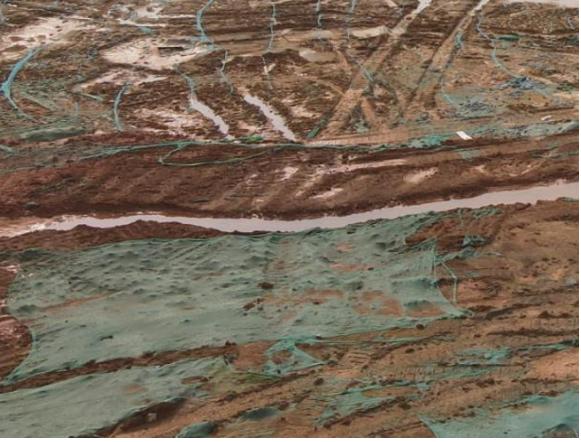
动态集水井运行情况	动态集水井运行情况

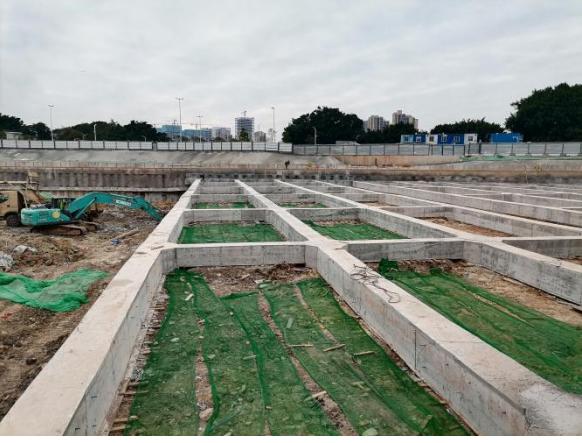
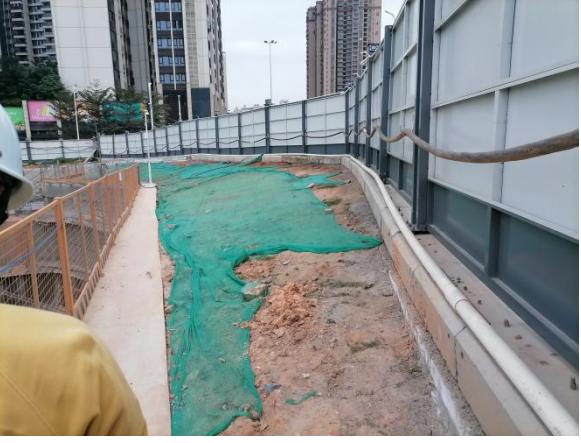
动态排水沟运行情况	动态排水沟运行情况

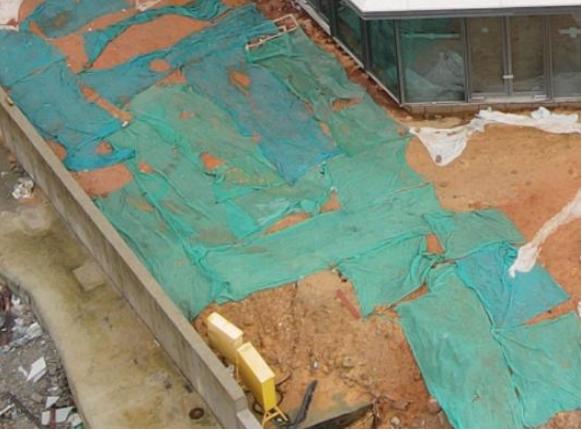
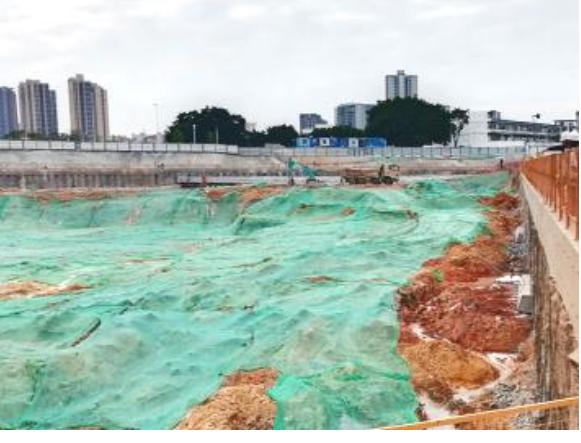
临时覆盖防护情况	施工围挡运行情况与临时覆盖防护情况

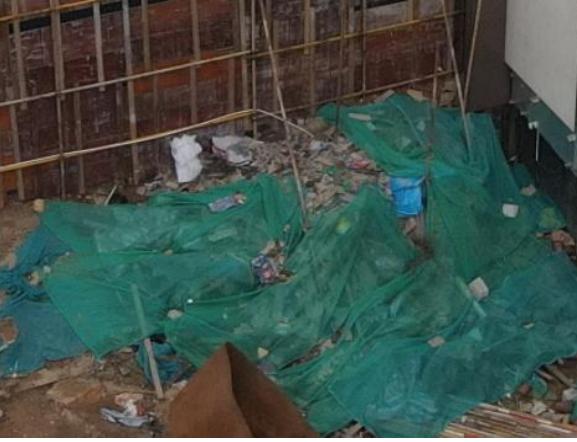
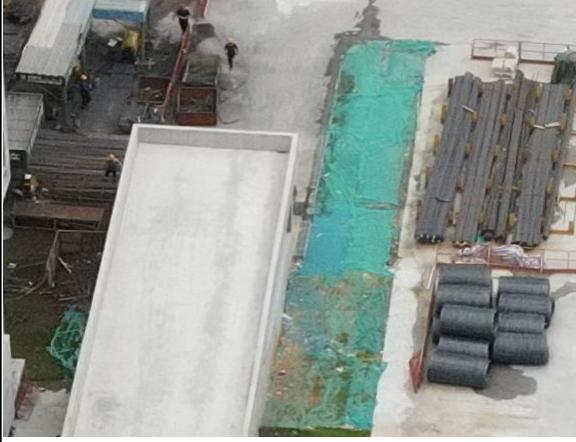
临时覆盖防护情况	临时覆盖防护情况

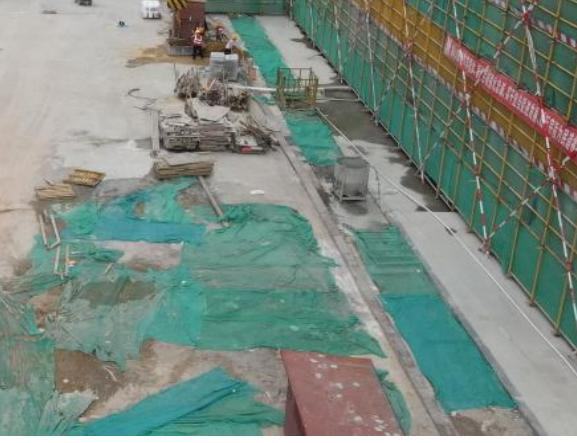
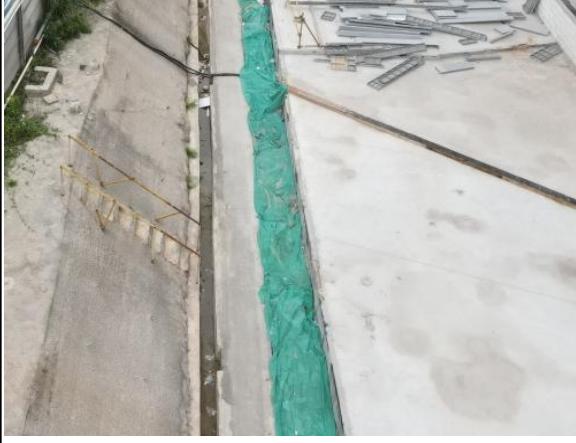
临时覆盖防护情况	临时覆盖防护情况

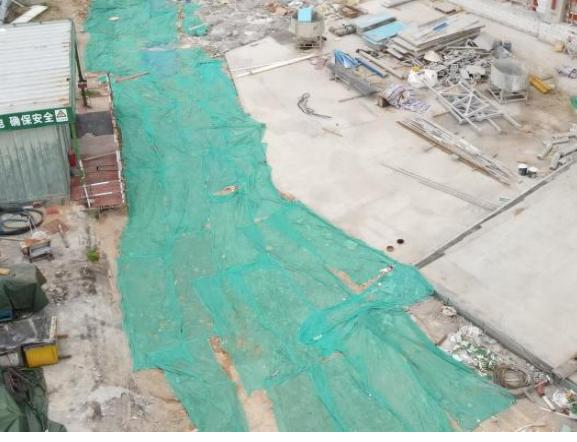
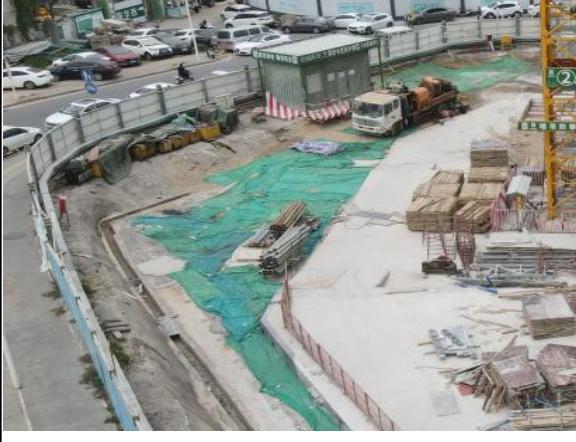
临时覆盖防护情况	基坑外侧排水沟运行情况与临时覆盖防护情况

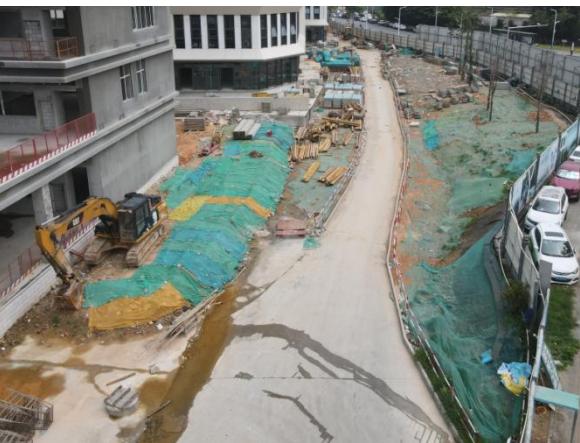
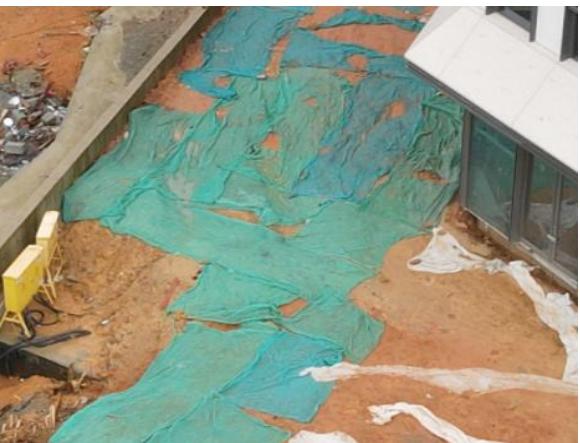
临时覆盖防护情况	施工围挡运行情况与临时覆盖防护情况

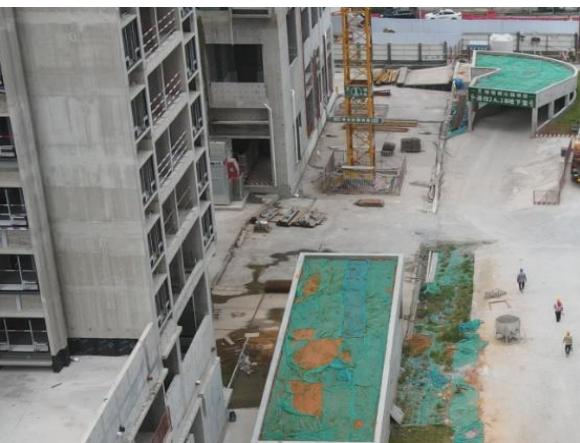
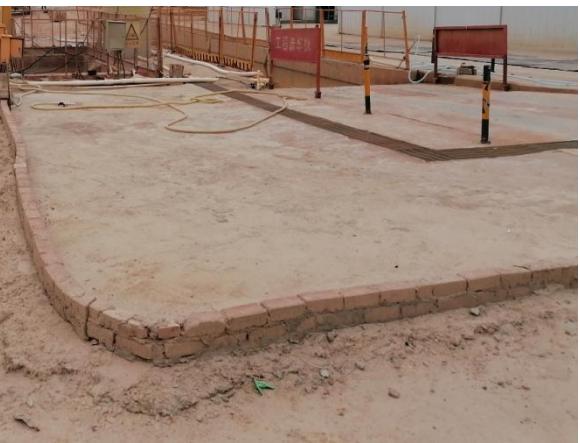
施工围挡运行情况与临时覆盖防护情况	临时覆盖防护情况

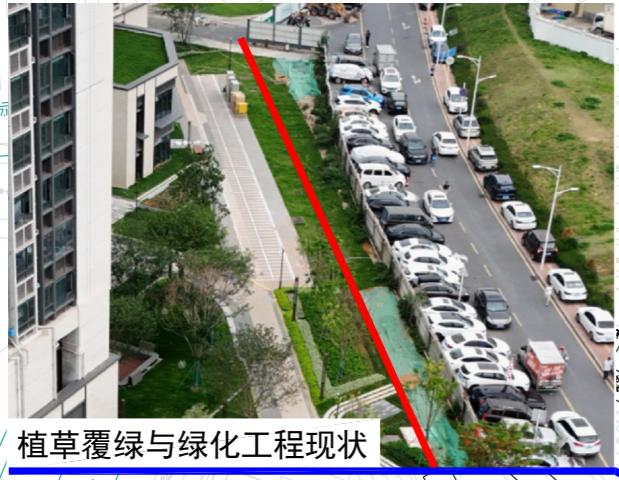
植草覆绿与绿化工程现状

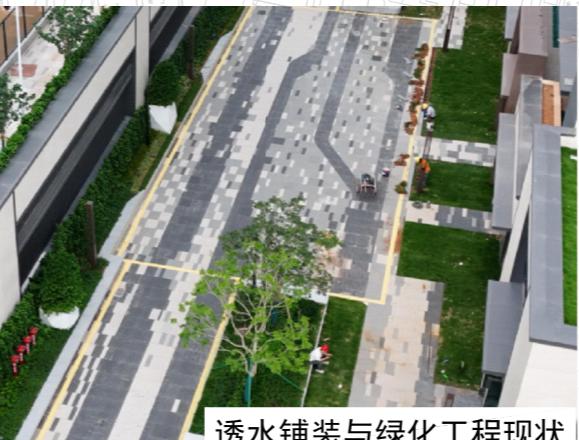
透水铺装与绿化工程现状

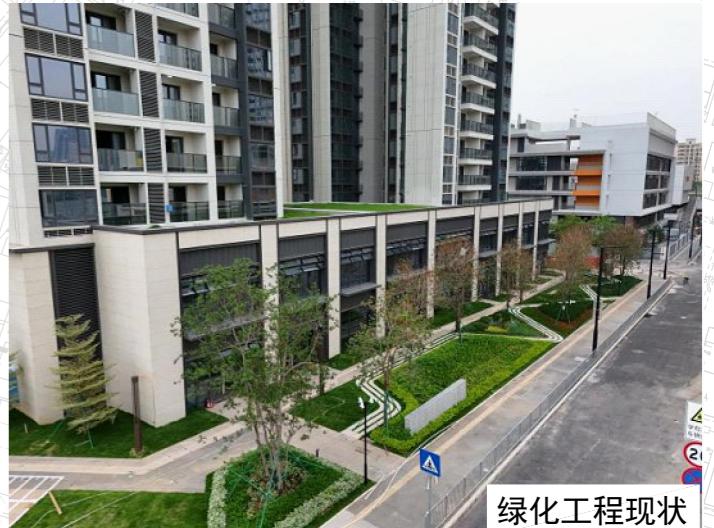
绿化工程现状

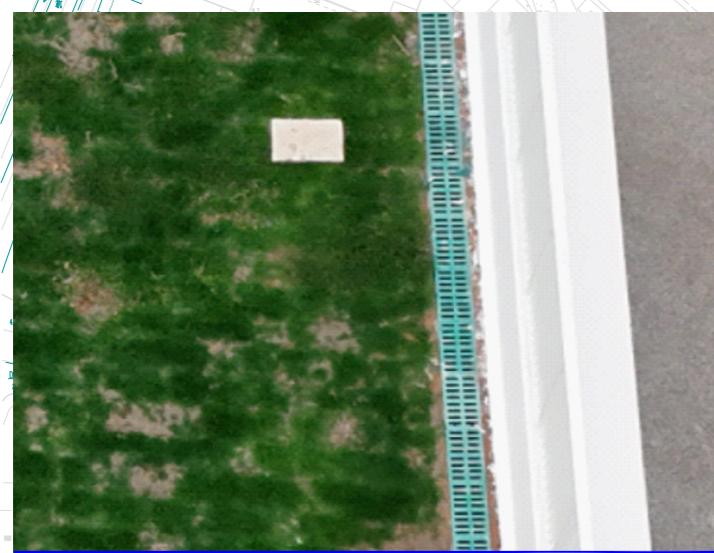
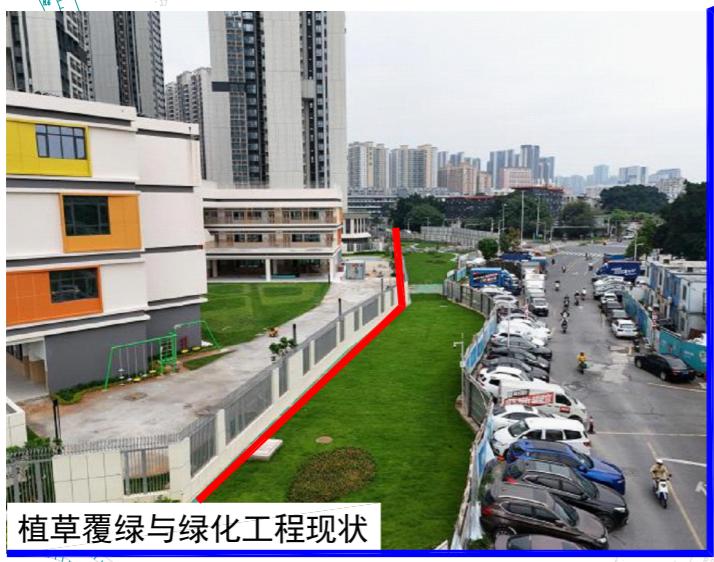
植草覆绿与绿化工程现状

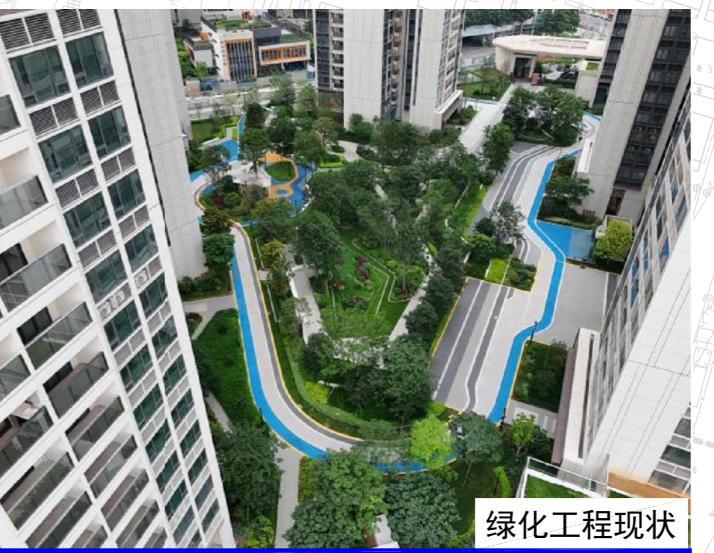
绿化工程现状
