桂盛路市政工程 水土保持设施验收报告

建设单位：深圳市龙华区观澜街道办事处

编制单位：深圳世源工程技术有限公司

2025 年 7 月

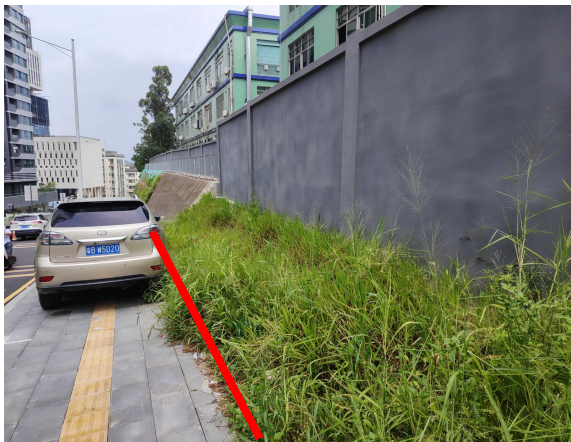
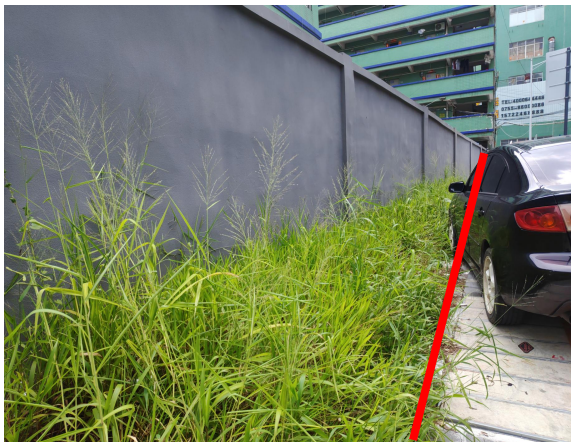
表 4-2 施工临时用地现状一览表

项目用地红线南侧的施工临时占地现已植草覆绿， 详见红线外侧植草覆绿的区域。	项目用地红线南侧的施工临时占地现已植草覆绿， 详见红线外侧植草覆绿的区域。

项目用地红线北侧的施工临时占地现已植草覆绿，详见红线外侧植草覆绿的区域。	项目用地红线北侧的施工临时占地现已植草覆绿，详见红线外侧植草覆绿的区域。

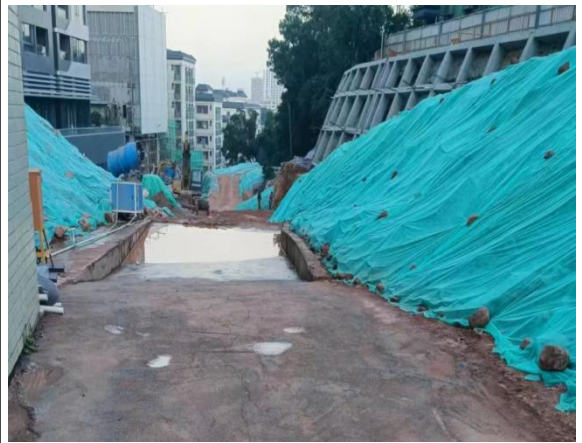
洗车设施运行情况与临时覆盖防护情况	施工围挡与临时排水沟运行情况

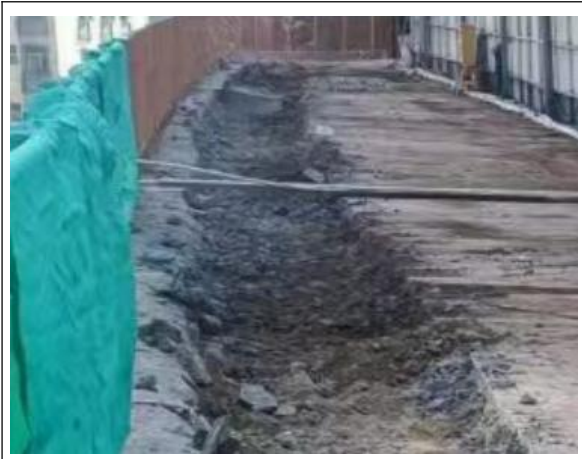
临时排水沟运行情况	临时覆盖防护情况

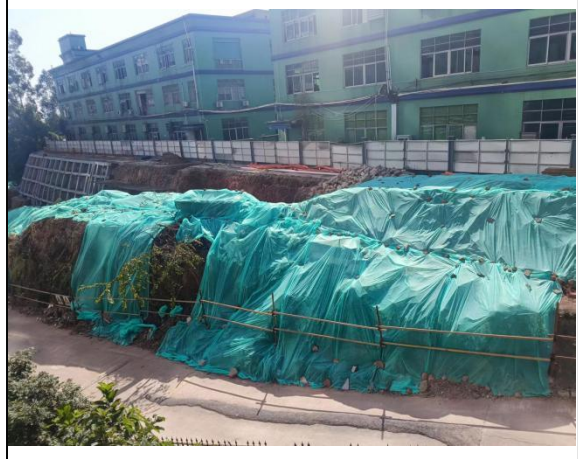
临时覆盖防护情况	施工围挡运行情况与临时覆盖防护情况

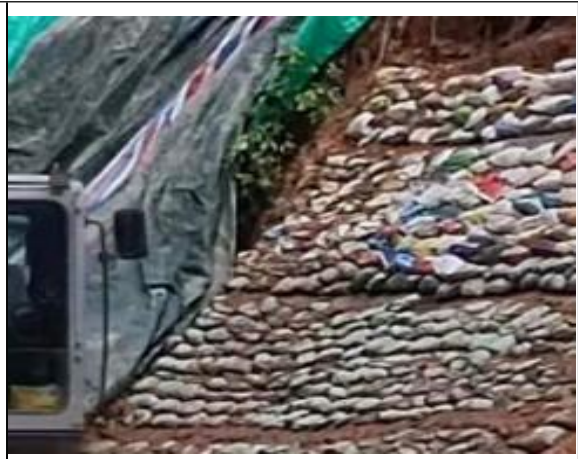
临时覆盖防护情况	临时拦挡防护情况

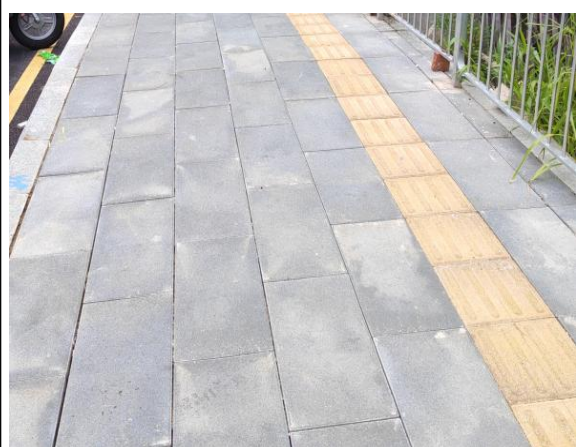
透水铺装现状

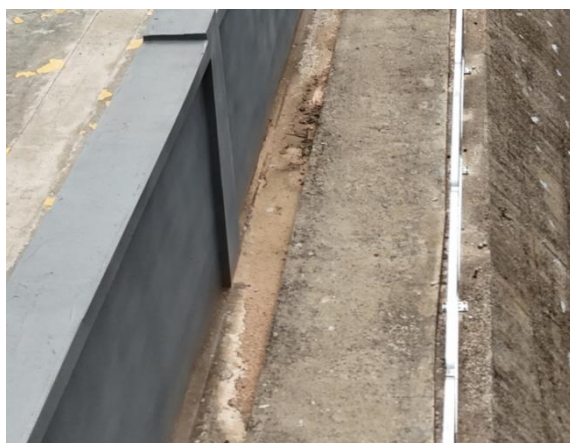
截水沟现状

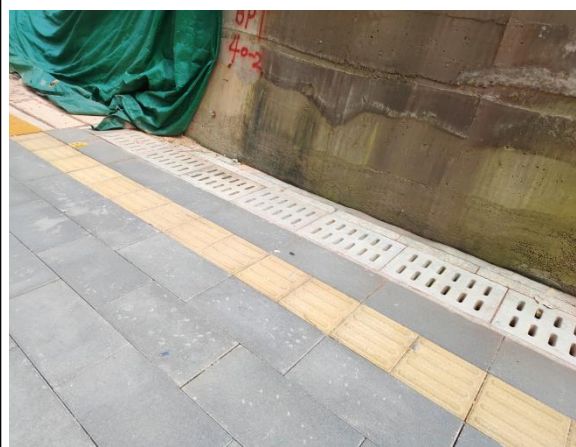
透水铺装与盖板边沟现状

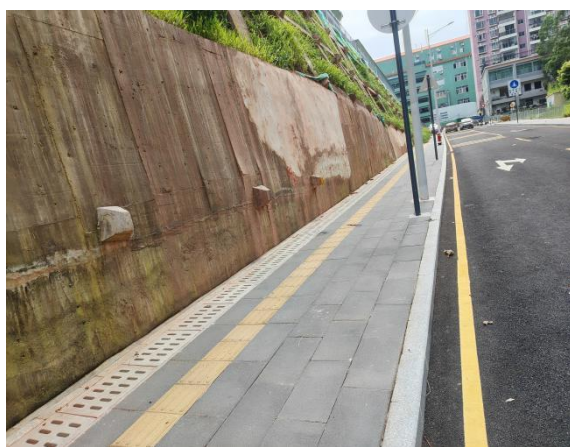
透水铺装、盖板边沟与格构梁植草护坡现状

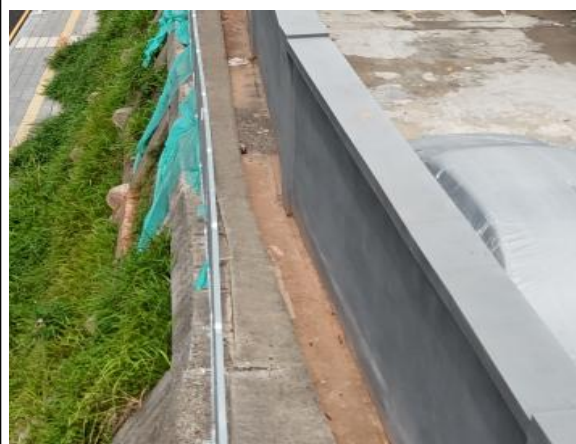
格构梁植草护坡与截水沟现状

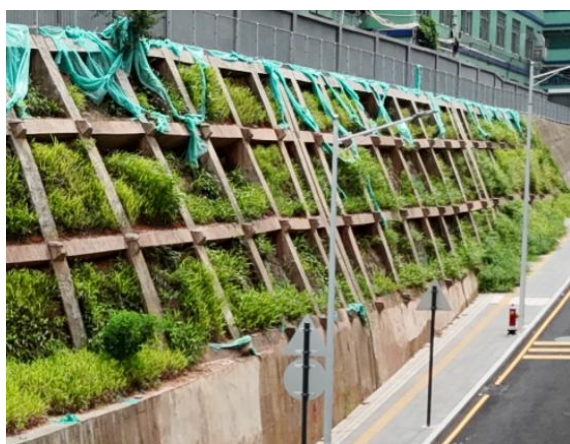
透水铺装与格构梁植草护坡现状

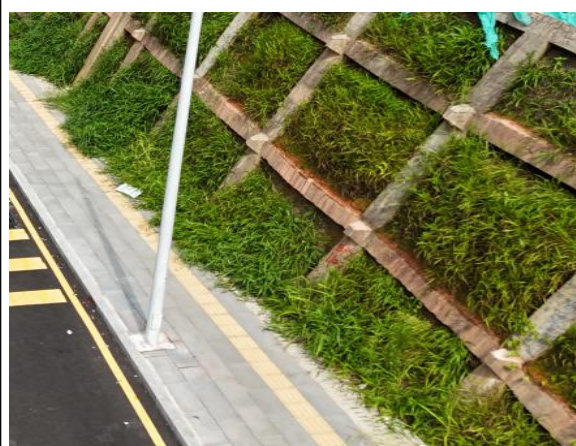
透水铺装与格构梁植草护坡现状

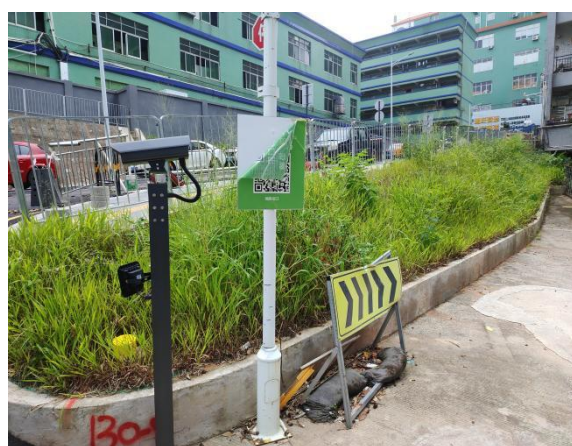
根据资料汇总结合现场复核，项目区施工临时占地现已实施边坡防护、截排水沟、植草覆绿与硬化等设施，本项目的用地红线范围内现为车行道、人行道与永久性排水等设施所覆盖，现已实施的格构梁植草护坡与植草覆绿可进一步增加地表径流下渗，避免降雨与地表径流冲刷裸露面而夹带泥沙四处漫溢，利于保水固土，本项目建设实施的各项植物措施生长状况一般，项目建设实施的植物措施布局基本合理，基本满足项目区可绿化区域防治水土流失的要求；部分区域可见植被枯萎，应加快补植补种，避免降雨与径流冲刷而流失水土。详见下表。

植草覆绿现状

(1) 根据现场调查，项目区部分区域的植被枯萎，应及时种植、抚育、补植、更新损坏与坏死的林草植被，避免降雨与径流冲刷形成水土流失影响。

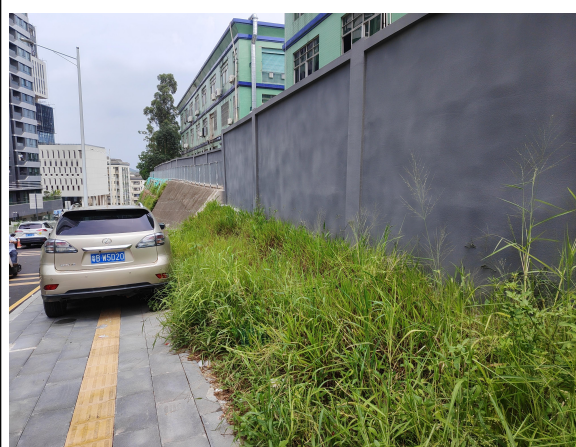
透水铺装与植草覆绿现状

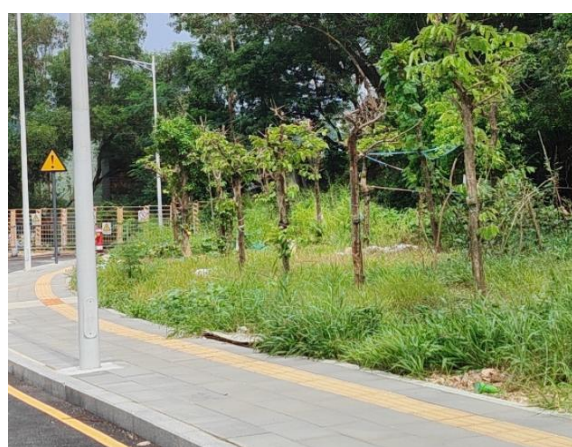
植草覆绿现状

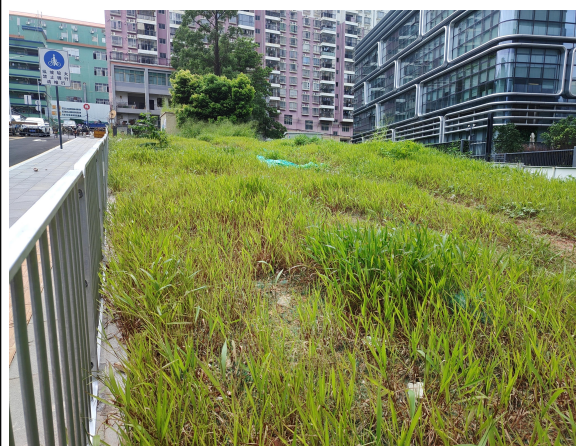
植草覆绿现状

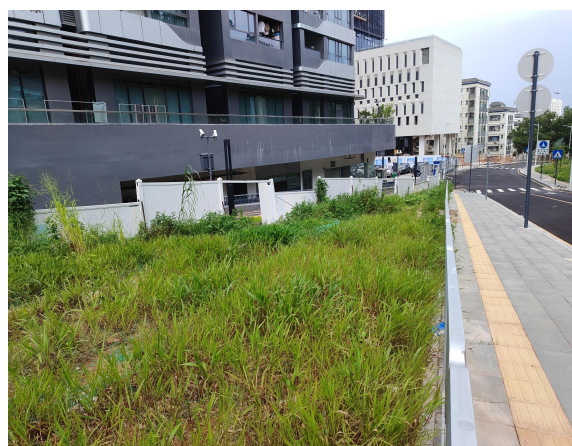
透水铺装与植草覆绿现状

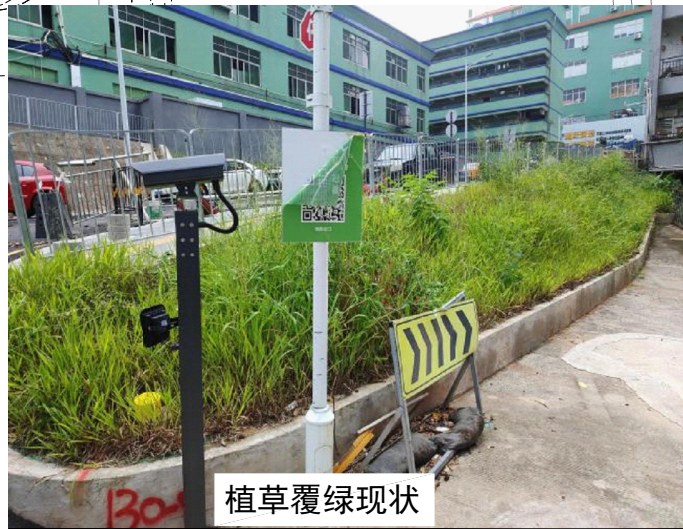
植草覆绿现状

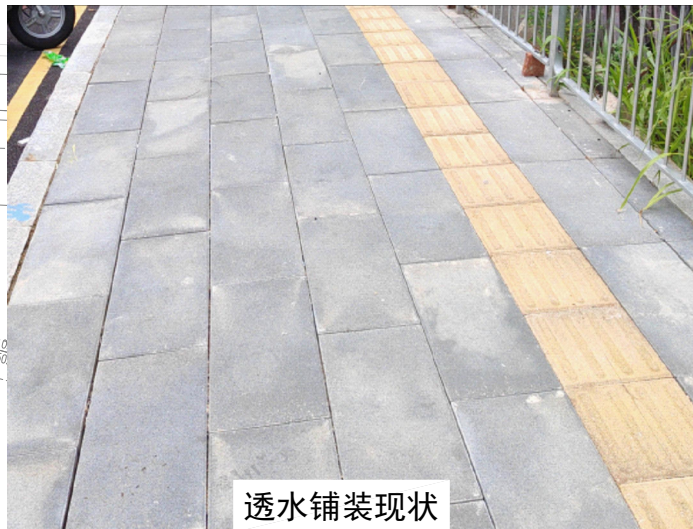
透水铺装现状

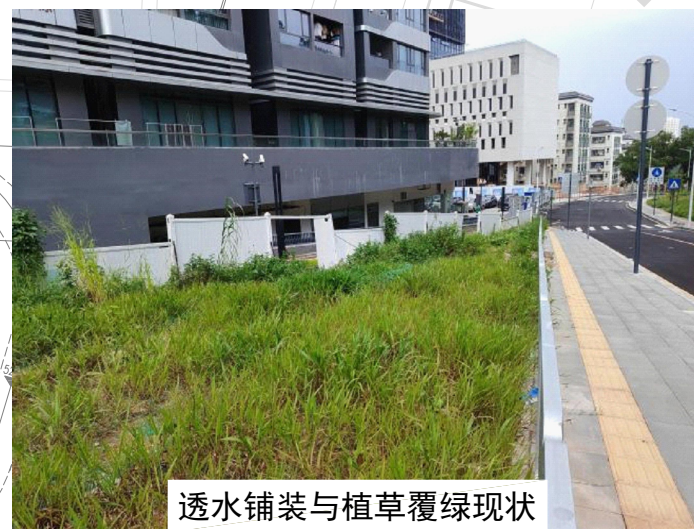
透水铺装与植草覆绿现状

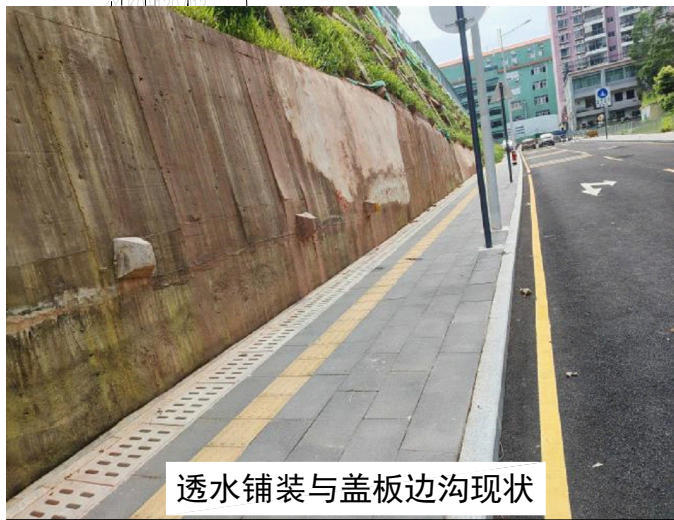
透水铺装与盖板边沟现状

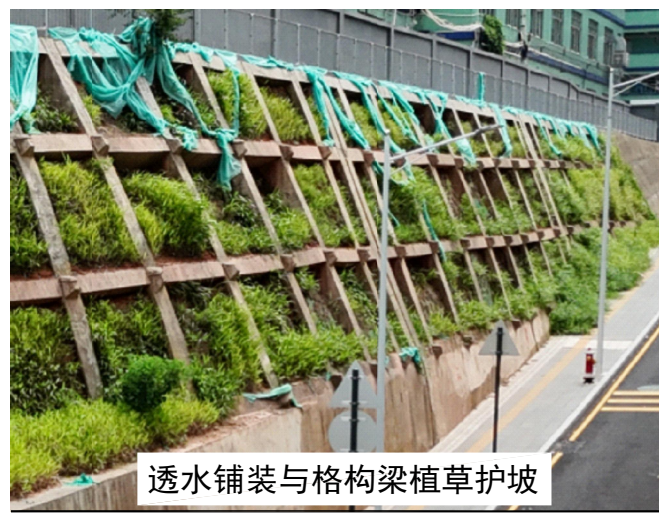
透水铺装与格构梁植草护坡

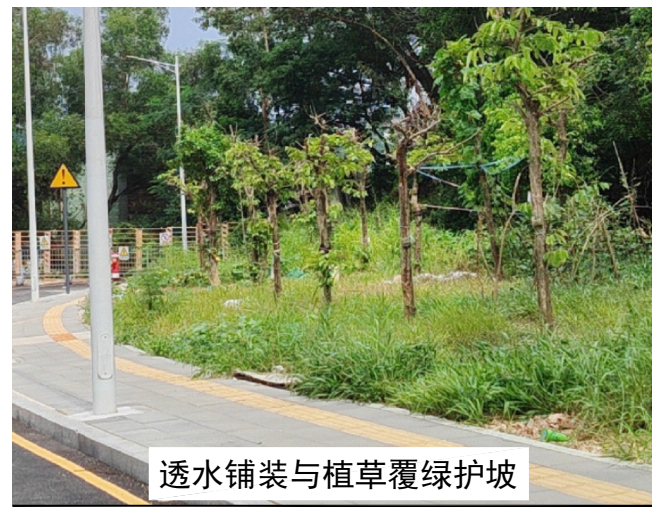
透水铺装与植草覆绿护坡
