宝安区洲石路延长段市政工程（原名洲石路延长线市政工程）

水土保持设施验收报告

编制单位：深圳世源工程技术有限公司

2026 年 4 月

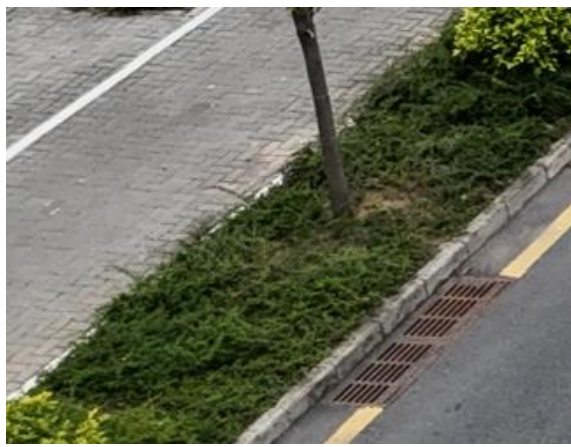
雨水管线的雨水口与透水铺装现状

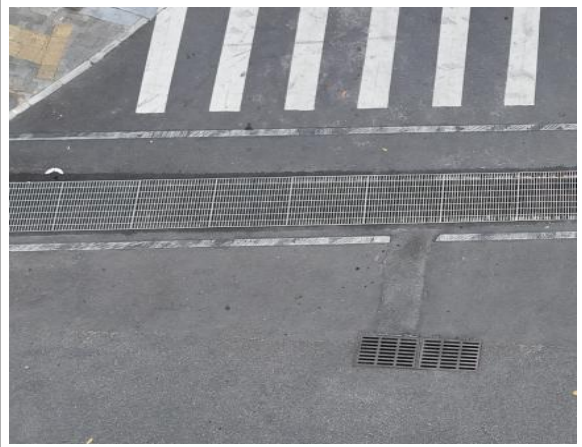
雨水管线的雨水口与盖板边沟现状

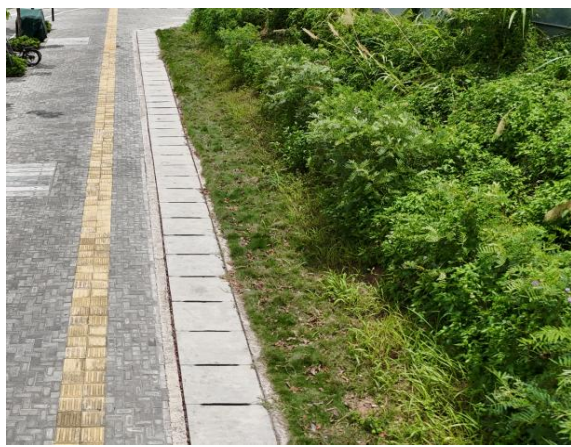
盖板边沟与透水铺装现状

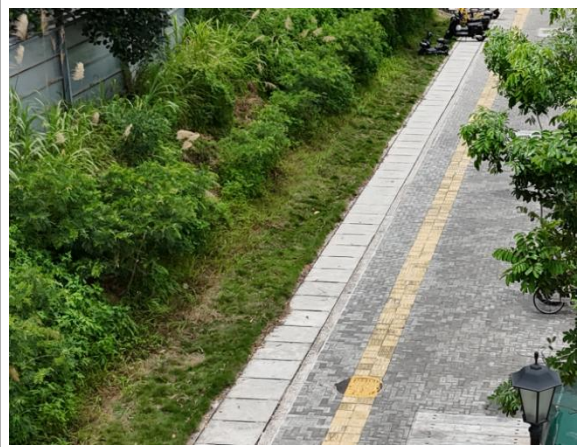
盖板边沟与透水铺装现状

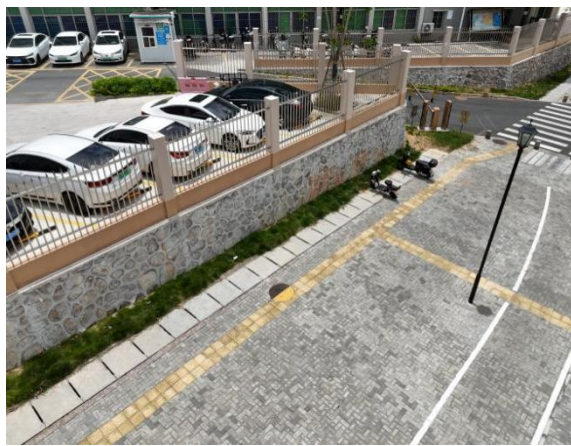
盖板边沟与透水铺装现状

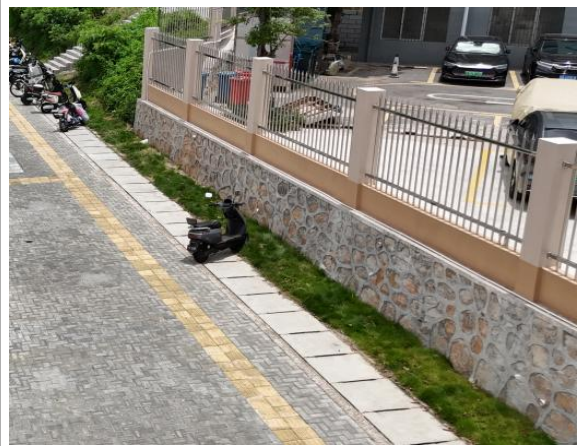
盖板边沟与透水铺装现状

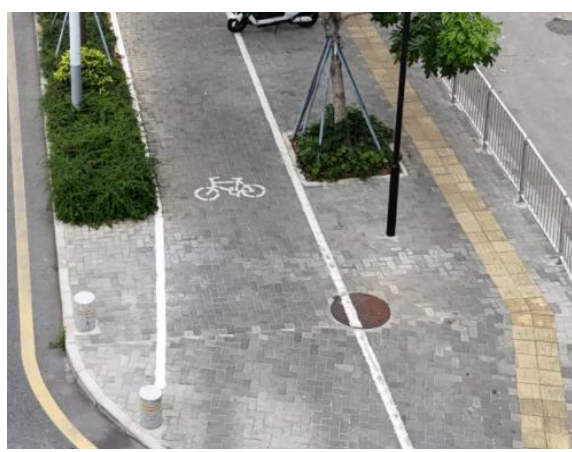
透水铺装现状

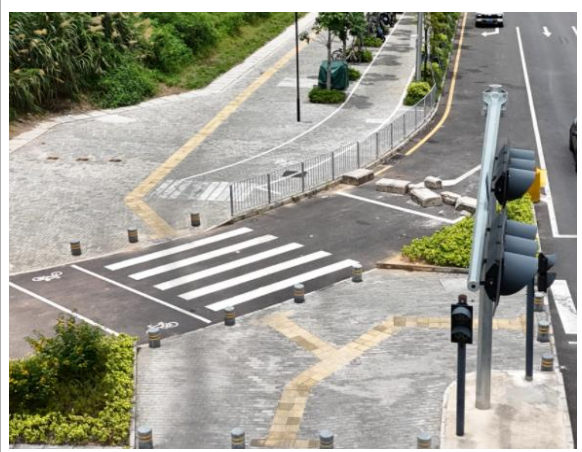
透水铺装现状

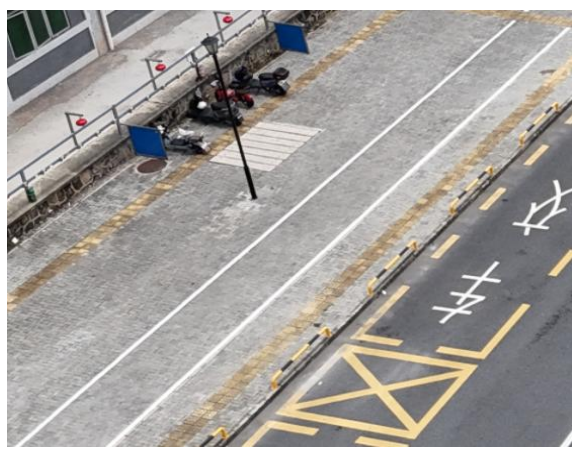
透水铺装现状

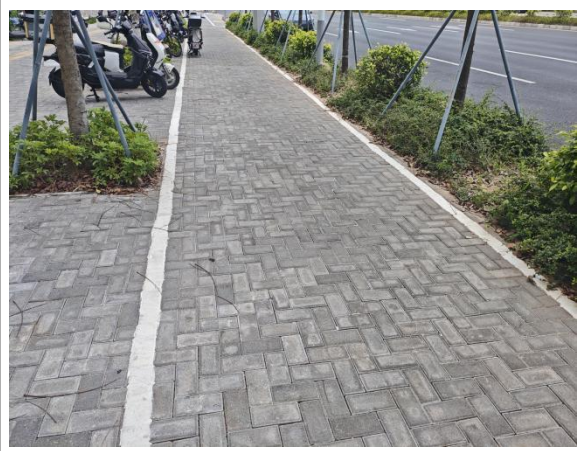
透水铺装现状

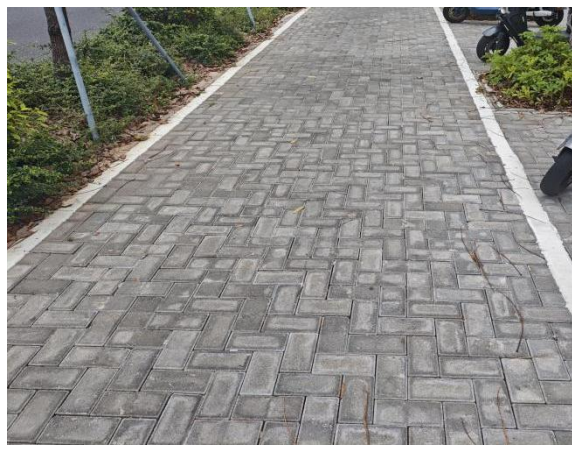
透水铺装现状

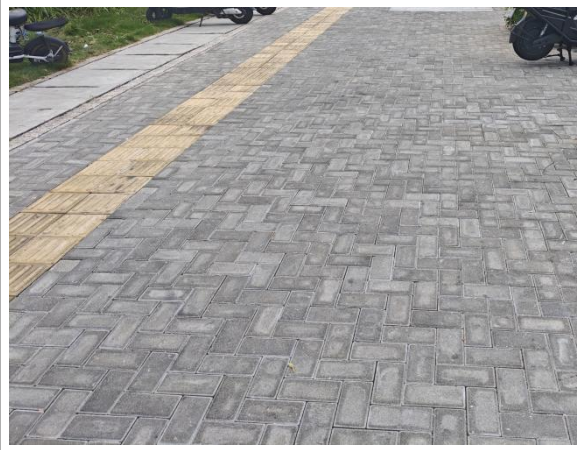
透水铺装现状

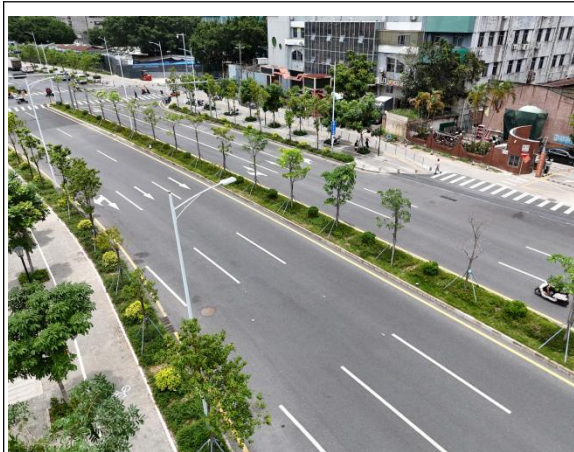
根据资料汇总结合现场复核，项目区施工临时用地除交还当地实施规划设施区域外，其余区域现已实施边坡覆绿后交还当地，本项目用地红线范围内现为车行道、人行道、林草植被等设施所覆盖，可进一步增加地表径流下渗，避免降雨与地表径流冲刷裸露面而夹带泥沙四处漫溢，利于保水固土，本项目建设实施的各项植物措施生长状况一般，项目建设实施的植物措施布局基本合理，基本满足项目区可绿化区域防治水土流失的要求；部分区域可见植被枯萎，应加快补植补种，避免降雨与径流冲刷而流失水土。详见下表

绿化工程现状

(1) 根据现场调查，项目区部分区域的植被枯萎，应及时种植、抚育、补植、更新损坏与坏死的林草植被，避免降雨与径流冲刷形成水土流失影响。

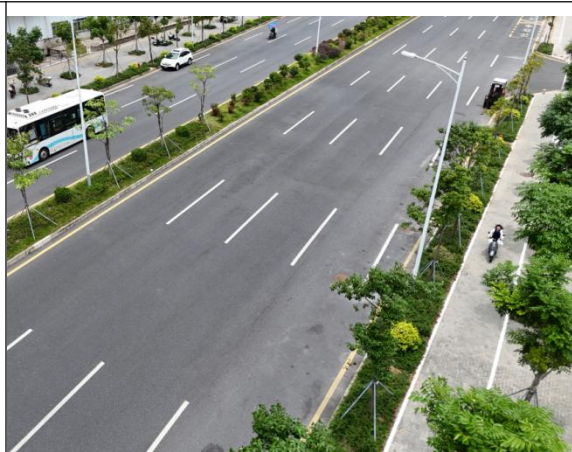
绿化工程现状

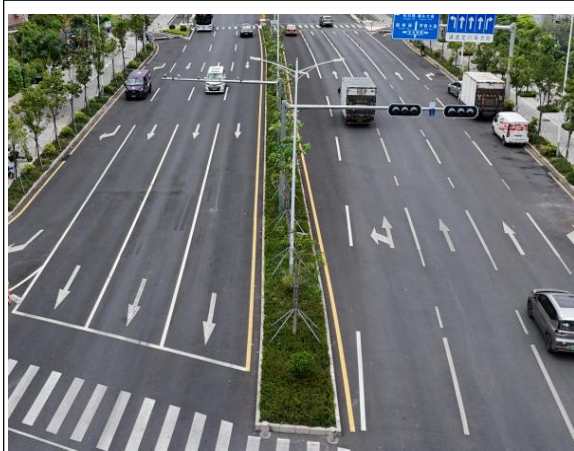
绿化工程现状

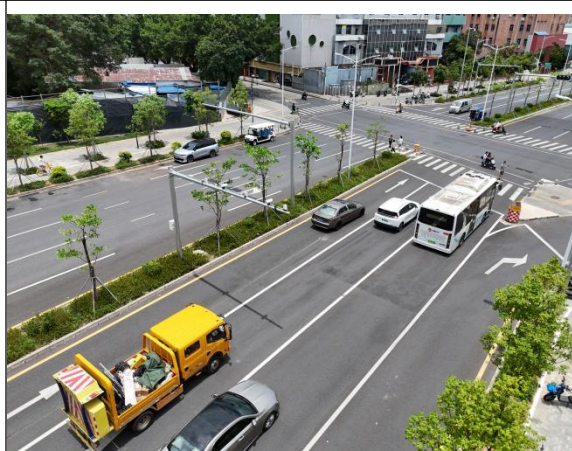
绿化工程现状

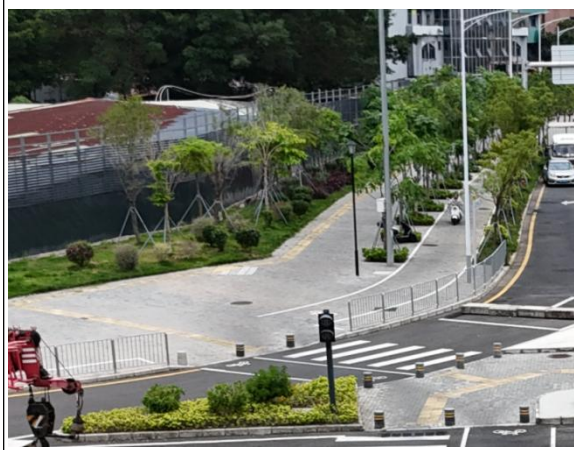
绿化工程现状

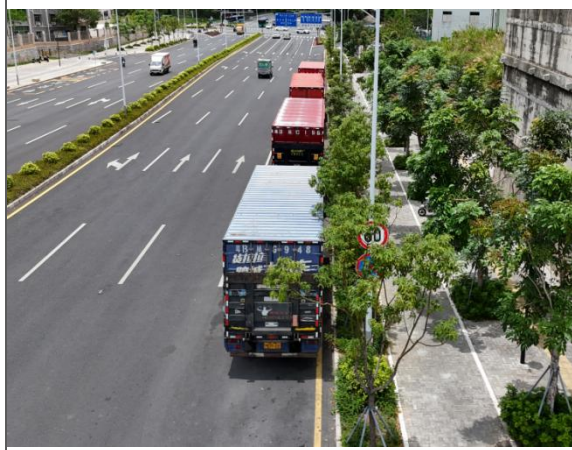
绿化工程现状

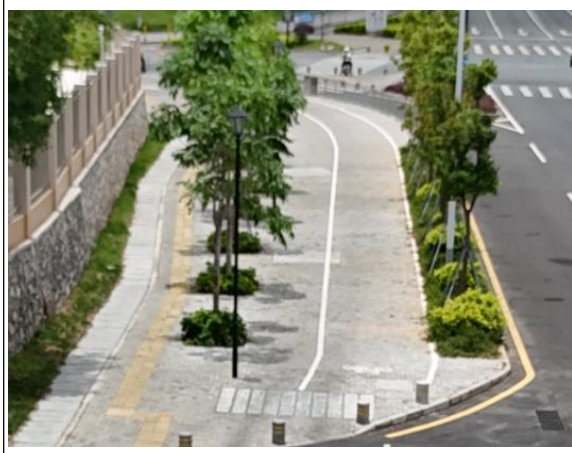
绿化工程现状

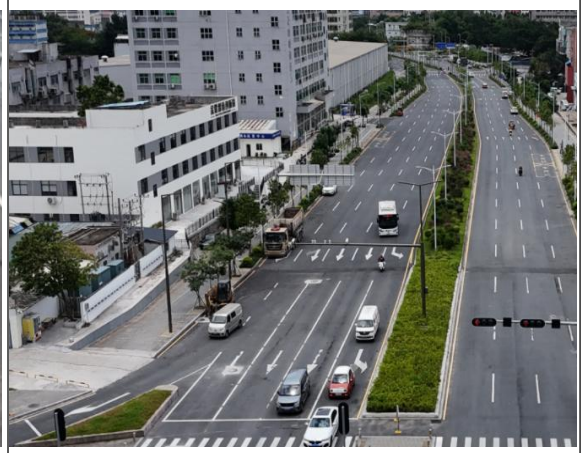
绿化工程现状

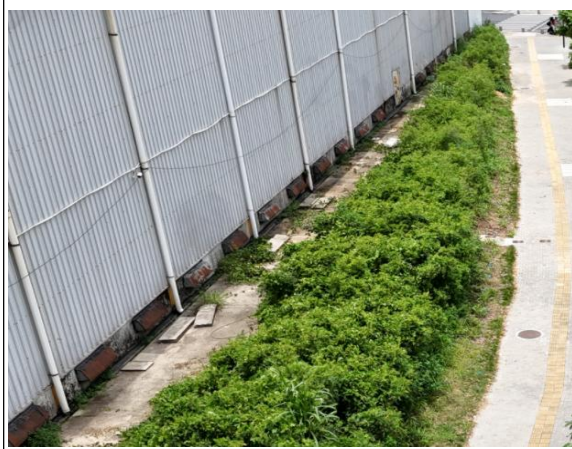
三维网植草护坡现状

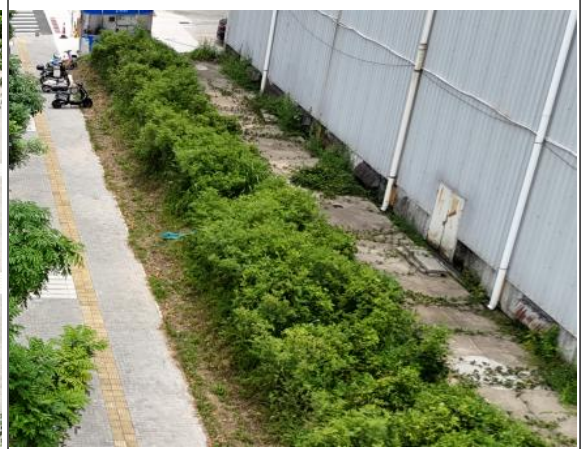
三维网植草护坡现状

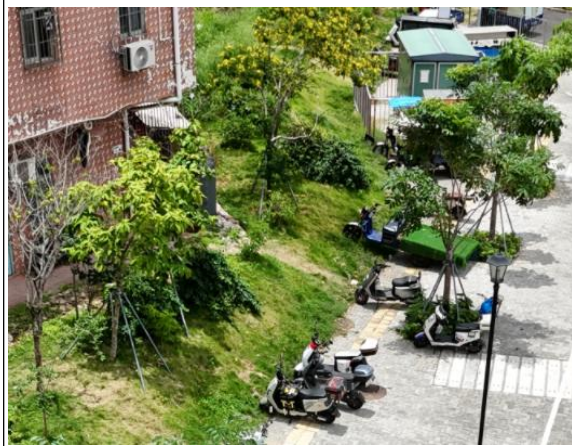
三维网植草护坡现状

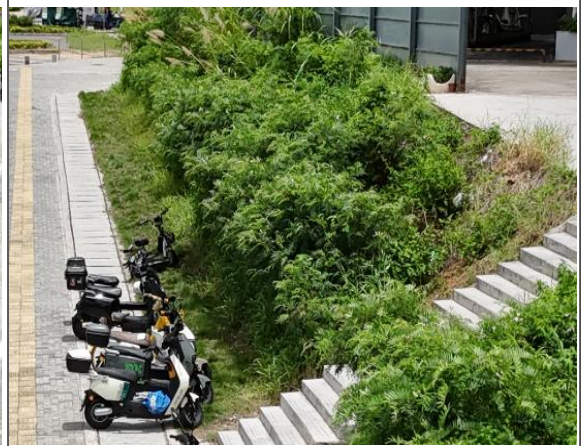
三维网植草护坡现状

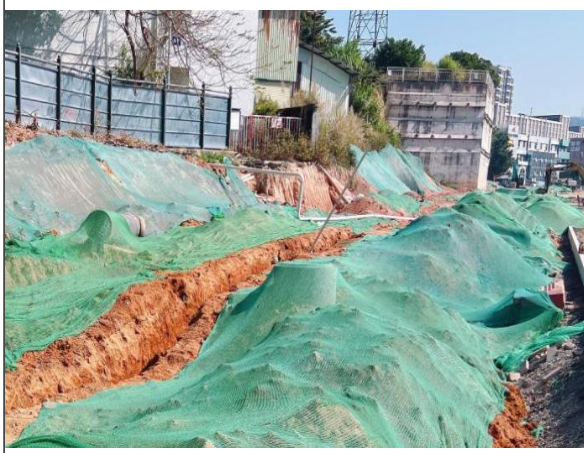
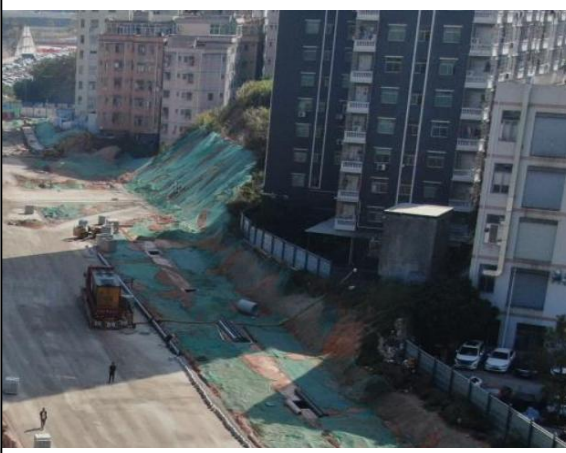
<p>临时覆盖防护情况</p>	<p>临时覆盖防护情况</p>

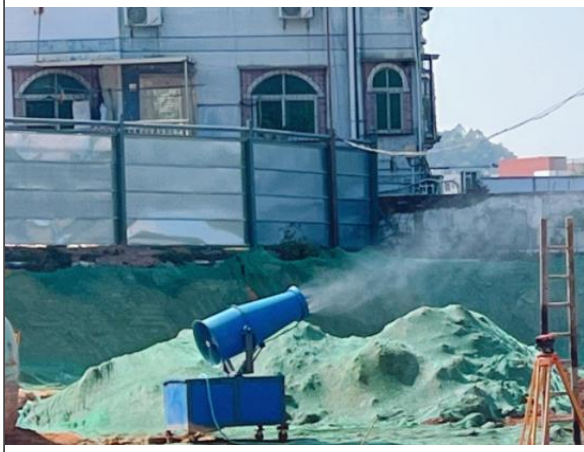
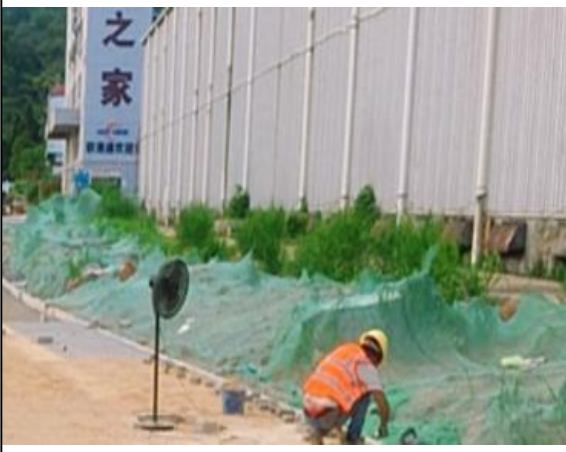
<p>施工围挡运行情况与临时覆盖防护情况</p>	<p>临时覆盖防护情况</p>

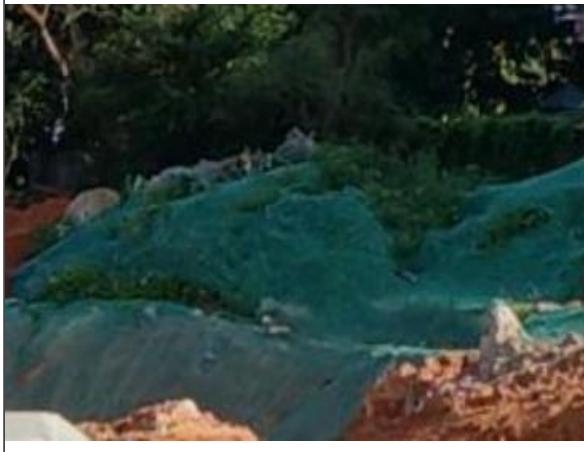
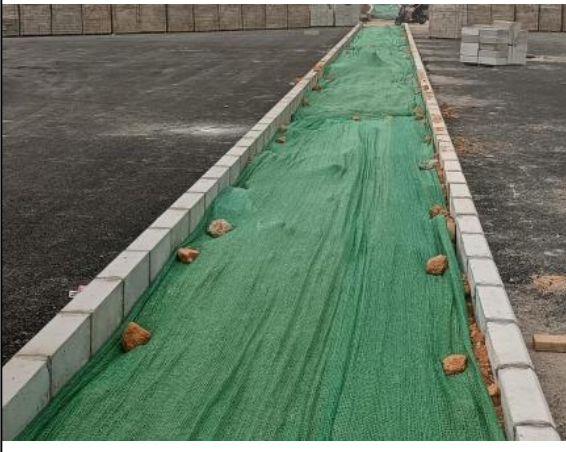
<p>临时覆盖防护情况</p>	<p>临时覆盖防护情况</p>

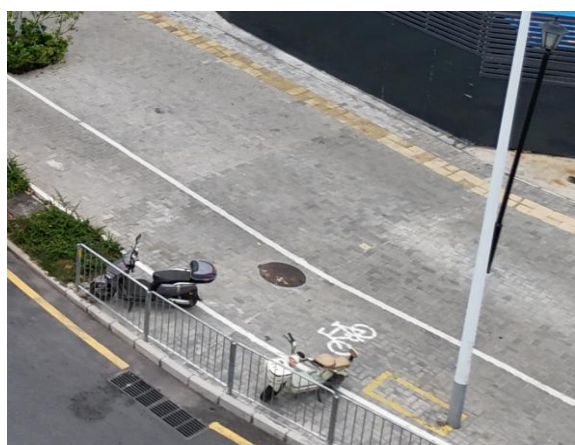
雨水管线的雨水口与透水铺装现状

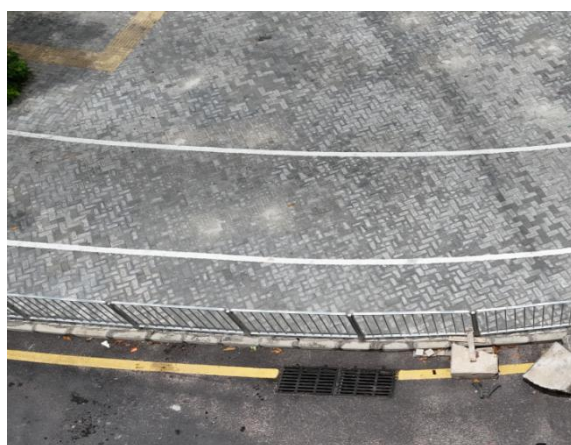
雨水管线的雨水口与透水铺装现状

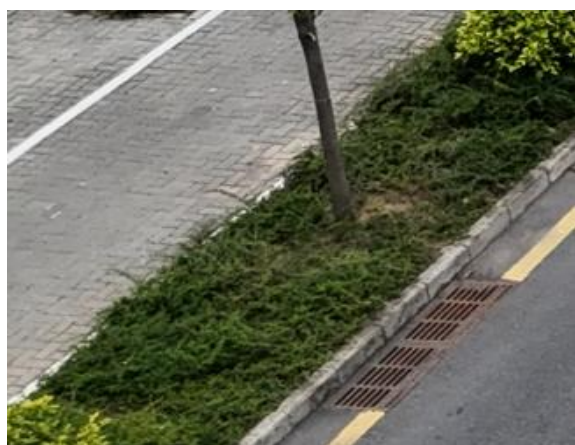
雨水管线的雨水口、透水铺装与绿化工程现状

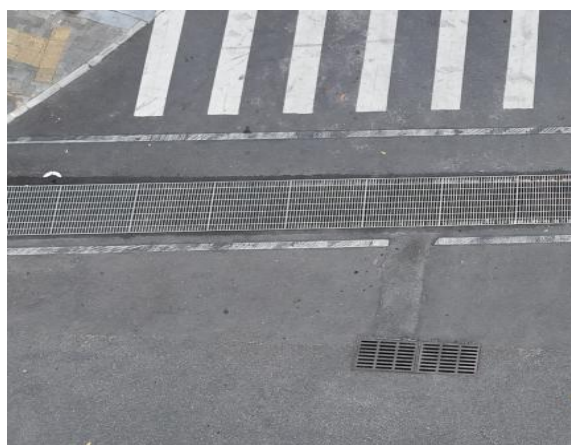
雨水管线的雨水口与盖板边沟现状

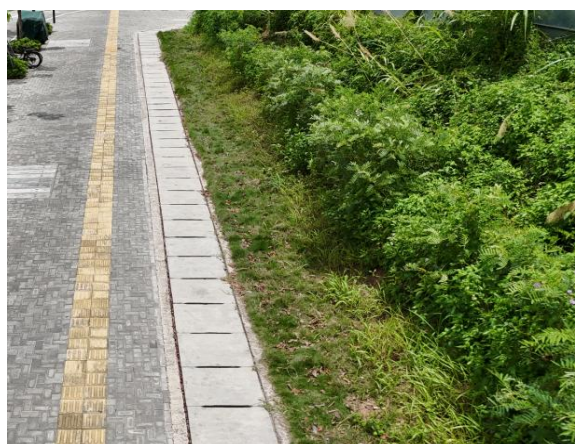
盖板边沟、透水铺装与三维网植草护坡现状

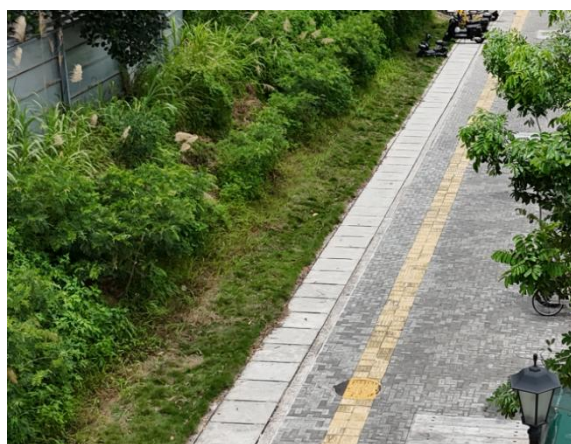
盖板边沟、透水铺装与三维网植草护坡现状

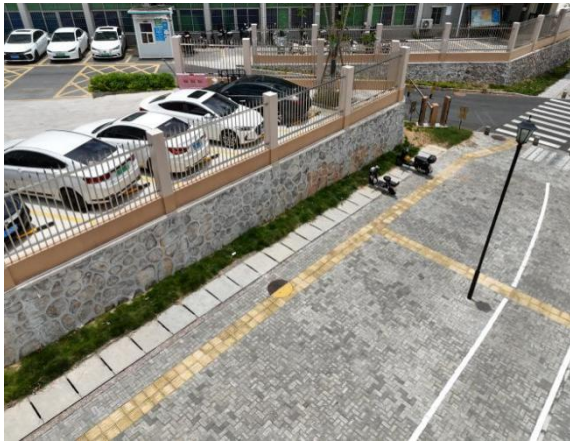
盖板边沟、透水铺装与绿化工程现状

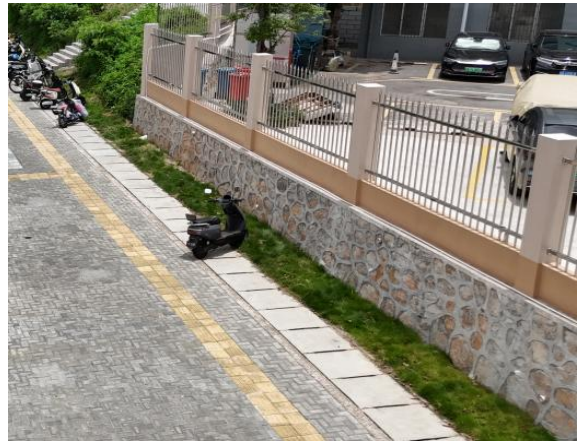
盖板边沟、透水铺装与绿化工程现状

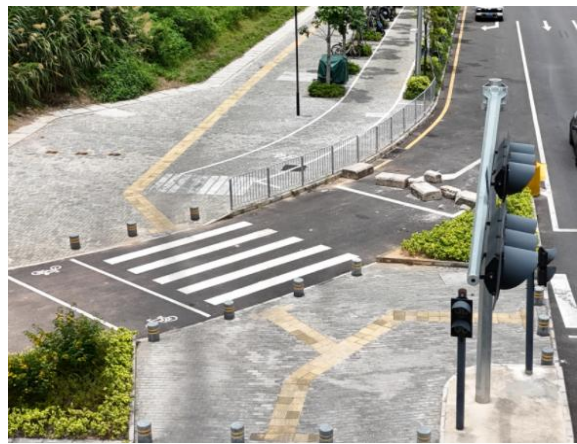
透水铺装与绿化工程现状

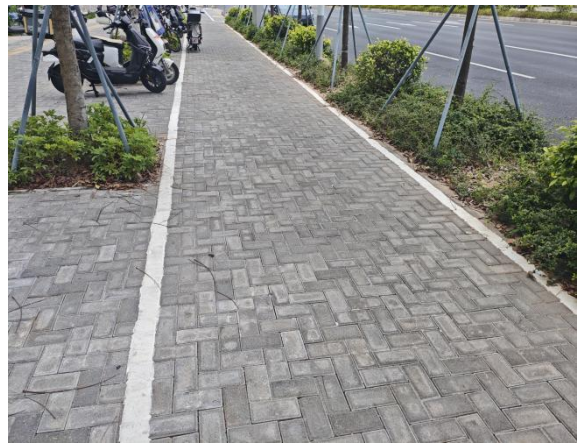
透水铺装与绿化工程现状

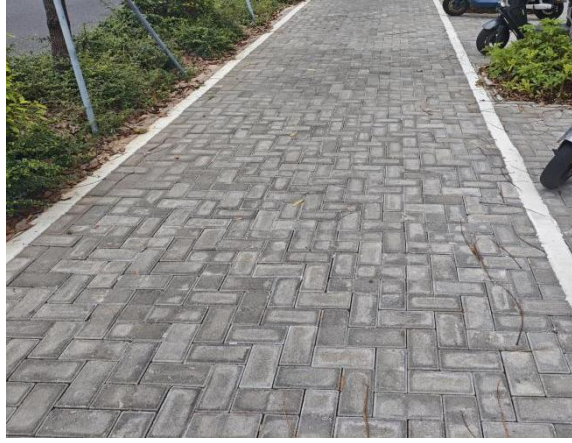
透水铺装现状

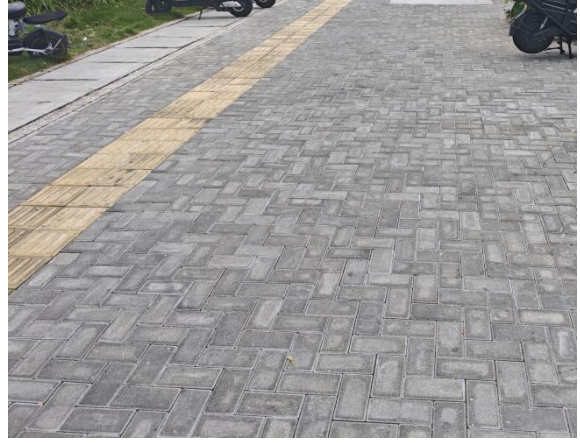
透水铺装现状

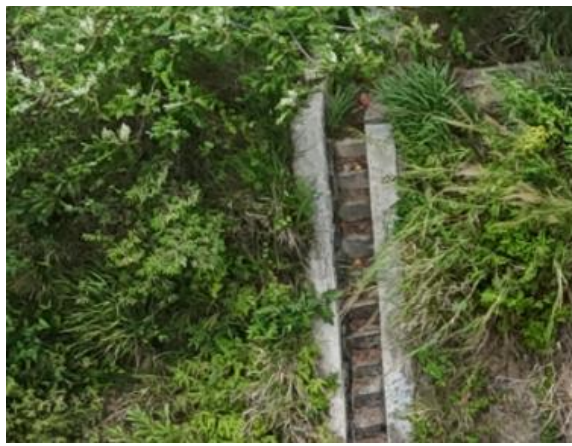
急流槽与边坡覆绿现状

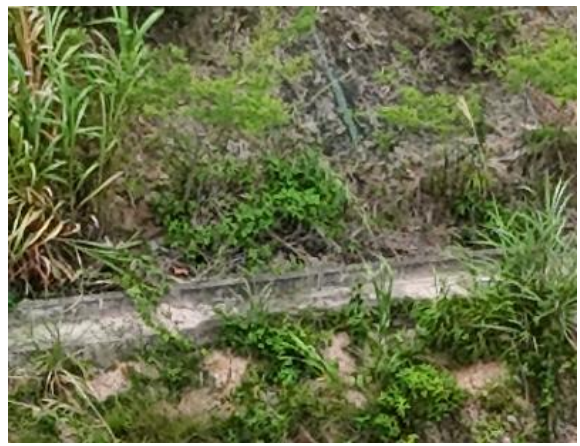
截水沟与边坡覆绿现状

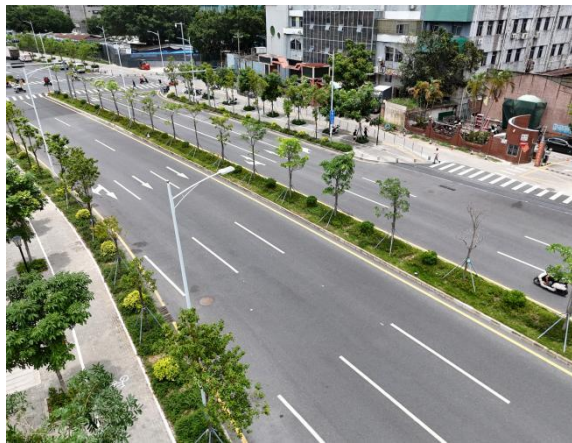
绿化工程现状

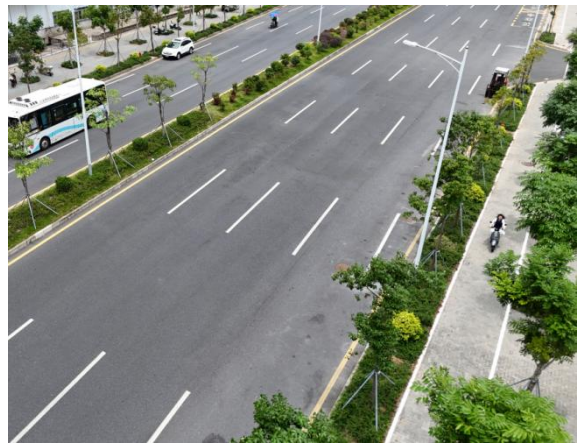
绿化工程现状

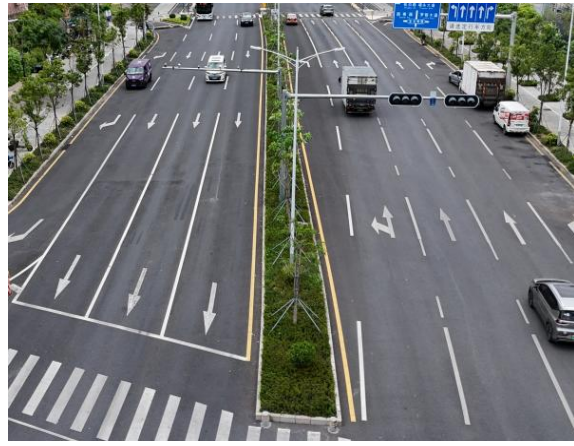
绿化工程现状

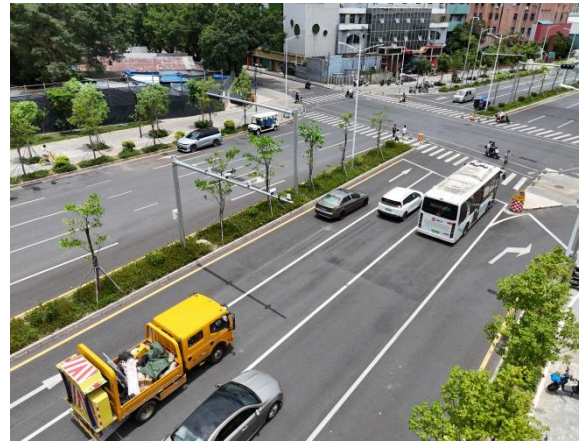
绿化工程现状

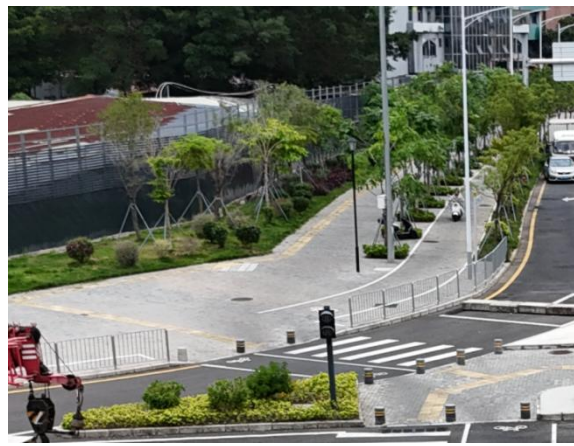
透水铺装与绿化工程现状

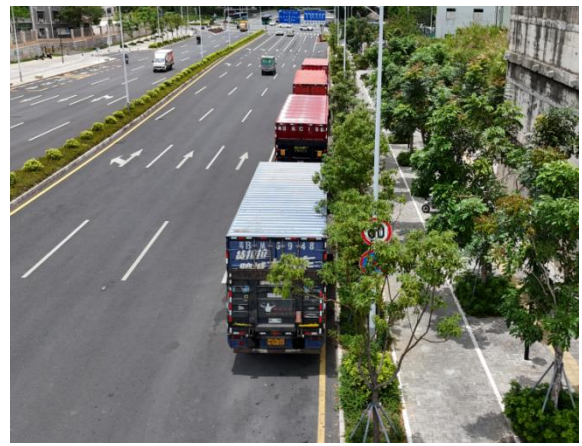
绿化工程现状

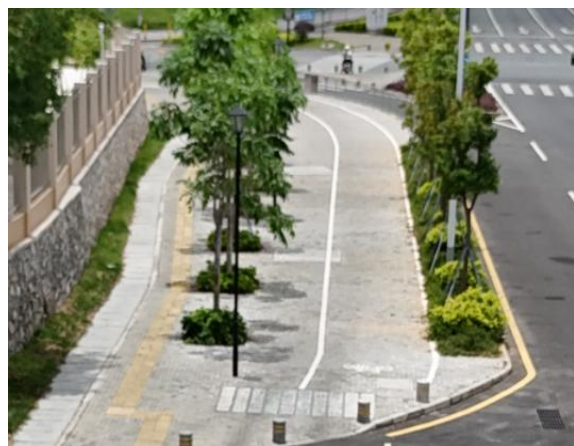
透水铺装与绿化工程现状

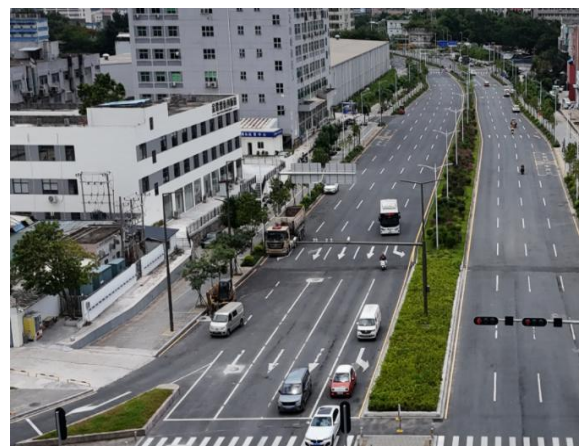
绿化工程现状

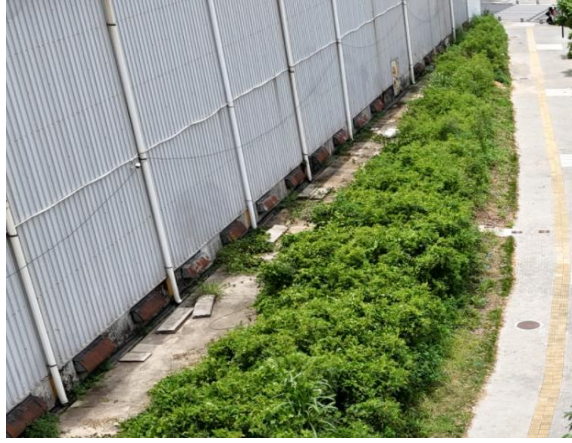
透水铺装与三维网植草护坡现状

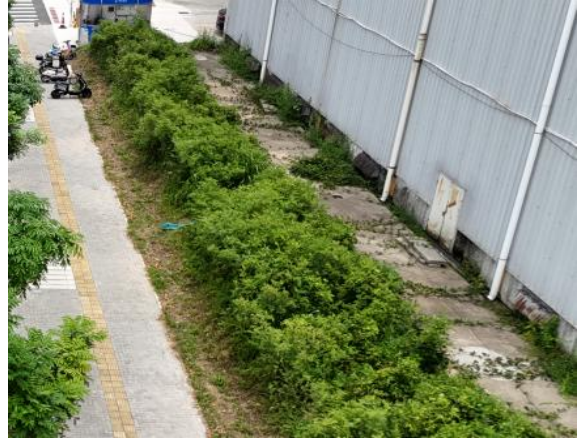
透水铺装与三维网植草护坡现状

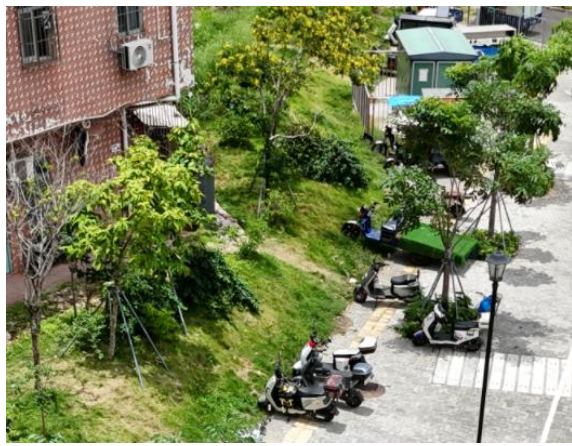
三维网植草护坡现状

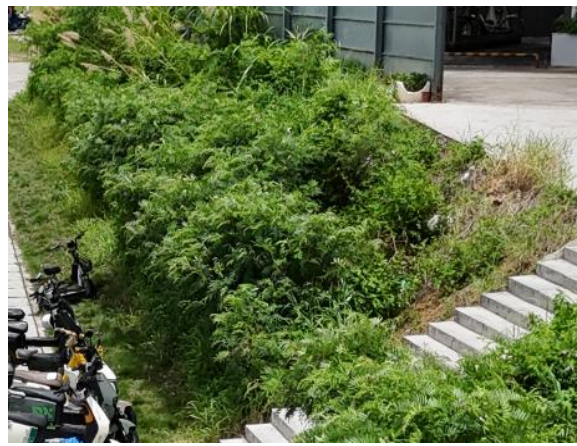
三维网植草护坡现状

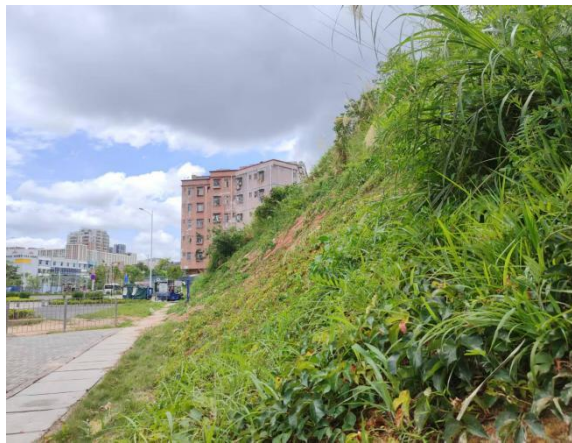
边坡覆绿现状

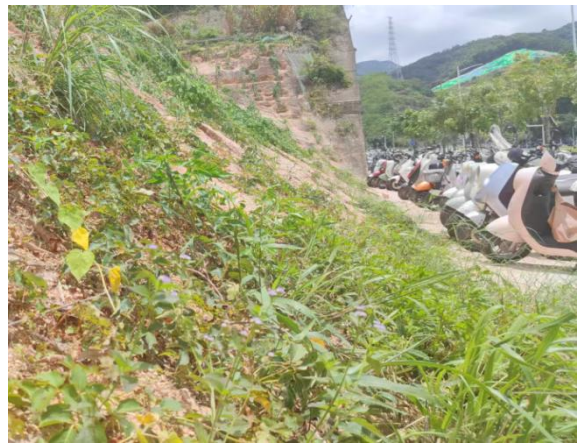
边坡覆绿现状
