汇和苑(原名深圳市宝安区福海街道大族激光  
地块建设保障性租赁住房)

# 水土保持设施验收报告

建设单位：深圳市福永经济发展有限公司

编制单位：深圳世源工程技术有限公司

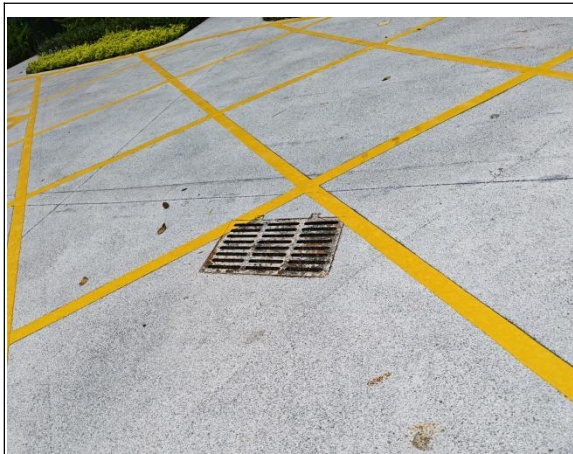
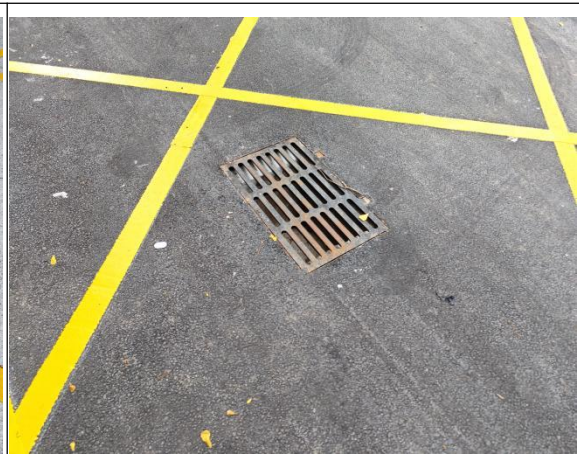
<p>雨水管线的雨水口现状</p>	<p>雨水管线的雨水口现状</p>

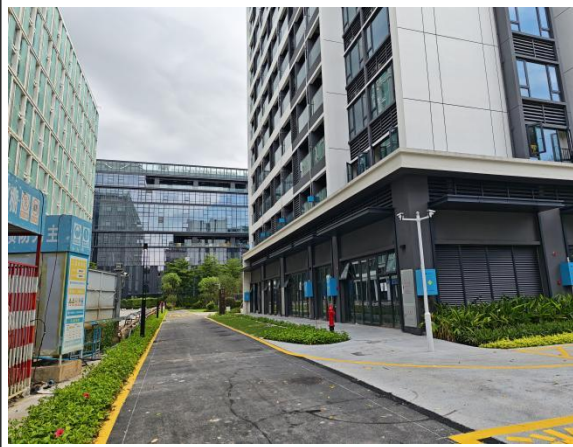
见植被枯萎，应加快补植补种，避免降雨与径流冲刷而流失水土。详见下表。

园林绿化现状

(1) 根据现场复核，项目区可见部分区域的林草植被枯萎，应加强施工管理，及时种植、抚育、补植、更新损坏与枯萎的林草植被，避免降雨与地表径流冲刷形成水土流失影响。

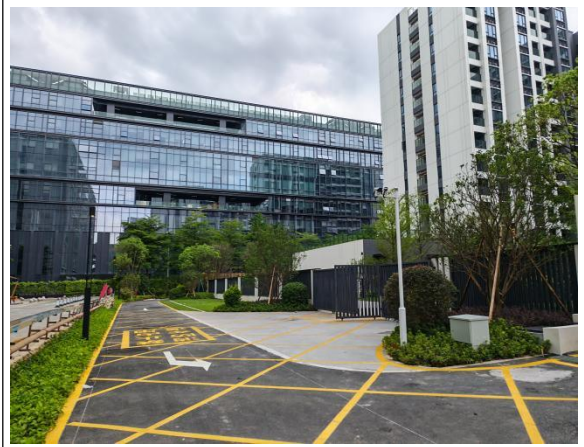
园林绿化现状

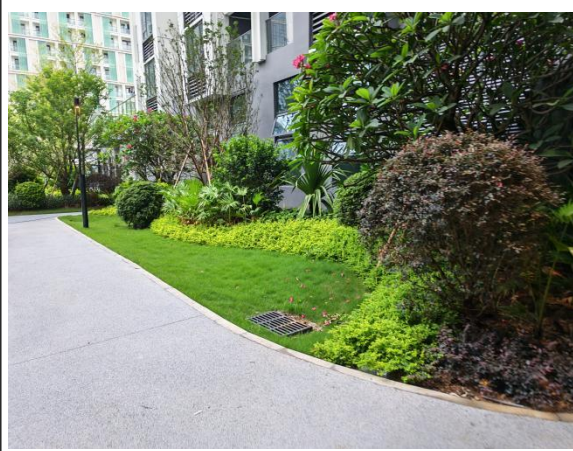
园林绿化现状

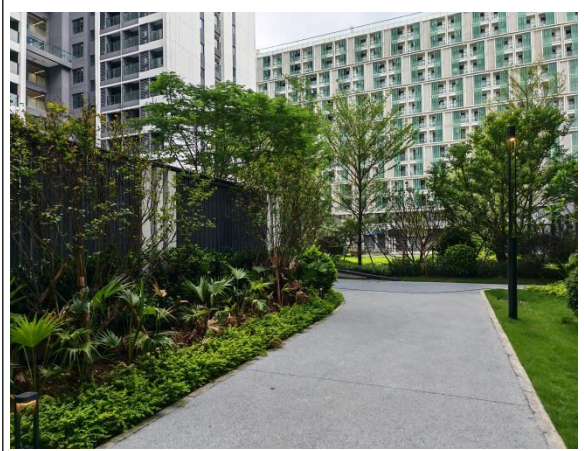
园林绿化现状

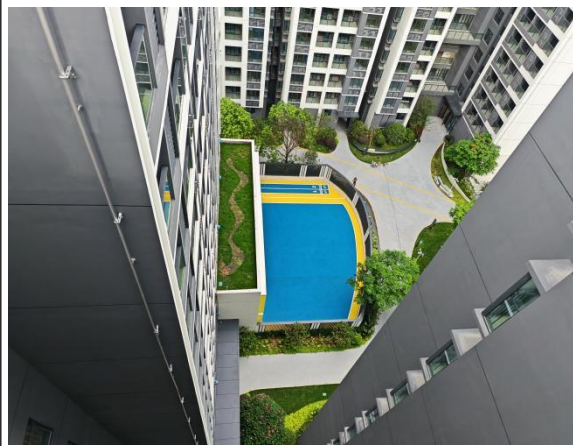
园林绿化现状

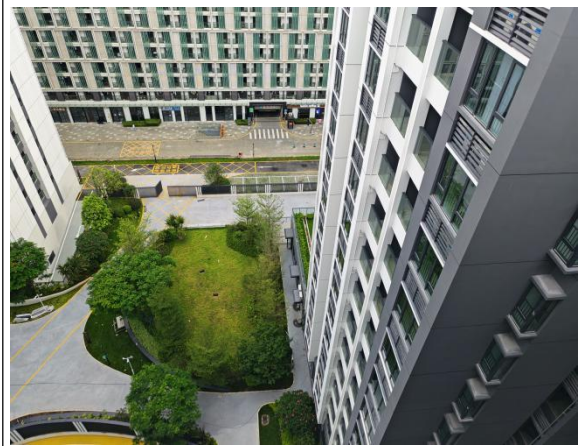
园林绿化现状

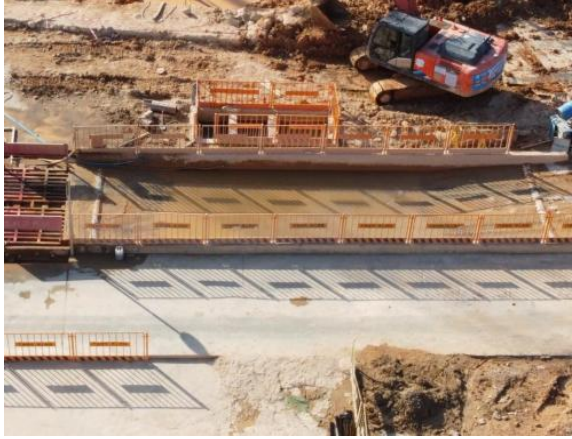
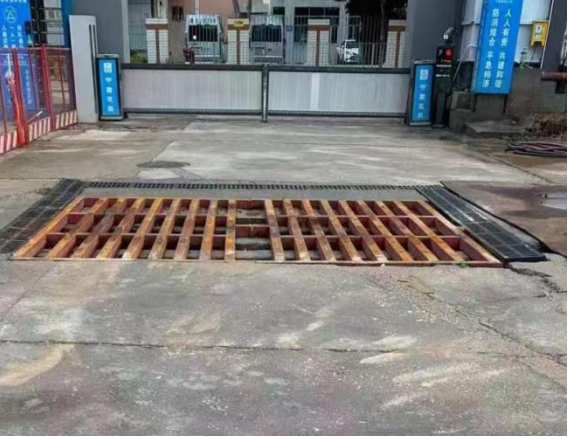
<p>洗车池与三级沉沙池运行情况</p>	<p>洗车槽运行情况</p>

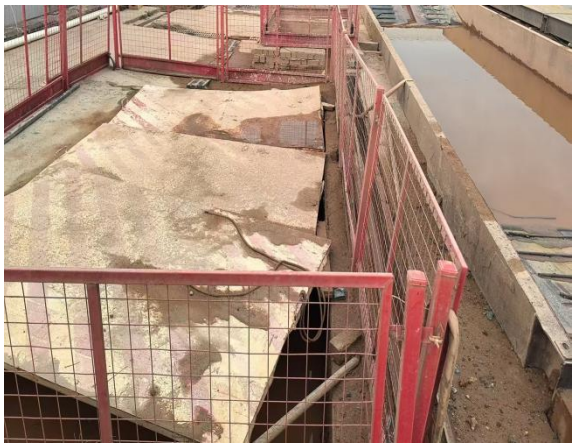
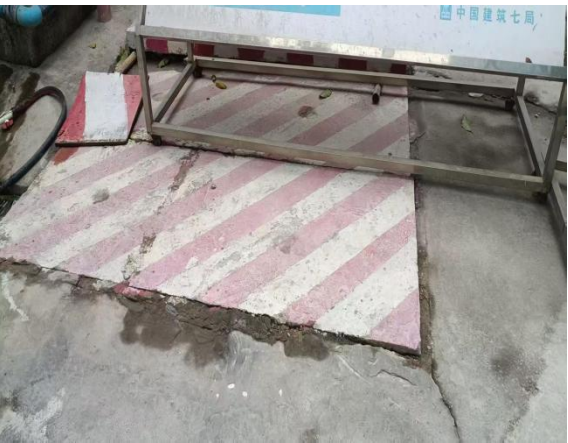
<p>三级沉沙池运行情况</p>	<p>三级沉沙池运行情况</p>

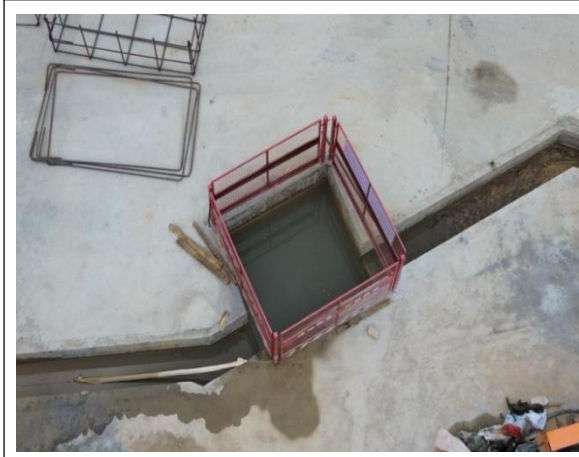
单级沉沙池与基坑顶部排水沟运行情况

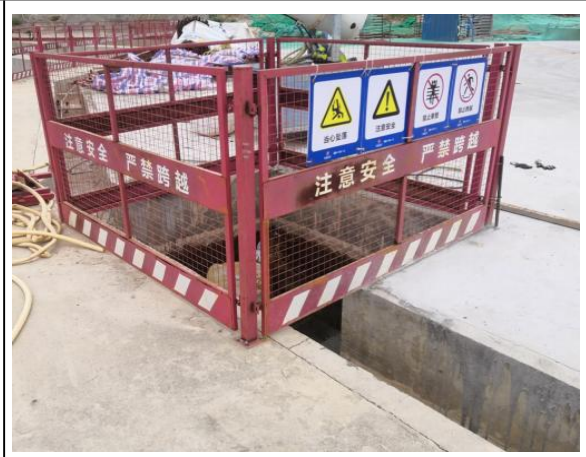
单级沉沙池与基坑顶部排水沟运行情况

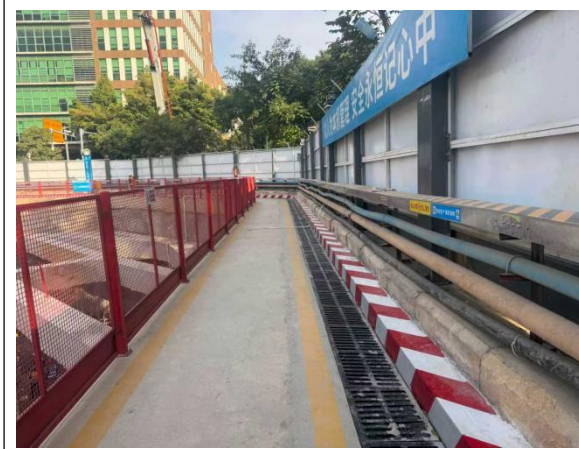
施工围挡与基坑顶部排水沟运行情况

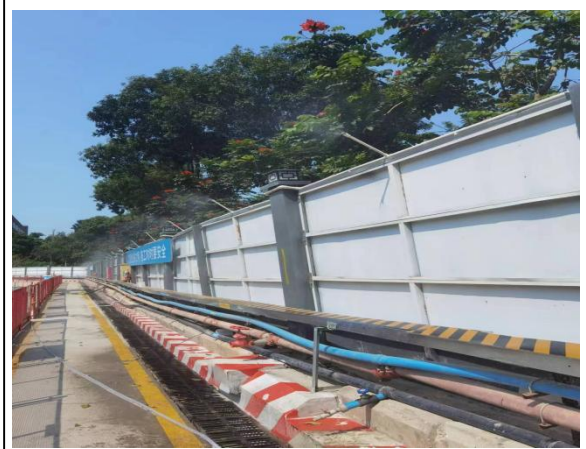
基坑顶部排水沟运行情况

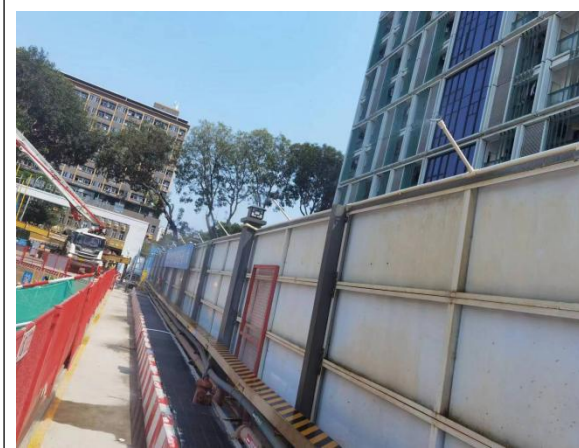
施工围挡与基坑顶部排水沟运行情况

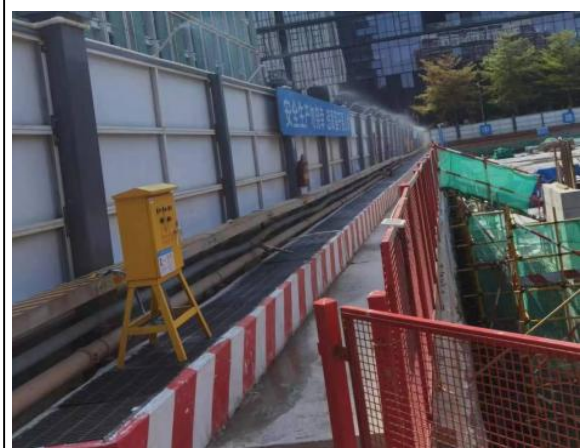
施工围挡与基坑顶部排水沟运行情况

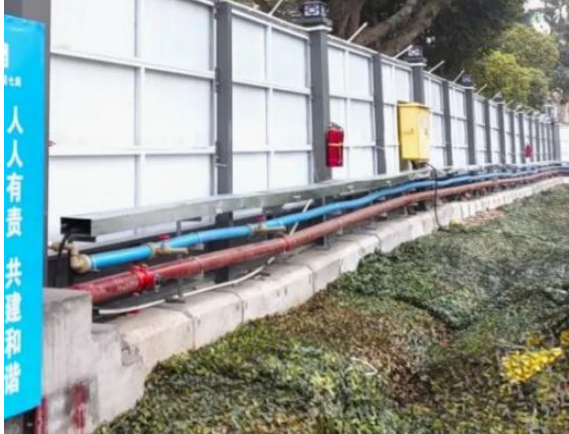
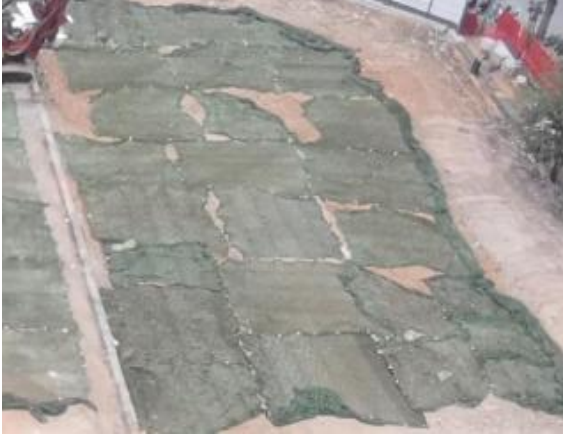
<p>施工围挡运行情况与临时覆盖防护情况</p>	<p>临时覆盖防护情况</p>

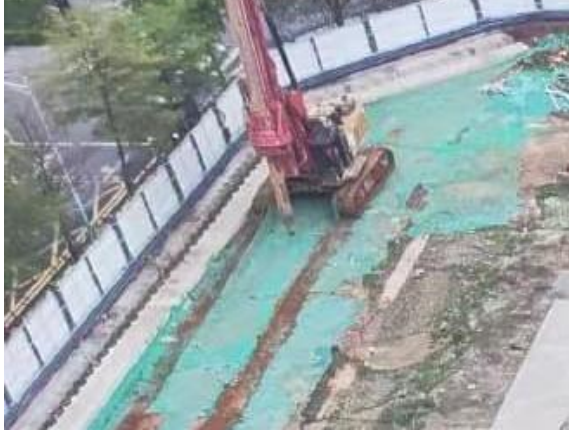
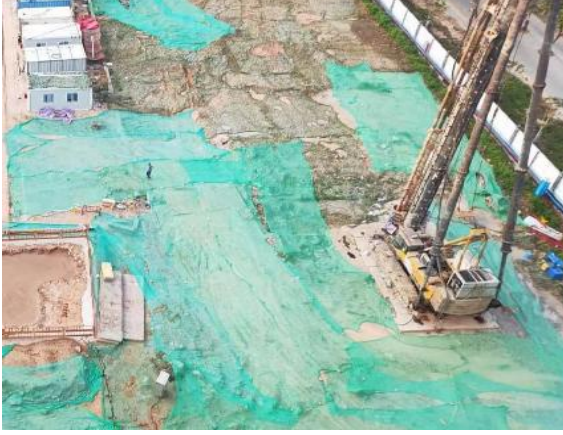
<p>施工围挡运行情况与临时覆盖防护情况</p>	<p>临时覆盖防护情况</p>
