宝安区龙大高速罗田（燕罗）出入口和外环高
速松岗南出入口周边环境整治工程
水土保持设施验收报告

建设单位：深圳市宝安区城市管理和综合执法局

编制单位：深圳世源工程技术有限公司

2026 年 5 月

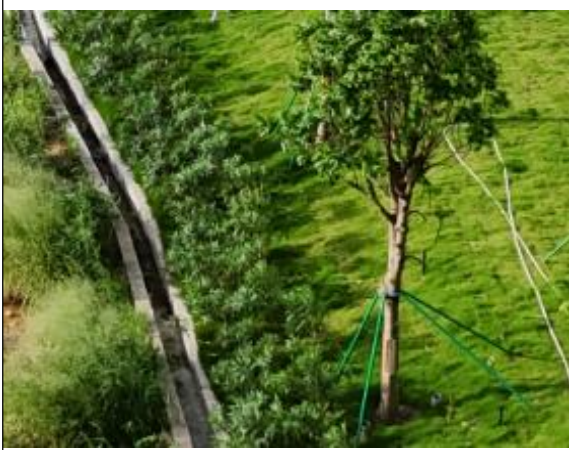
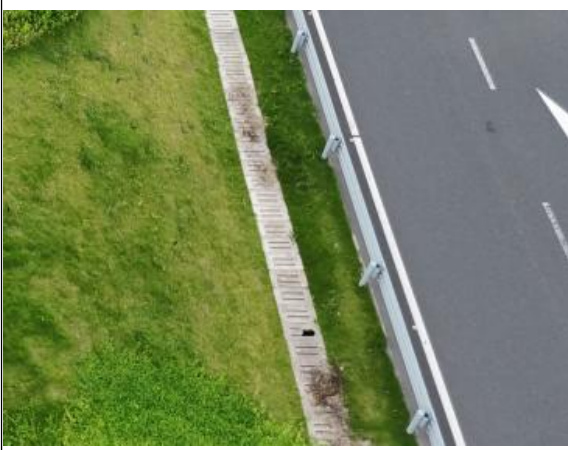
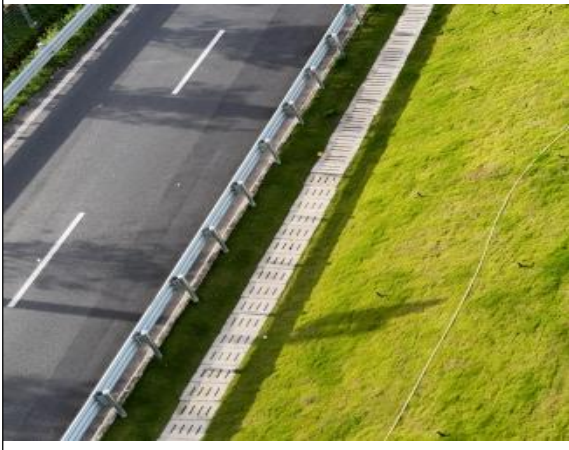
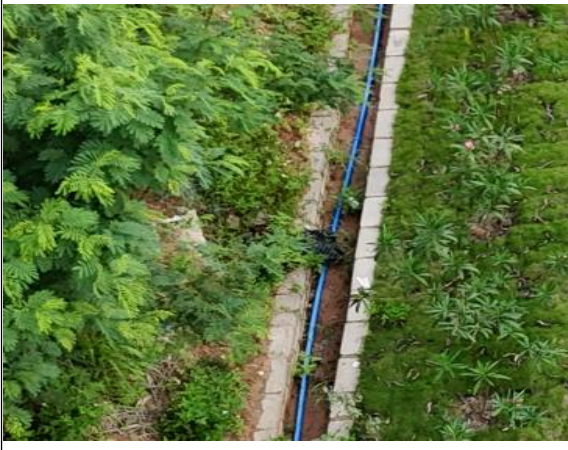
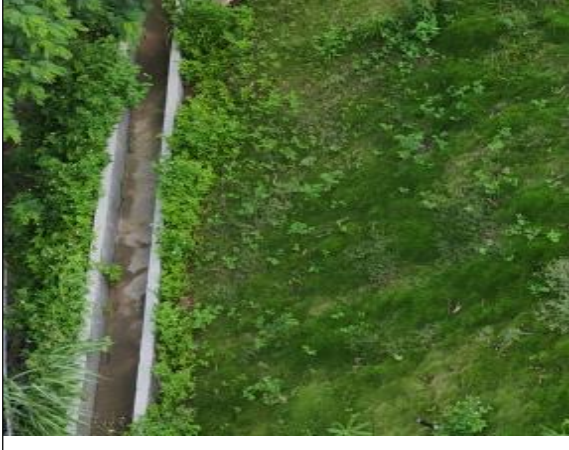
根据资料汇总与现场复核，本项目建设实施的各项工程措施布局基本合理，外观质量合格，运行状况一般，可有序减缓汇水流速与增加地表径流下渗，及时将汇集沿线的地表径流疏导至项目区外，避免内涝影响与汇水形成股流冲刷场地，导致泥沙横溢与径流无序冲刷等水土流失情况，可以满足项目区现状水土流失防治要求。详见下表。

排水沟现状	排水沟现状

排水沟现状	雨水管线雨水口现状

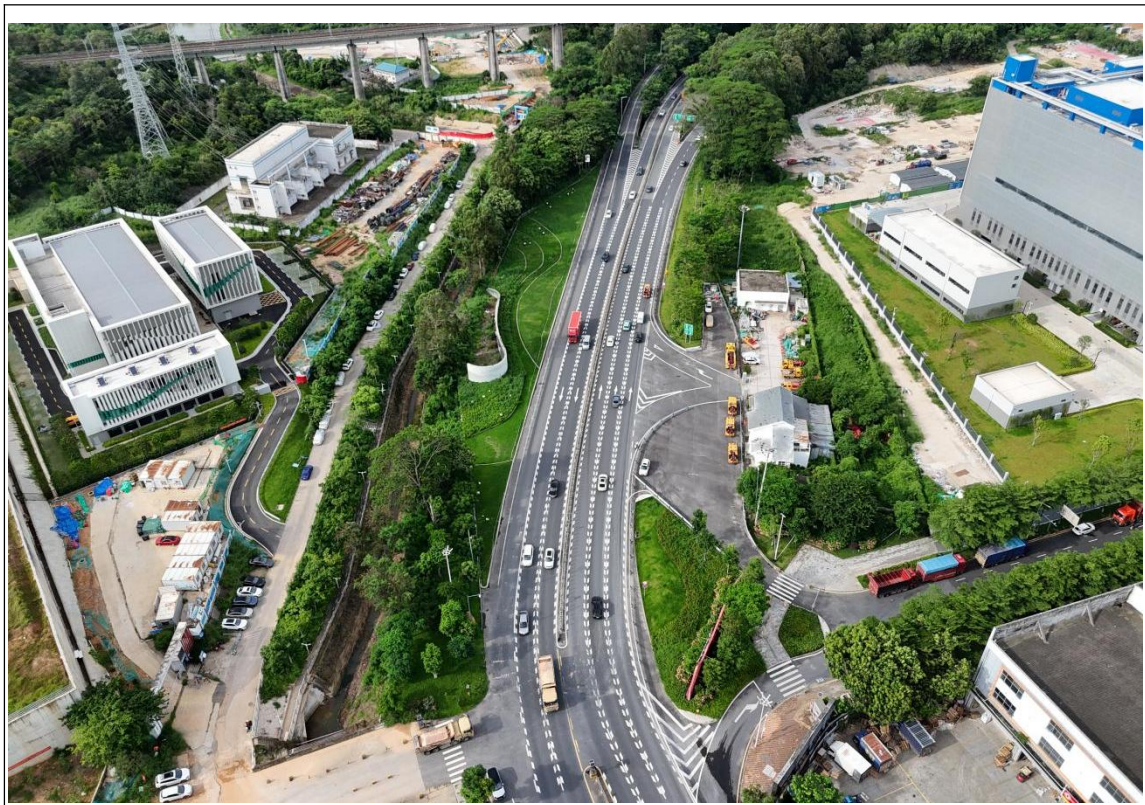
根据资料汇总结合现场复核，项目用地红线范围内除由人行道铺装、永久性排水等设施覆盖的区域外，其余区域栽植了永久性的林草植被形成园林式景观绿化，可进一步减缓流速与增加地表径流下渗，避免了降雨与地表径流冲刷裸露面而夹带泥沙四处漫溢，利于保水固土与增加微环境湿度，本项目建设实施的各项植物措施生长状况一般，项目建设实施的植物措施布局基本合理，基本满足项目区可绿化区域防治水土流失的要求；部分区域可见植被枯萎，应加快补植补种，避免降雨与径流冲刷而流失水土。详见下表。

航拍全景现状（宝安区龙大高速罗田（燕罗）出入口周边环境整治工程）

(1) 根据现场复核，本项目区中部分区域的植被枯萎，应加强管理与维护，及时种植、抚育、补植、更新损坏与坏死的林草植被，避免降雨与径流冲刷形成水土流失影响。

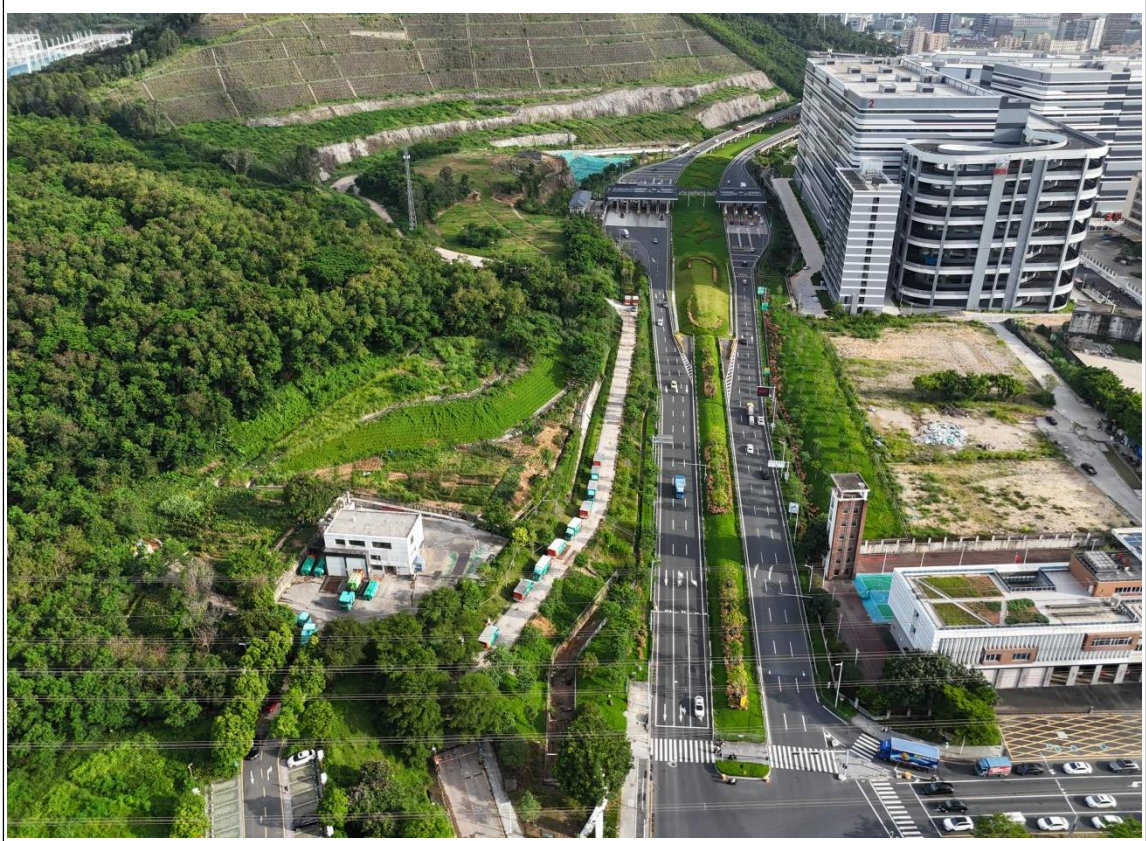
航拍全景现状（外环高速松岗南出入口周边环境整治工程）

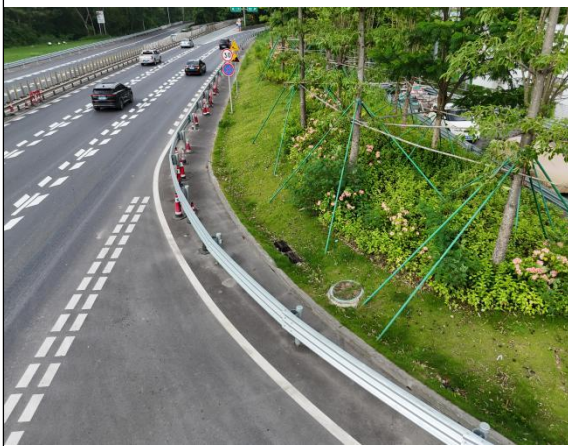
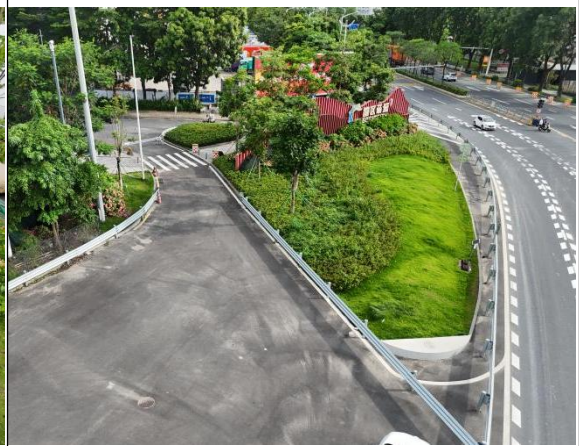
生态草沟与平缓区域植被整治现状

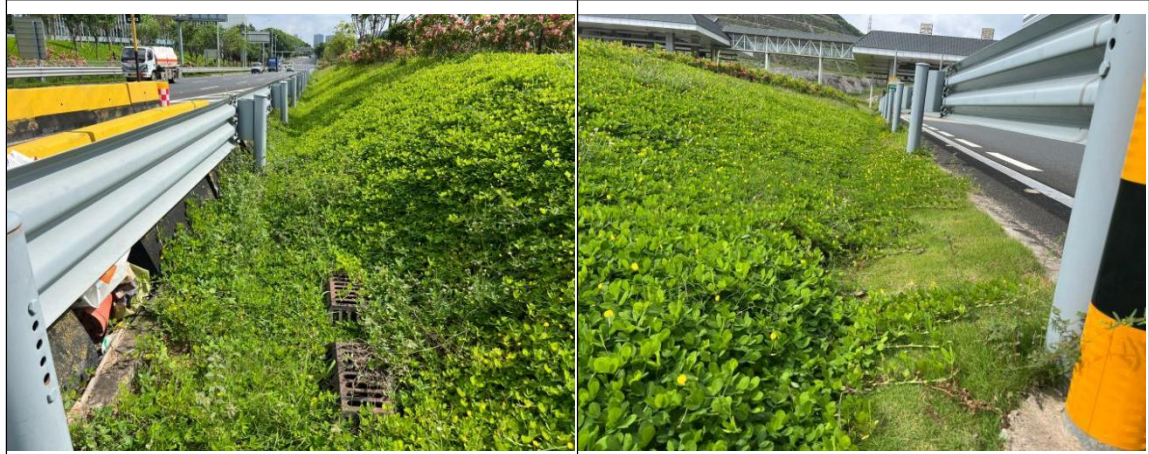
生态草沟与边坡防护现状

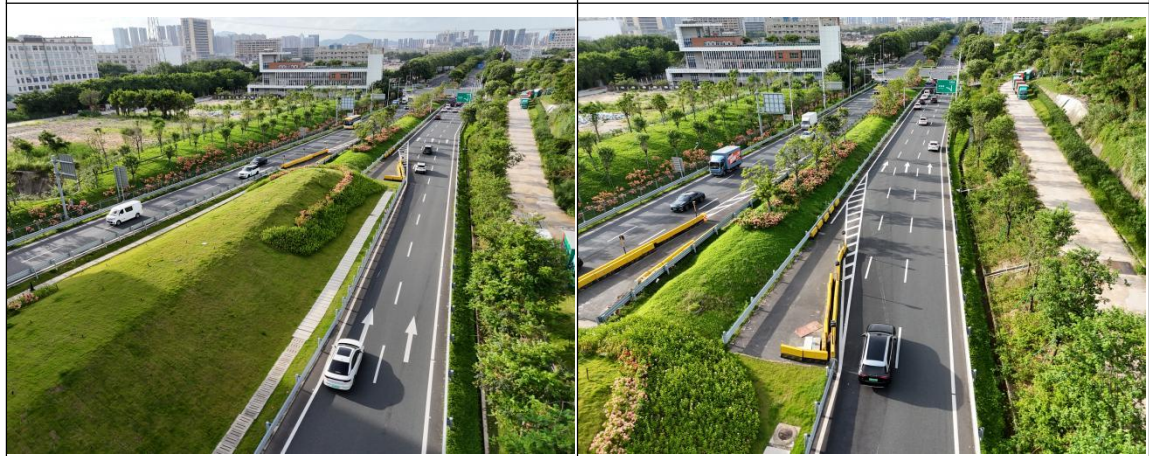
平缓区域植被整治与边坡防护现状

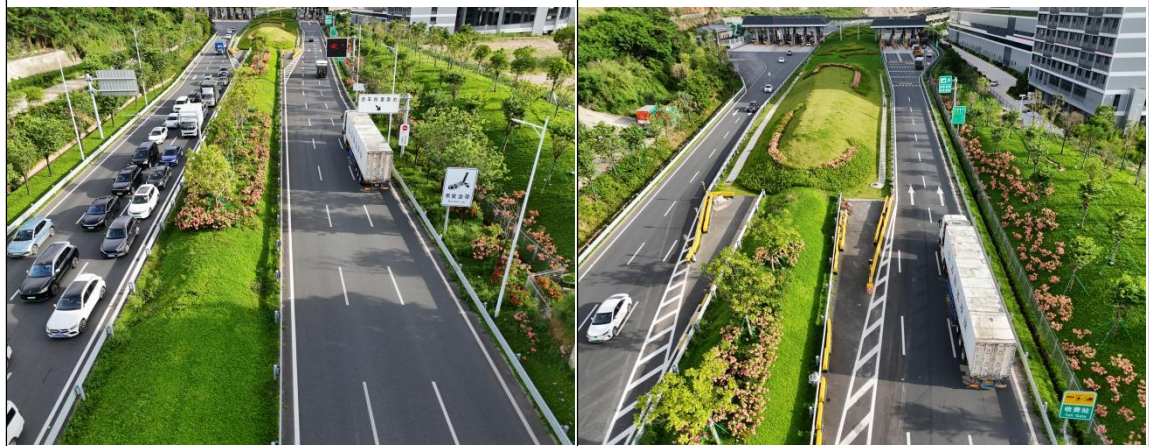
平缓区域植被整治与边坡防护现状

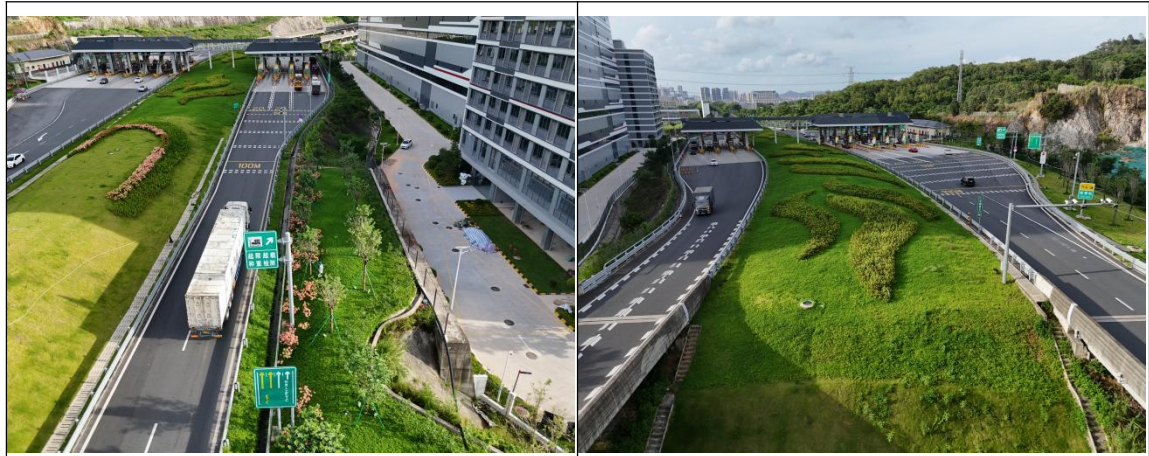
平缓区域植被整治与边坡防护现状

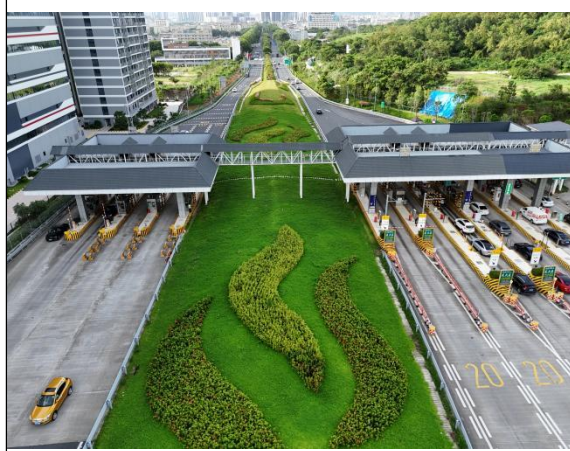
平缓区域植被整治现状

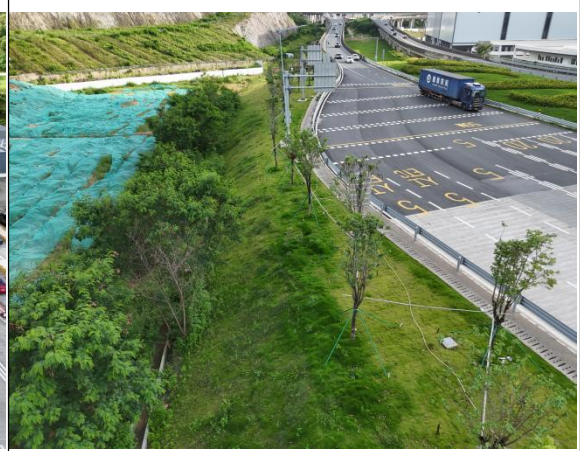
平缓区域植被整治与边坡防护现状

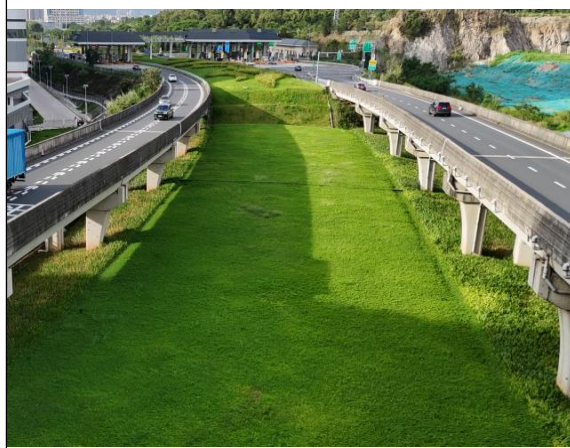
平缓区域植被整治与边坡防护现状

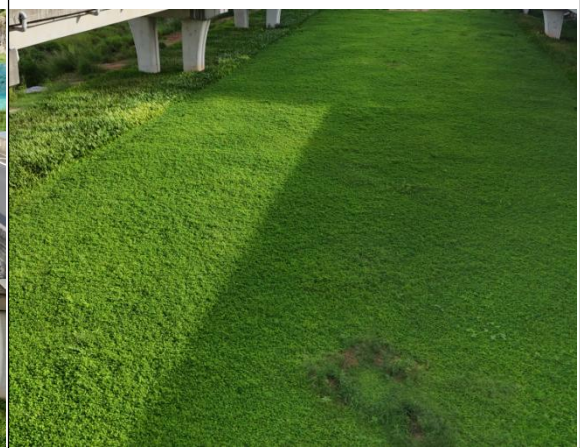
平缓区域植被整治现状

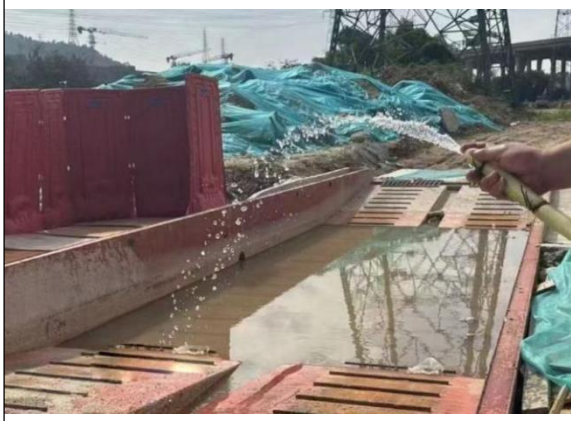
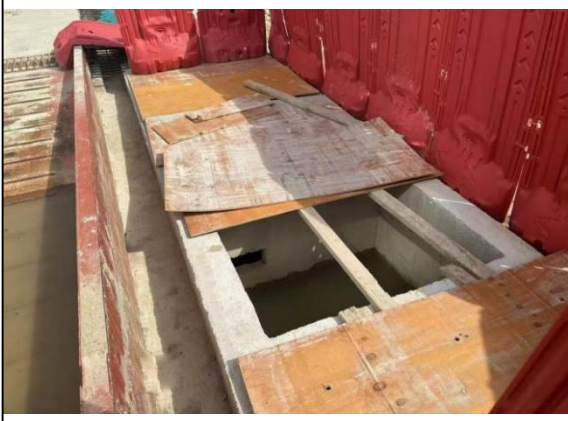
<p>洗车设施运行情况与临时覆盖防护情况</p>	<p>三级沉沙池运行情况</p>

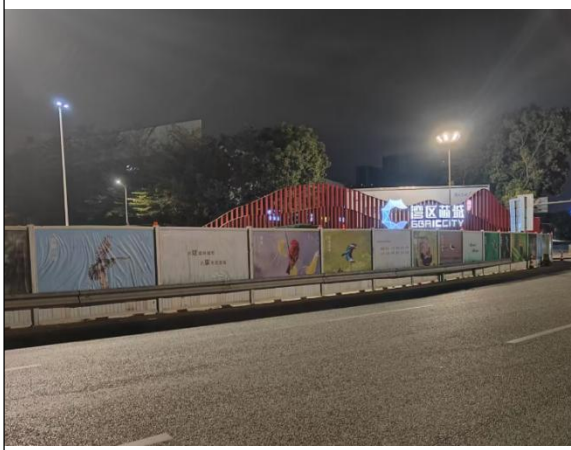
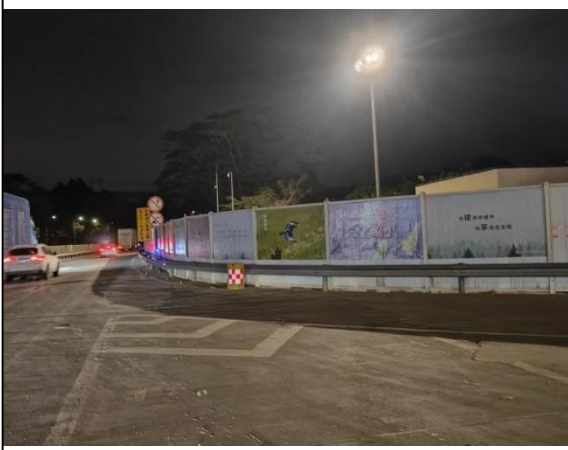
<p>施工围挡运行情况</p>	<p>施工围挡运行情况</p>

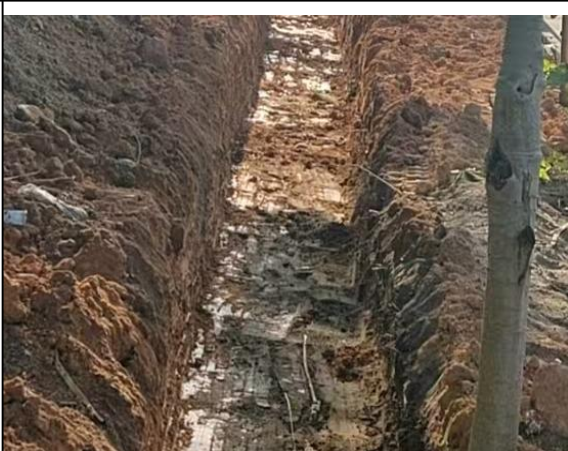
<p>施工围挡与动态排水沟运行情况</p>	<p>动态排水沟运行情况</p>

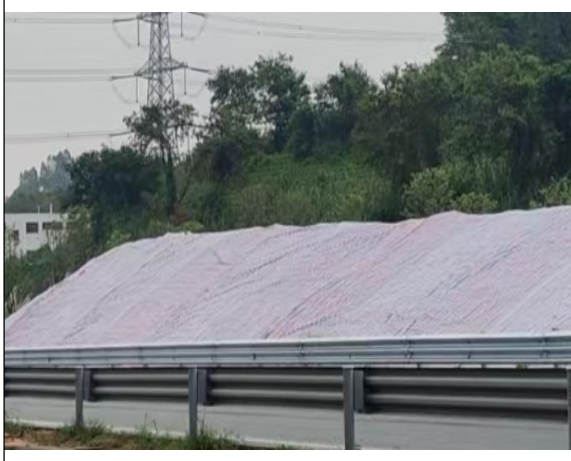
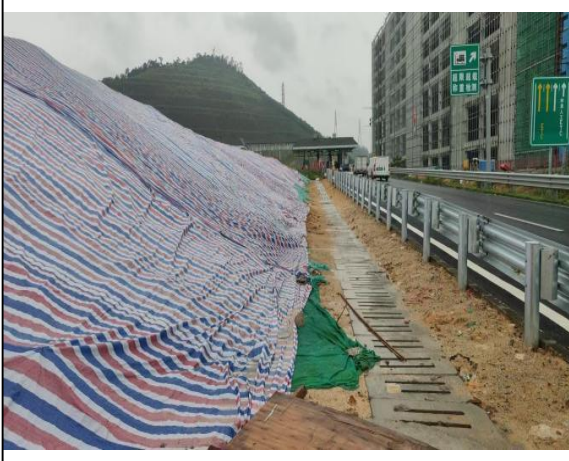
<p>临时覆盖防护情况</p>	<p>临时覆盖防护情况</p>

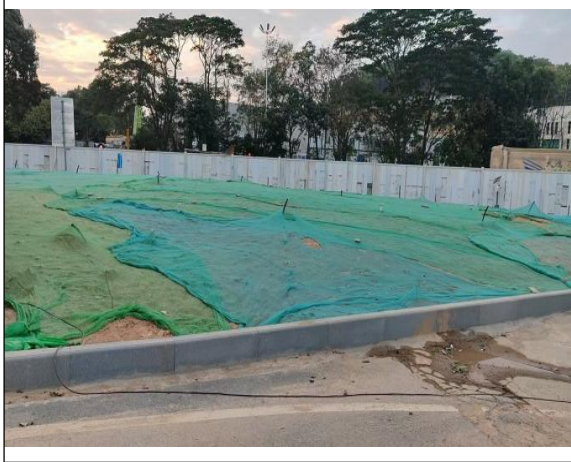
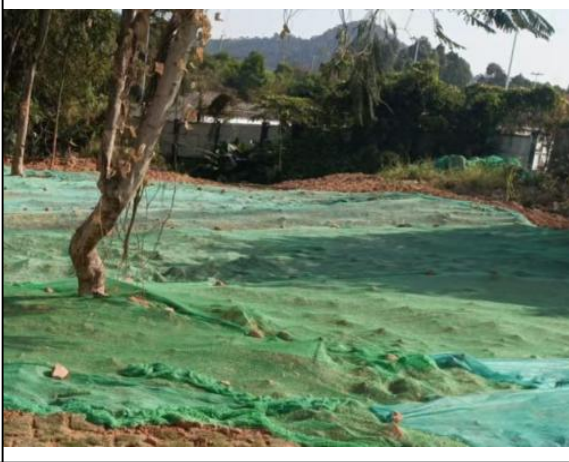
<p>临时覆盖防护情况</p>	<p>临时覆盖防护情况</p>
