# 汇和苑(原名深圳市宝安区福海街道大族激光 地块建设保障性租赁住房) 水土保持设施验收报告

建设单位: 深圳市福永经济发展有限公司

编制单位: 深圳世源工程技术有限公司

2026 年 5 月

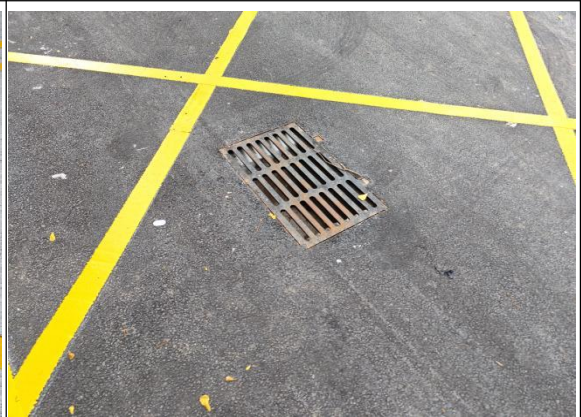
| 雨水管线的雨水口现状 | 雨水管线的雨水口现状 |

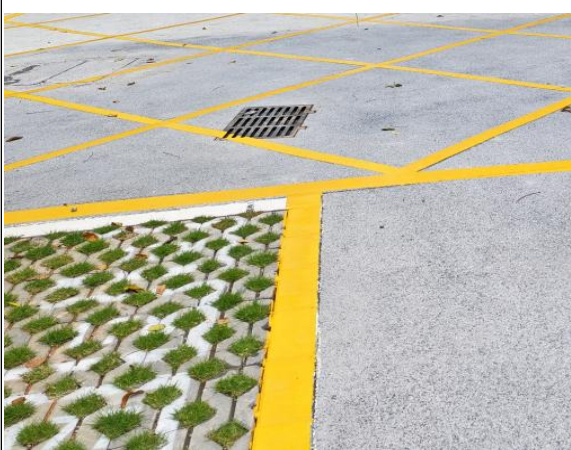
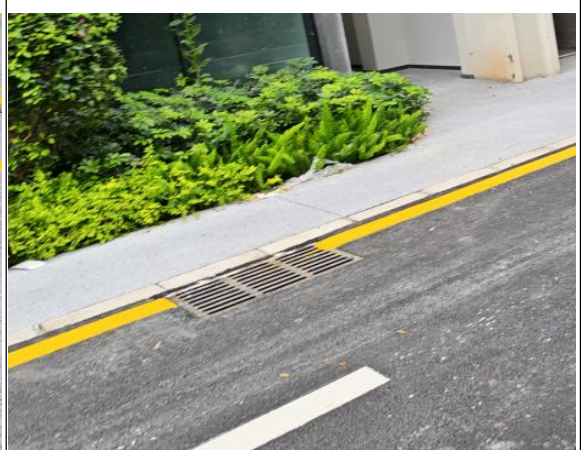
| 雨水管线的雨水口与植草砖现状 | 雨水管线的雨水口现状 |

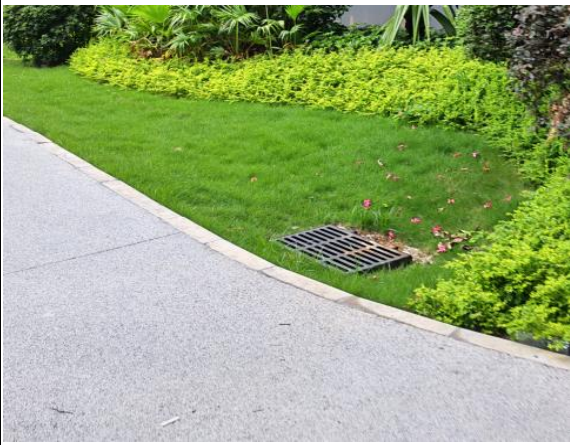
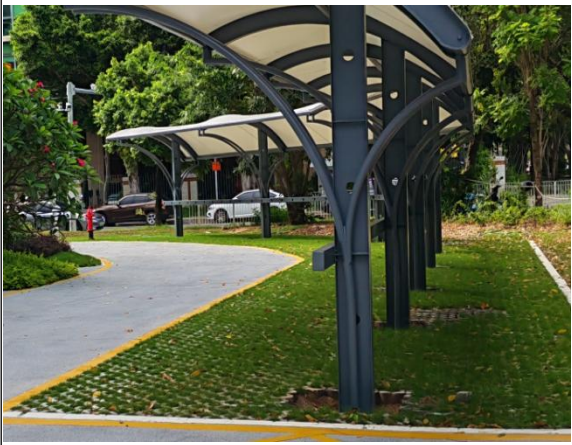
| 雨水管线的雨水口现状 | 植草砖现状 |

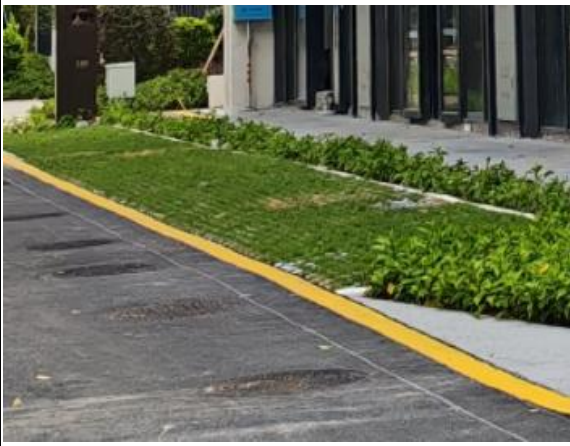
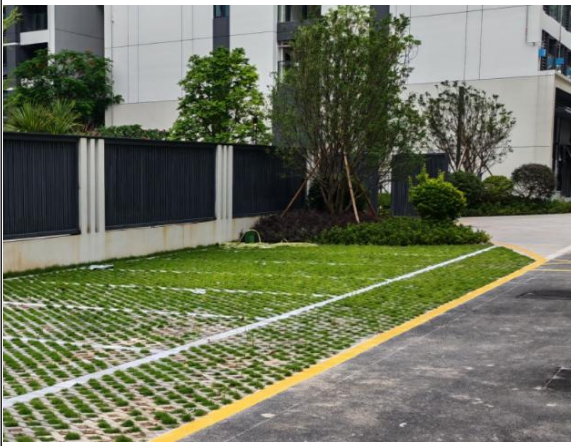
| 植草砖现状 | 植草砖现状 |

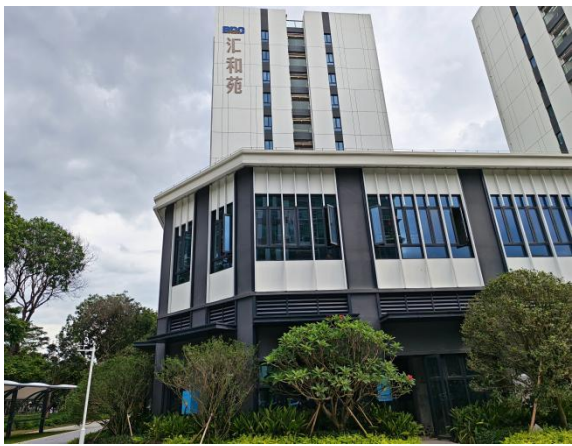
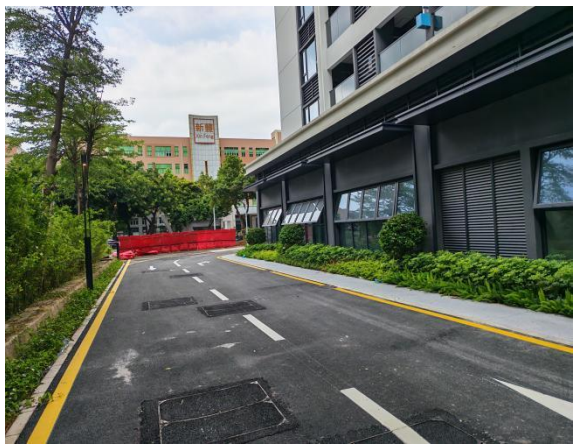
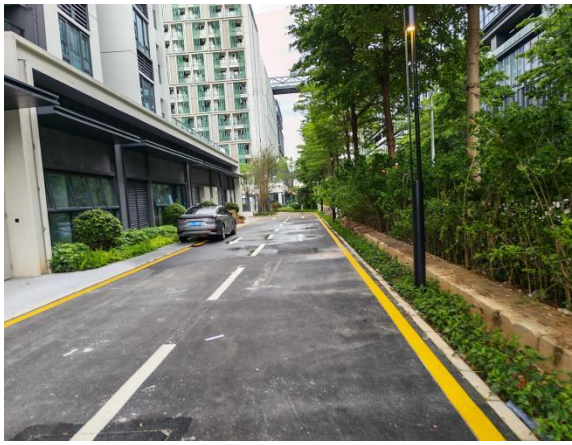
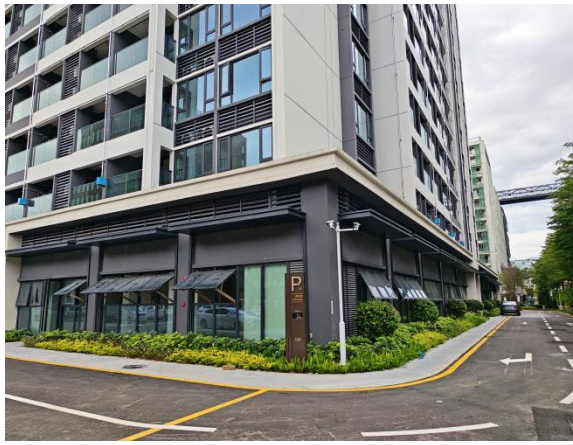
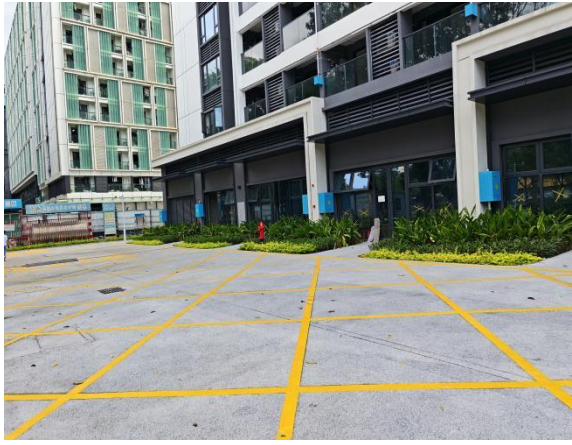
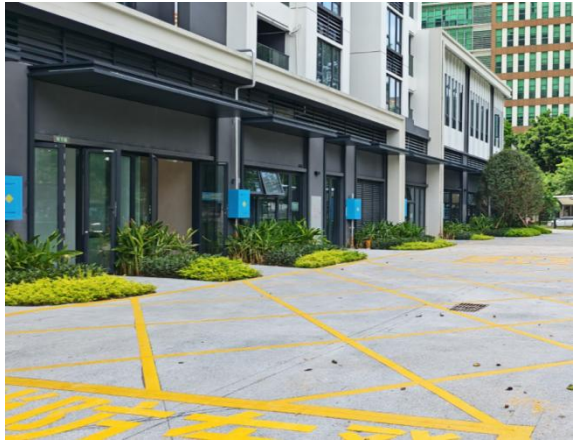
根据资料汇总结合现场复核，本项目的施工临时占地现以保留硬化的形式直接交还当地实施规划设施，项目用地红线范围内除由建构筑物、产业大楼周边道路等设施所覆盖的区域外，其余地表裸露面栽植了永久性的林草植被形成园林式景观绿化，可进一步减缓流速与增加地表径流下渗，避免了降雨与地表径流冲刷裸露面而夹带泥沙四处漫溢，利于保水固土与增加微环境湿度，本项目建设实施的各项植物措施生长状况一般，项目建设实施的植物措施布局基本合理，基本满足项目区可绿化区域防治水土流失的要求；部分区域可见植被枯萎，应加快补植补种，避免降雨与径流冲刷而流失水土。详见下表。

| 园林绿化现状 | 园林绿化现状 |

(1) 根据现场复核，项目区可见部分区域的林草植被枯萎，应加强施工管理，及时种植、抚育、补植、更新损坏与枯萎的林草植被，避免降雨与地表径流冲刷形成水土流失影响。

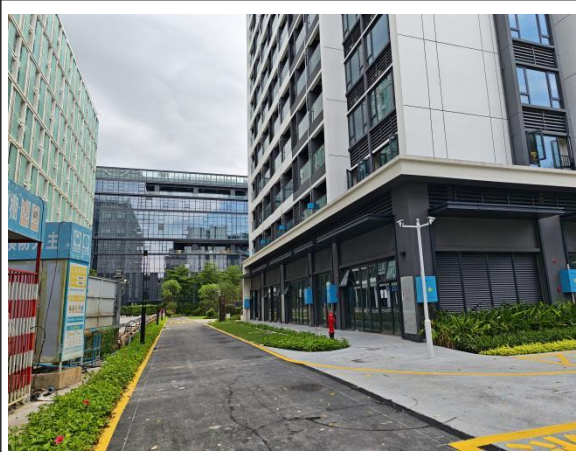
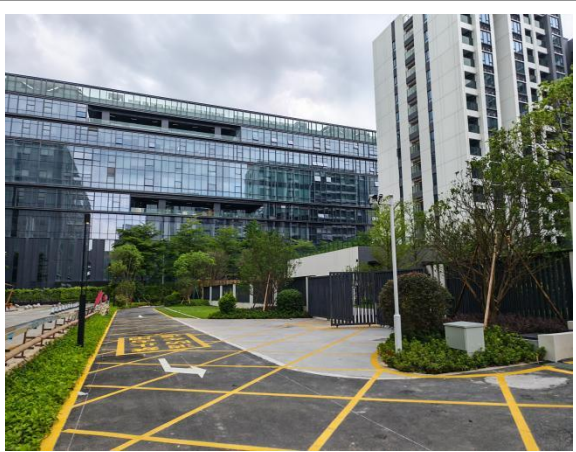
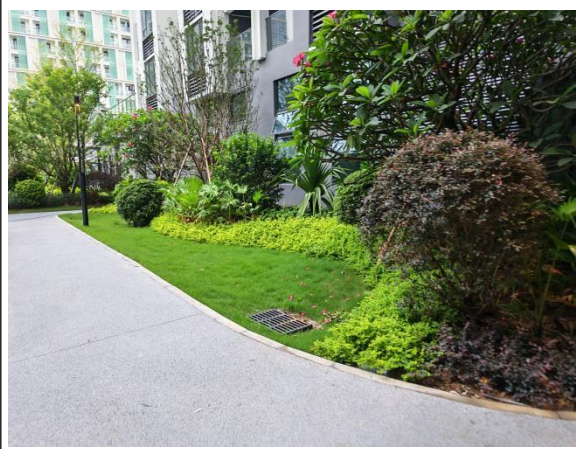
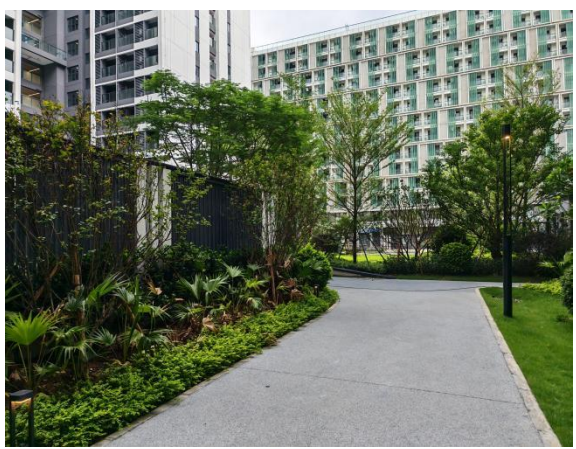
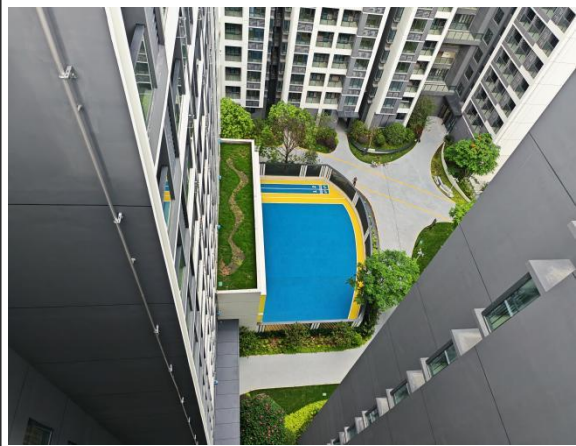
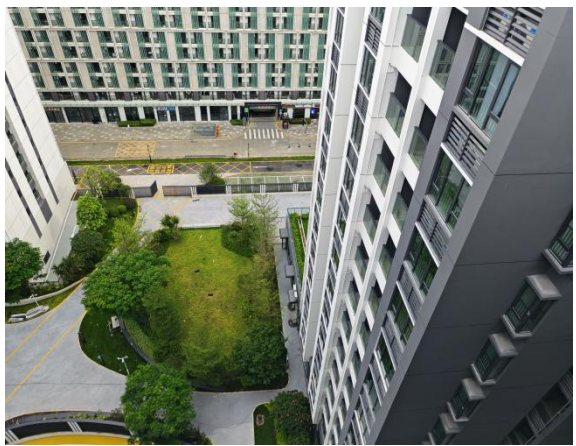
园林绿化现状

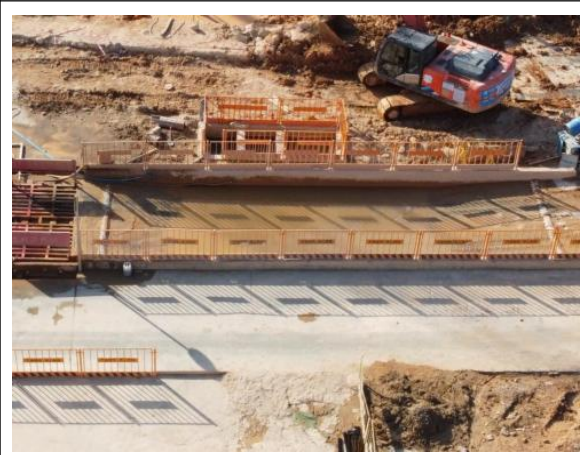
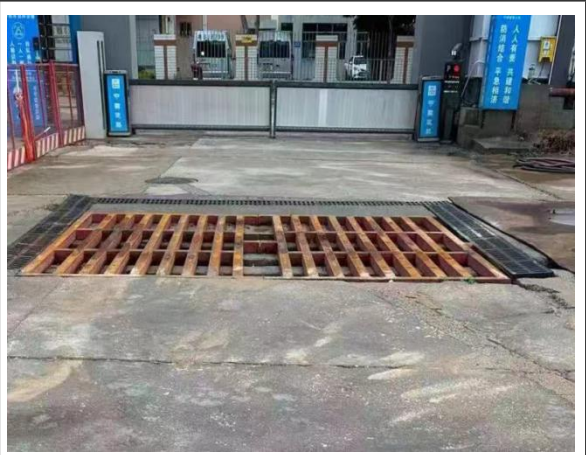
| 洗车池与三级沉沙池运行情况 | 洗车槽运行情况 |

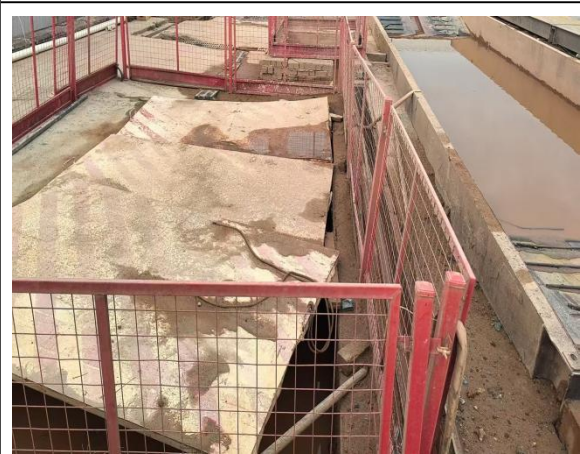
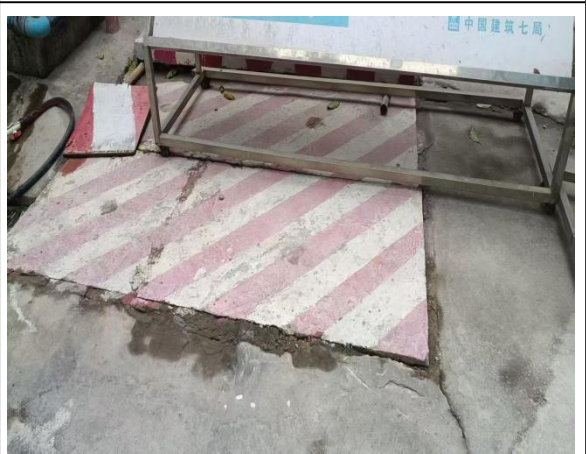
| 三级沉沙池运行情况 | 三级沉沙池运行情况 |

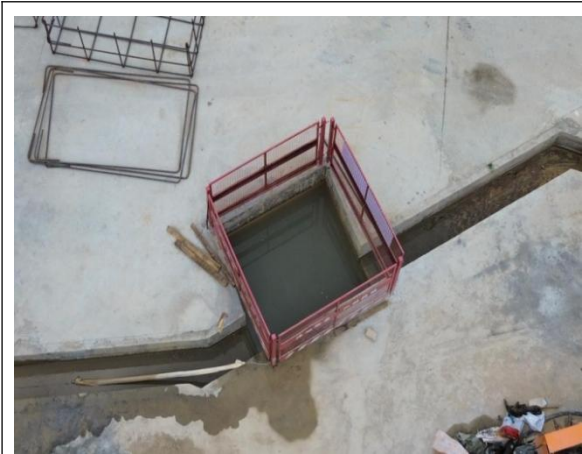
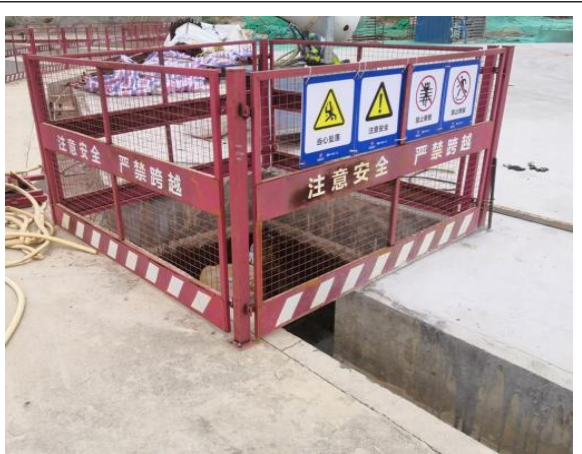
单级沉沙池与基坑顶部排水沟运行情况

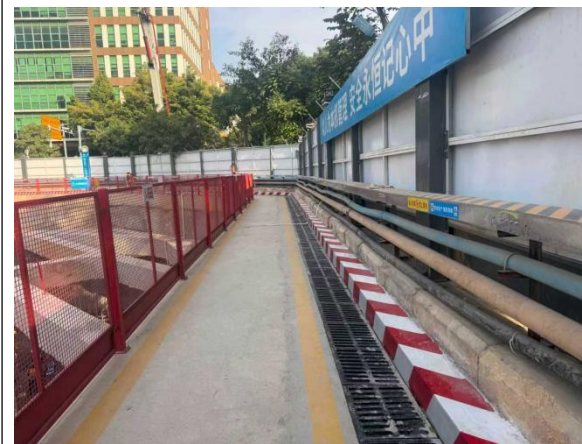
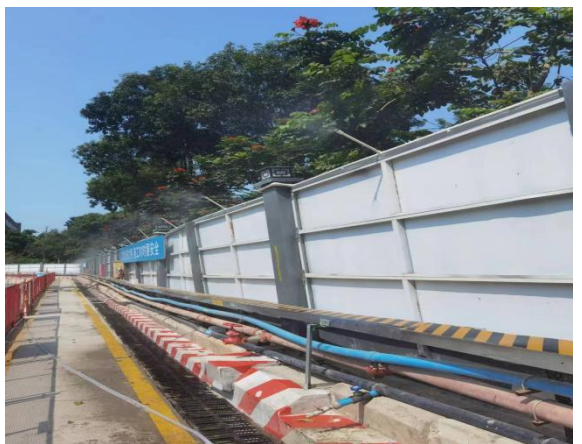
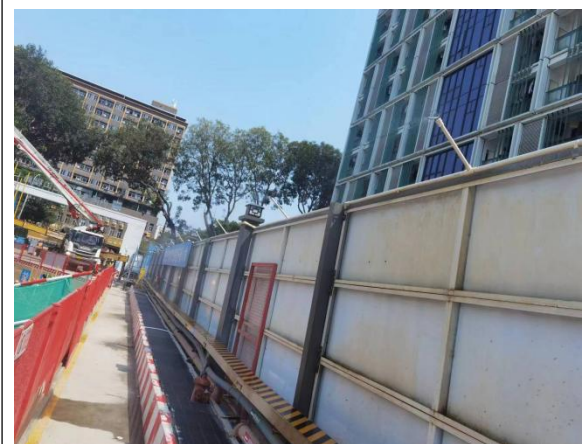
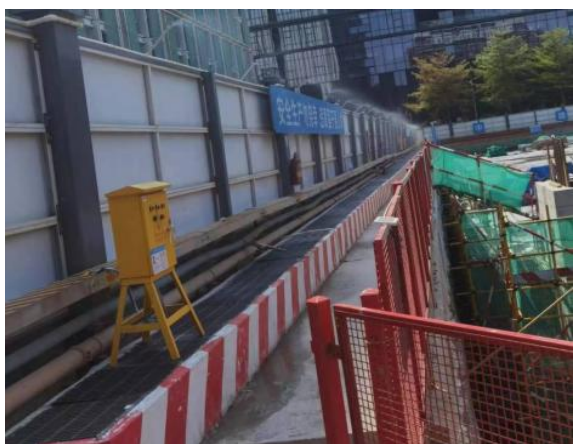
施工围挡与基坑顶部排水沟运行情况

基坑顶部排水沟运行情况

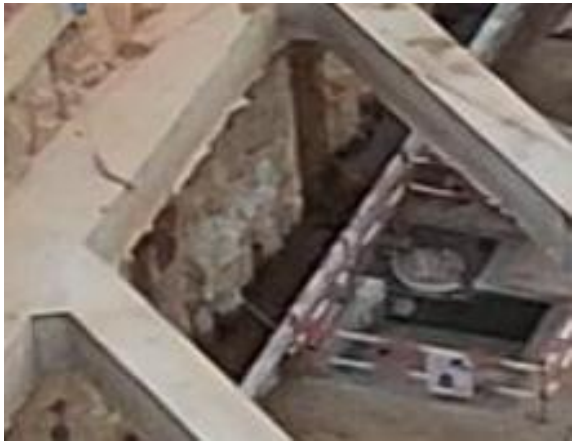
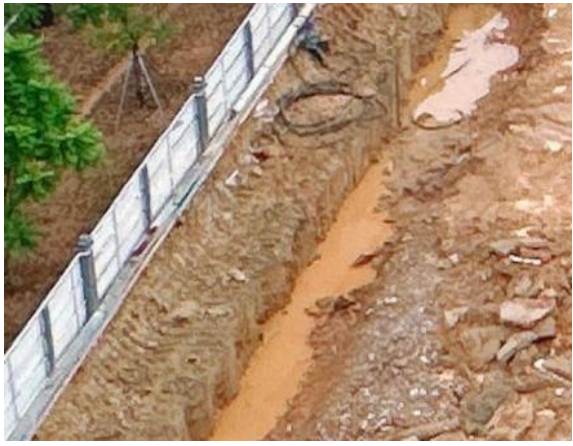
| 基坑底部排水沟运行情况 | 施工围挡与动态排水沟运行情况 |

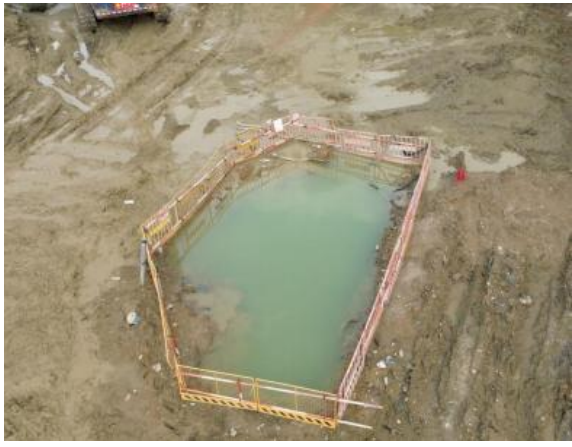
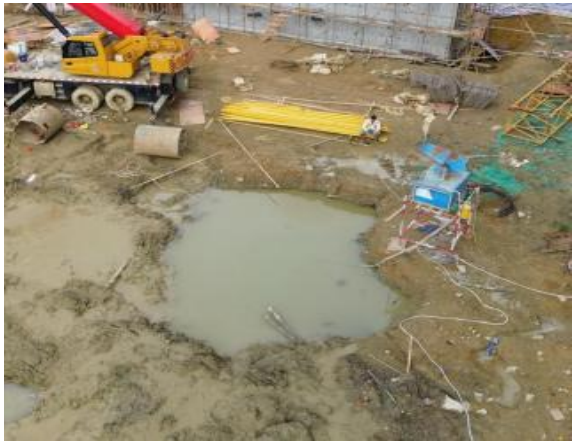
| 动态集水井运行情况 | 动态集水井运行情况 |

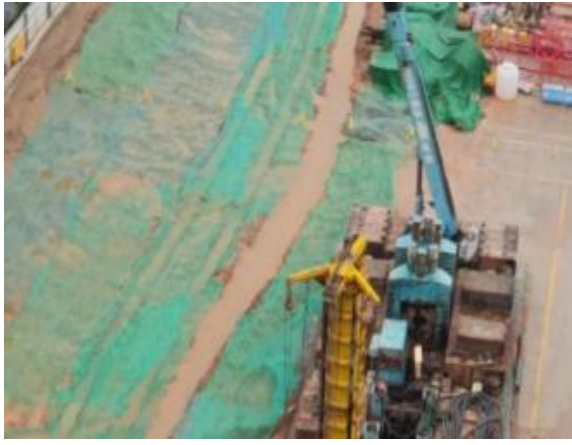
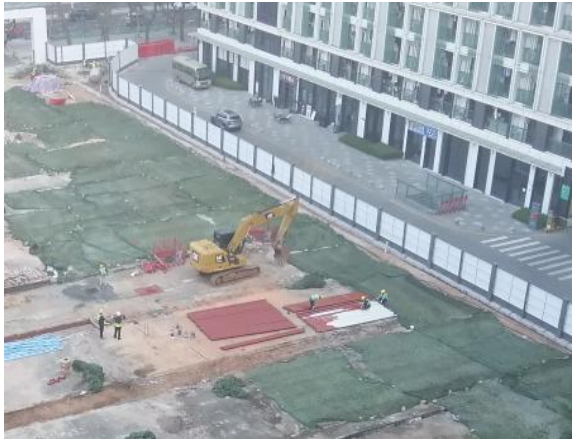
| 动态排水沟运行情况 | 施工围挡运行情况与临时覆盖防护情况 |

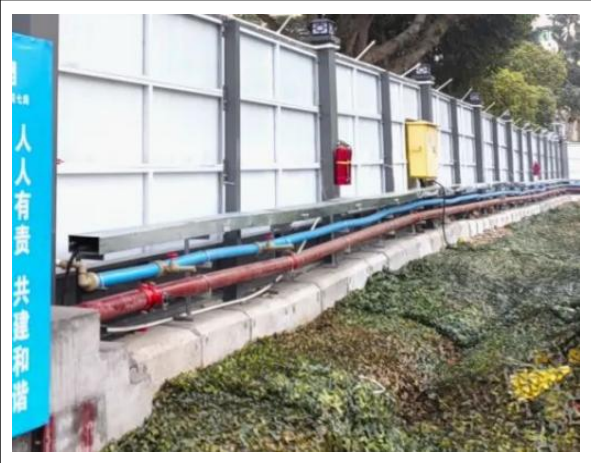
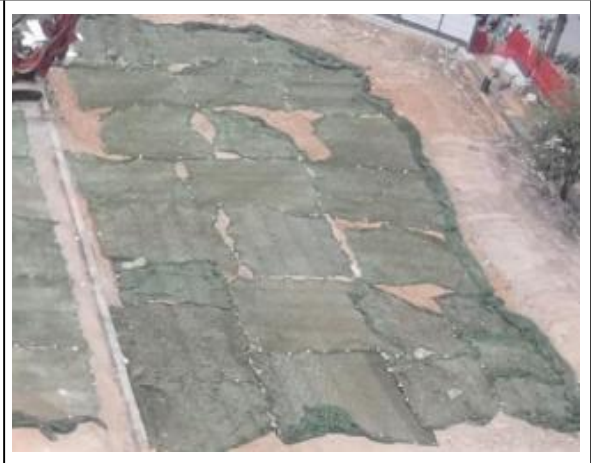
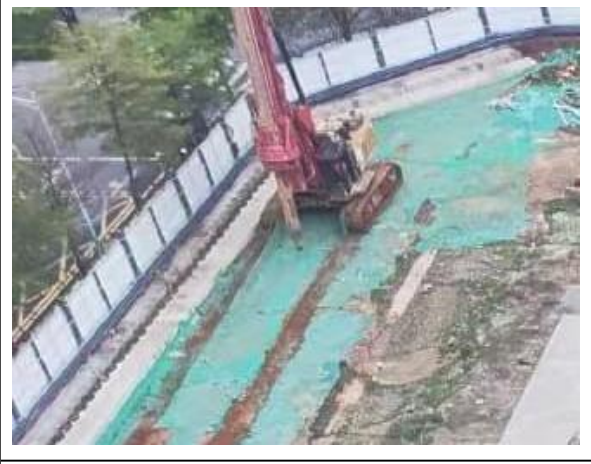
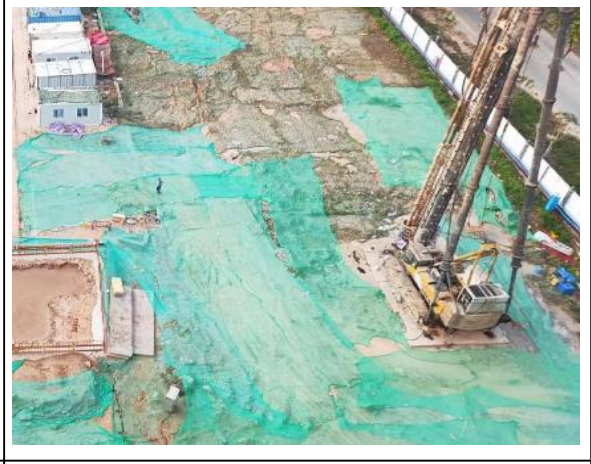
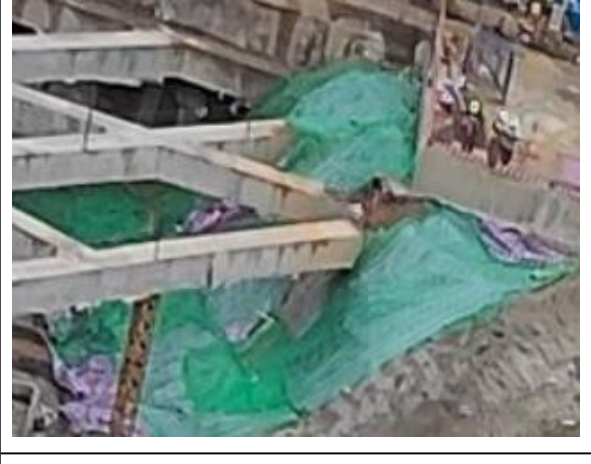
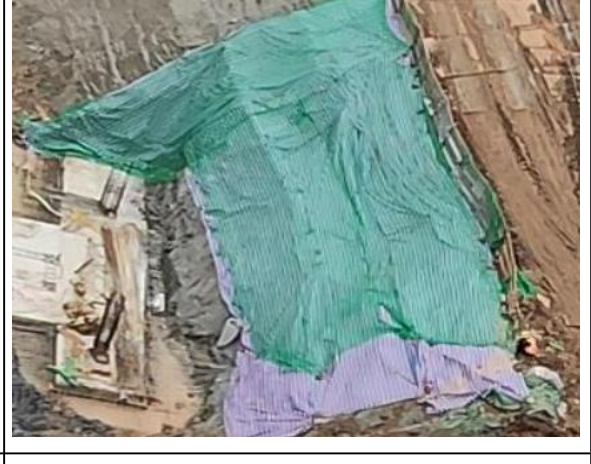
| 施工围挡运行情况与临时覆盖防护情况 | 临时覆盖防护情况 |
| 临时覆盖防护情况 | 临时覆盖防护情况 |
