沙浦项目地下通道（1 号通道、2 号通道、3 号通道、4 号通道）

## 水土保持设施验收报告

建设单位：深圳市沙浦巨帆投资有限公司

编制单位：深圳世源生态环境建设有限公司

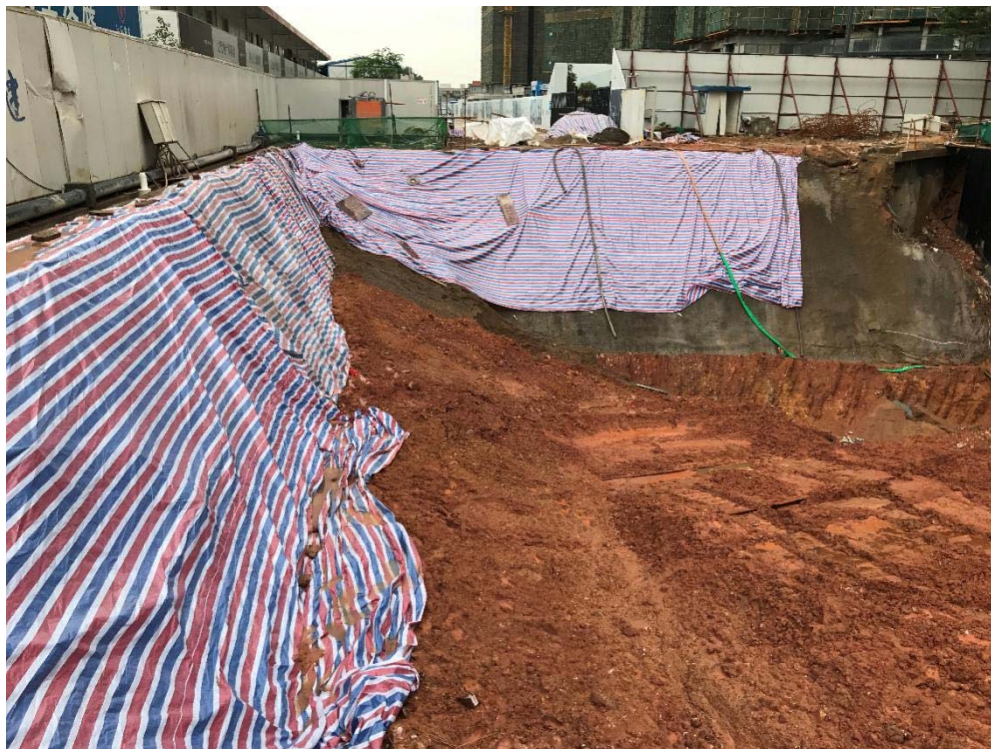
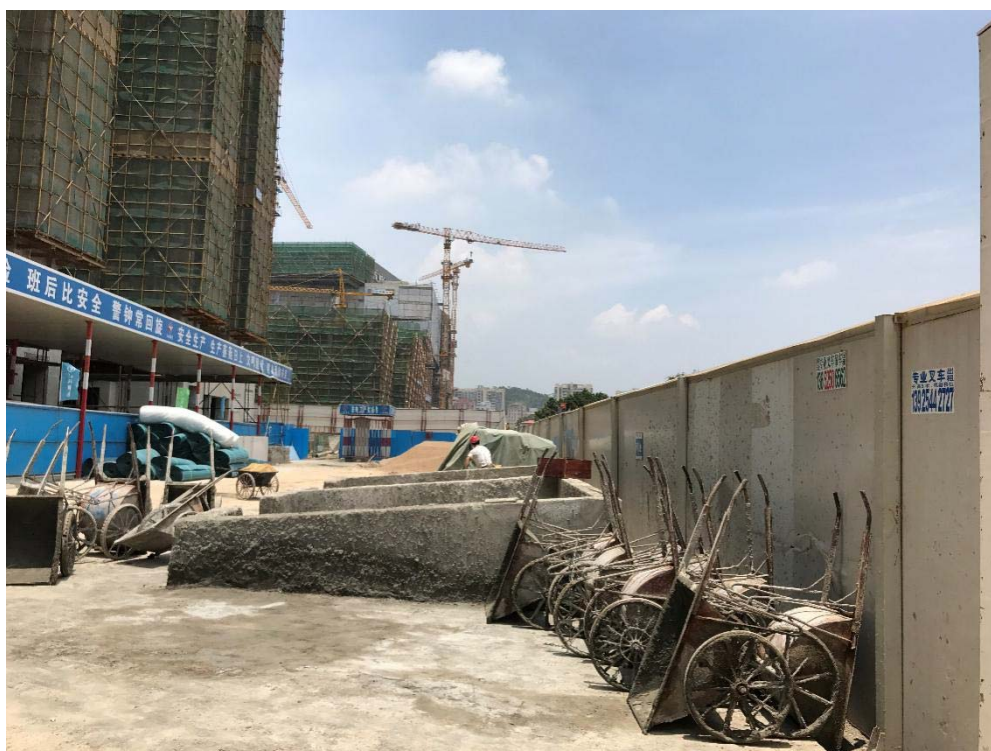
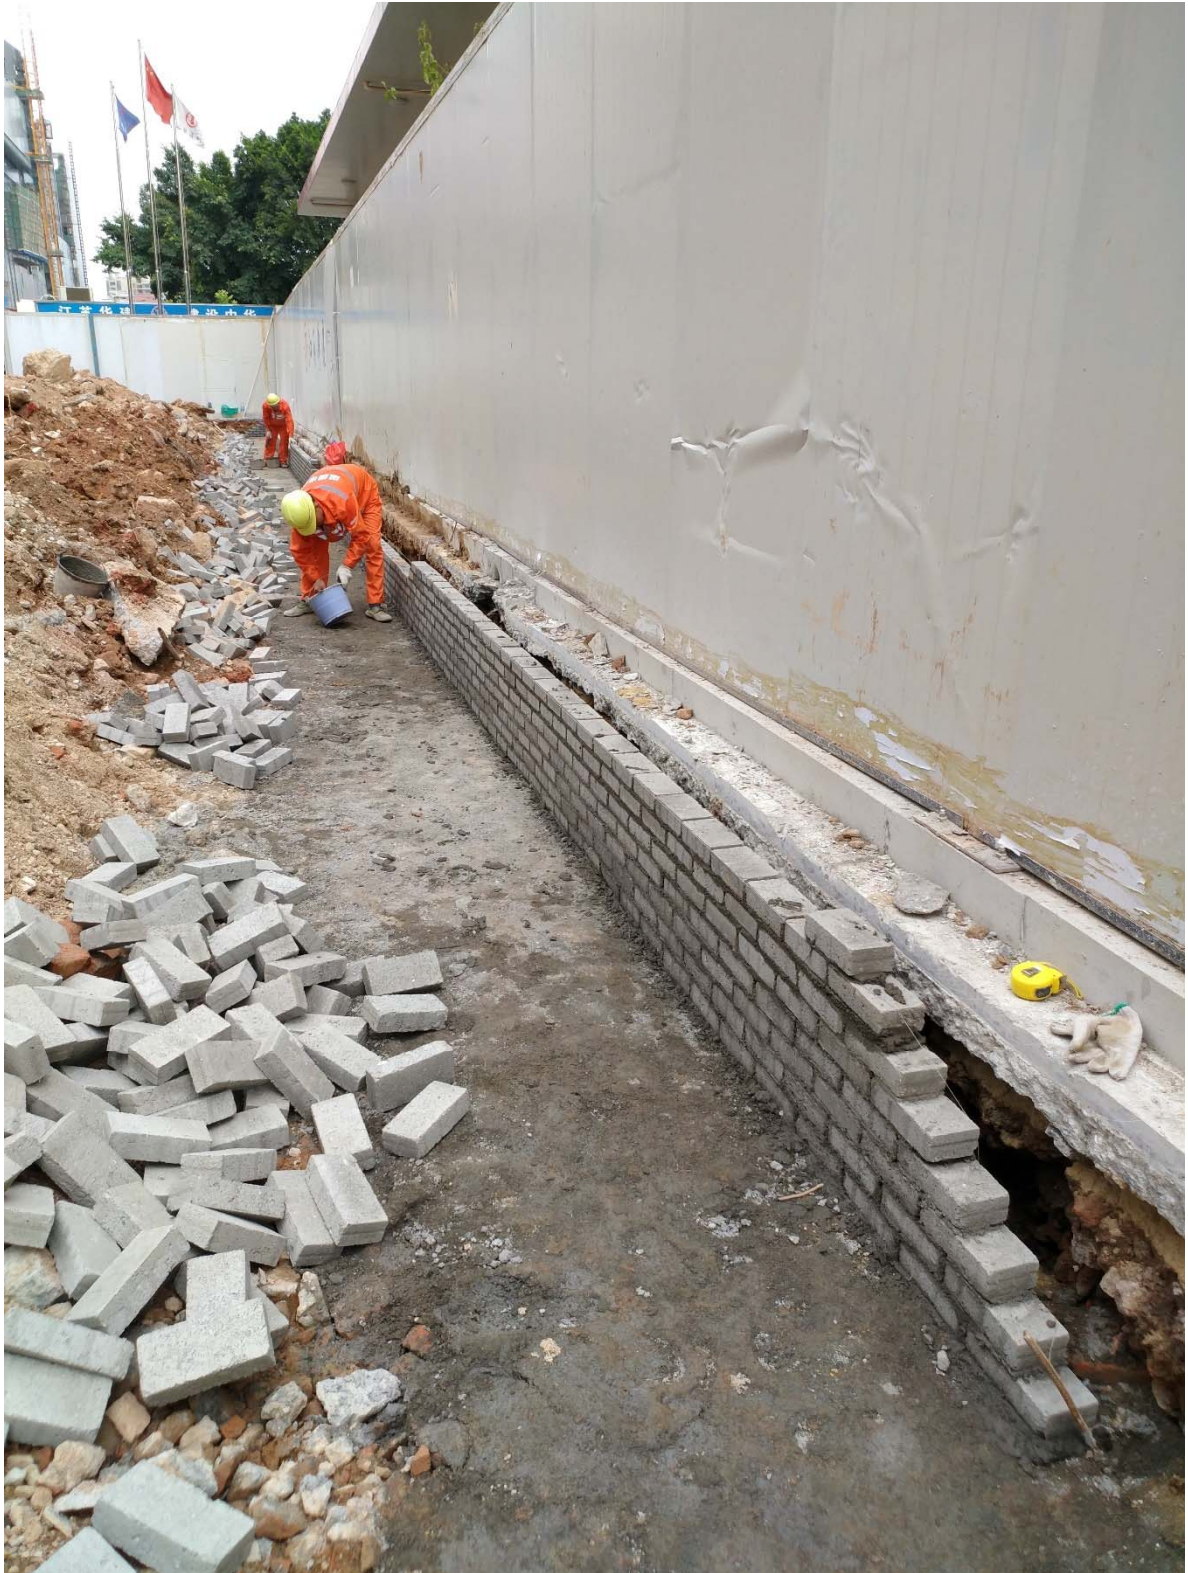
### (3) 水土保持工程照片集

本报告中临时措施是指施工过程中的临时挡护、排水沉砂、苫盖及临时植物防护工程。工程施工期实施的水土保持临时措施现已全部拆除，本报告只对临时措施实施工程量情况进行评估说明。根据施工记录与图片资料、监理报告，以及水土保持监测等参建单位施工总结报告等档案资料得出相关工程量。共完成各类临时排水沟（ $0.6\text{m} \times 0.3\text{m} \times 0.3\text{m}$ ，土质梯形）662m，临时沉砂池（ $2.0 \times 1.5 \times 1.0\text{m}$ ，砖砌矩形）6座，集水井（ $1.0 \times 1.0 \times 1.0\text{m}$ ，砖砌结构）4座，土工布  $2100\text{m}^2$ ，土袋拦挡 160m。

外业勘察：通过现场调查，目前各设施运行情况良好，未出现开裂、坍塌等情况，工程质量合格，达到了设计标准。

项目各防治区水土保持防护措施布局合理，防治效果明显。后期在以下几个方面需进一步采取必要的完善措施：做好各项水土保持工程设施的维修和管护。各项水土保持设施目前功能良好，但因本地区夏季的降水相对集中，容易引起重力侵蚀。因此，落实维修与管护工作十分重要，对薄弱环节要及时防护，避免裸露地表，及时清淤，保证排水通畅，巩固已建水土保持成果，确保主体工程安全运营。
