# 前海世茂金融中心二期

## 水土保持设施验收报告

建设单位：前海世茂发展（深圳）有限公司

编制单位：深圳世源生态环境建设有限公司

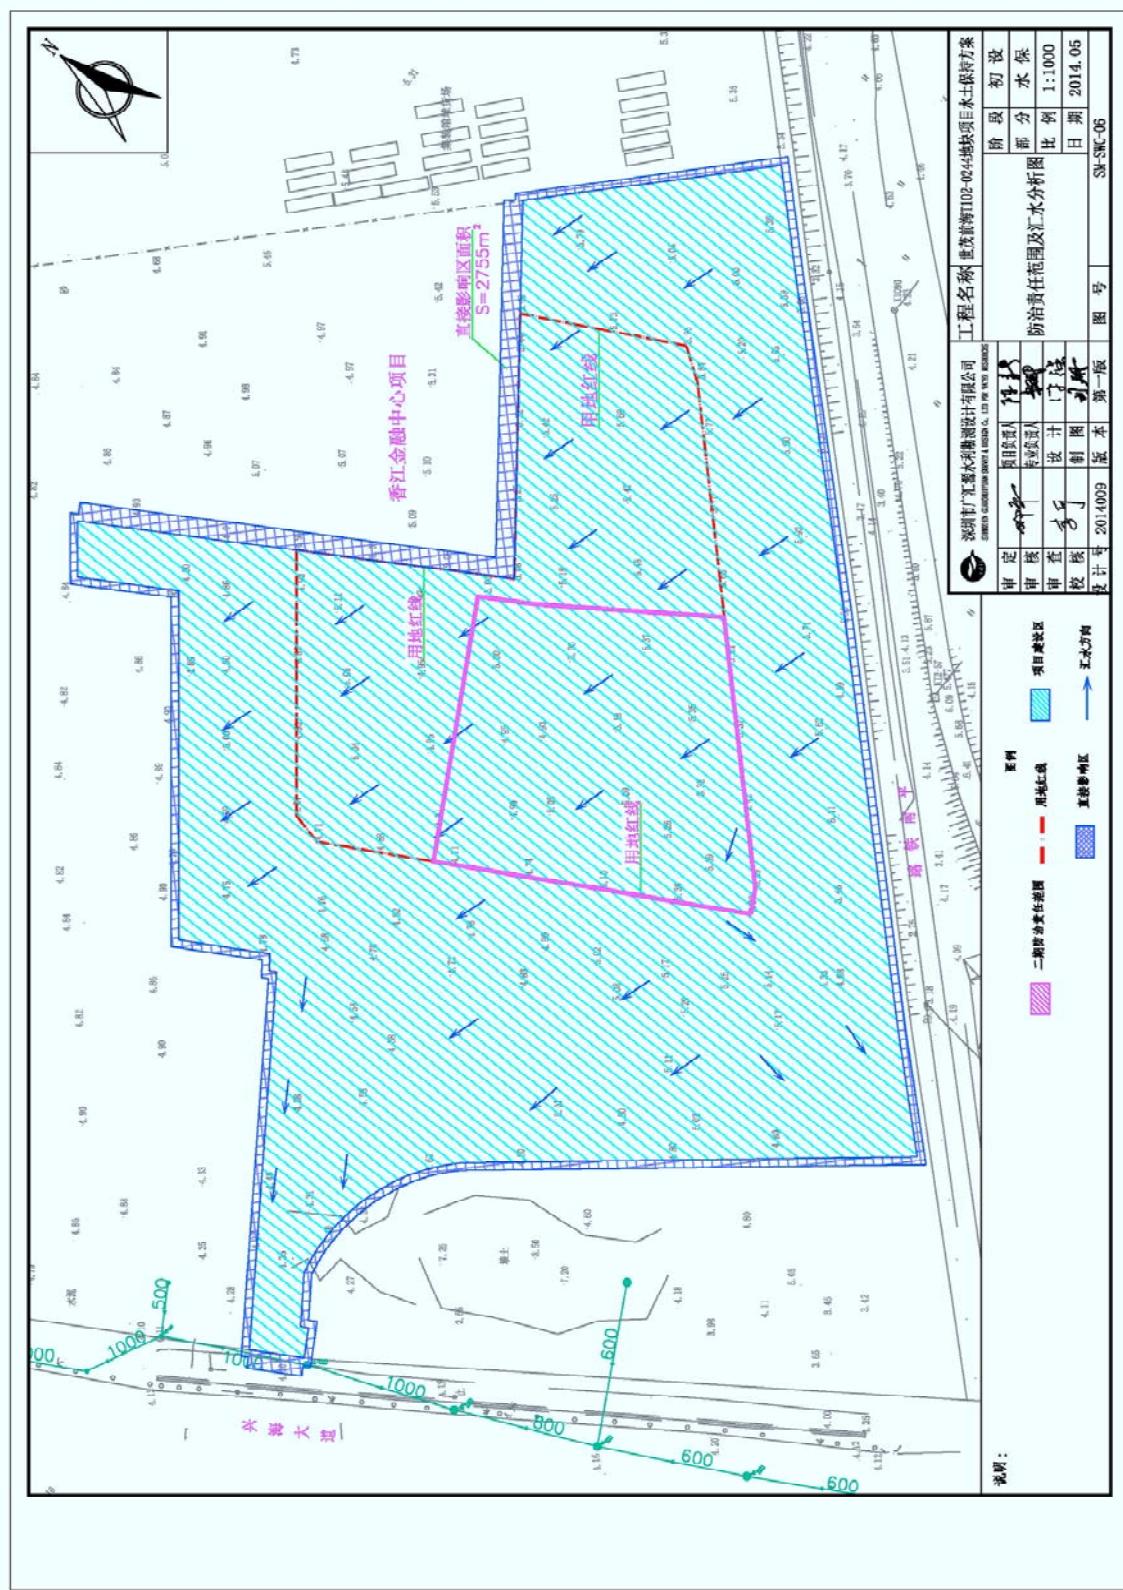
## (2) 水土流失防治责任范围图

经资料查阅及现场查勘复核，水土保持方案设计水土流失防治责任范围 5648m<sup>2</sup>。试运行期用地范围内各项工程均已完工，地表均被硬化，目前情况良好。因此运行期防治责任范围即为红线用地范围，即 5648m<sup>2</sup>。

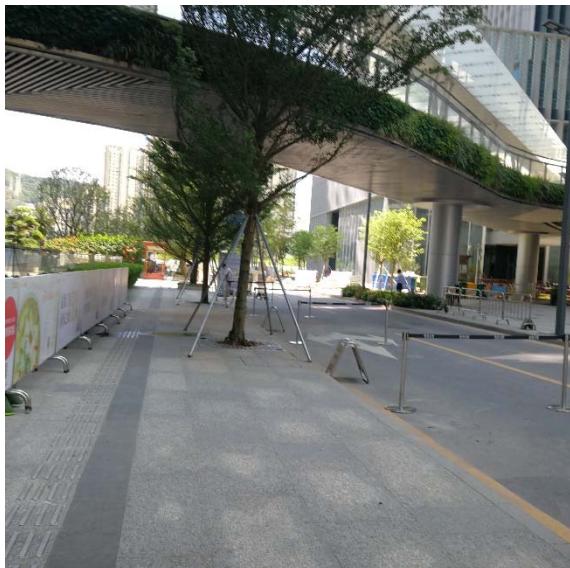
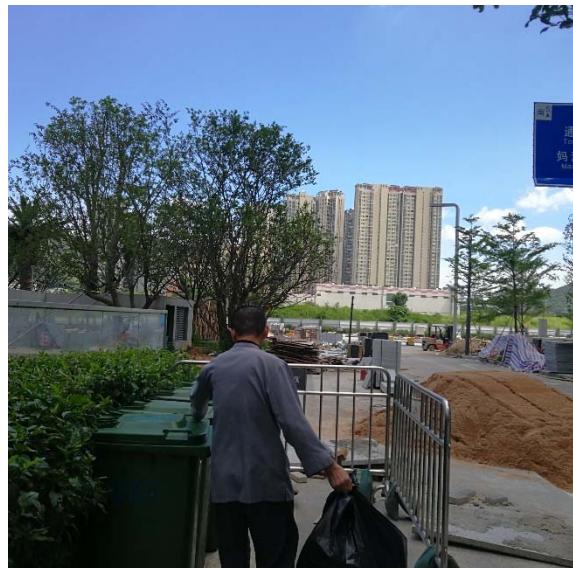
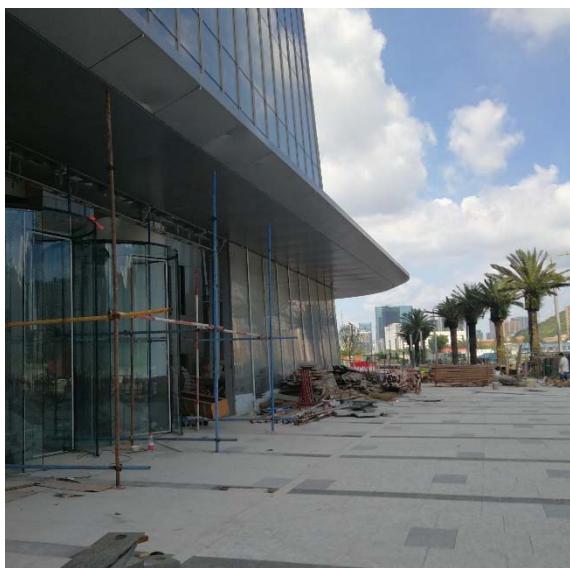
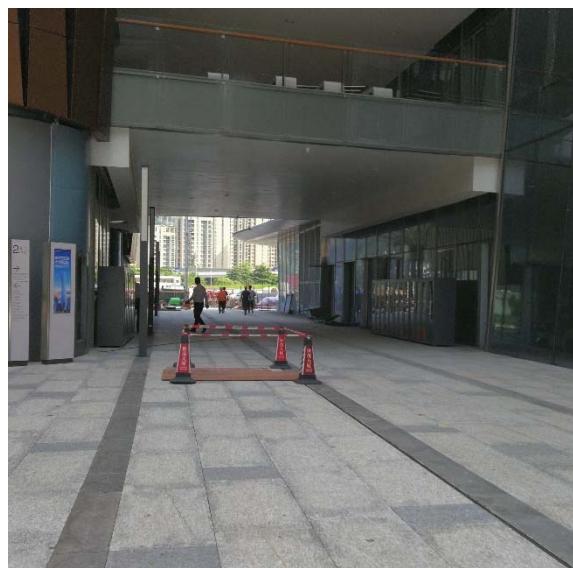
### (3) 水土保持工程照片集

**外业勘察：**通过现场调查，目前各设施运行情况良好，未出现开裂、坍塌等情况，工程质量合格，达到了设计标准。
