深圳港南山港区赤湾作业区赤湾石油基地  
工作船码头改扩建工程  
水土保持设施验收报告

建设单位：中国南山开发（集团）股份有限公司

编制单位：深圳世源工程技术有限公司

2020 年 8 月

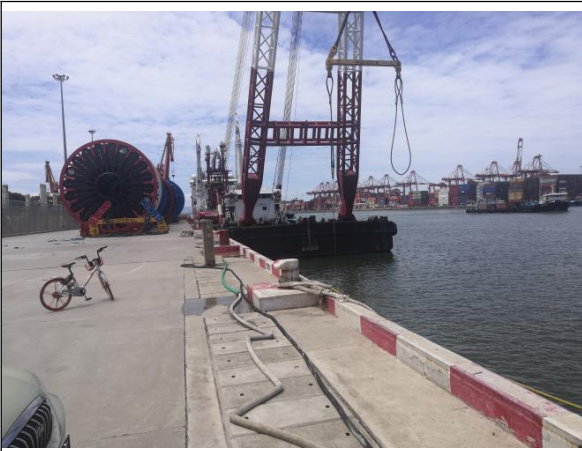
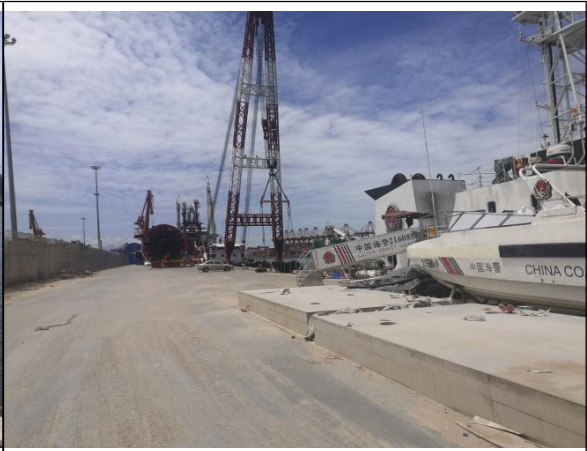
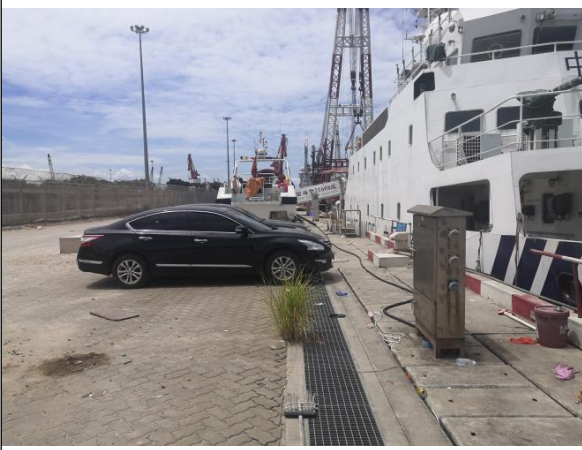
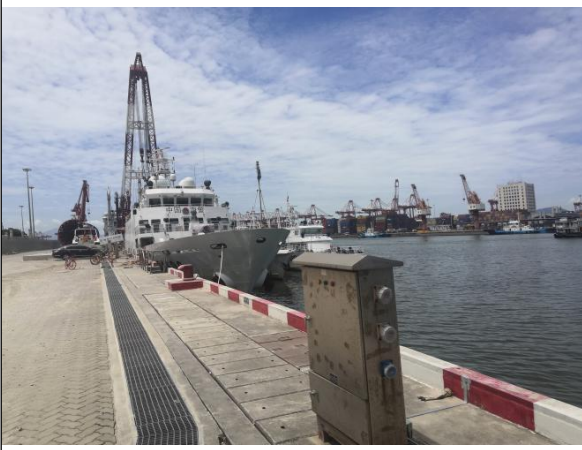
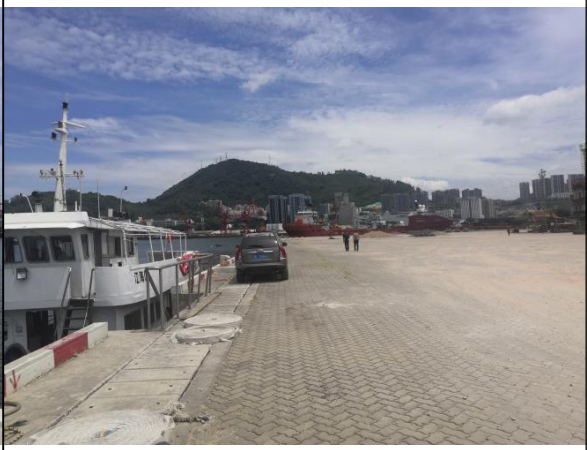
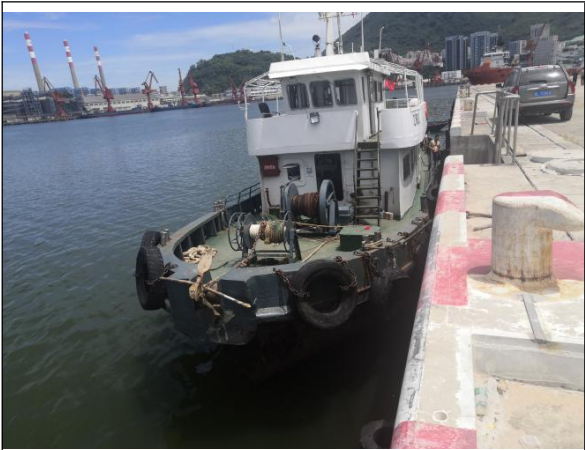
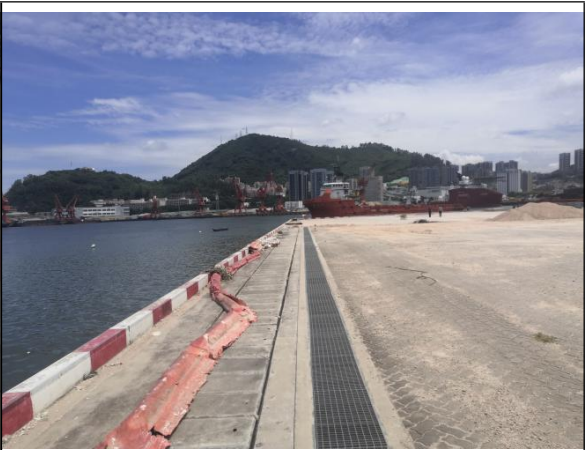
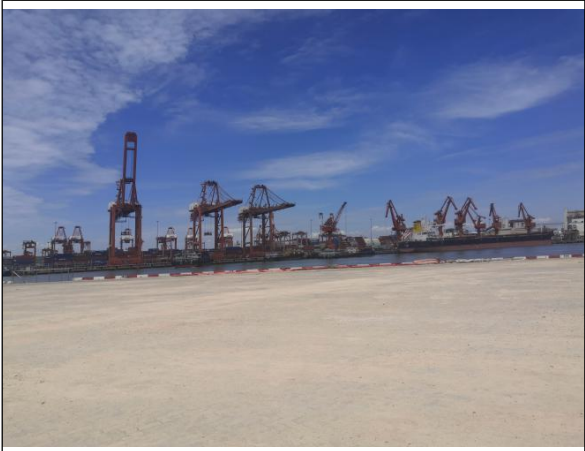
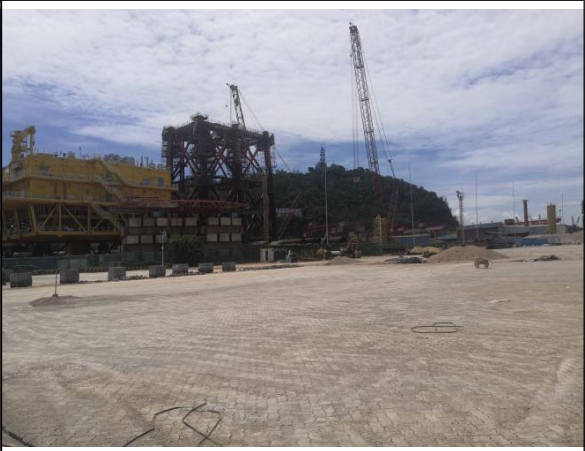
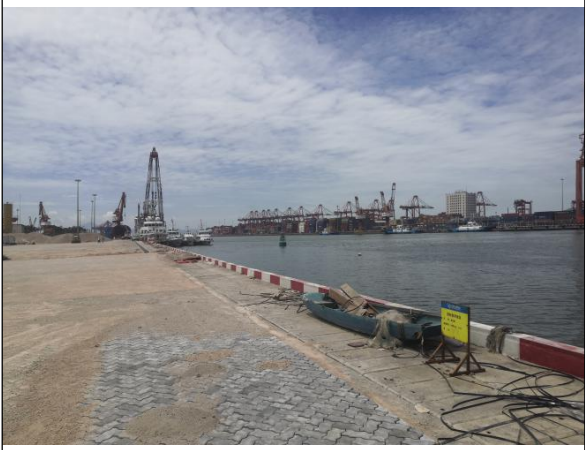
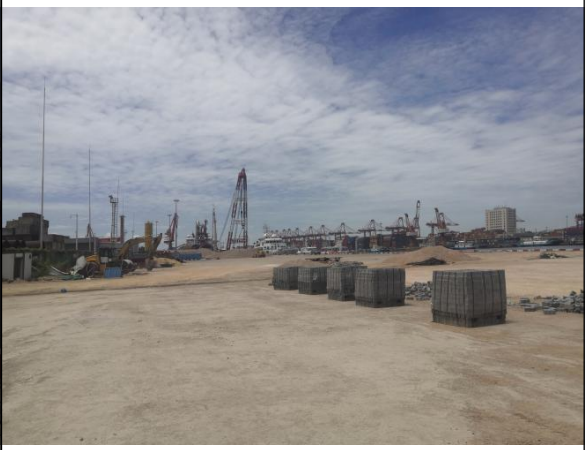
表 13-1 水土保持措施现状一览表

| 项目区现状 | 项目区现状 |
