碧桂园观麓花园  
(原名龙岗区龙岗街道水一村城市更新项目)  
水土保持设施验收报告

建设单位：深圳市碧桂园实业有限公司

编制单位：深圳世源生态环境建设有限公司

2020年8月

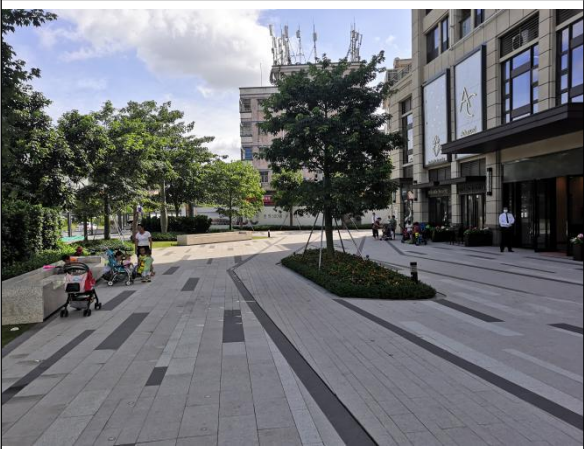
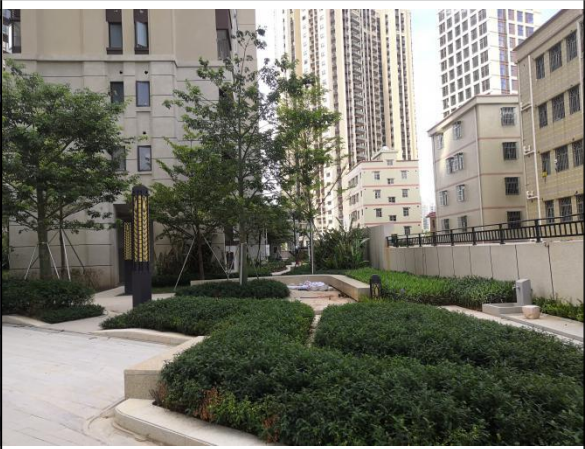
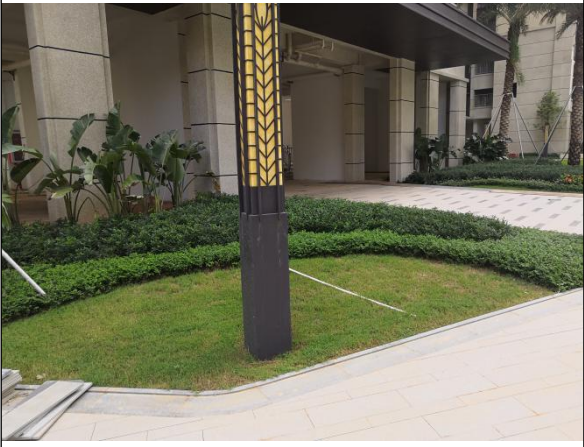
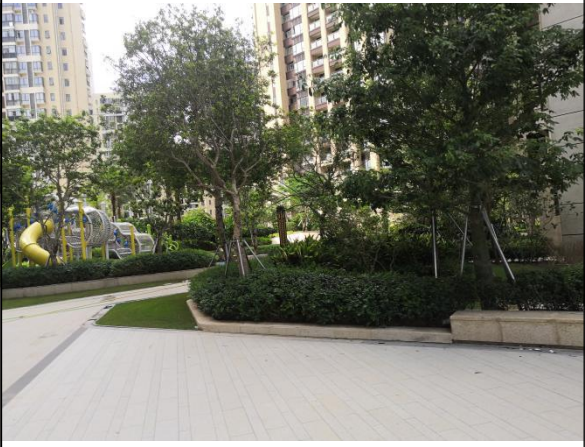
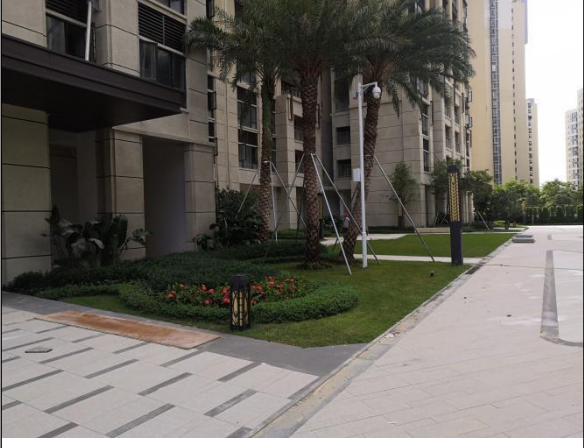
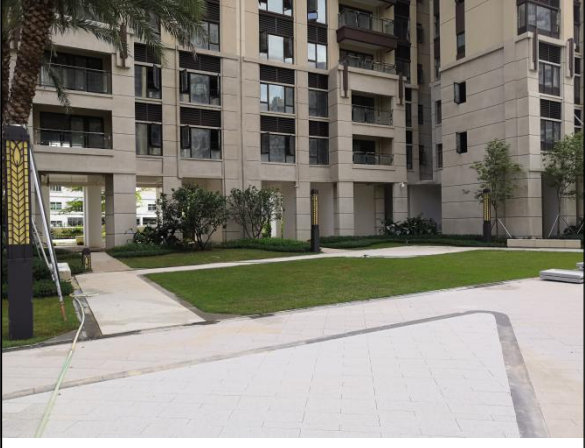
表 13-1 水土保持措施现状一览表

经现场调查，本项目的水土保持植物措施实施已基本到位，植物措施总体布局合理，植物品种选择适宜，具有水土保持和绿化美化双重功能，

仅部分区域的植被生长较差，可能形成轻微的水土流失，该水土流失不会形成危害，建议下阶段应加强植物措施管护，及时补植补种等措施，控制植被恢复期间水土流失。

| 项目区现状 | 项目区现状 |

综上所述，本项目的水土保持措施质量总体合格，符合水土保持要求；建议在今后的项目运行管理过程中应加强抚育管理，做好补植、水肥管理，确保植物措施持续发挥水土流失防治效果。
