农商公寓

# 水土保持设施验收报告

建设单位：深圳农村商业银行股份有限公司布吉支行

编制单位：深圳世源工程技术有限公司

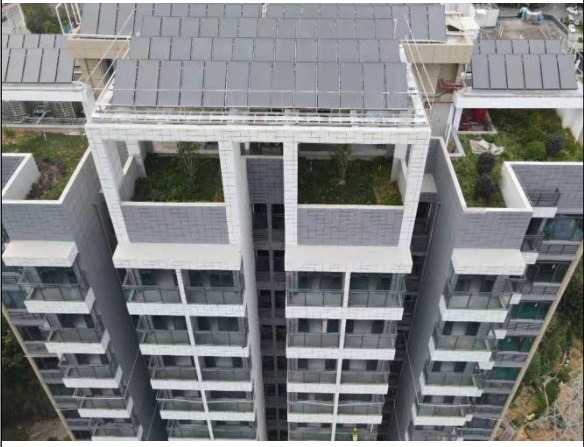
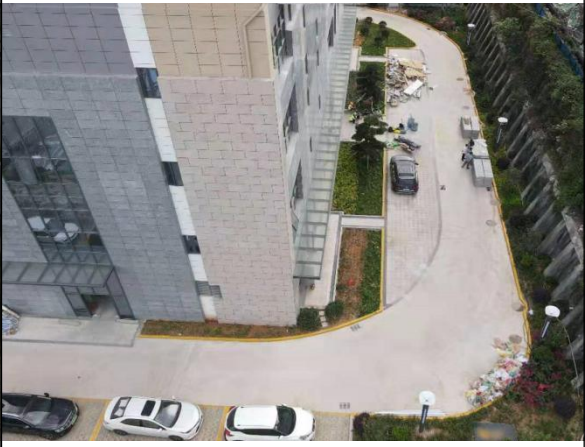
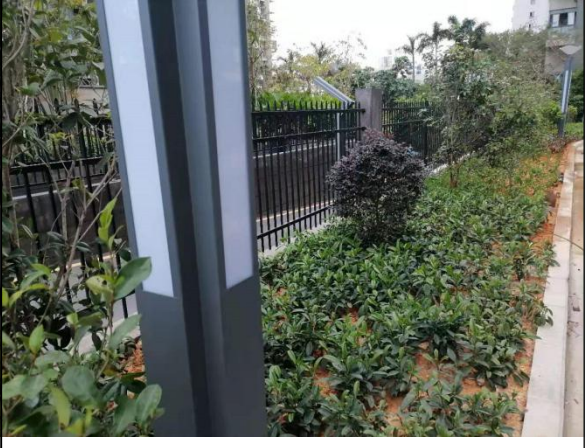
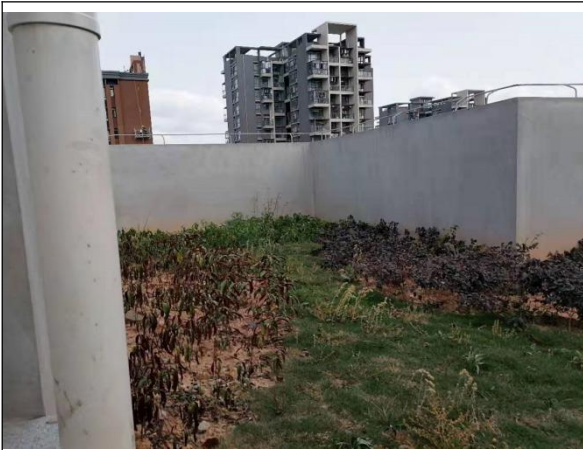
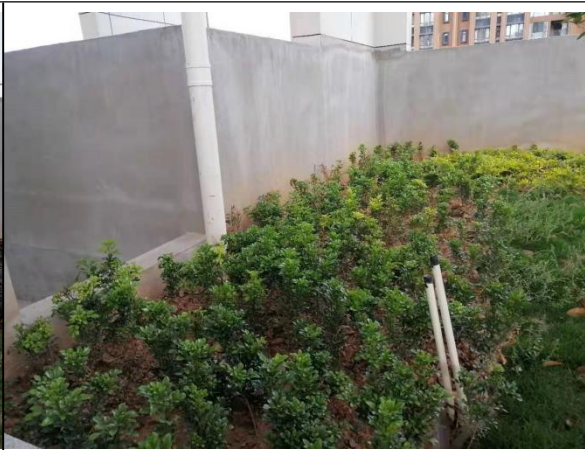
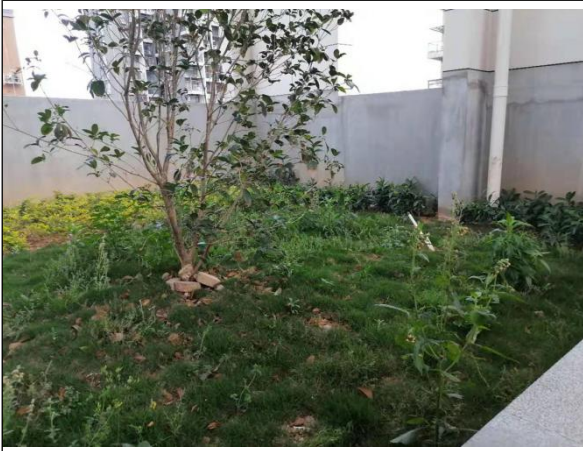
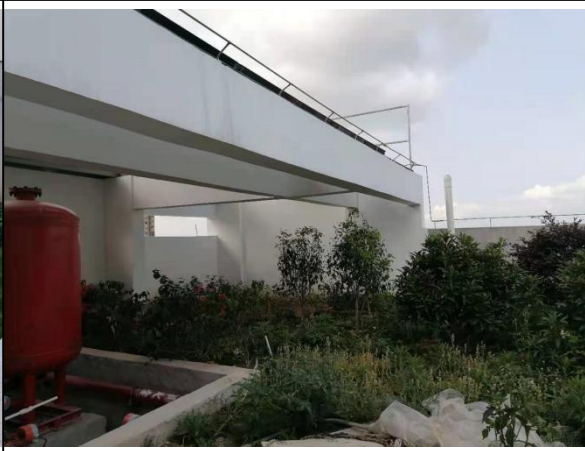
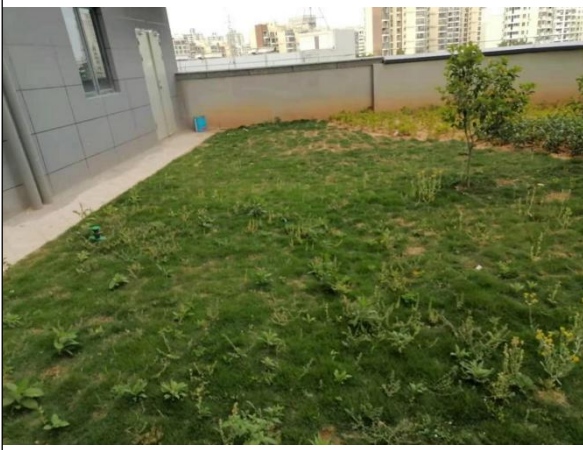
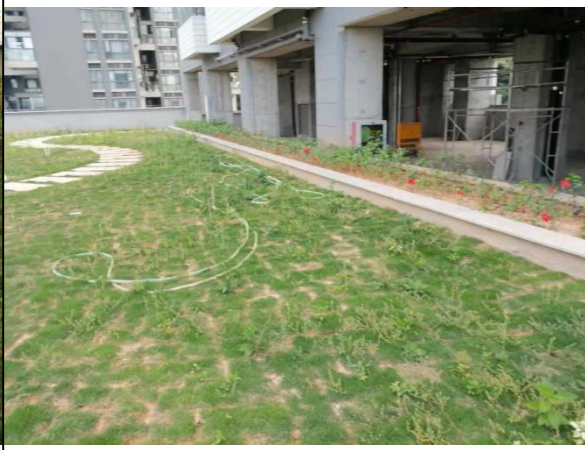
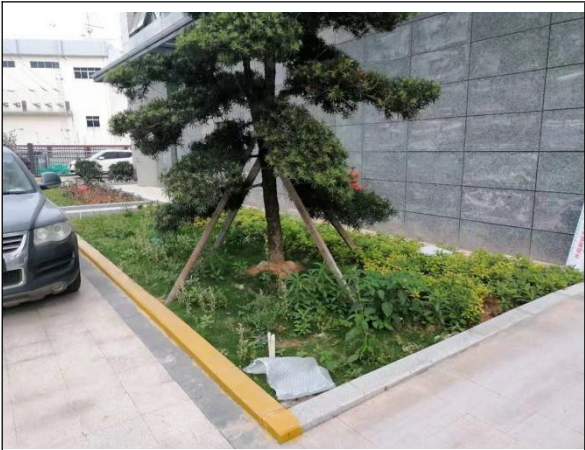
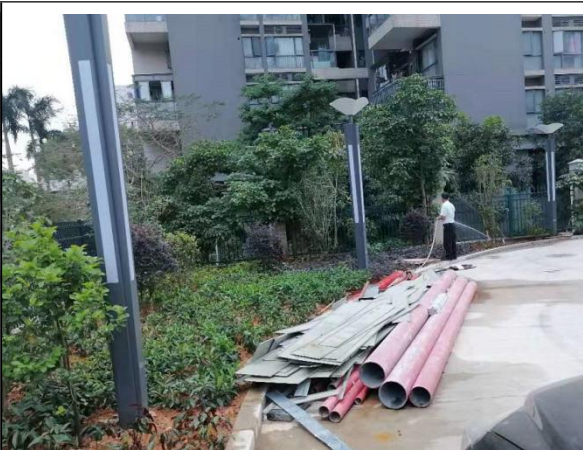
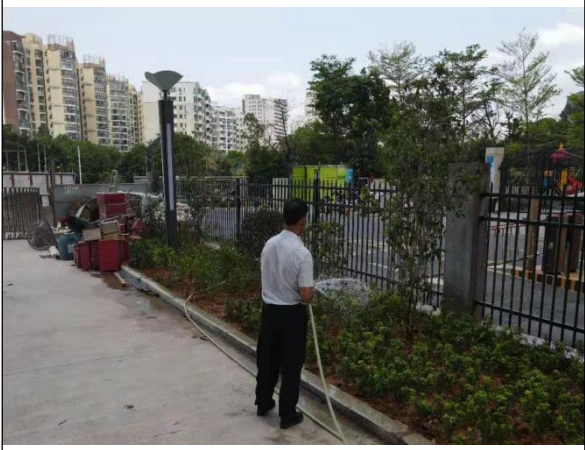
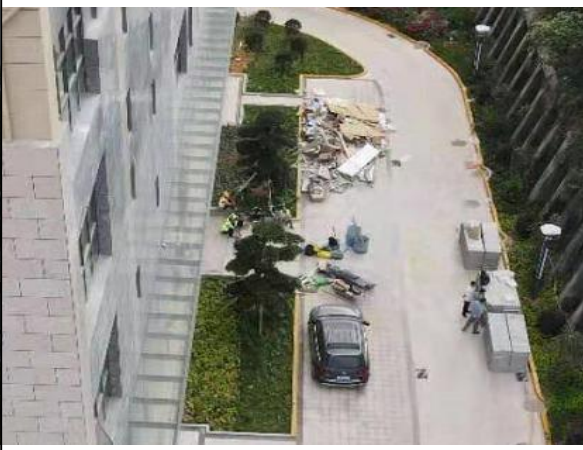
表 13-2 项目建设区现状一览表

经现场调查，项目建设总占地面积为 3677.87m<sup>2</sup>（其中，红线面积 3126m<sup>2</sup>，临时占地 551.87m<sup>2</sup>），项目建设现已完工，项目区现已无建设活动，项目建设扰动的地表现由建构筑物、道路与管网、硬化地面、绿化等设施覆盖，临时用地占用规划道路区域，与项目建设后期归还于道路施工方，现状为市政道路，均由市政道路覆盖，无水土流失。本项目与主体工程同步投入试运行的各项水土流失治理措施布设基本合理与到位，林草植被生长状况一般，有效治理了项目建设形成的裸露面。

| 竣工期项目区绿化现状 | 竣工期项目区绿化现状 |
