龙邦高科技产业园（二期）

# 水土保持设施验收报告

建设单位：深圳市龙邦新材料有限公司

编制单位：深圳世源工程有限公司

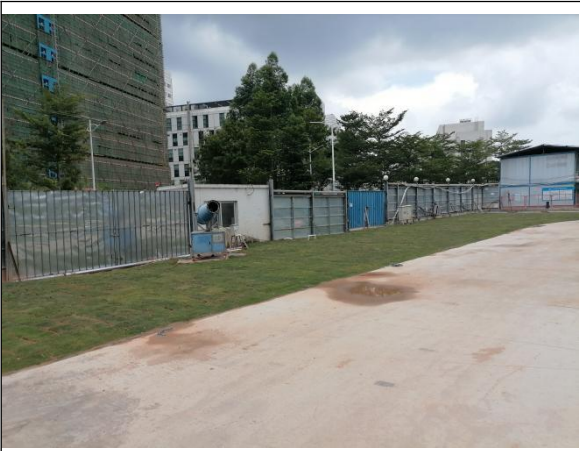
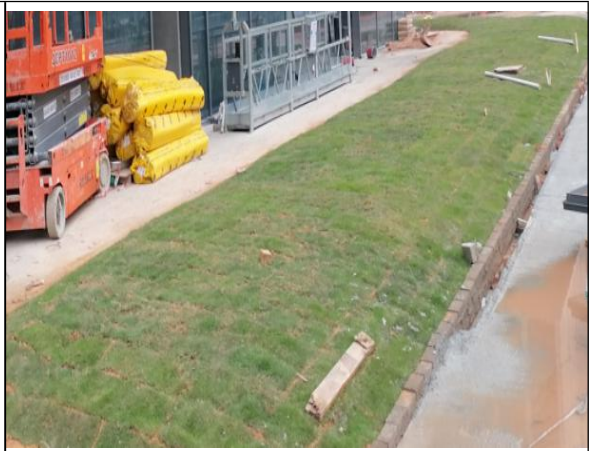
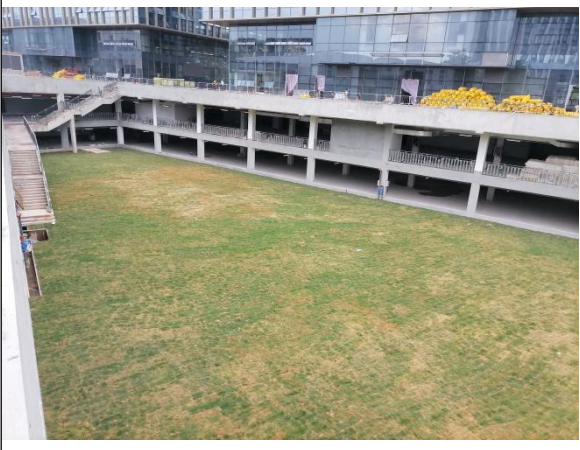
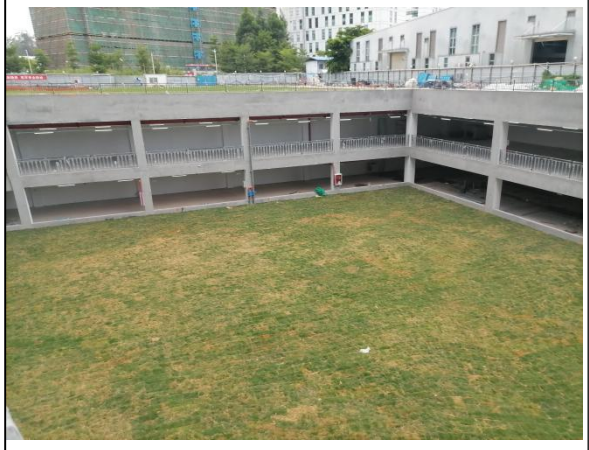
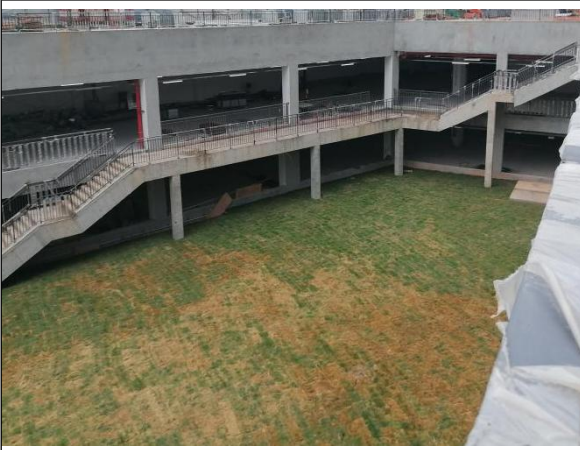
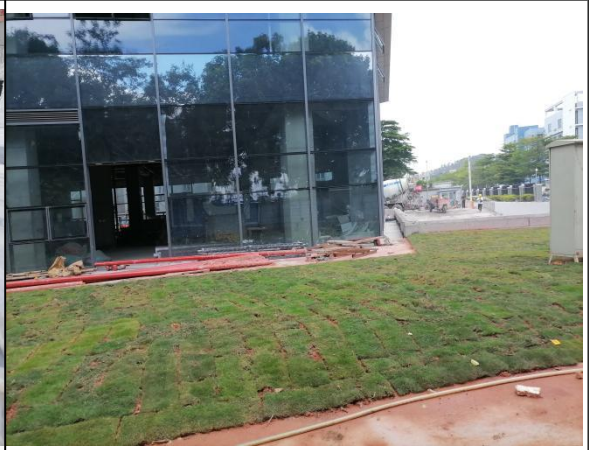
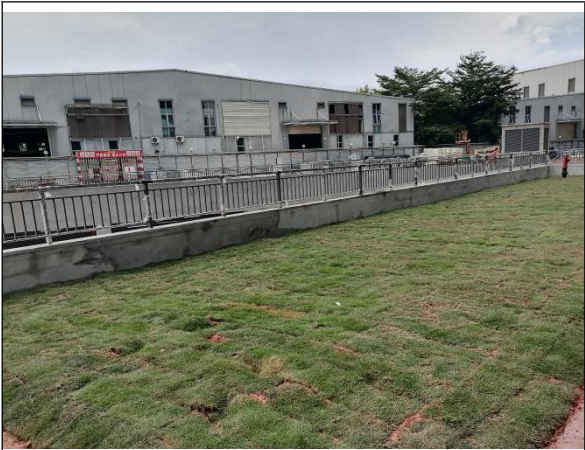
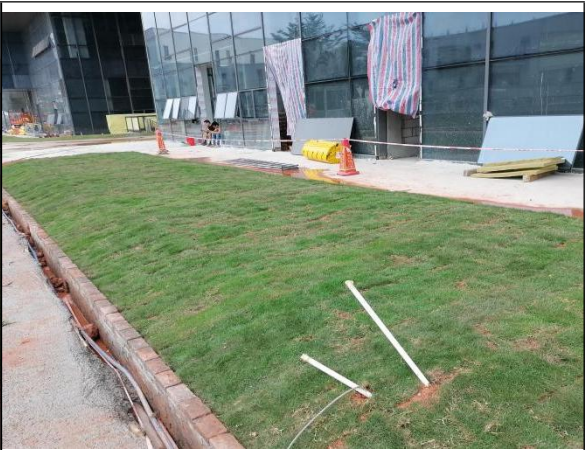
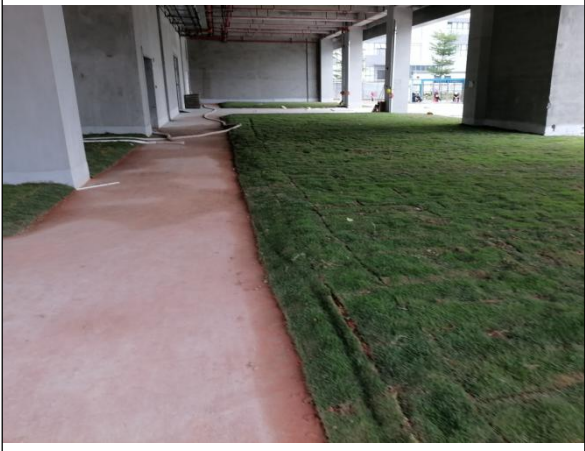
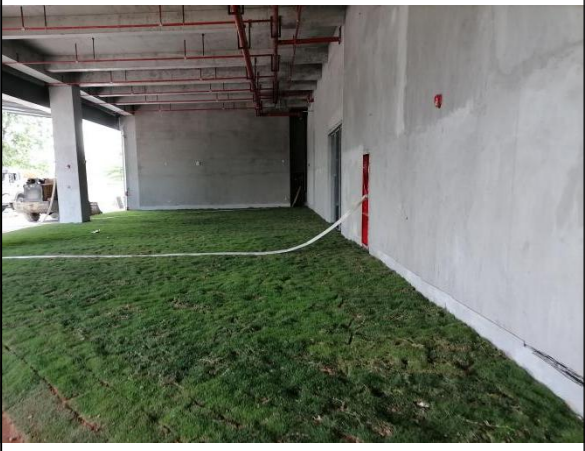
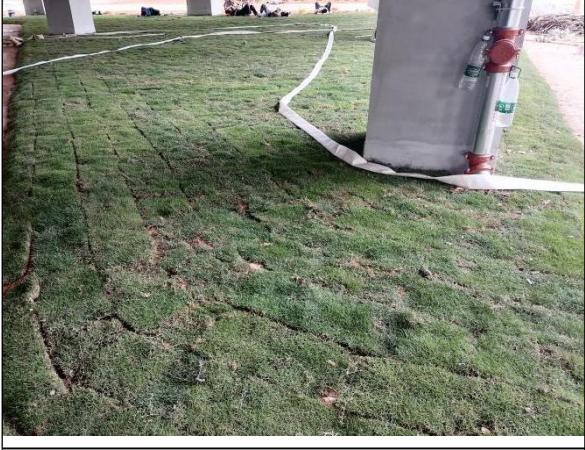
表 13-2 项目建设区现状一览表

经现场调查，本项目建设总占地面积为  $2.55\text{hm}^2$ ，均为永久用地。项目建设现已完工，项目区现已无建设活动，项目建设扰动的地表现由构筑物、广场道路与管网、硬化地面、绿化等设施覆盖。本项目与主体工程同步投入试运行的各项水土流失治理措施布设基本合理与到位，林草植被生长状况一般，有效治理了项目建设形成的裸露面。

| 竣工期项目区绿化现状 | 竣工期项目区绿化现状 |
