# 广东通驿高速公路服务区有限公司 深汕特别合作区莲花山南服务区加油站 水土保持设施验收报告

建设单位：广东通驿高速公路服务区有限公司

项目名称：广东通驿高速公路服务区有限公司深汕特别合作区莲花山南服务区加油站

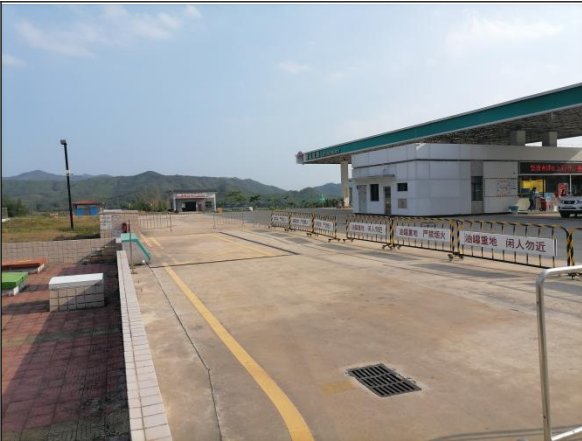
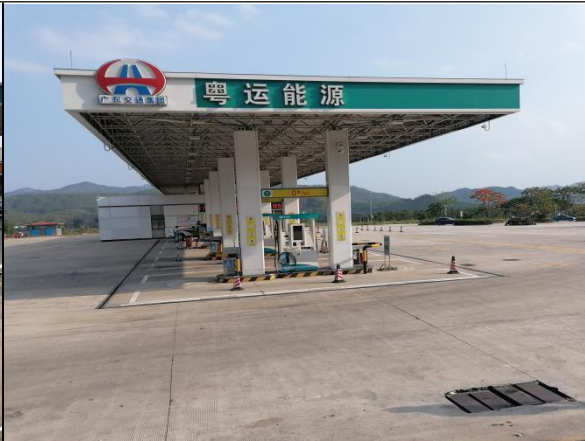
表 4-1 工程措施防护效果一览表

经主体工程资料汇总，本项目建设实际完成的工程措施为永久性的雨水管网，雨水管网管径为 DN315，工程量为 189.7m，实施时间为 2016 年 8 月至 2016 年 10 月。

结合现场调查，本项目加油亭与站房周边配置了永久性的雨水管网，及时疏导临近的降雨与地表径流，并向东导入莲花山南服务区原有的坡脚排水沟内。详见下表。

| 雨水口现状 | 雨水口现状 |

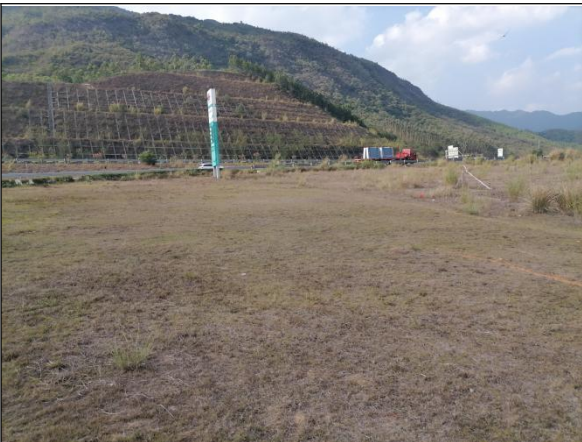
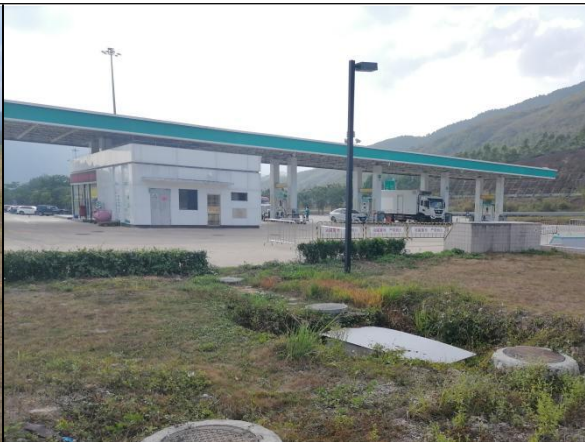
表 4-2 植物措施防护效果一览表

| 项目区现状 | 项目区现状 |

结合现场调查，项目区除西侧构建加油亭与站房等建构筑物、硬化地面等设施所

覆盖的区域外，其余地表裸露面栽植了永久性的林草植被形成景观绿化，避免了降雨与地表径流冲刷裸露面。详见表 4-2。
