拾悦里雅居项目配套规划道路

# 水土保持设施验收报告

建设单位：深圳市凯德丰投资有限公司

编制单位：深圳世源工程技术有限公司

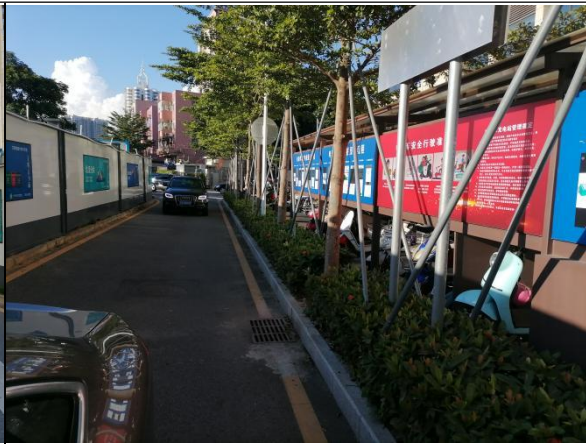
表 4-2 植物措施防护效果一览表

结合现场调查，项目区除道路路面与人行道硬化铺装、硬化地面等设施所覆盖的区域外，其余地表裸露面栽植了永久性的林草植被形成景观绿化，可进一步增加地表径流下渗，拦截了降雨与地表径流冲刷，避免了降雨与地表径流冲刷裸露面而夹带泥沙四处漫溢。详见表 4-2。

| 植物措施现状 | 植物措施现状 |

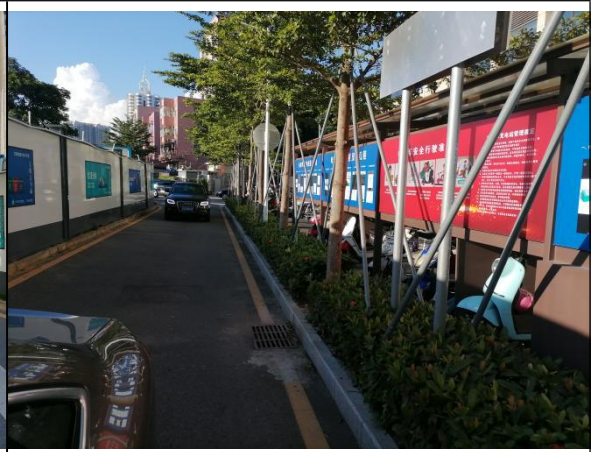
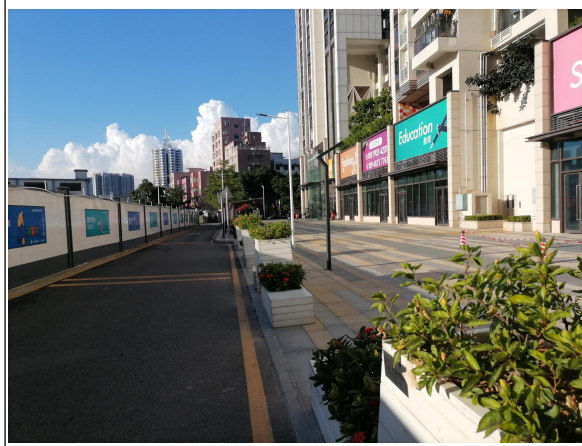
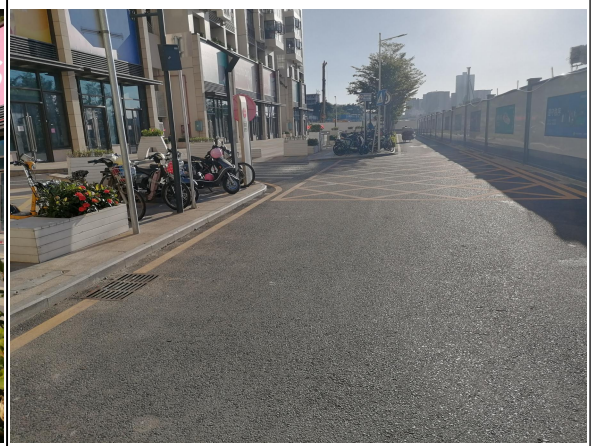
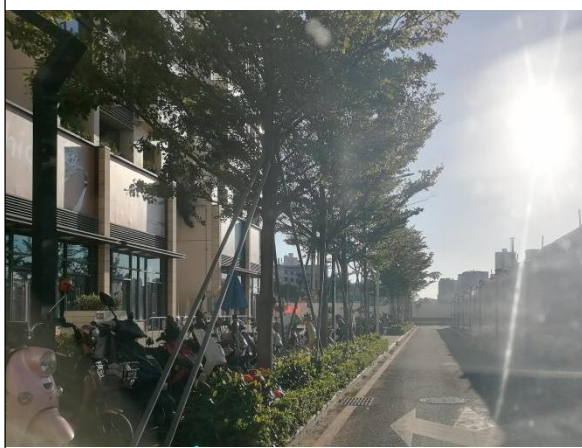
项目区现状
