龙城街道彩虹路（龙腾三路-临河西路段）市政工程

# 水土保持设施验收报告

建设单位：深圳市宁佳置业有限公司

编制单位：深圳世源工程技术有限公司

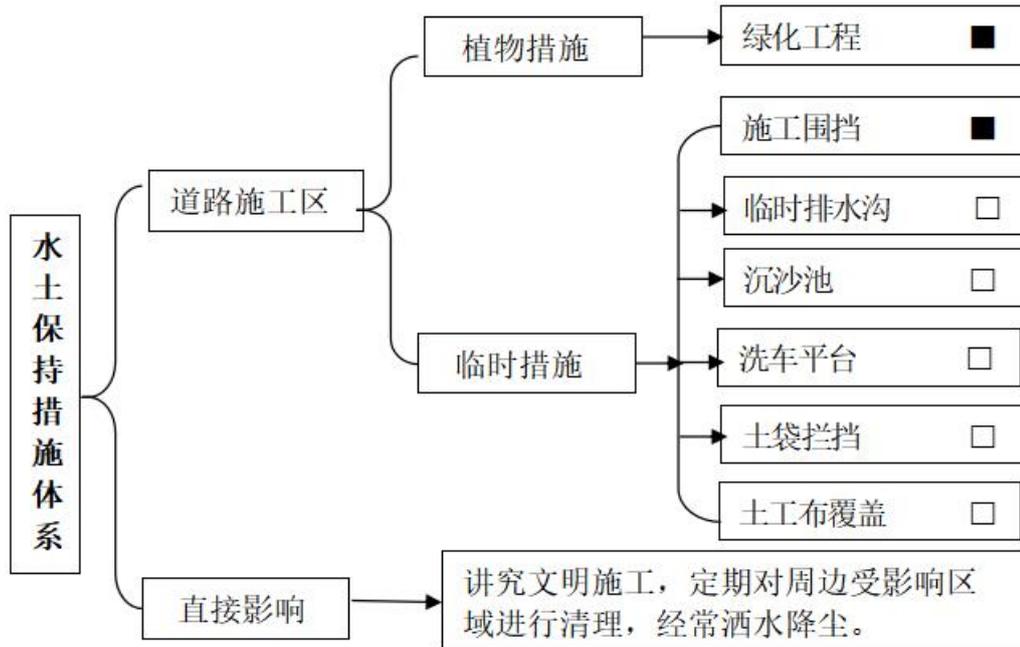
图 3-1 水保方案确定的水土流失防治布局图

根据水保方案及其批复文件，其确定的水土流失防治体系详见下图。

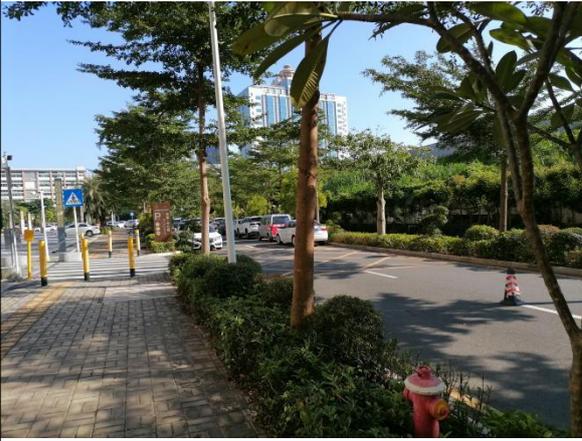
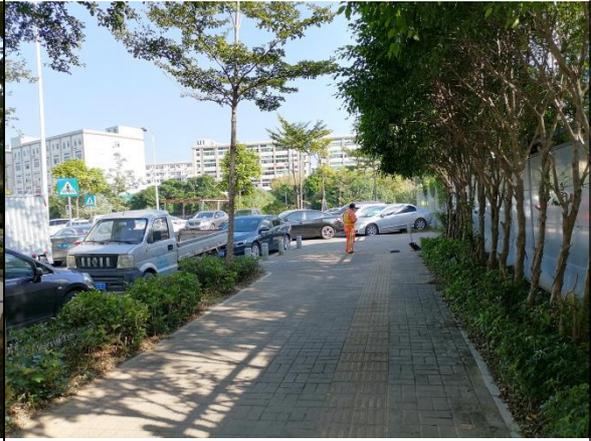
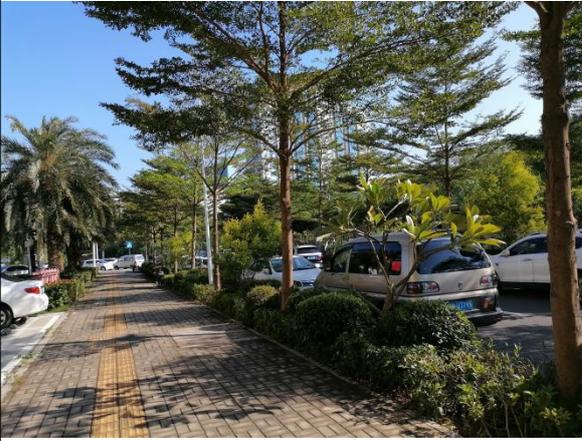
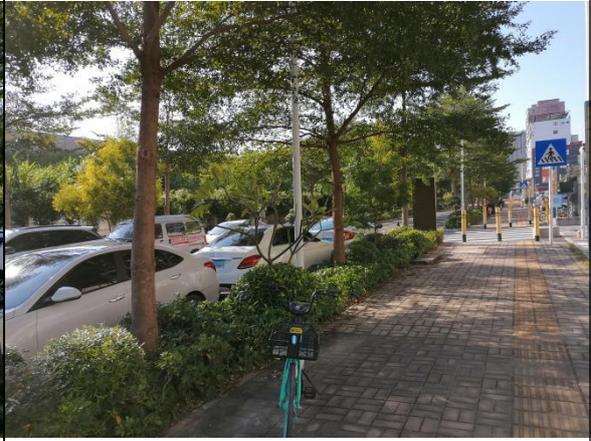
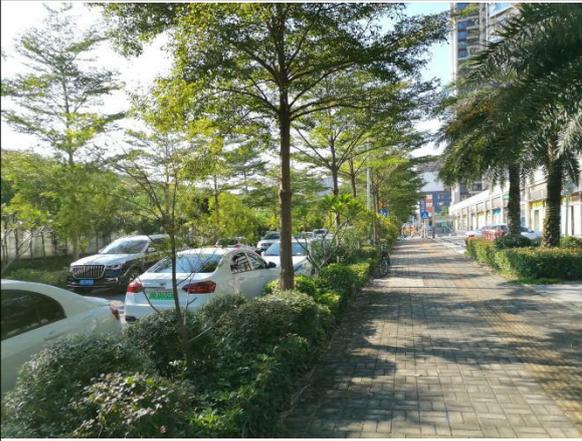
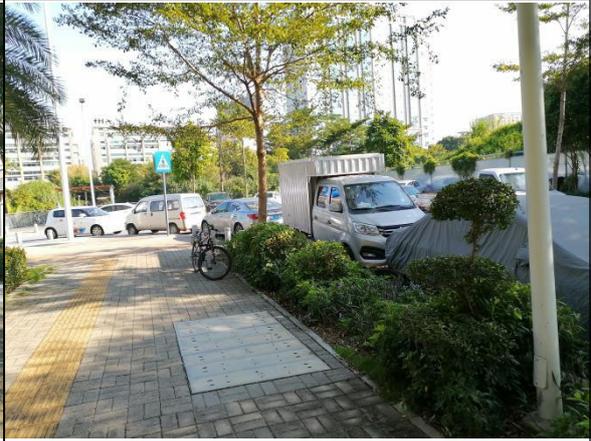
表 4-2 植物措施防护效果一览表

结合现场调查，项目区除道路路面与人行道硬化铺装、硬化地面等设施所覆盖的区域外，其余地表裸露面栽植了永久性的林草植被形成景观绿化，可进一步增加地表径流下渗，拦截了降雨与地表径流冲刷，避免了降雨与地表径流冲刷裸露面而夹带泥沙四处漫溢。详见表 4-2。

植物措施现状	植物措施现状

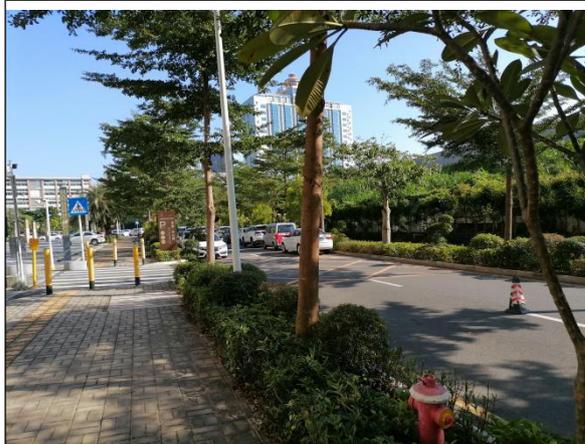
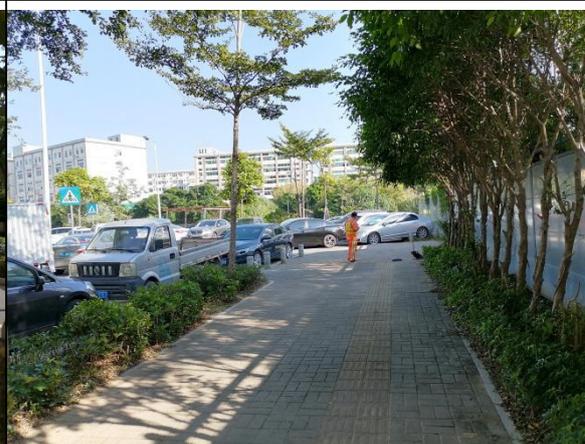
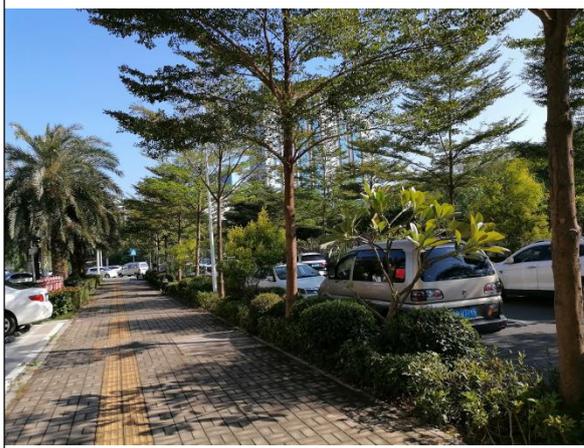
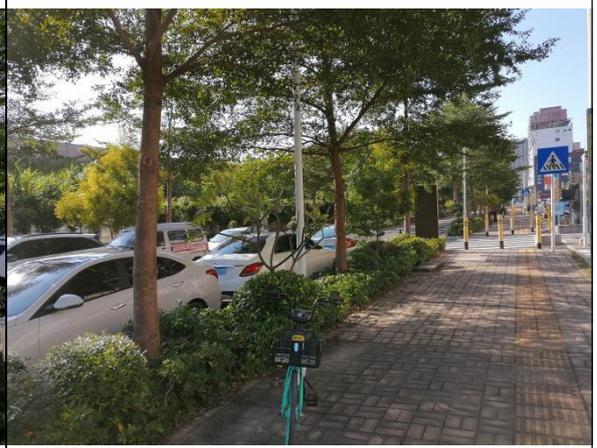
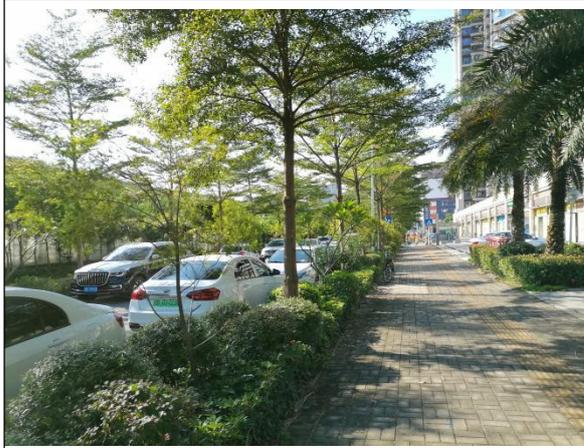
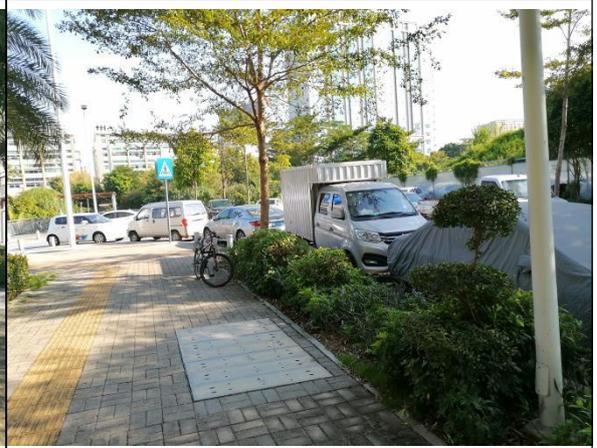
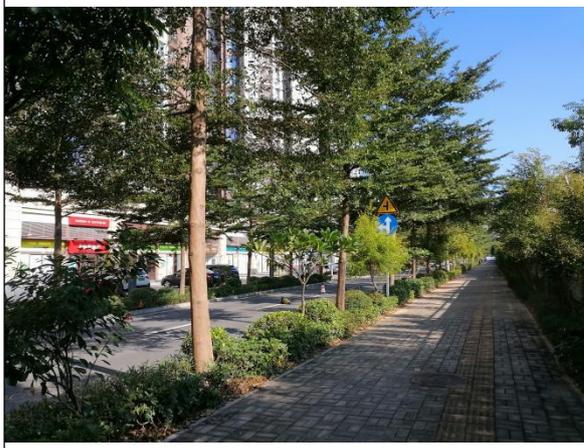
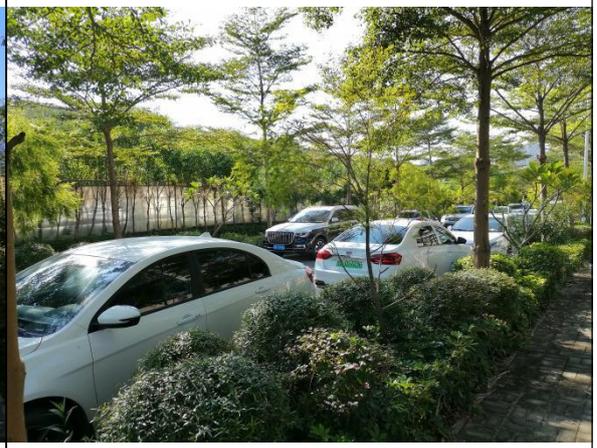
项目区现状

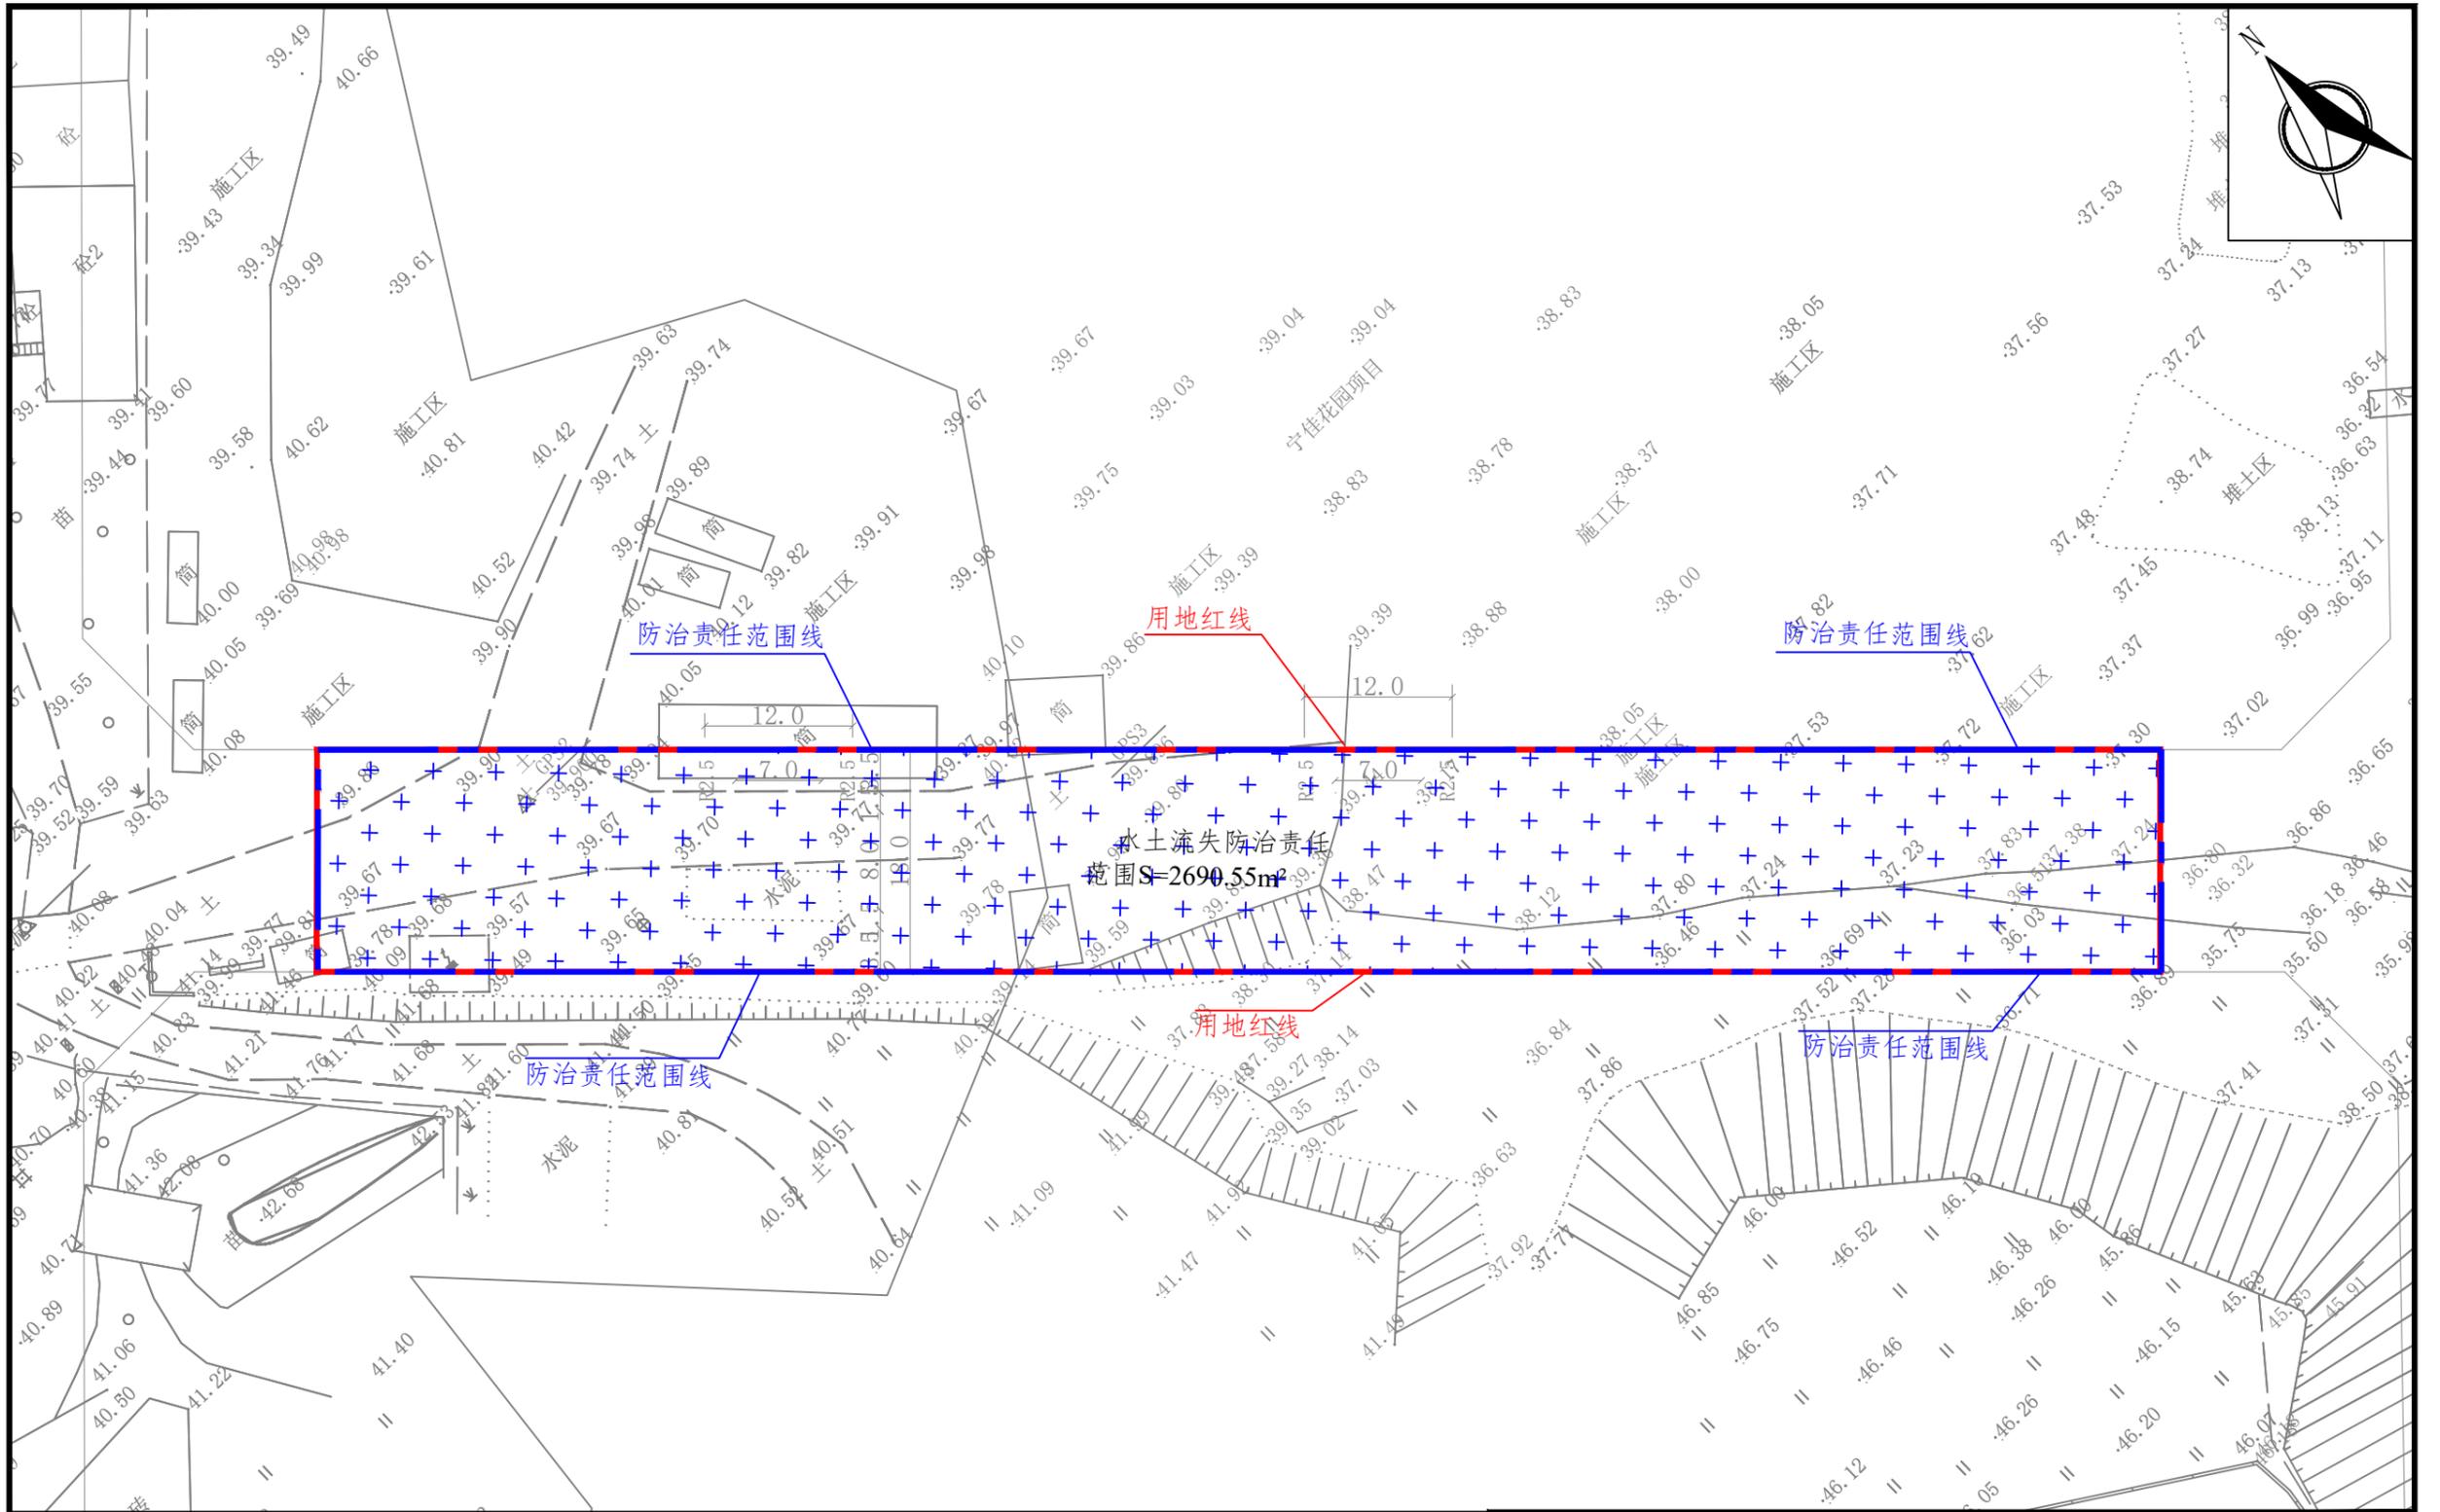
深圳世源工程技术有限公司			工程名称 龙城街道彩虹路(龙腾三路-临河西路段)市政工程	
			水土流失防治责任范围图	
审核 杨建	部分 水土保持			
设计 谢尚宏	比例 1:500			
制图 杨军	日期 2021.09			
图号			CXLSSYS-01

- 1、图中数字单位除注明外均以m计;
- 2、图中坐标采用深圳独立坐标系, 高程采用56黄海高程系;
- 3、本项目防治责任范围面积为2690.55m<sup>2</sup>, 均为永久用地面积。
