# 赤湾华英路樱花主题公园提升 水土保持设施验收报告

建设单位:深圳市南山区招商街道办事处

编制单位:深圳世源工程技术有限公司

2021年12月

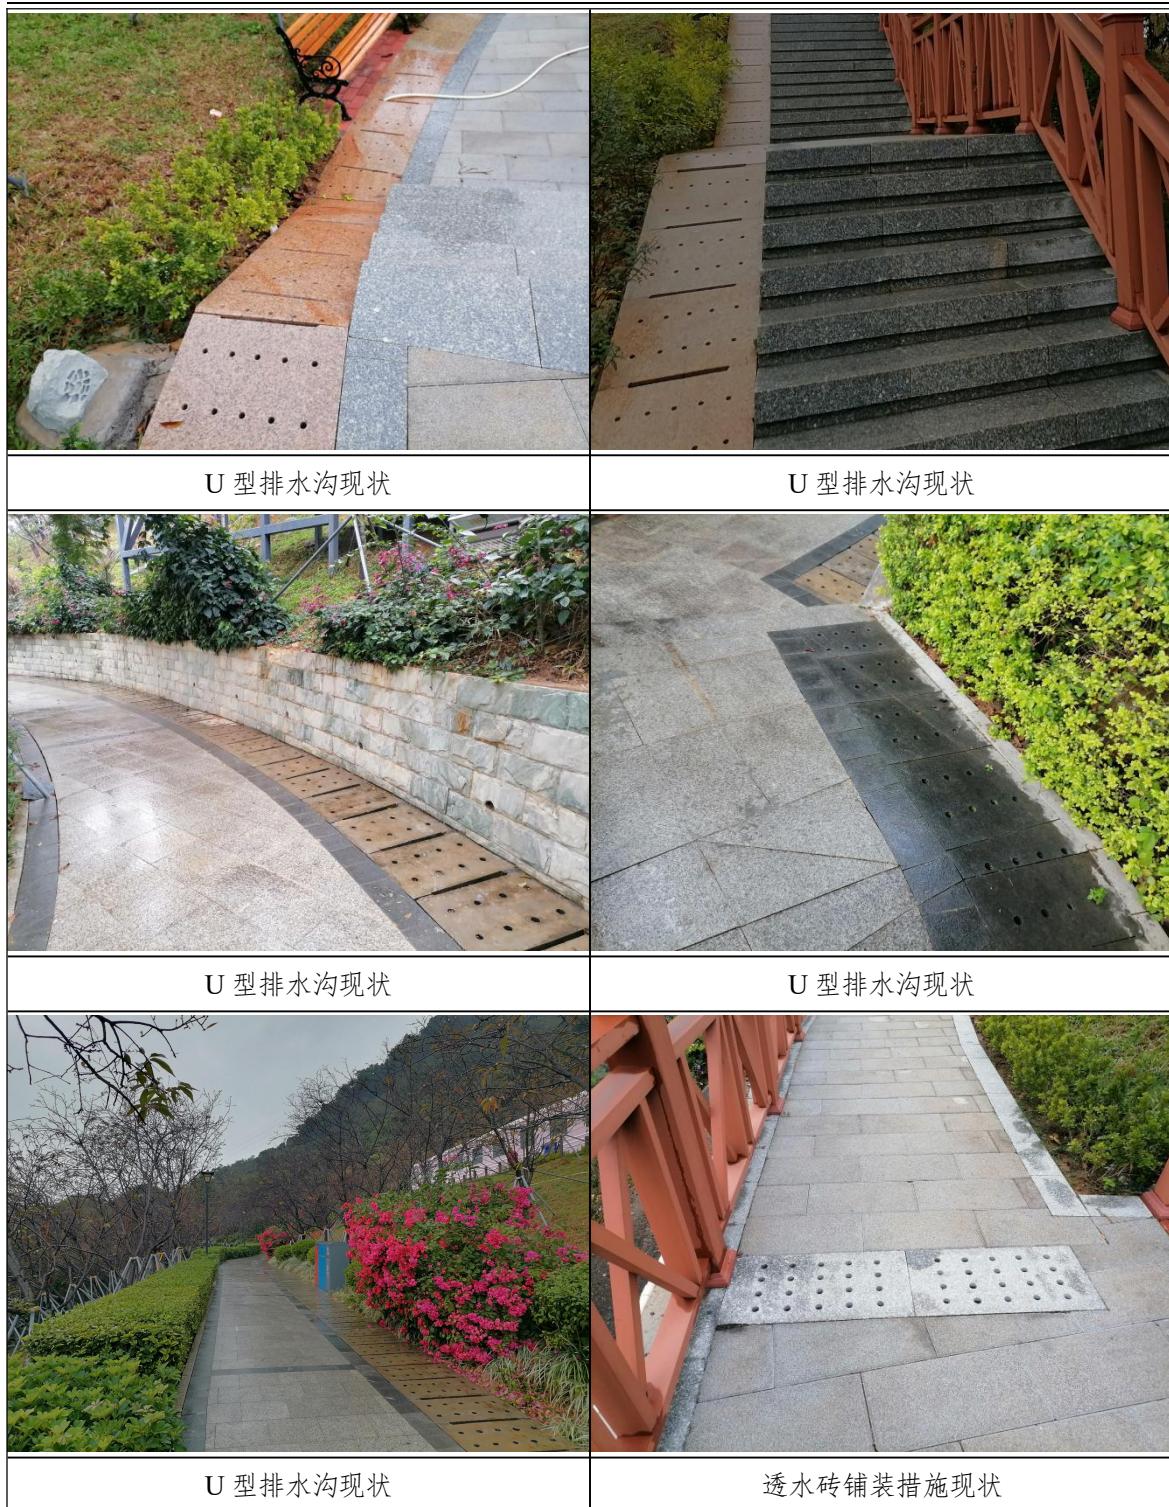
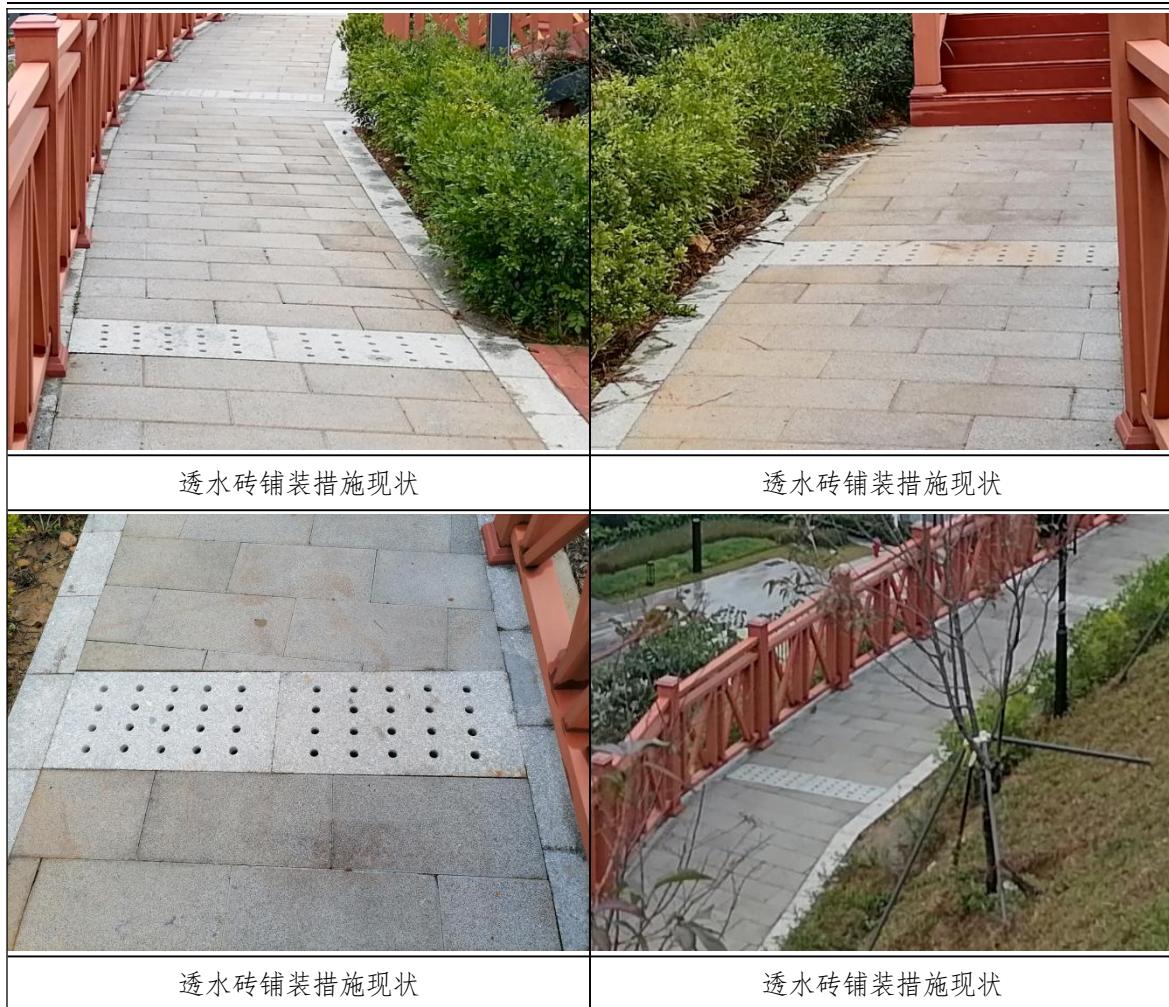
表 4-3 工程措施防护效果一览表

根据主体工程资料结合现场调查，各项工程措施布局基本合理，外观质量合格，运行状况一般，有序拦截了地表径流，及时疏导至项目区外，避免汇水形成股流冲刷场地，导致泥沙横溢与径流无序冲刷等水土流失情况，可以满足现状水土流失防治要求。详见下表。

U型排水沟现状	U型排水沟现状

(2) 根据现场调查,项目区的其余区域现由广场、栈道、观景平台、硬化路面等设施所覆盖,局部区域的可见排水设施破损与泥沙淤积,存在一定程度的水土流失,须及时修复与加固各项水土保持设施出现的局部损坏,及时清理淤泥的泥沙,有序疏导上坡位汇水,避免径流无序冲刷。

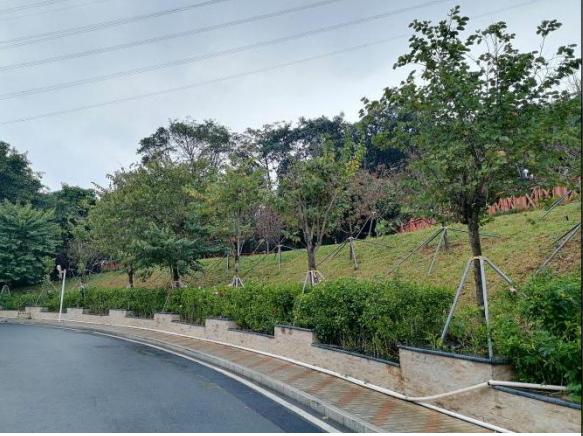
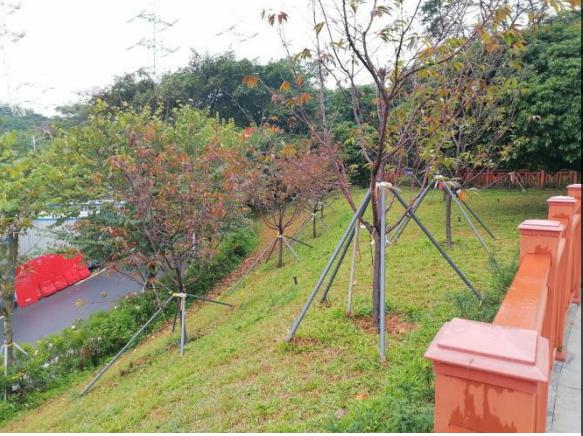
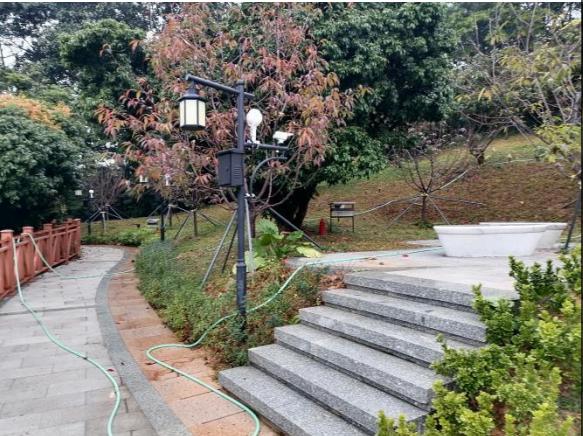
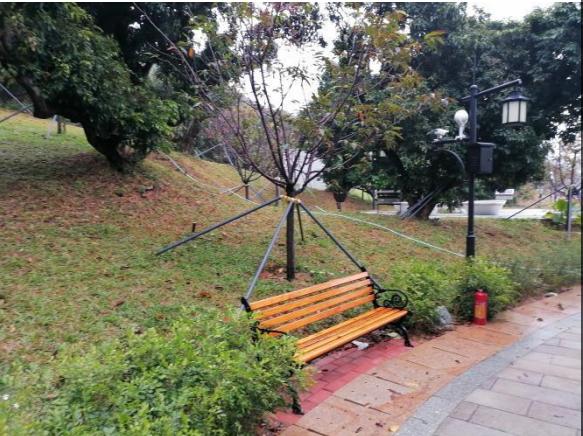
表 4-5 植物措施防护效果一览表

结合现场调查，项目区除广场、栈道、观景平台与硬化路面、截排水等设施所覆盖的区域外，其余地表裸露面栽植了永久性的林草植被形成景观绿化，可进一步增加地表径流下渗，拦截了降雨与地表径流冲刷，避免了降雨与地表径流冲刷裸露面而夹带泥沙四处漫溢，利于保水固土，项目建设实施的各项植物措施生长状况一般，部分区域可见植被枯萎败死，应加快补植补种，有效防护地表，项目建设实施的植物措施布局基本合理，基本满足项目区可绿化区域防治水土流失的要求。详见下表。

植物措施现状	植物措施现状

(1) 根据现场调查,项目区部分区域可见植被枯萎败死,以及正在更新乔灌木的区域可见地表裸露与土石松散,应加强施工管理,及时抚育、补植、更新损坏与坏死的林草植被;暂未补植补种计划的区域,应及时进行临时覆盖,避免降雨与径流冲刷对周边已建成区域造成影响。

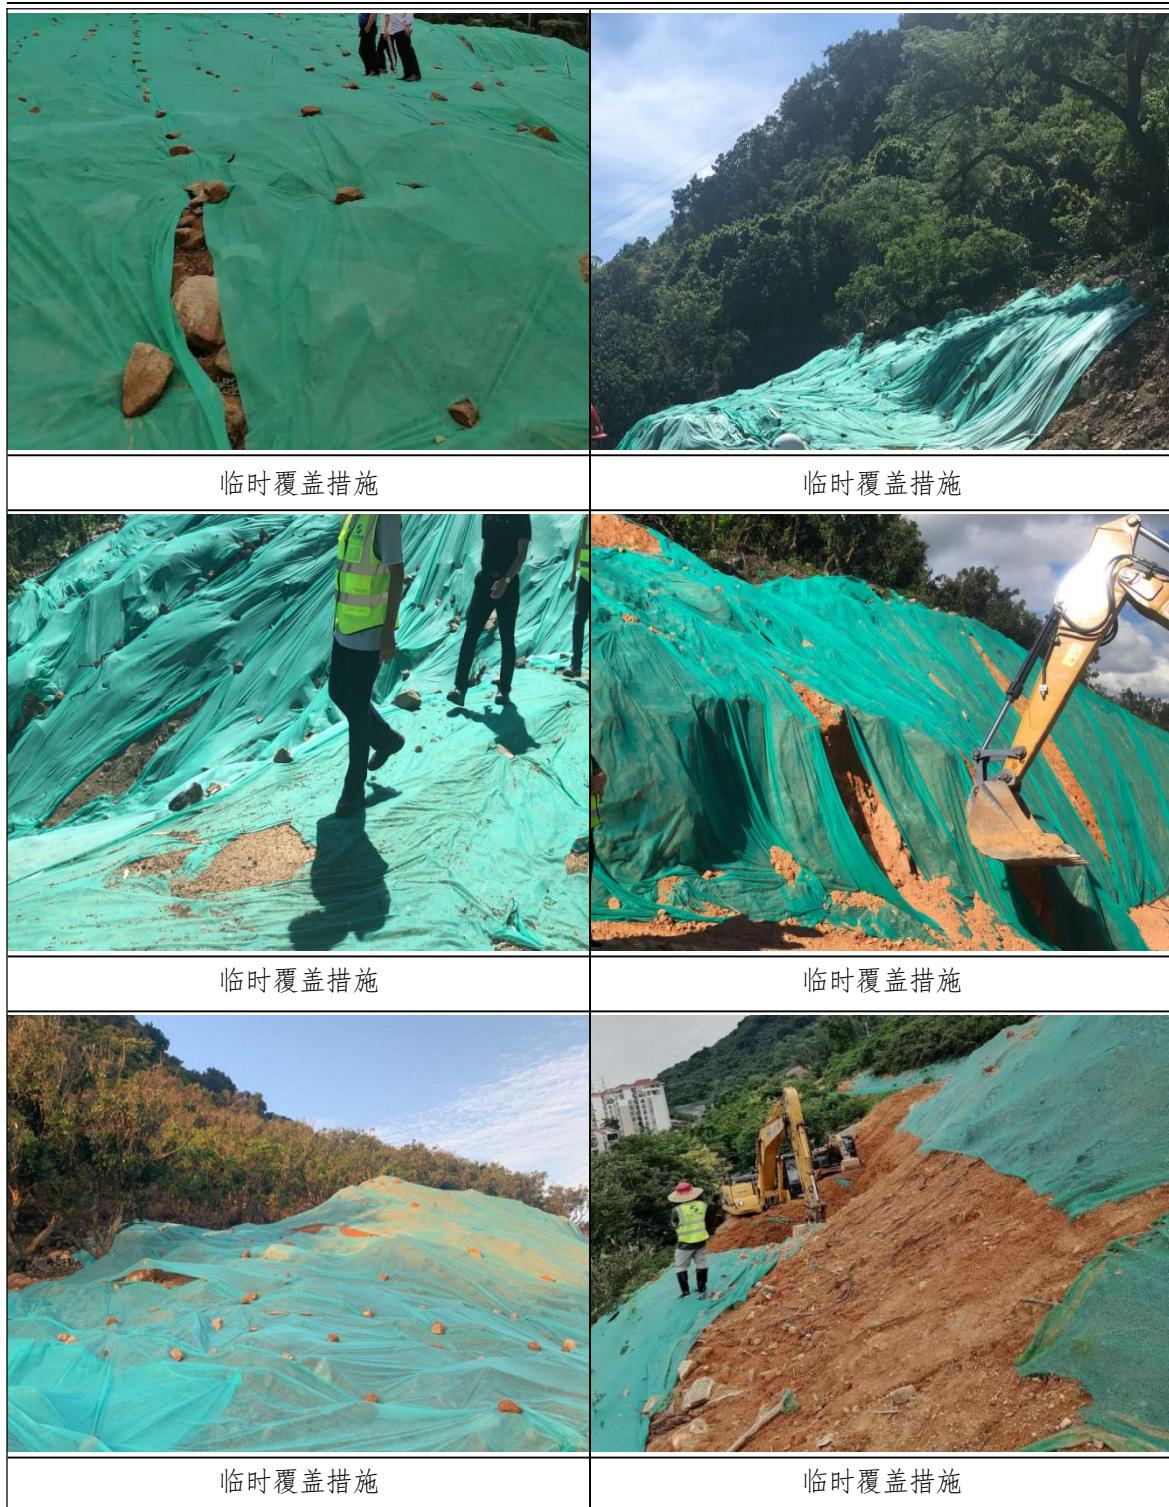
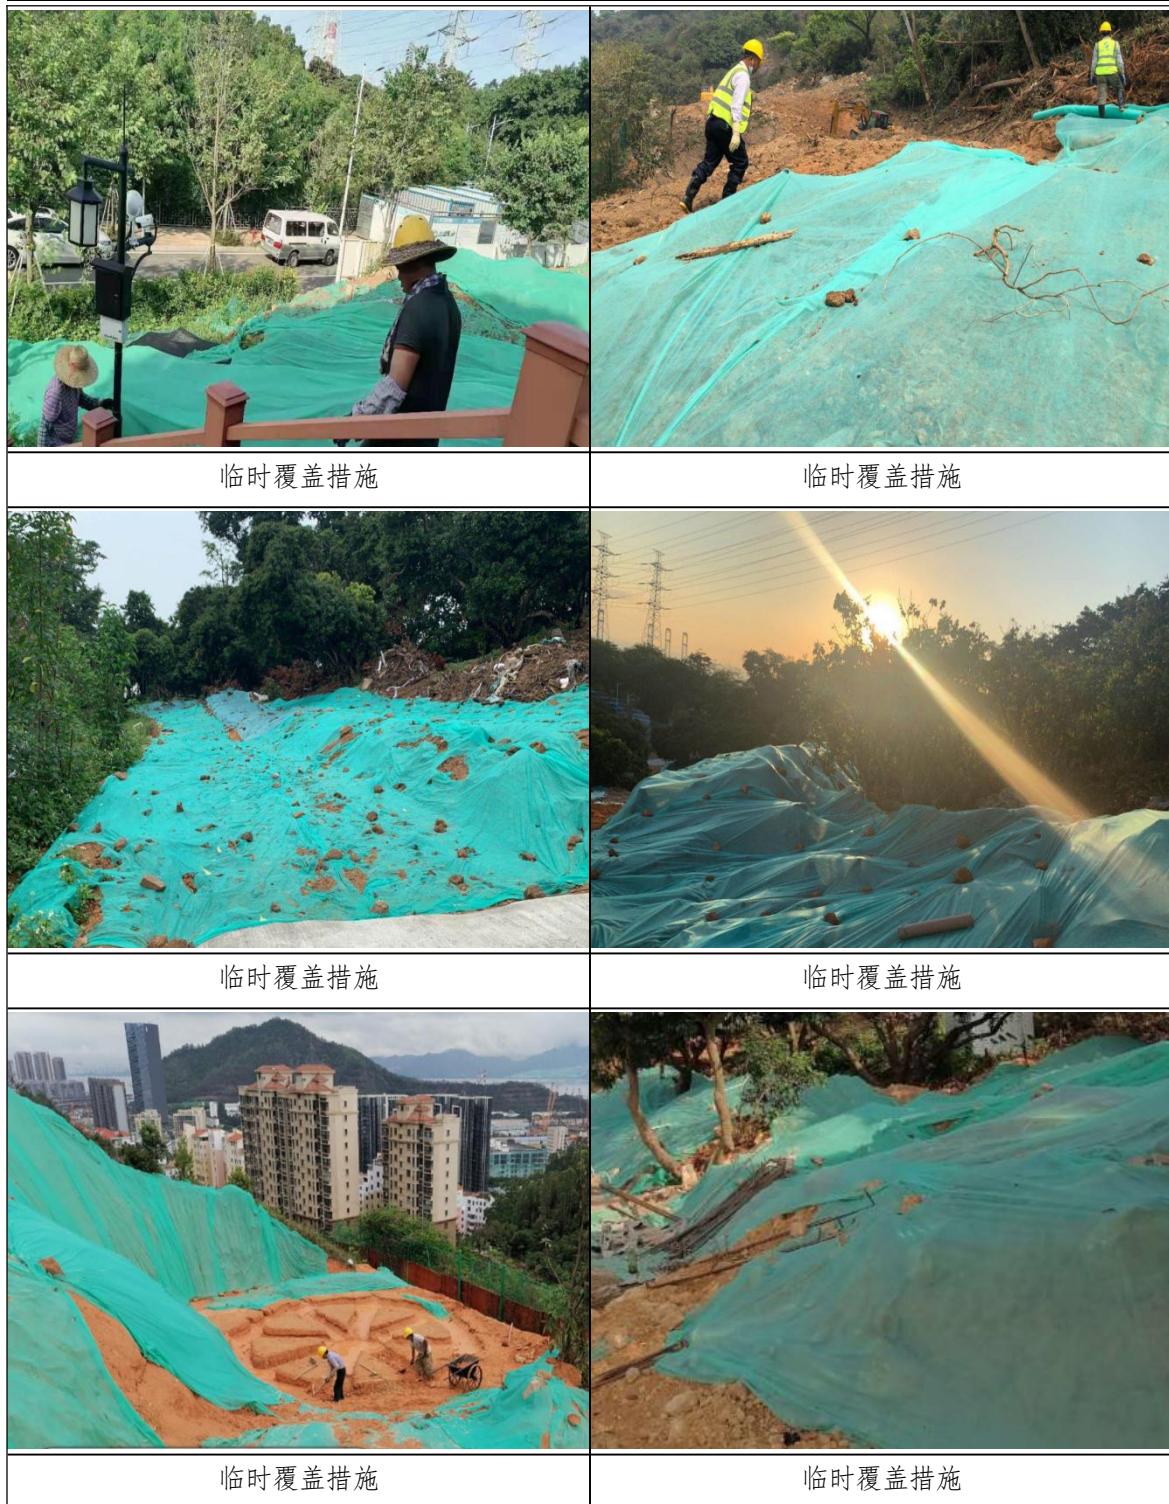
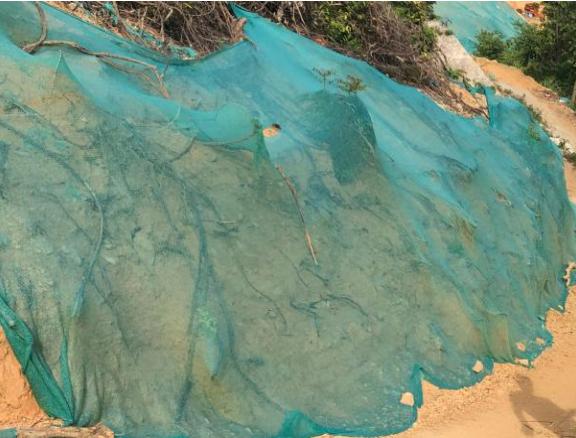
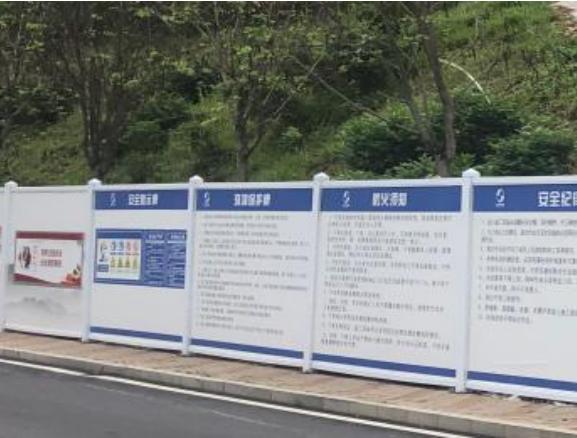
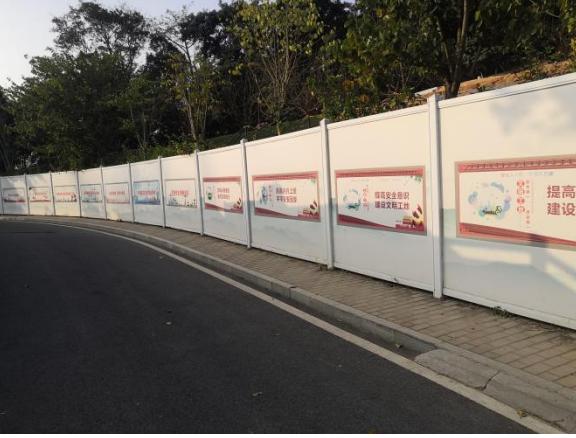
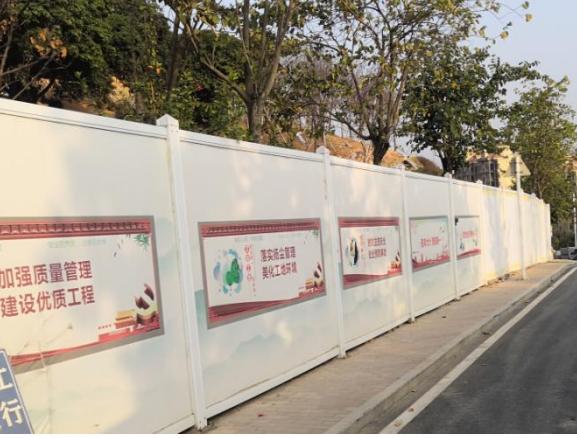
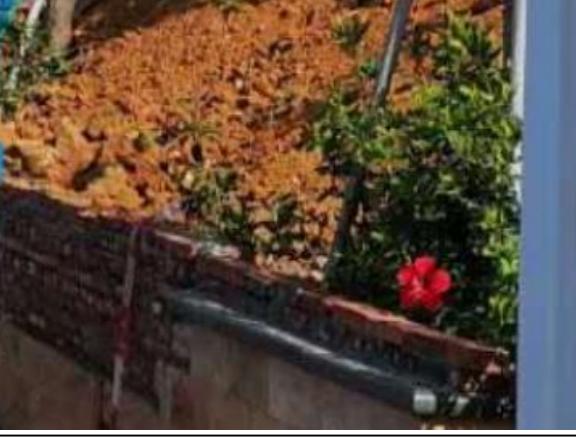
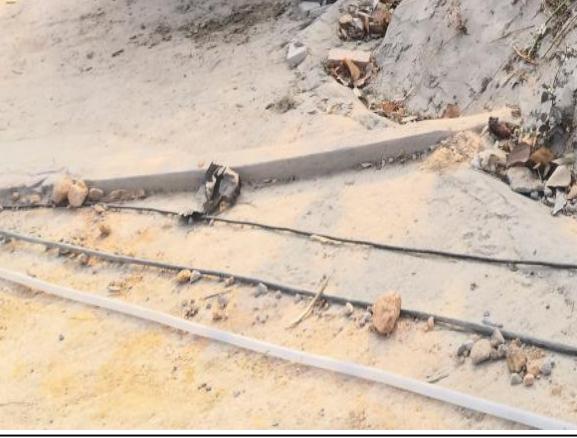
表 4-7 临时措施防护效果一览表

根据主体工程资料汇总，项目建设实施的各项临时防护工程布局基本合理，屏蔽了施工活动影响，拦截了降雨与地表径流冲刷，避免了降雨与地表径流冲刷裸露面而夹带泥沙四处漫溢，基本满足项目建设期间临时防治水土流失的要求。详见下表。

临时覆盖措施	临时覆盖措施

临时覆盖措施	施工围挡措施

施工围挡措施	施工围挡措施

临时拦挡措施	临时拦挡措施

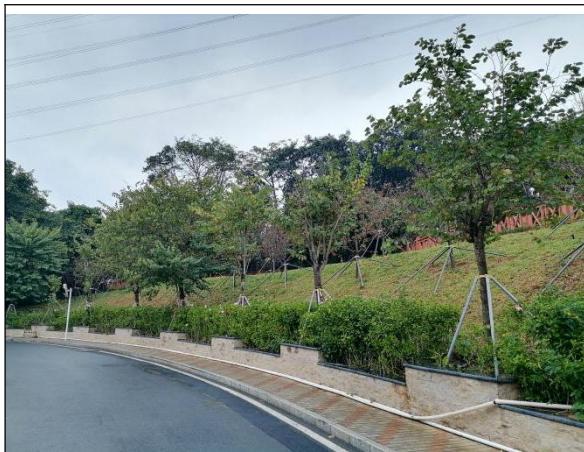
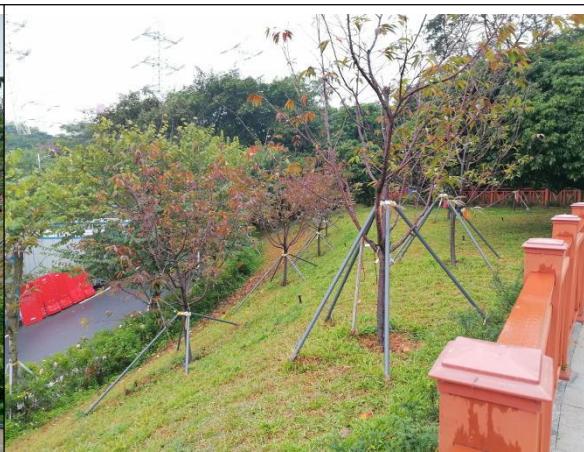
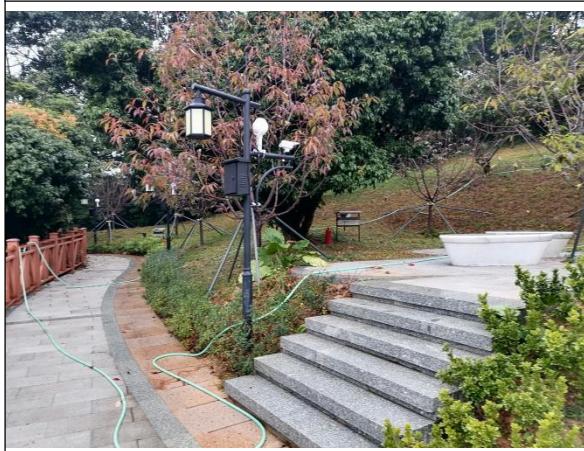
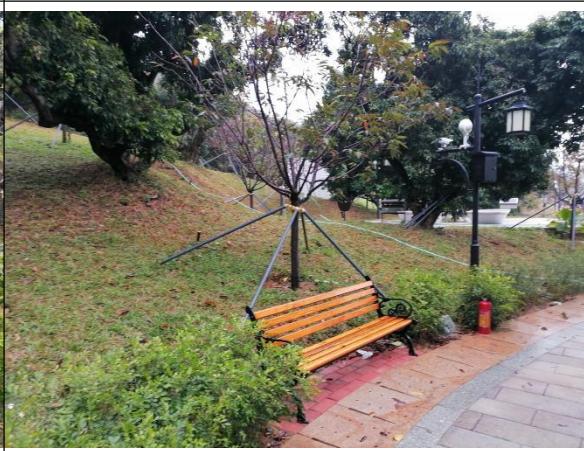
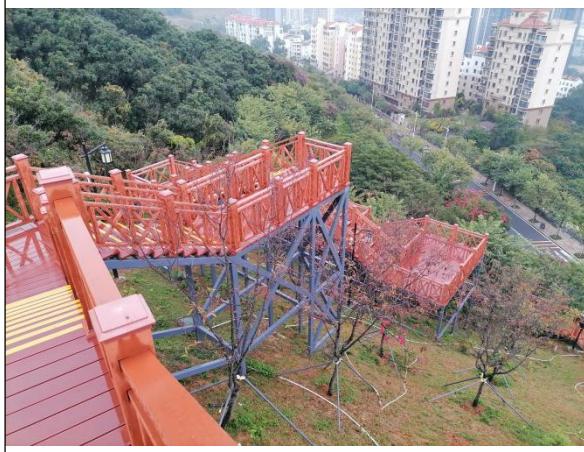
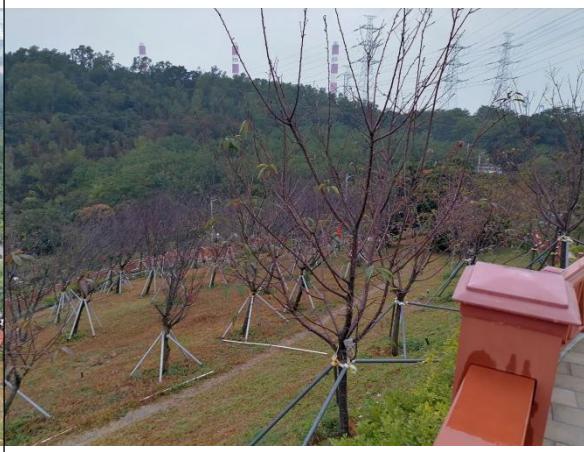
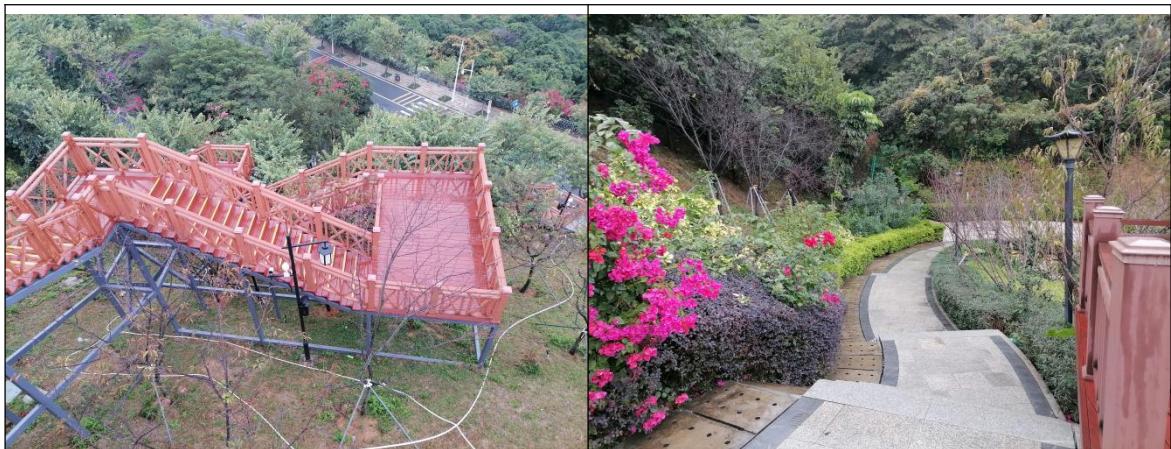
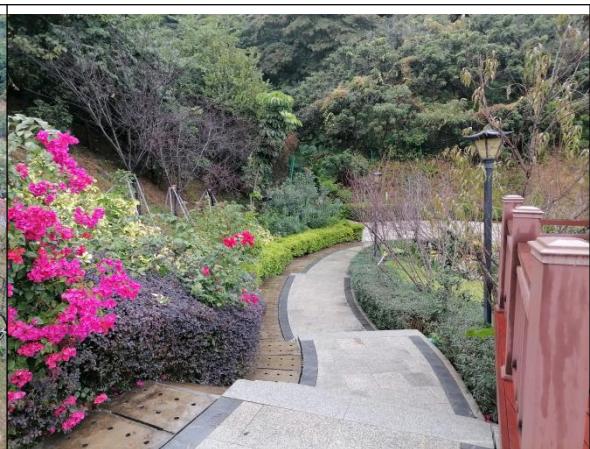
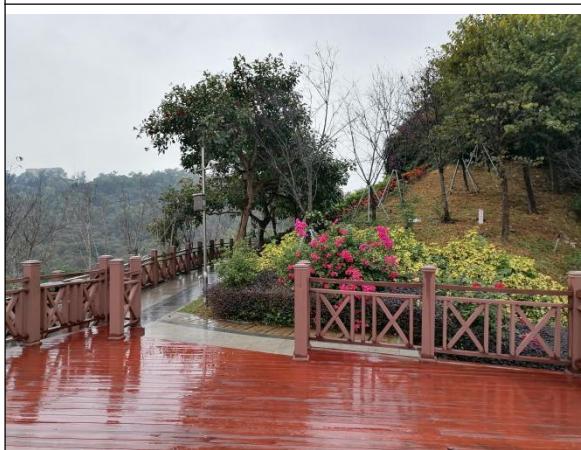
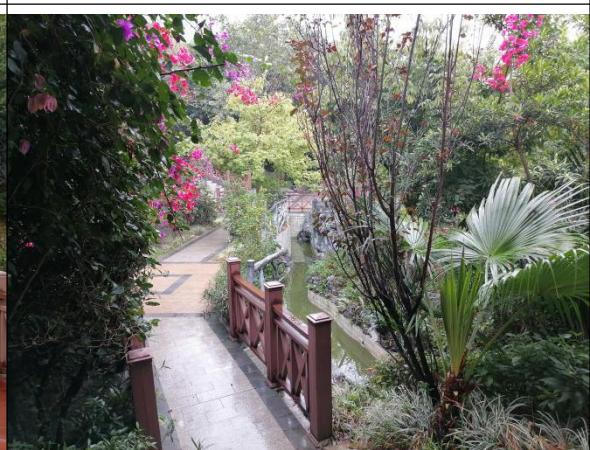
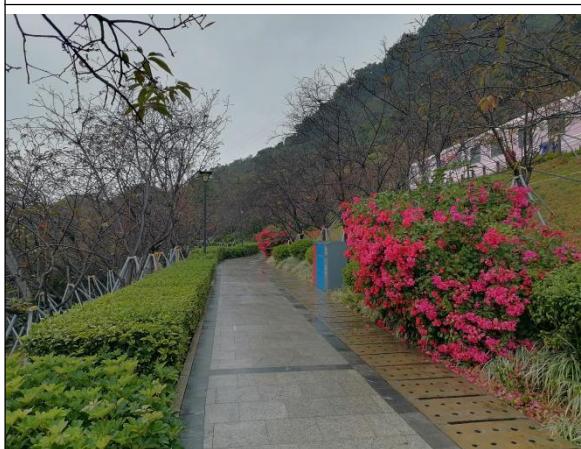
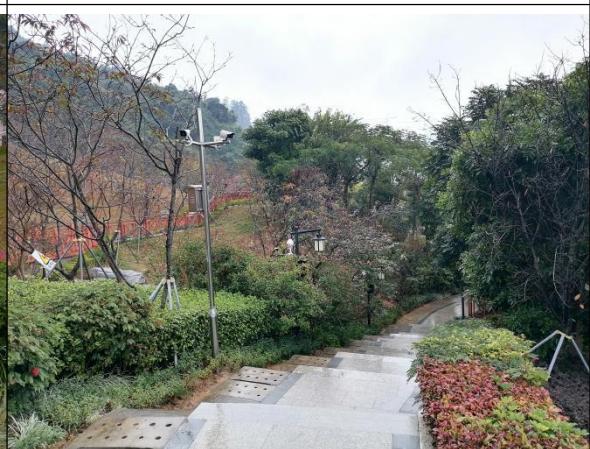
项目区现状

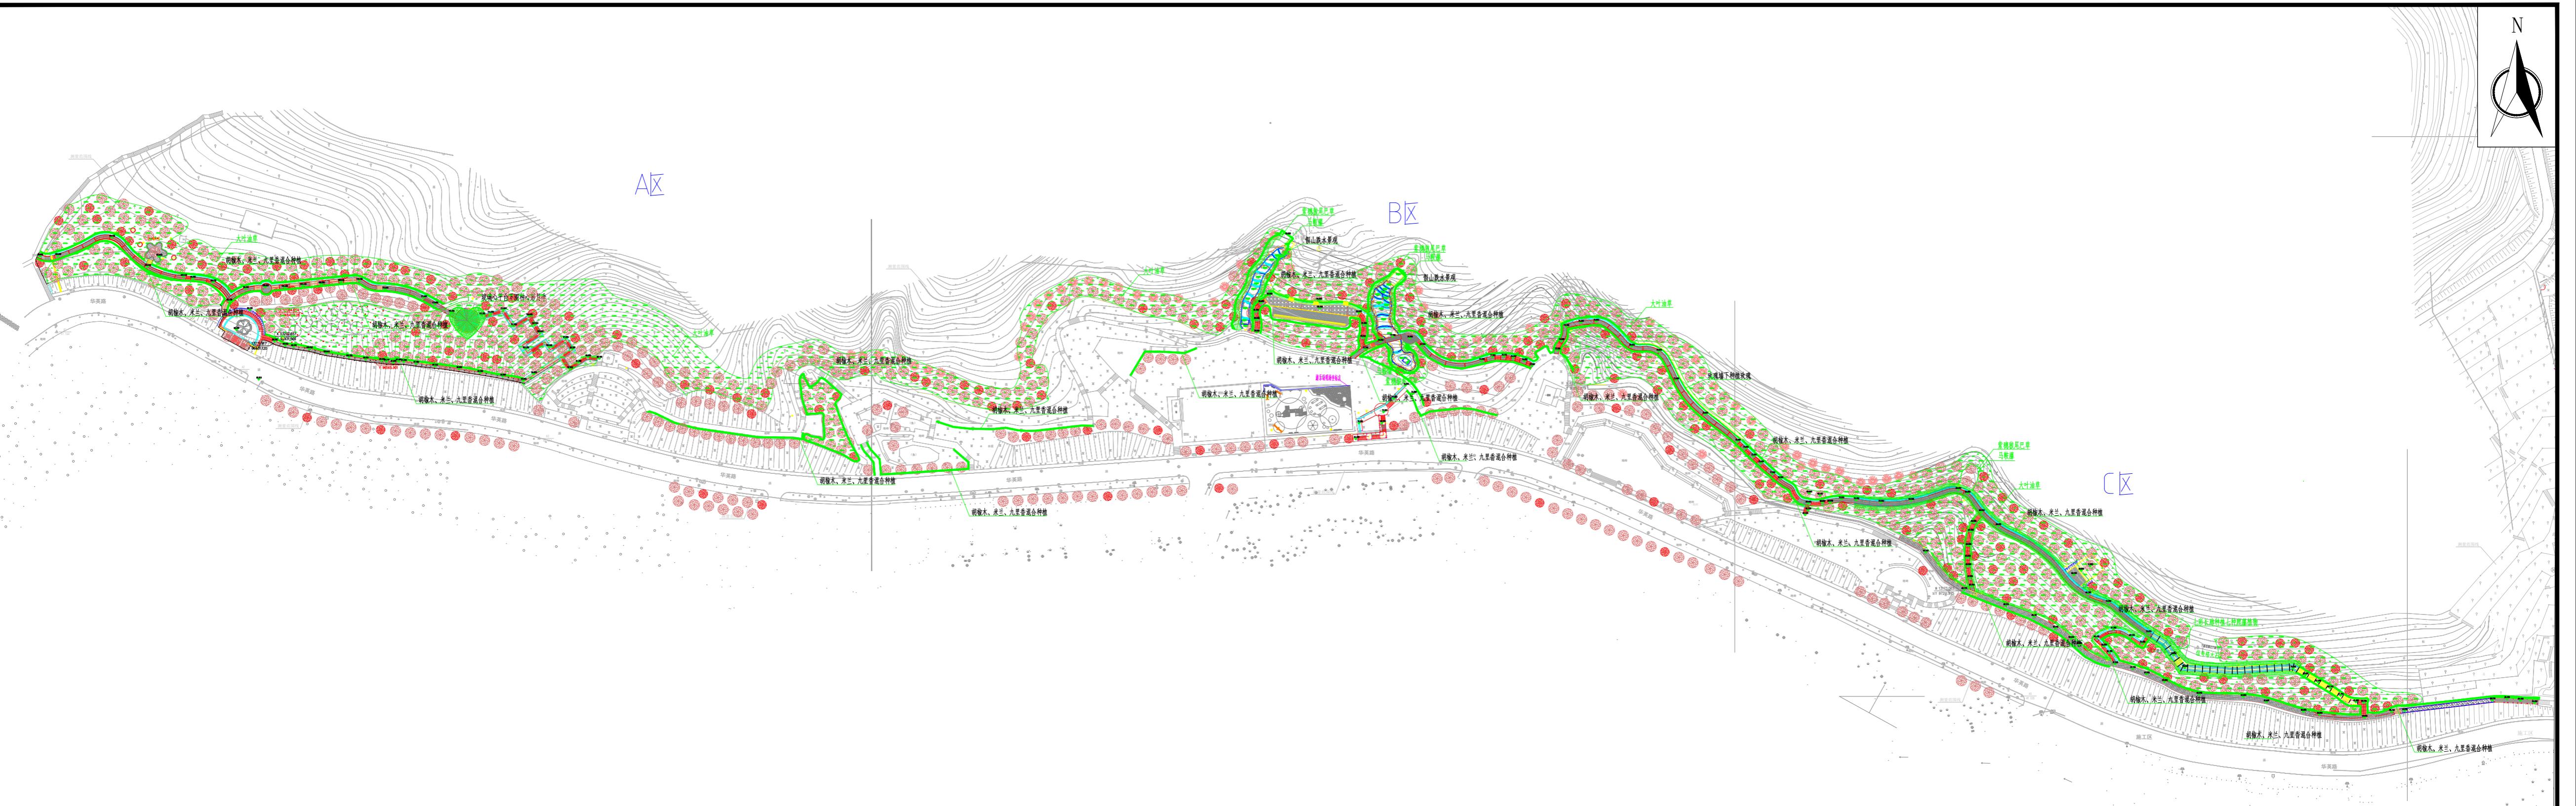
设施验收	设计
		水土保持	部分
		赤湾华英路樱花主题	
		公园提升	
		主体工程总平面图	
1:1500

- 1、本图采用深圳市独立坐标系，1956年黄海高程。
  - 2、项目区位于深圳市南山区招商街道，地处小南山南部山脚与华英路交汇处。
  - 3、项目建设总用地面积3.05hm<sup>2</sup>，项目主要建设内容包括园建工程、绿化工程、电气工程、给排水工程以及其他配套工程等设施。
  - 4、本图引用《赤湾华英路樱花主题公园提升工程施工图设计》（湖南城市学院规划建筑设计研究院，2020年8月）中相关图件；图中标注以m计。

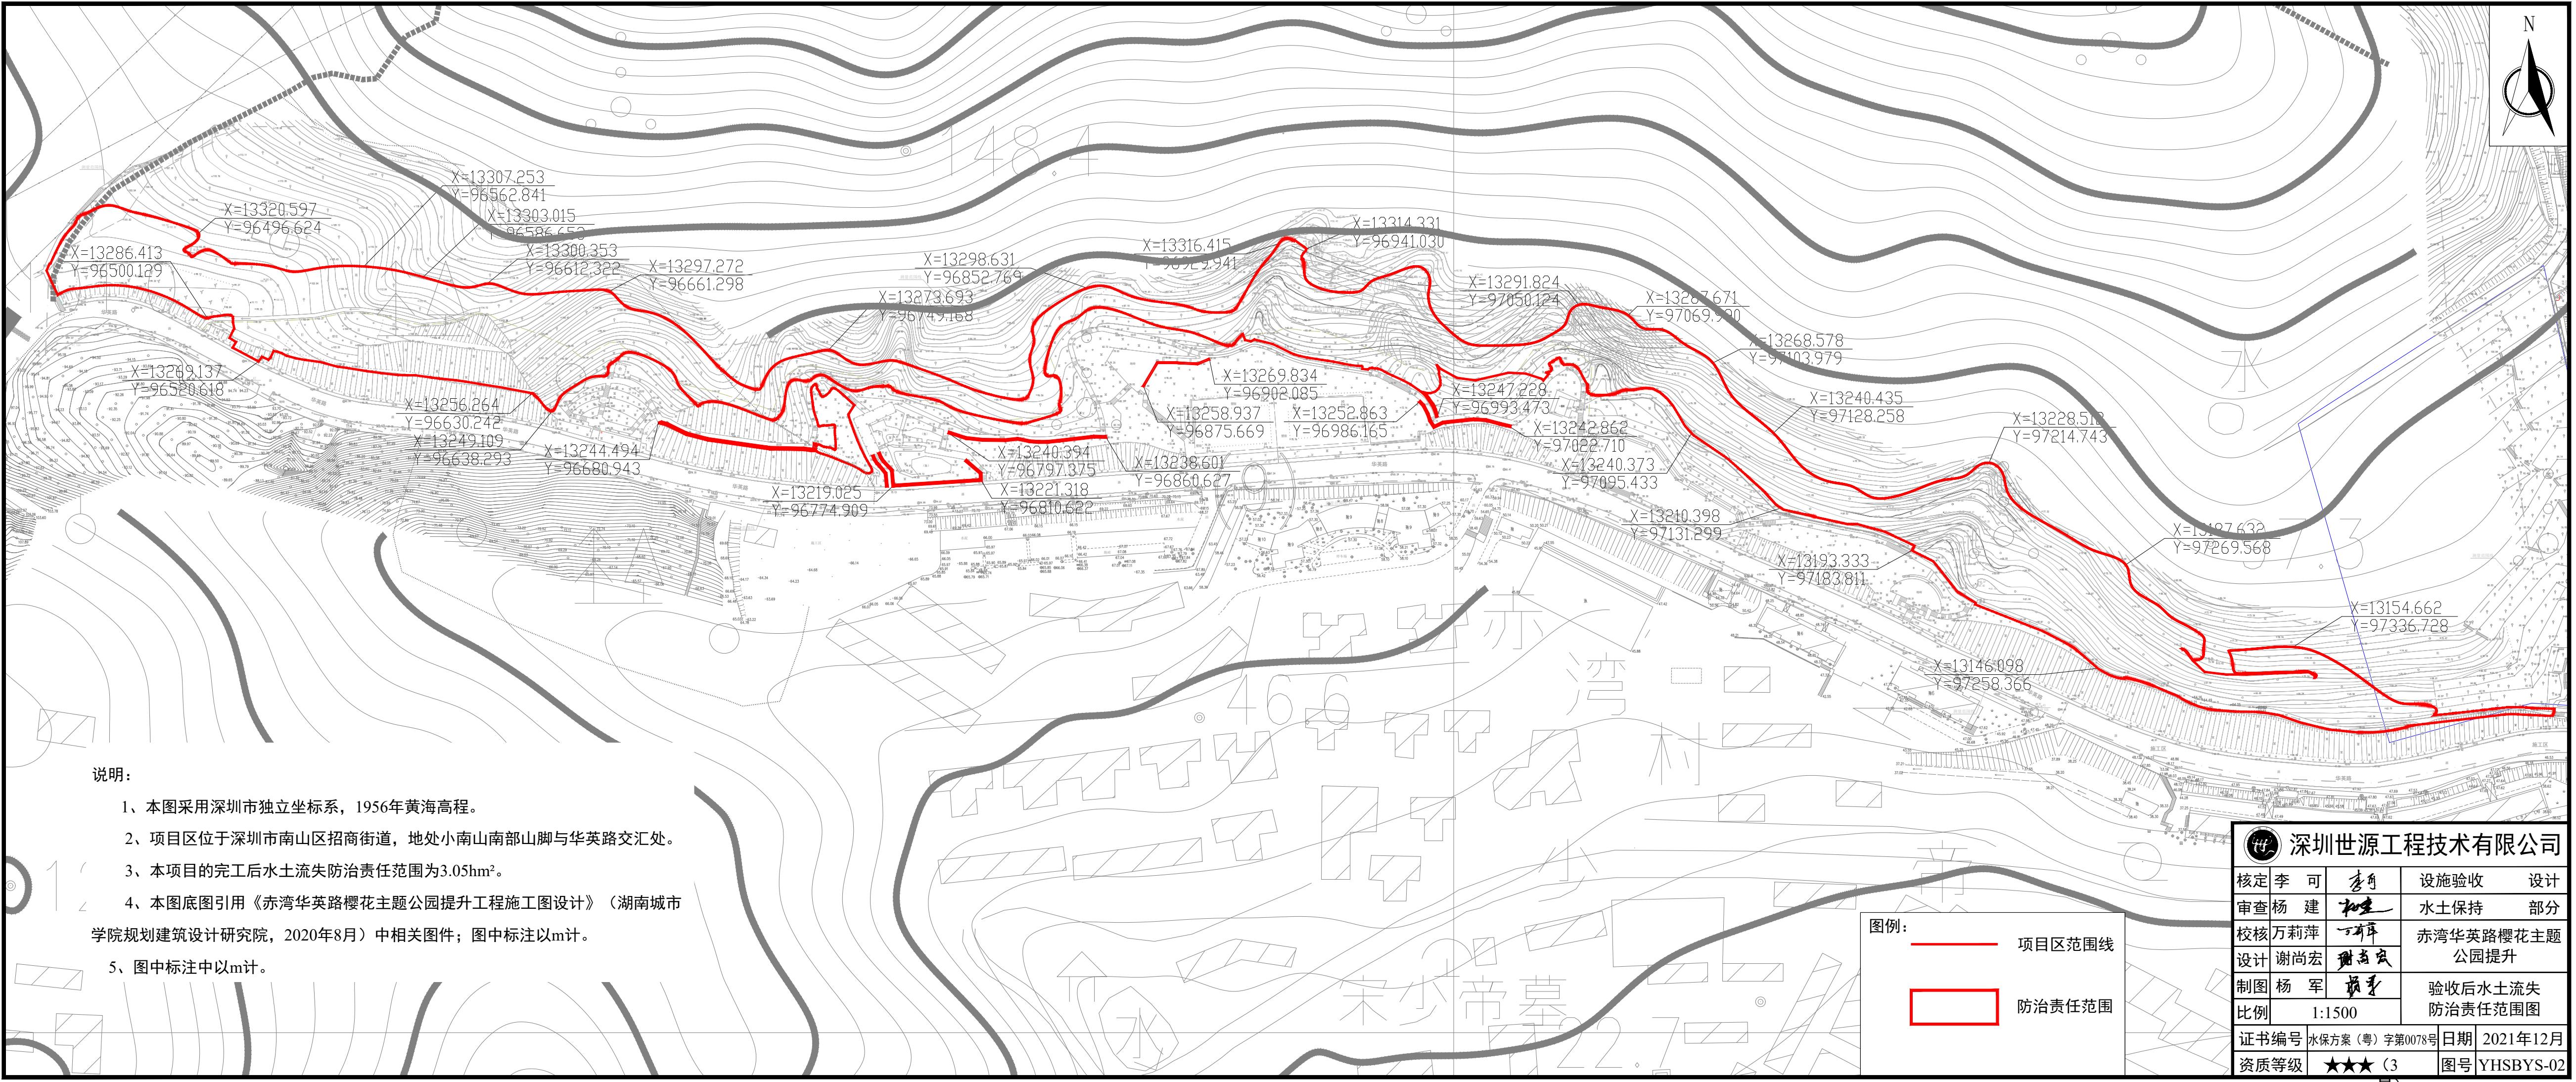
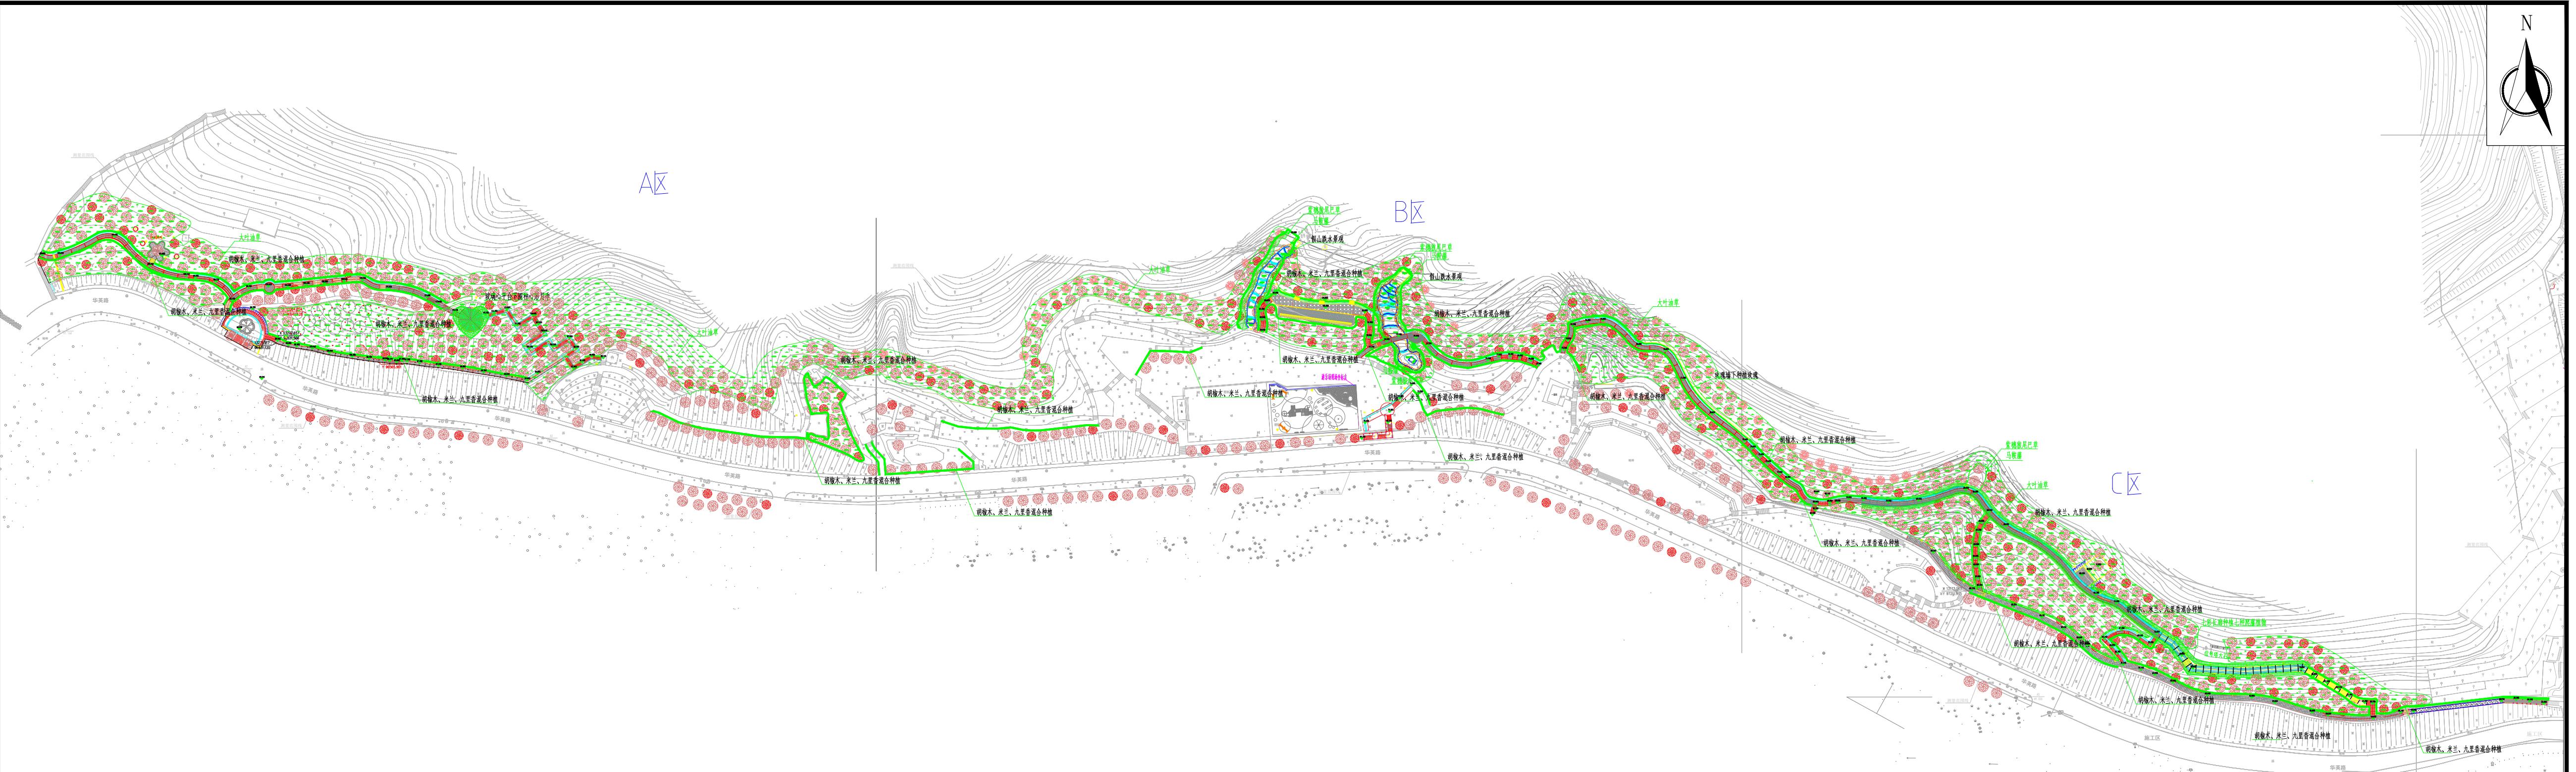
- 1、本图采用深圳市独立坐标系，1956年黄海高程。
- 2、项目区位于深圳市南山区招商街道，地处小南山南部山脚与华英路交汇处。
- 3、项目建设总用地面积3.05hm<sup>2</sup>，项目主要建设内容包括园建工程、绿化工程、电气工程、给排水工程以及其他配套工程等设施。其中，永久性林草植被面积为2.41hm<sup>2</sup>。
- 4、本图引用《赤湾华英路樱花主题公园提升工程施工图设计》（湖南城市学院规划建筑设计研究院，2020年8月）中相关图件；图中标注以m计。
