安托山混凝土沙井搅拌站临时建设项目

水土保持设施验收报告

项目名称：安托山混凝土沙井搅拌站临时建设项目

建设单位：深圳市安托山混凝土有限公司

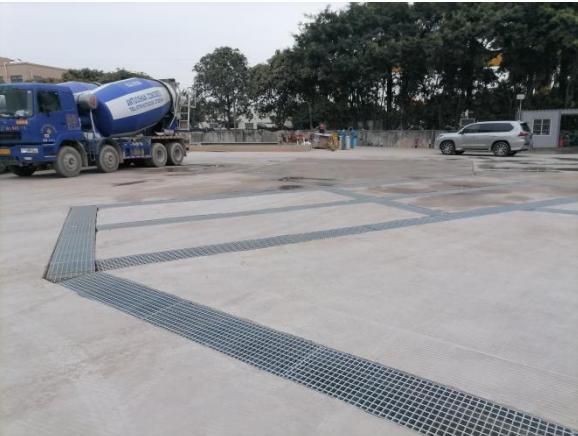
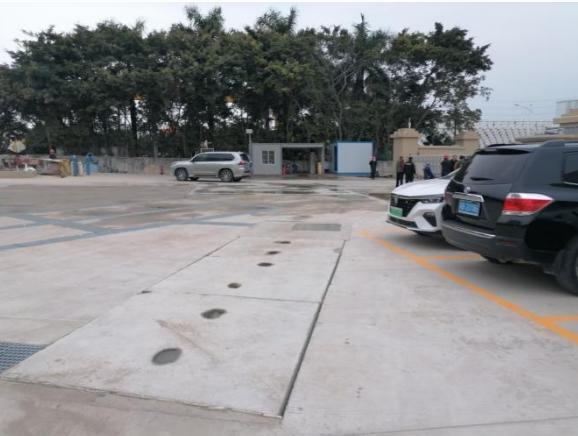
洗车设施现状	沉沙措施现状

根据主体工程资料结合现场调查，各项工程措施布局基本合理，外观质量合格，运行状况一般，有序拦截了地表径流，及时疏导至项目区外，避免汇水形成股流冲刷场地，导致泥沙横溢与径流冲刷等水土流失，可以满足现状水土流失防治要求。详见下表。

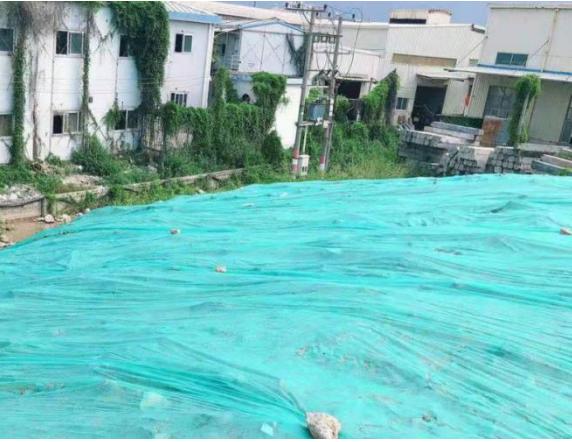
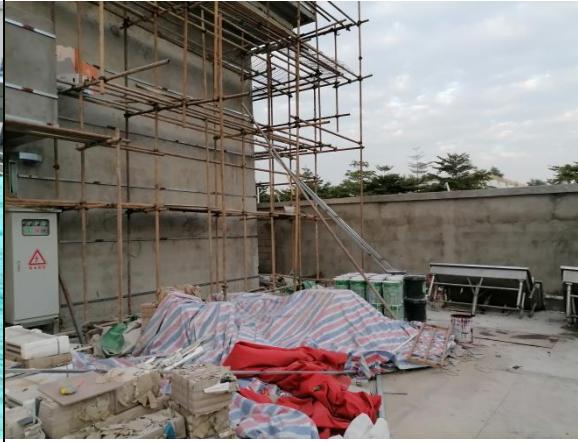
临时覆盖措施	临时覆盖措施

根据主体工程资料汇总，项目建设实施的各项临时防护工程布局基本合理，屏蔽了施工活动影响与冲洗了出行车辆，拦截了降雨与地表径流冲刷，避免了降雨与地表径流冲刷裸露面而夹带泥沙四处漫溢，基本满足项目建设期间临时防治水土流失的要求。详见下表。

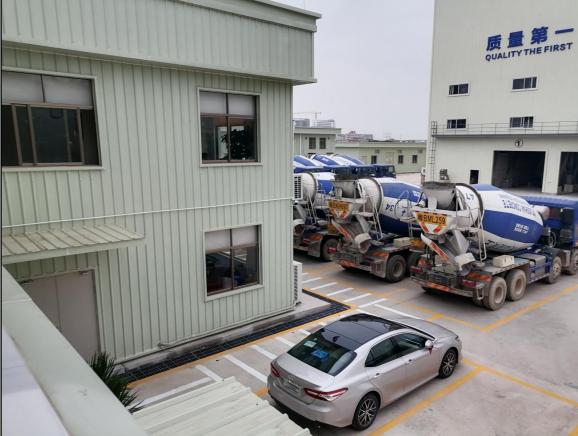
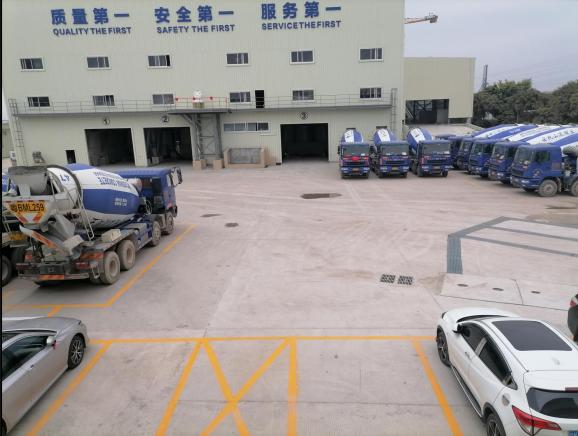
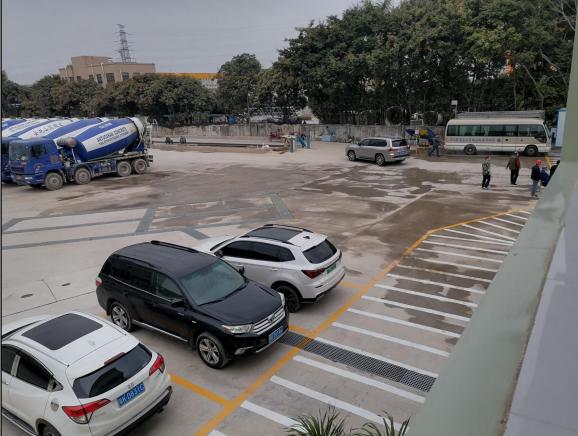
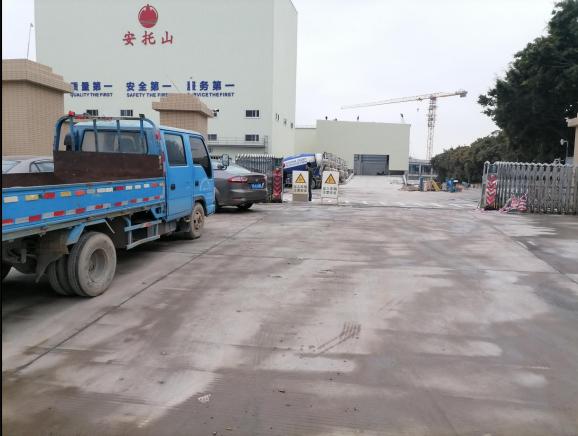
项目区现状	项目区现状

根据现场调查，项目区现由建构筑物、硬化地面、排水沉沙等设施所覆盖，局部区域的排水设施破损与泥沙淤积，以及局部硬化地表破损，存在一定程度的水土流失，须及时修复与加固了项目区各项水土保持设施出现的局部损坏，及时清理淤泥的泥沙，以及及时修补恢复硬化地表；在项目后续运行期间，建设单位应当继续加强与完善水土保持设施的管理维护工作，确保水土保持功能正常发挥；加大汛期及台风天气巡查力度，清理淤积的泥沙与修复破损的区域；做好项目运行期期间水土保持防护措施养护、管理所需资金的计划与落实工作，促使项目区的水土保持功能不断增强，发挥其长期与稳定的保持水土功能，有效改善生态环境与保护主体工程安全。

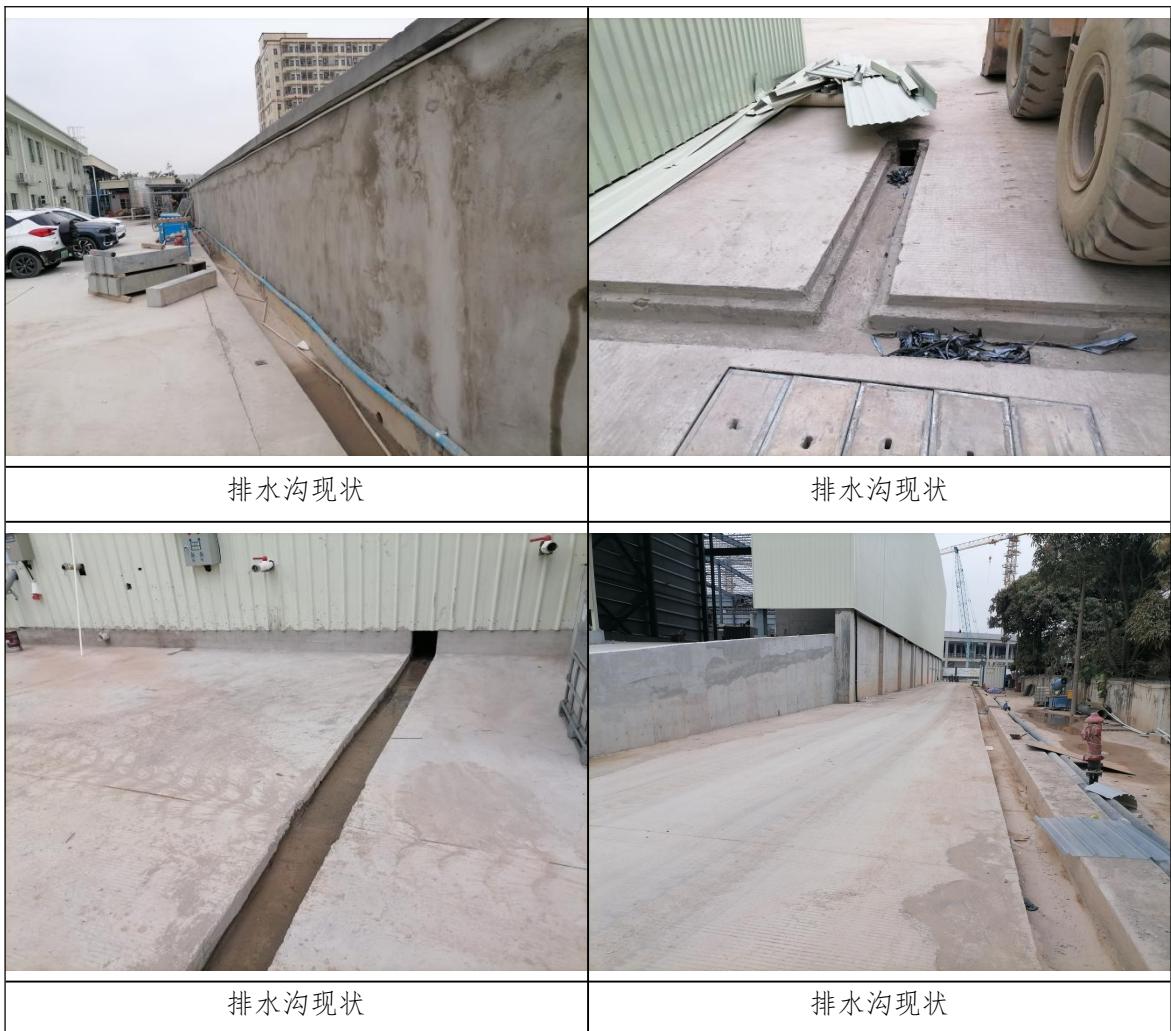
沉砂设施现状	排水沟现状

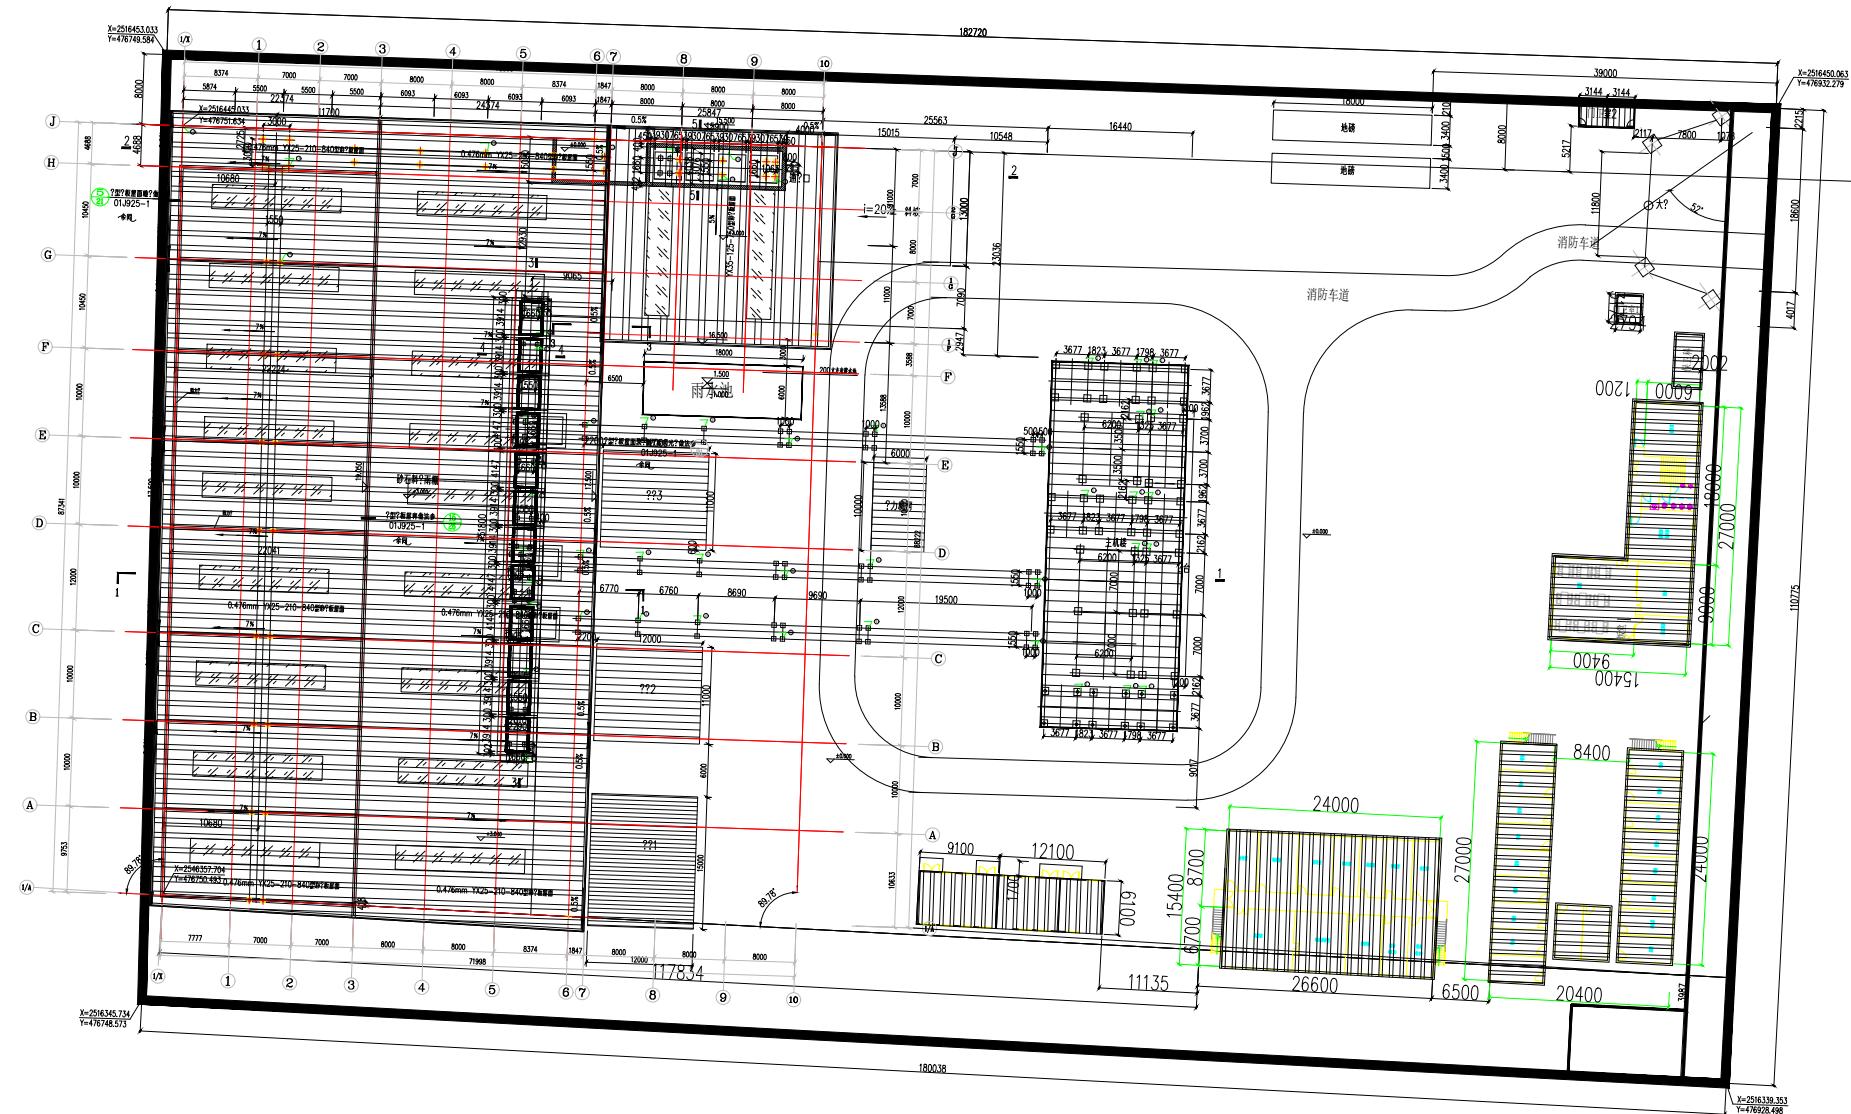
安托山混凝土沙井搅拌站屋顶总平面图

- 本图采用1956年黄海高程。
- 本项目区位于深圳市宝安区沙井街道民主村的嘉华建材南侧与西侧、民主民丰路东侧的区域。
- 本图引用《深圳市安托山混凝土沙井搅拌站施工图》（万禹工程设计有限公司，2021年11月）中相关图件，图中标注单位以mm计。

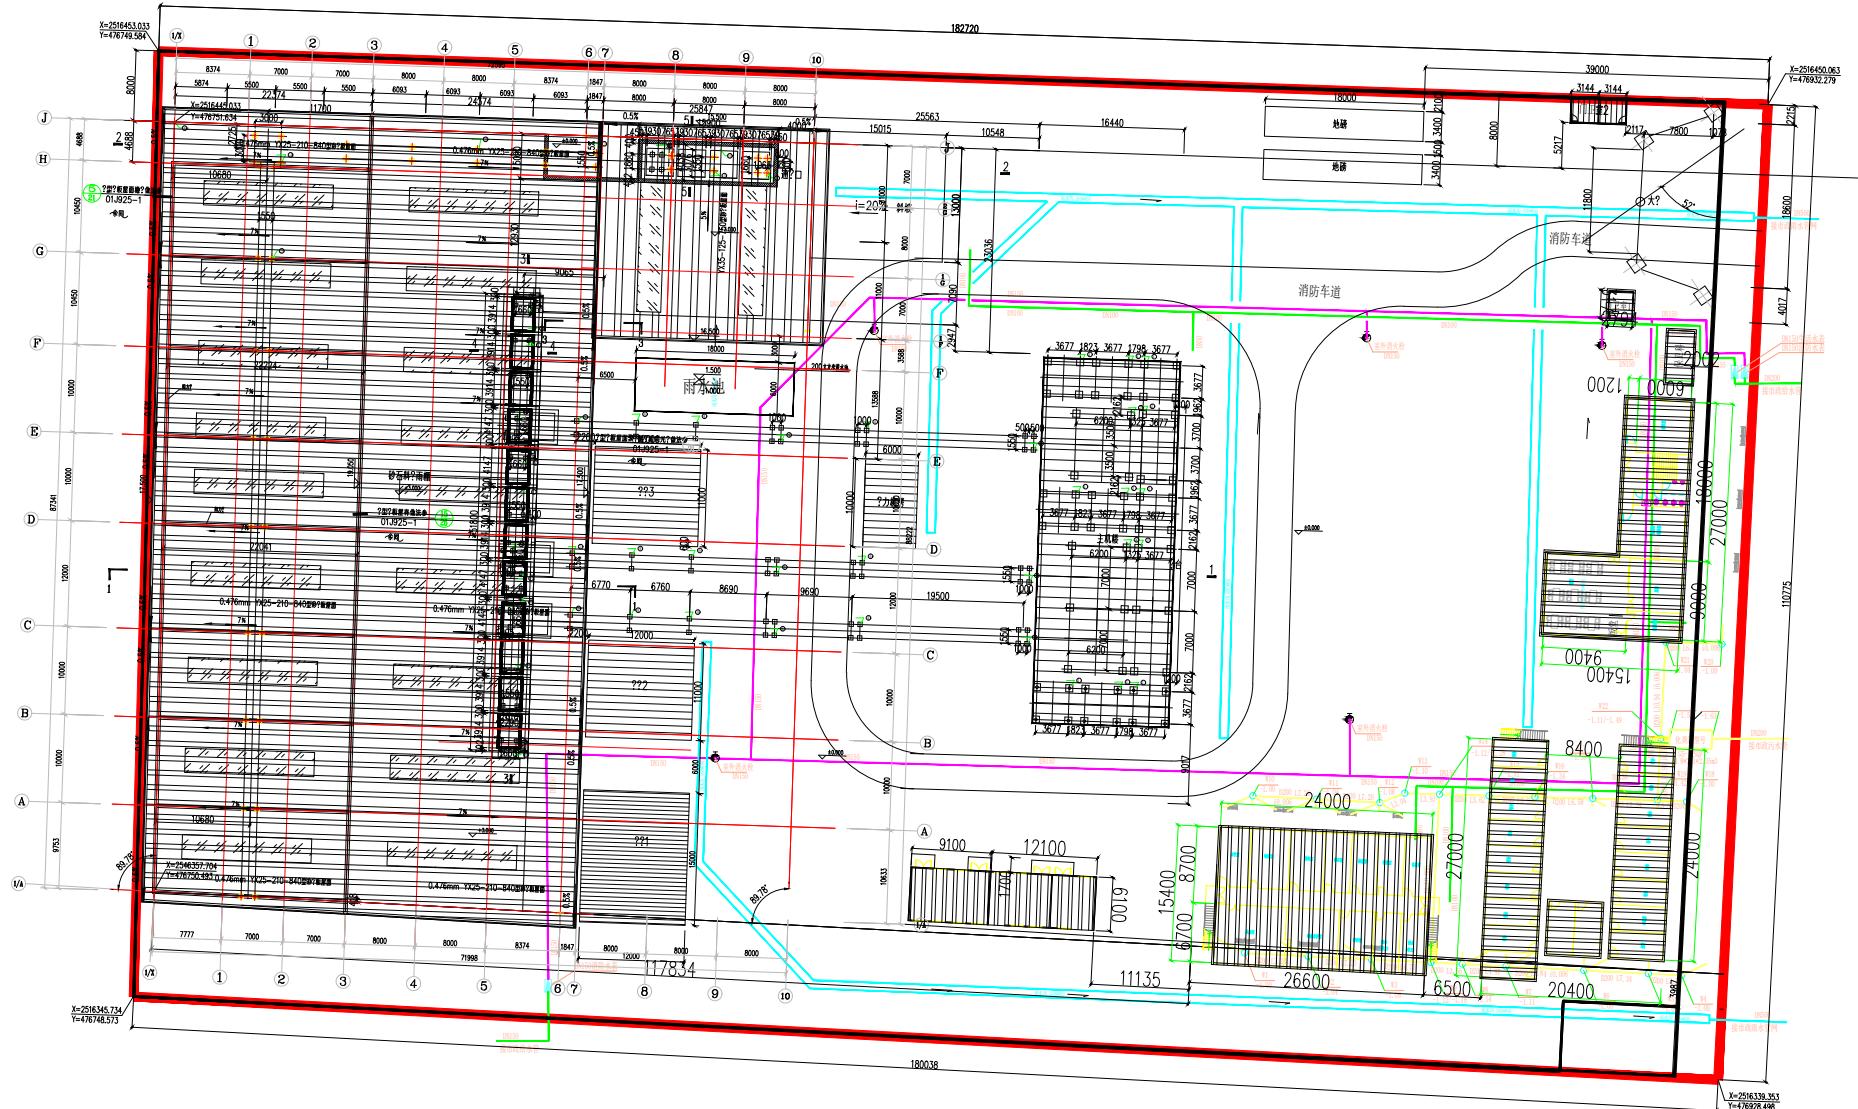
生产参数表		
项目	单位	参数
地块面积	m ²	19775
搅拌机容积	L	4500/6750
搅拌机数量	台	4
每条生产线产能	m ³ /h	270
搅拌站产能	m ³ /h	1080
料仓容积	m ³	10000
粉料罐 单个储量	t	300
粉料罐 数量	个	13
废料处理能力	t/h	30
地磅 量程	t	0-100
地磅 数量	台	1

项目说明
 1、为防止生产过程中粉尘扩散，整个生产过程采用全封闭形式。
 2、搅拌站配置尾料回收处理系统，废水零排放，沙石全部回收。
 3、混凝土试块加工成再生骨料回用。
