富城路(丰都一路至龙坪大道段)工程 水土保持设施验收报告

建设单位:深圳市龙岗区龙岗街道办事处

编制单位:深圳世源工程技术有限公司

2023年7月

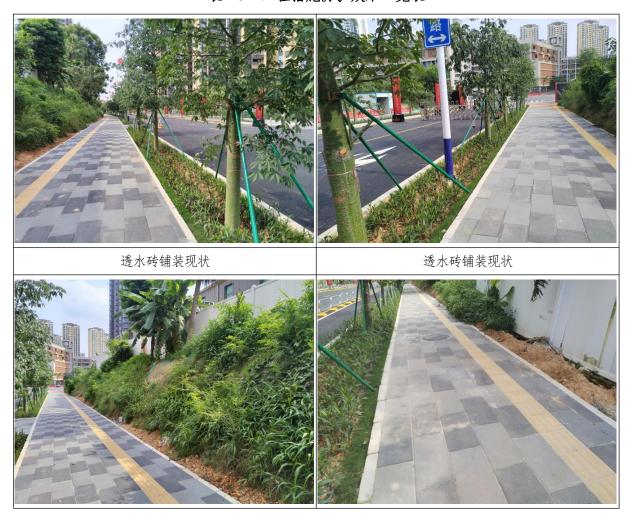
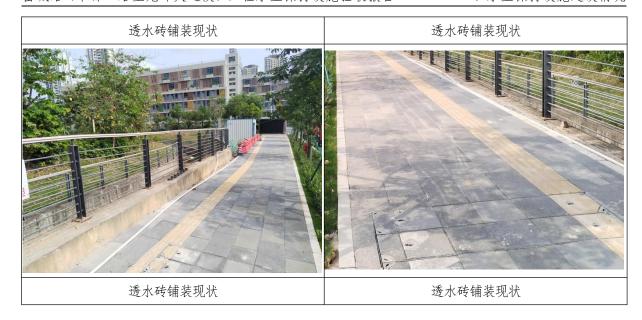
表 4-3 工程措施防护效果一览表

根据主体工程资料结合现场调查,各项工程措施布局基本合理,外观质量合格,运行状况 一般,避免降雨与汇水形成股流冲刷场地,导致泥沙横溢与径流无序冲刷等水土流失情况,可 以满足现状水土流失防治要求。详见下表。

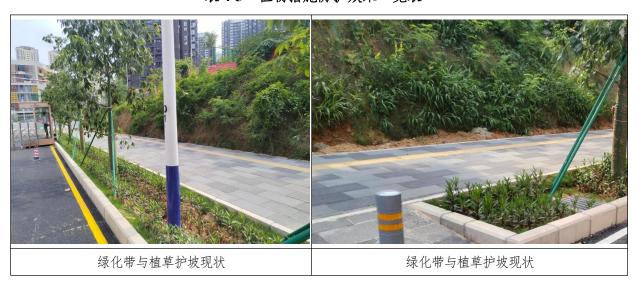
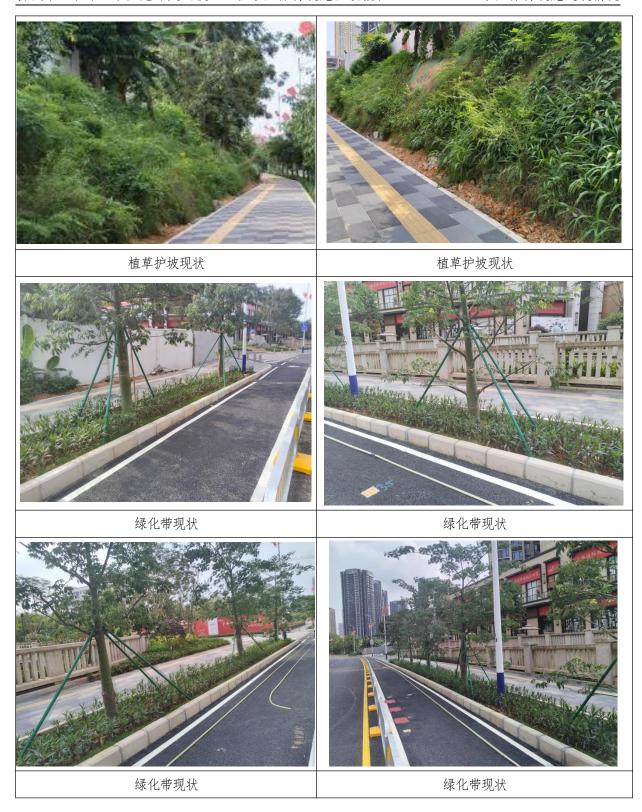
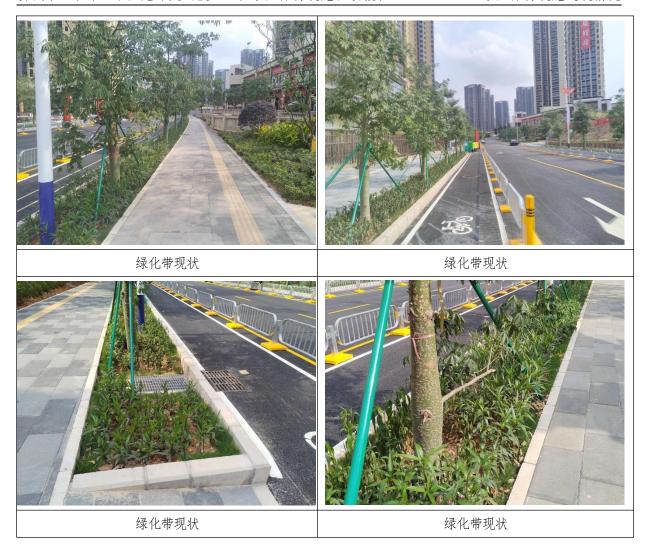
表 4-5 植物措施防护效果一览表

结合现场调查, 除施工临时用地经植草护坡交付当地与直接交付当地浇筑路面外, , 本项 目用地红线范围内现由道路、园林绿化覆盖可进一步增加地表径流下渗,避免了降雨与地表径 流冲刷裸露面而夹带泥沙四处漫溢,利于保水固土,本项目建设实施的各项植物措施生长状况 一般, 防护效果较好, 项目建设实施的植物措施布局基本合理, 基本满足项目区可绿化区域防 治水土流失的要求: 部分区域可见植被枯萎败死, 应加快补植补种, 避免降雨与径流冲刷而流 失水土。详见下表。

- (1) 根据现场调查,项目区部分区域的植被枯萎败死,应及时种植、抚育、补植、更新损坏与坏死的林草植被;暂未补植补种计划的区域,应及时进行临时覆盖,避免降雨与径流冲刷对周边已建成区域造成影响。
- (2) 在项目后续运行期间,建设单位应当继续加强与完善水土保持设施的管理维护工作,确保水土保持功能正常发挥;加大汛期及台风天气巡查力度,及时扶正补植受损植被;做好项目运行期期间水土保持防护措施养护、管理所需资金的计划与落实工作,促使项目区的水土保持功能不断增强,发挥其长期与稳定的保持水土功能,有效改善生态环境与保护主体工程安全。

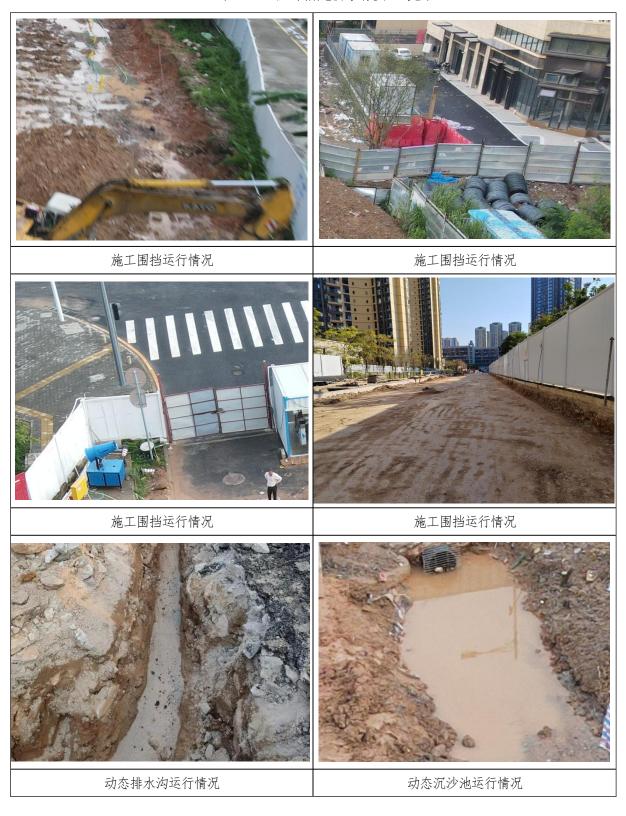
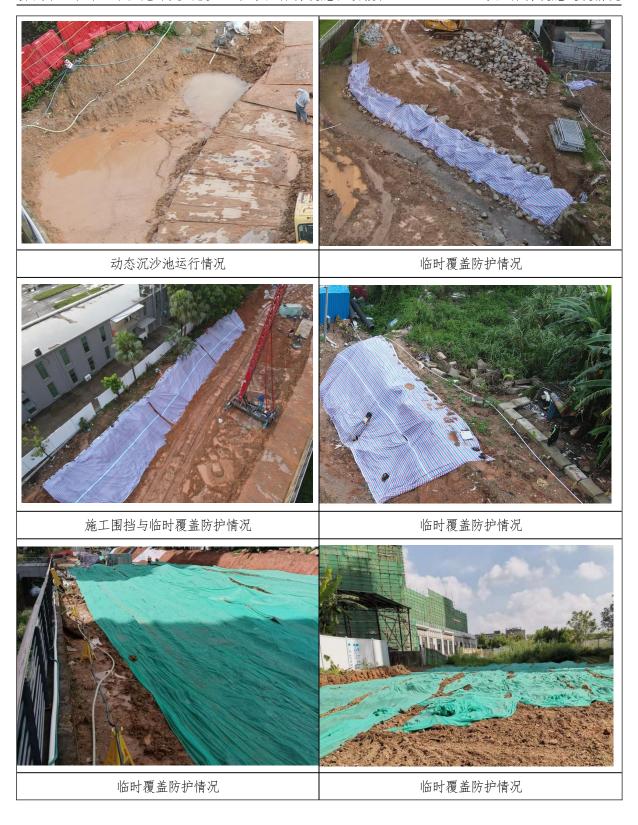
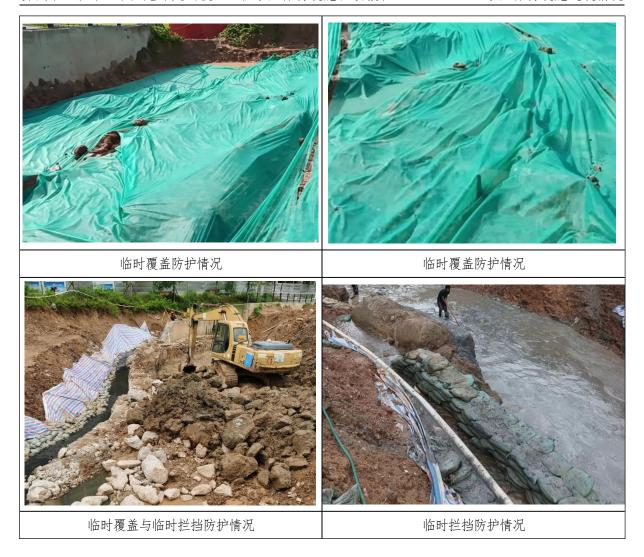
表 4-7 临时措施防护效果一览表

根据主体工程资料汇总, 本项目建设实施的各项临时防护工程布局基本合理, 屏蔽了施工 活动影响,冲洗了出行车辆,拦截了降雨与地表径流冲刷,避免了降雨、地表径流冲刷裸露面 与松散土石砂料而夹带泥沙四处漫溢,沉淀了泥沙,降低了外排径流的泥沙含量,基本满足项 目建设期间临时防治水土流失的要求。详见下表。

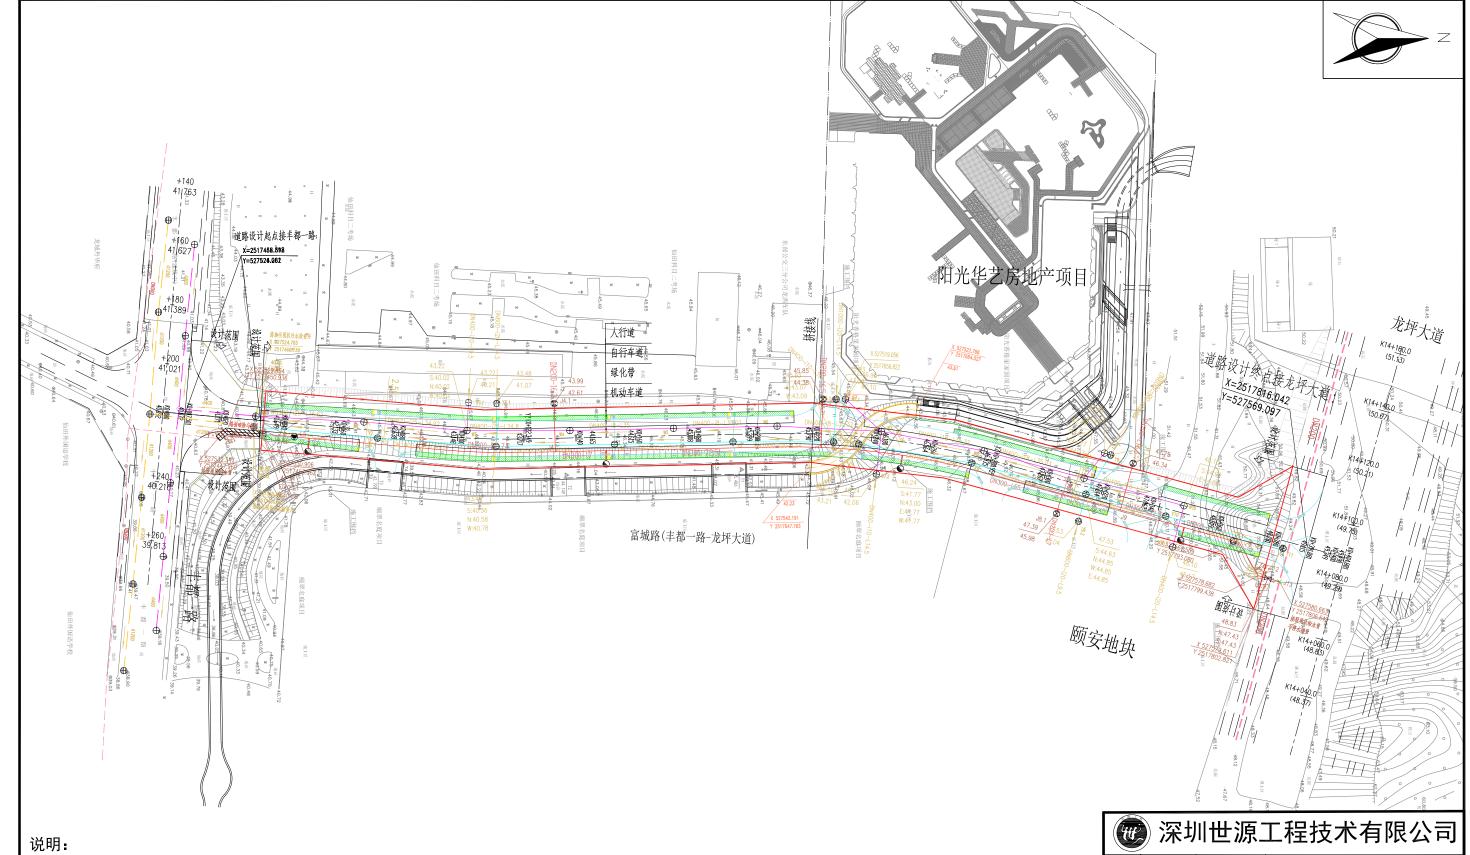
附图-01

- 1、本图采用2000国家大地坐标系,1985国家高程。
- 2、本项目区位于深圳市龙岗区龙岗街道,本项目呈南北走向,起点接现状丰都一路(起点桩号为K0+34.121),终点接龙坪大道(终点桩号为K0+380)。
- 3、本图的底图引用《富城路(丰都一路至龙坪大道段)工程-竣工图(S-DL-05)》中的道路总平面图(深圳市联合创艺建筑设计有限公司,2022年6月)图中标注单位以m计,管网以mm计。

<i>,</i> ••••		_ ,,,,					
核定				设施验山	攵	设计		
审查				水土保护	寺	部分		
校核				富城路	各(丰	都一路至		
设计				龙坪大道段)工程				
制图				学校员亚基图				
比例		1:1250		- 道路总平面图				
证书编号 水保方案(粤)字				第20220014号	日期	2023年7月

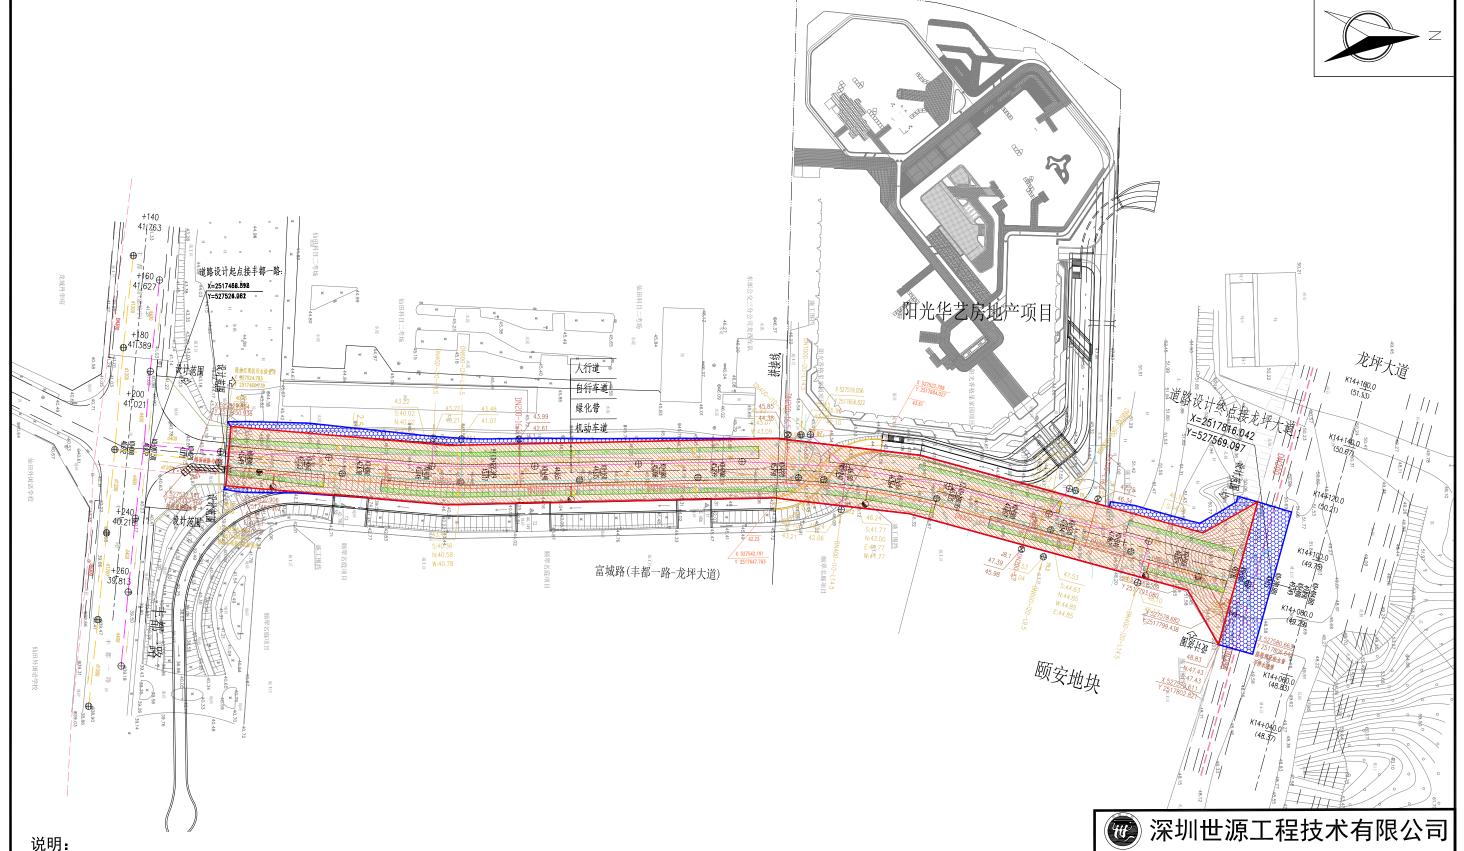
附图-02

- 1、本图采用2000国家大地坐标系,1985国家高程。
- 2、本项目区位于深圳市龙岗区龙岗街道,本项目呈南北走向,起点接现状 丰都一路(起点桩号为K0+34.121),终点接龙坪大道(终点桩号为K0+380)。
- 3、本项目区除施工临时用地经植草护坡交付当地与直接交付当地浇筑路面 外,不再纳入项目运行期间的水土流失防治责任范围。因此,本项目运行期的 水土流失防治责任范围为7129.32m²,均为项目用地红线范围内面积。
- 4、本图的底图引用《富城路(丰都一路至龙坪大道段)工程-竣工图 (S-DL-05)》中的道路总平面图(深圳市联合创艺建筑设计有限公司,2022 年6月)图中标注单位以m计,管网以mm计。

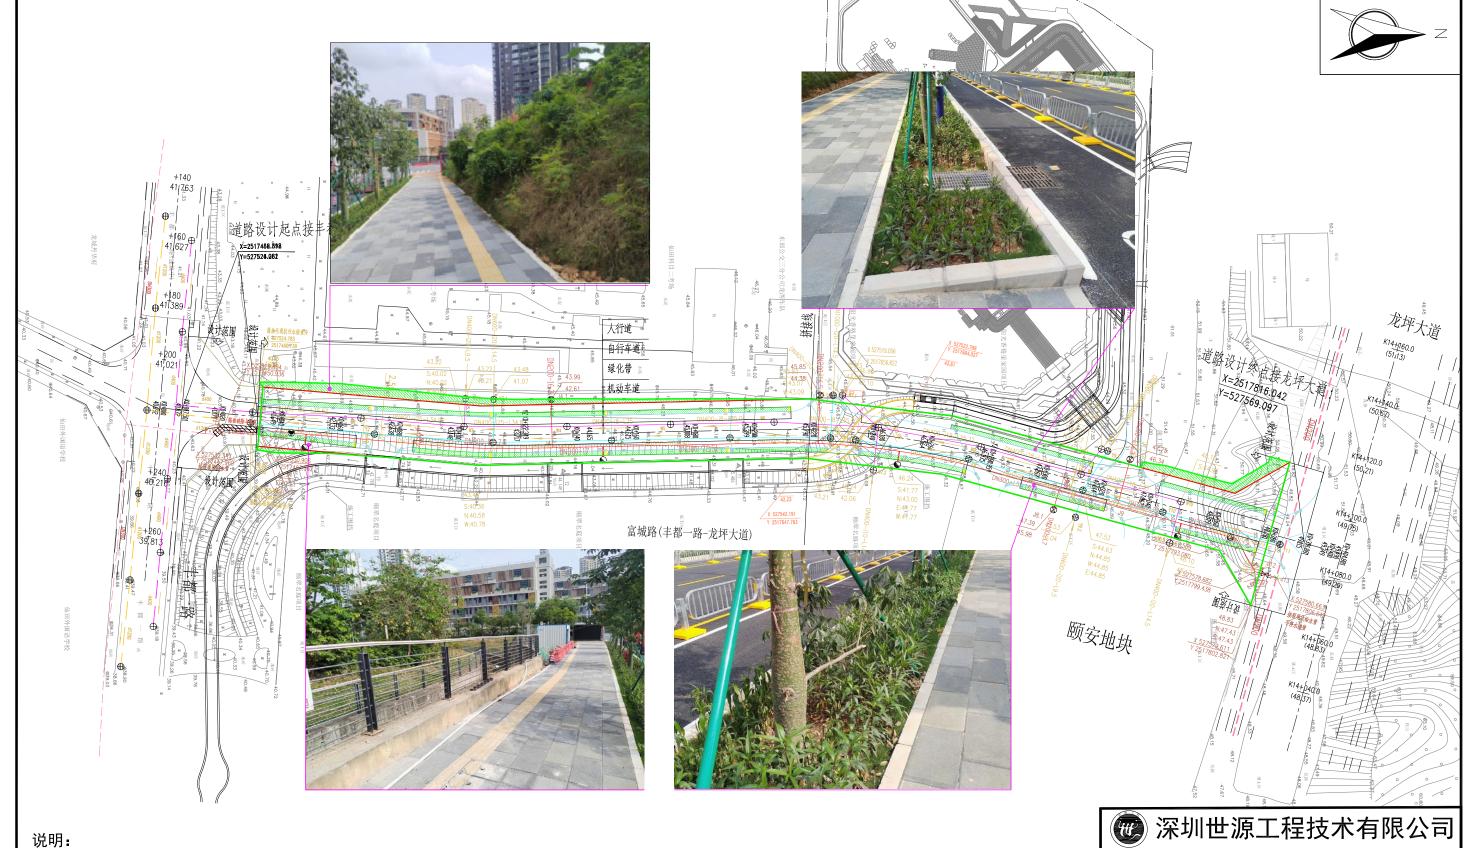
- 1、本图采用2000国家大地坐标系,1985国家高程。
- 2、本项目区位于深圳市龙岗区龙岗街道,本项目呈南北走向,起点接现状丰都一路(起点桩号为 K0+34.121), 终点接龙坪大道(终点桩号为K0+380)。
 - 3、本项目累计完成透水砖铺装为2040.24m²;完成成绿化带为822.05m²,植草护坡为562.94m²。
- 4、本图的底图引用《富城路(丰都一路至龙坪大道段)工程-竣工图(S-DL-05)》中的道路总平面图(深 圳市联合创艺建筑设计有限公司,2022年6月)图中标注单位以m计,管网以mm计。

核定李	可多列	设施验卓	攵	设计
审查杨 强	建松建	水土保护	寺	部分
校核万莉落	車 つず革	富城距	各(丰	都一路至
设计杨三	军战争	龙坪ス	大道段)工程
制图王	芝 建	水土份	呆持措	施
比例	1:1250	布设竣	工验口	女图
证书编号	水保方案(粤)字	第20220014号	日期	2023年7月
资质等级	***	(3星)	图号	附图-03
