丰树山公交首末站项目

# 丰树山公交首末站项目 水土保持设施验收报告

建设单位：深圳市大鹏新区建筑工务署

编制单位：深圳世源信息技术有限公司

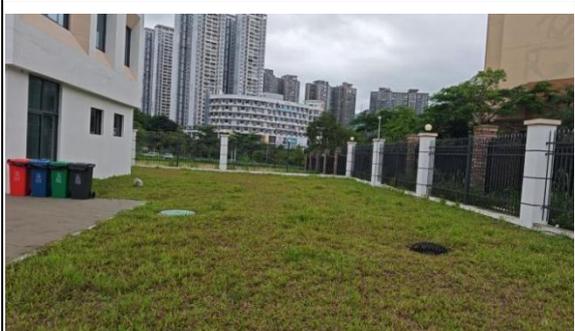
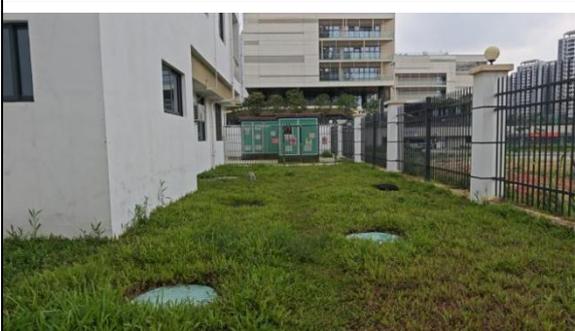
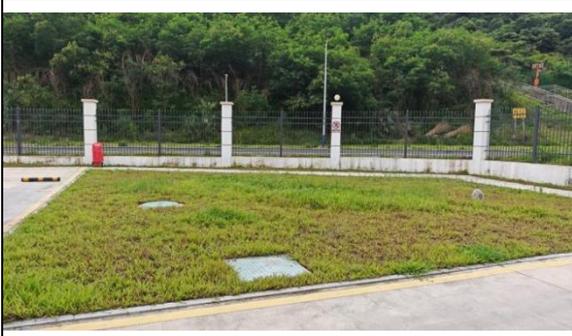
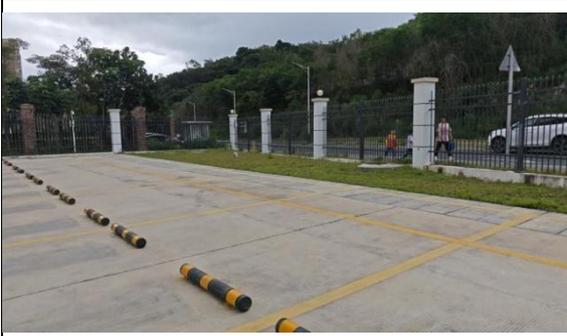
结合现场调查，本项目区内除由停车场地、建构物与道路等设施所覆盖的区域外，其余地表裸露面栽植了永久性的林草植被形成园林式景观绿化，可进一步增加地表径流下渗，避免了降雨与地表径流冲刷裸露面而夹带泥沙四处漫溢，利于保水固土，本项目建设实施的各项植物措施生长状况良好，项目建设实施的植物措施布局基本合理，基本满足项目区可绿化区域防治水土流失的要求；部分区域可见植被枯萎败死，应加快补植补种，避免降雨与径流冲刷而流失水土。详见下表。

项目用地红线范围内的绿化现状	项目用地红线范围内的绿化现状

<p>项目用地红线范围内的绿化现状</p>	<p>项目用地红线范围内的绿化现状</p>

(1) 根据现场调查，项目区部分区域的植被枯萎败死，应及时种植、抚育、补植、更新损坏与坏死的林草植被；暂未补植补种计划的区域，应及时进行临时覆盖，避免降雨与径流冲刷对周边已建成区域造成影响。

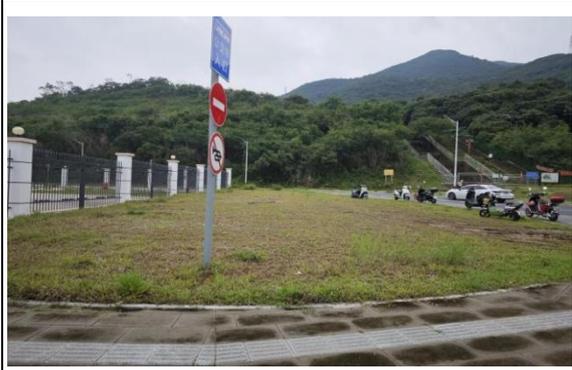
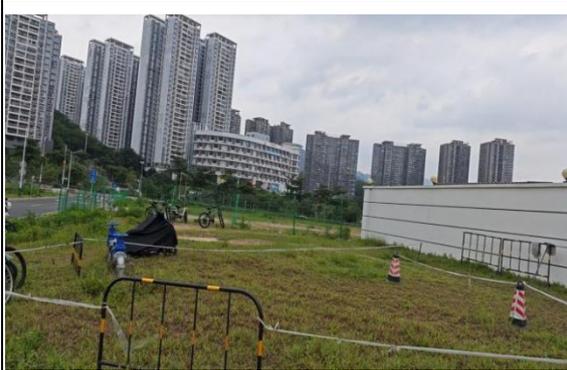
根据资料汇总与现场复核，本项目建设于项目用地红线内的建构筑物与停车场周边布置了景观绿化设施；结合施工临时用地所处区域的现状与规划条件，清理施工临建设施并实施规划道路与绿化等设施后交付当地，可有效避免降雨与地表径流冲刷裸露面而夹带泥沙四处漫溢，利于保水固土。实际完成的植物措施主要为绿化工程 1335.83m<sup>2</sup>，包括项目用地红线内的绿化面积 728.83m<sup>2</sup>、项目用地红线外的绿化面积 607.00m<sup>2</sup>，实施时间为 2023 年 3 月至 2023 年 4 月。

<p>施工临时占地的绿化现状</p>	<p>施工临时占地的绿化现状</p>

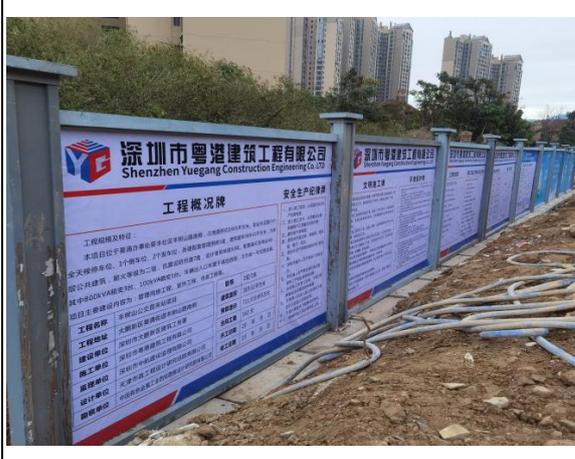
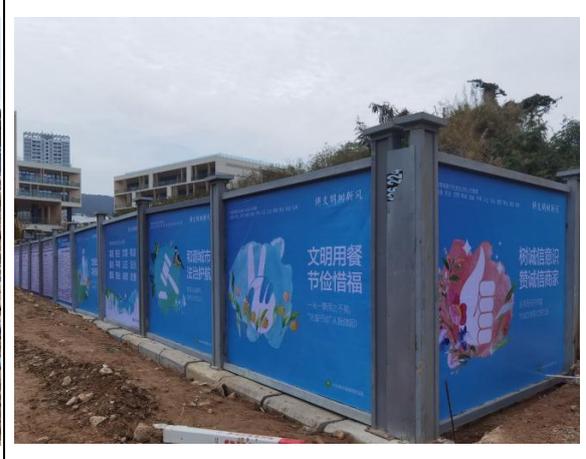
本项目建设根据封闭管理、围蔽施工的原则，沿项目区四周构建了施工围挡，形成了相对封闭施工环境。累计实施施工围挡 282m。

<p>施工围挡运行情况</p>	<p>施工围挡运行情况</p>

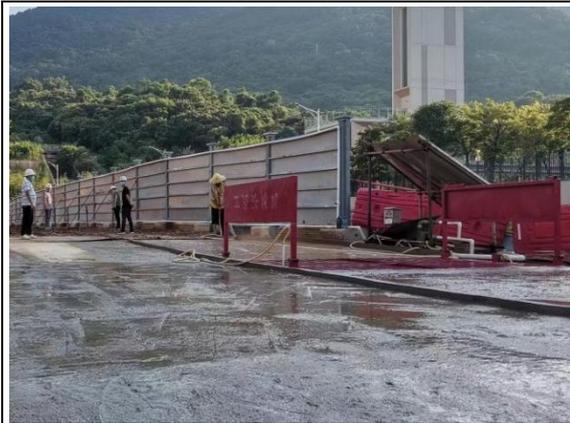
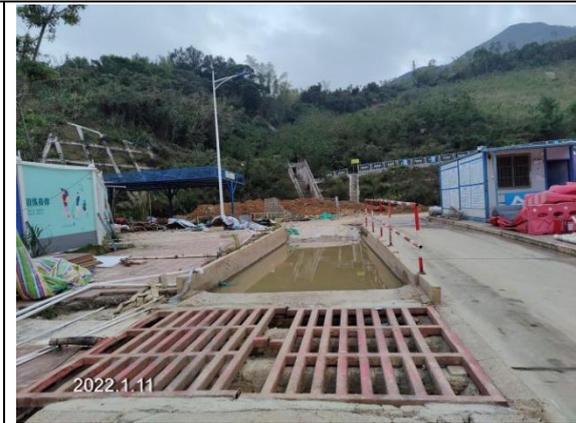
本项目建设期间，于项目区西侧施工出入口布设了洗车设施，及时冲洗出行车辆，避免出行车辆泥沙夹带至项目区外。累计实施洗车设施为 1 座。

<p>洗车设施运行情况</p>	<p>洗车设施运行情况</p>

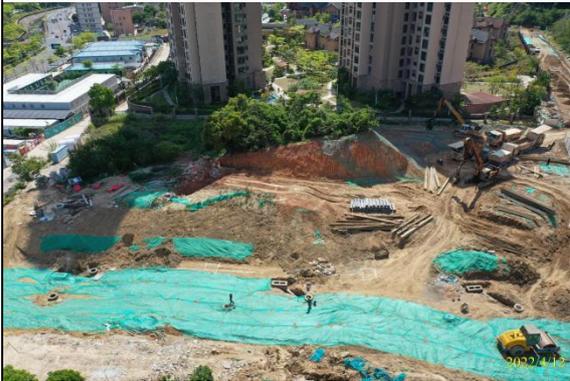
本项目建设期间，暂无施工的地表裸露面与松散土石砂料实施了临时性覆盖措施；松散土石砂料与排水沉沙等必要的区域实施了临时性拦挡措施。累计实施临时拦挡 30m<sup>3</sup>，临时覆盖 8000m<sup>2</sup>。

<p>临时覆盖防护情况</p>	<p>临时性排水沉沙设施运行情况</p>

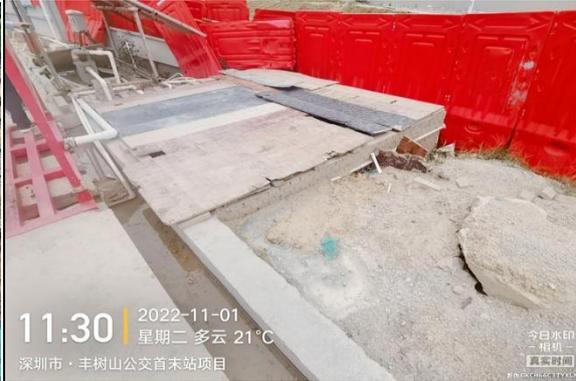
本项目建设于施工围挡内侧布设临时排水沟与临时沉砂池，有序疏导径流、减缓流速与初步沉淀泥沙，临时排水出口附近布设多级沉砂池，汇水经多级沉淀后排入项目西侧现状排水渠。累计实施临时排水沟 282m、单级沉砂池 5 座与三级沉砂池 1 座。

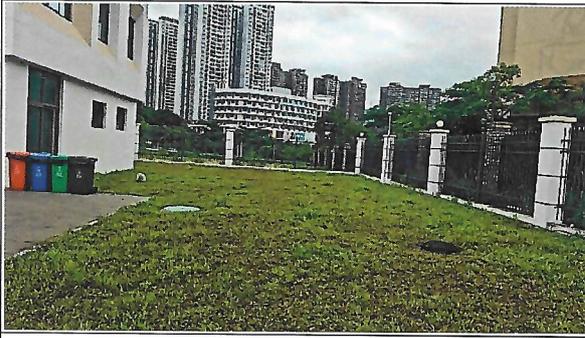
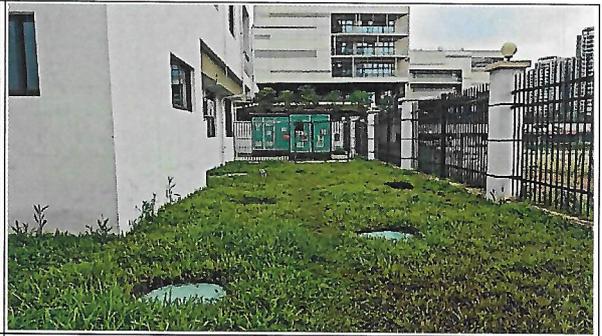
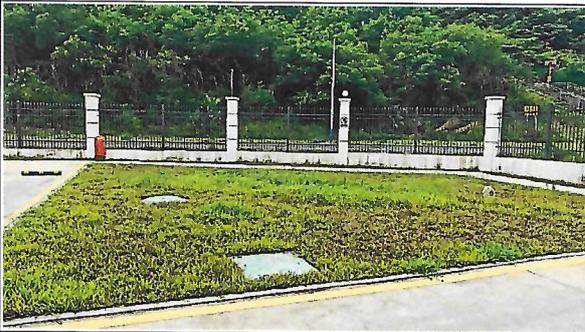
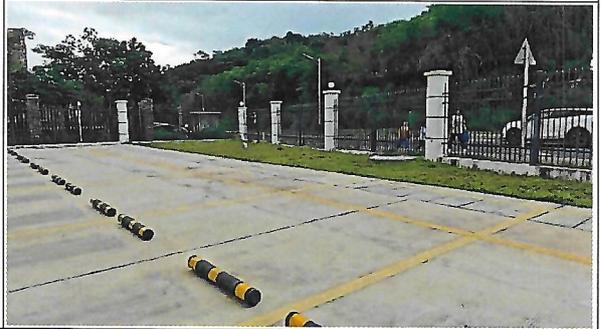
项目用地红线范围内的绿化现状

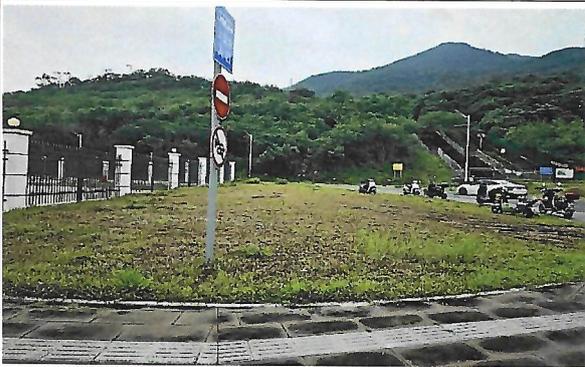
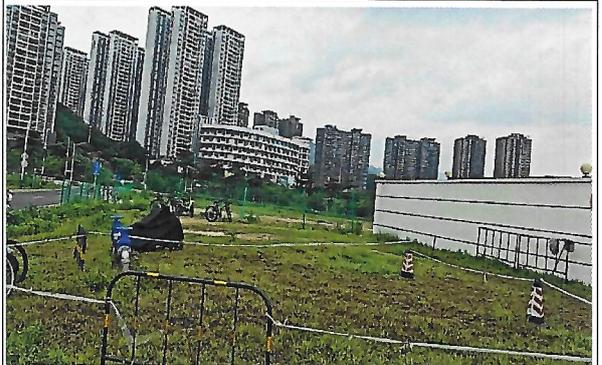
施工临时占地的绿化现状

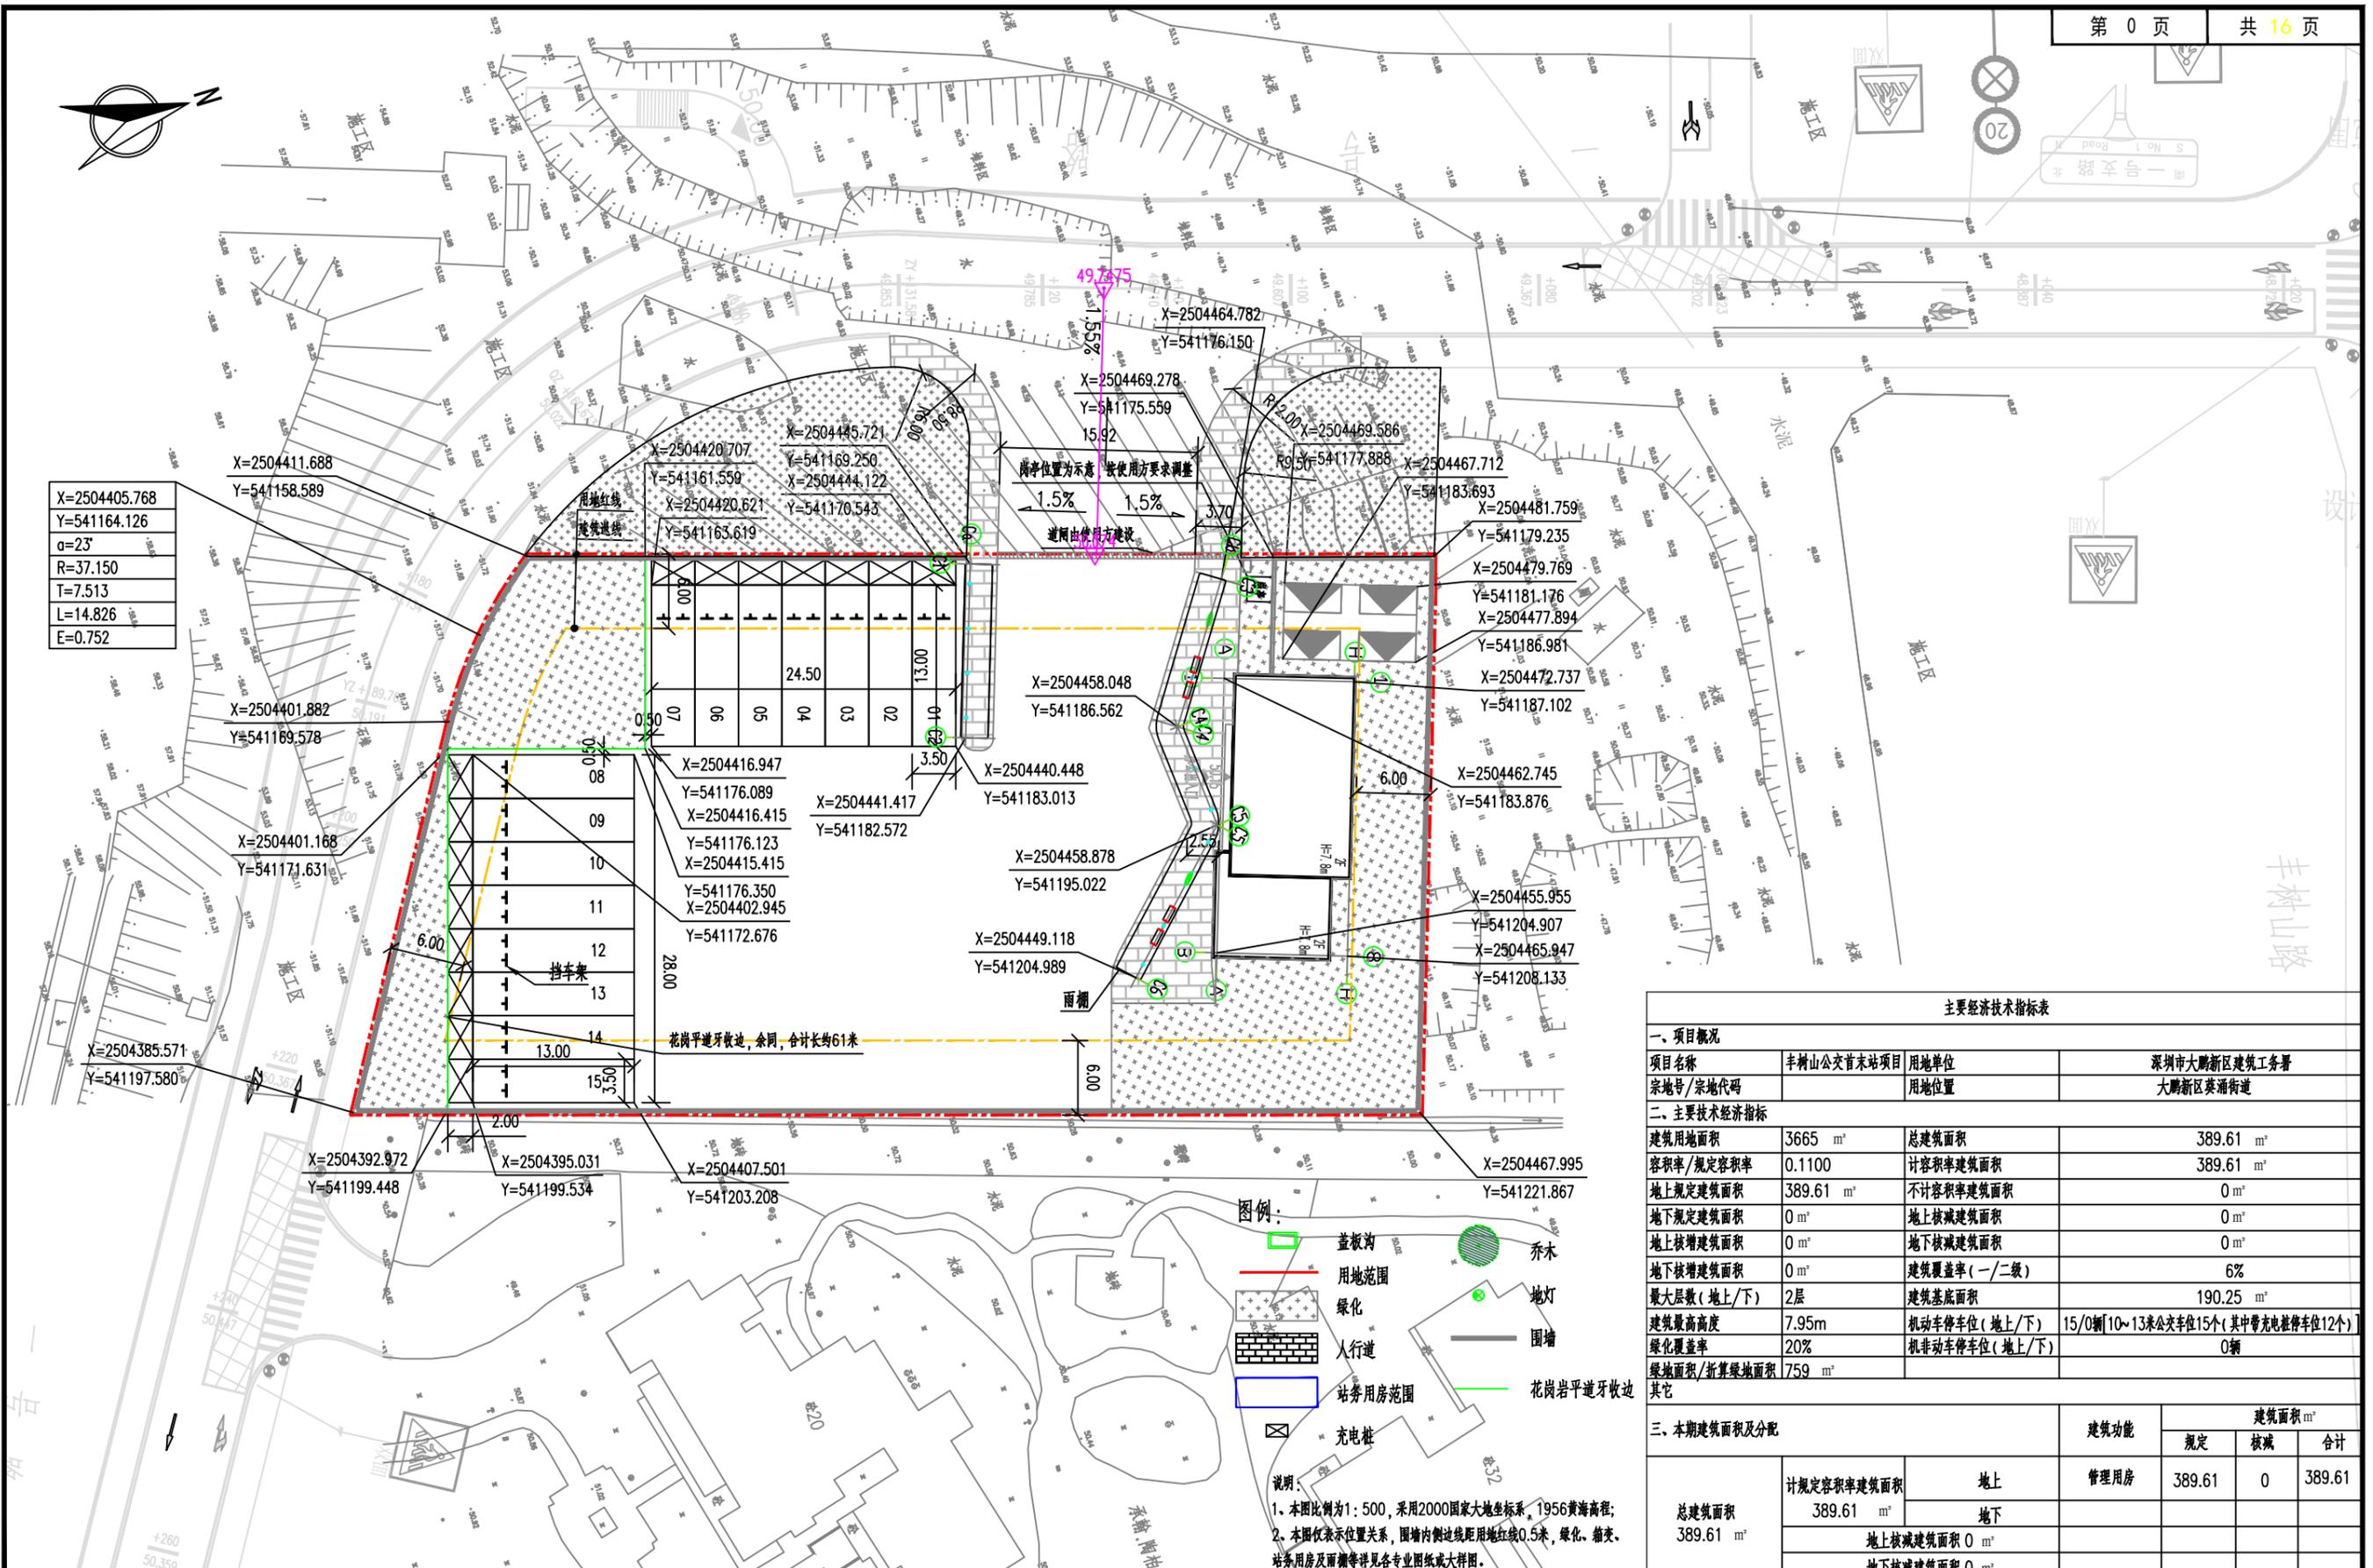
- 1、本图采用2000国家大地坐标系，1985国家高程。
- 2、大鹏新区葵丰路东侧与北侧、承翰陶柏莉二期西侧的区域。
- 3、本项目建设期间的项施工临时用地现已清理施工临建设施，并实施规划道路与绿化等设施后交付当地，不再纳入项目运行期间的水土流失防治责任范围，本项目完工后的水土流失防治责任范围为3664.79m<sup>2</sup>，均为项目用地红线范围内面积。
- 4、本图地图引用《丰树山公交首末站项目竣工图设计》（天津市工程设计研究总院有限公司，2023年4月）中相关图件，图中单位以m计。

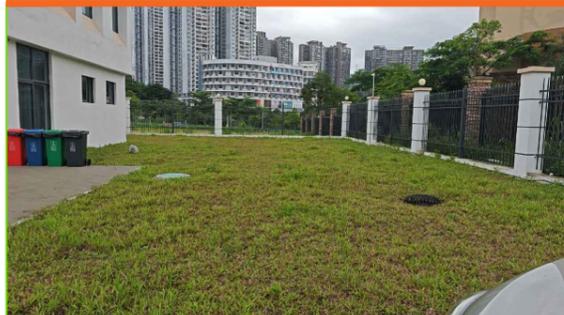
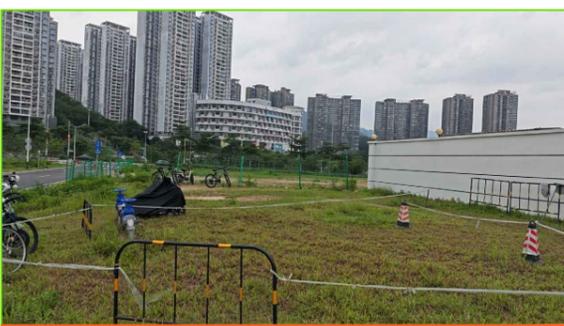
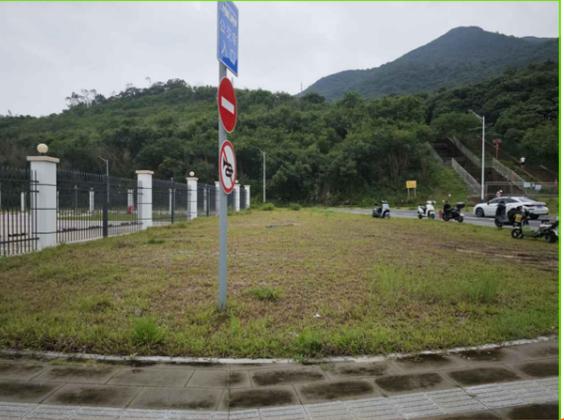
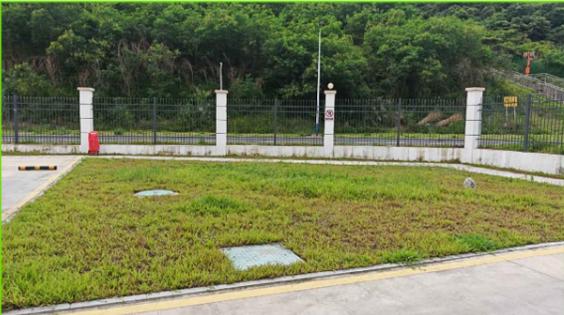
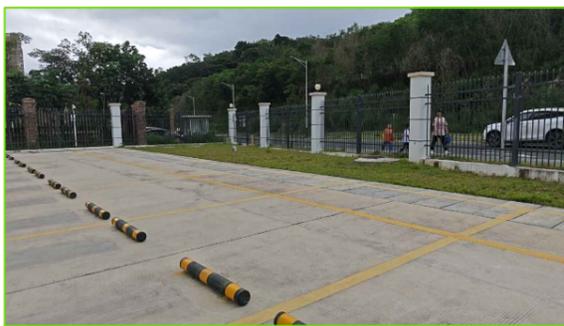
水土流失防治责任范围

- 1、本图采用2000国家大地坐标系, 1985国家高程。
- 2、大鹏新区葵丰路东侧与北侧、承翰陶柏莉二期西侧的区域。
- 3、本项目实际完成的植物措施主要为绿化工程1335.83m<sup>2</sup>, 包括项目用地红线内的绿化面积728.83m<sup>2</sup>、项目用地红线外的绿化面积607.00m<sup>2</sup>。
- 4、本图底图引用《丰树山公交首末站项目竣工图设计》(天津市工程设计研究总院有限公司, 2023年4月)中相关图件, 图中单位以m计。
