# 君子布路（君新工业路-龙兴路）建设工程 水土保持设施验收报告

建设单位：深圳市龙华区观澜街道办事处

编制单位：深圳世源工程技术有限公司

项目名称：君子布路（君新工业路-龙兴路）建设工程

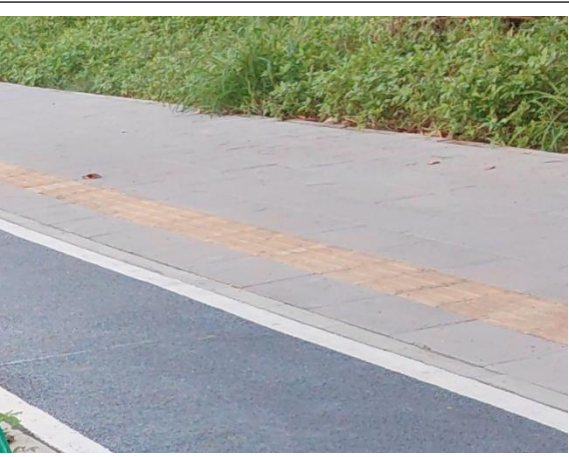
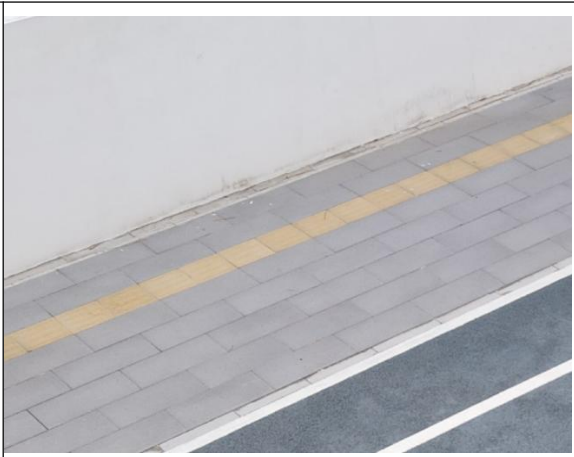
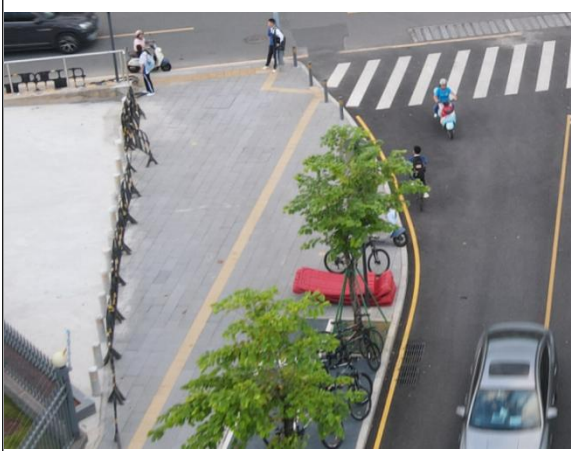
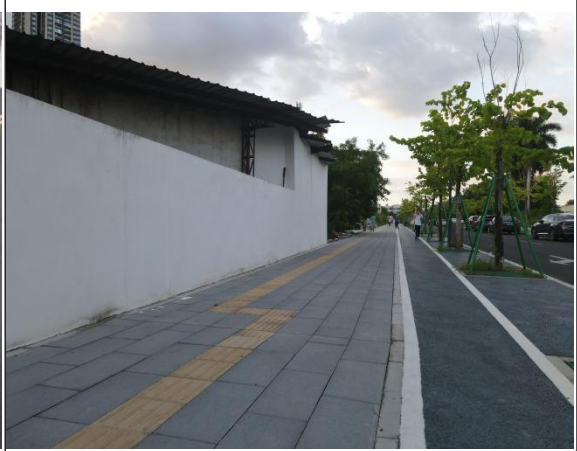
表 4-3 工程措施防护效果一览表

根据资料汇总结合现场复核，项目区内现已完工的各处工程措施布局基本合理，外观质量合格，运行状况一般，在避免地表裸露的同时，可一定程度上增加地表径流下渗，减少场地积水与减缓径流冲刷速率，可以满足现状水土流失防治要求。详见下表。

| 透水铺装现状 | 透水铺装现状 |

| 透水铺装现状 | 透水铺装现状 |

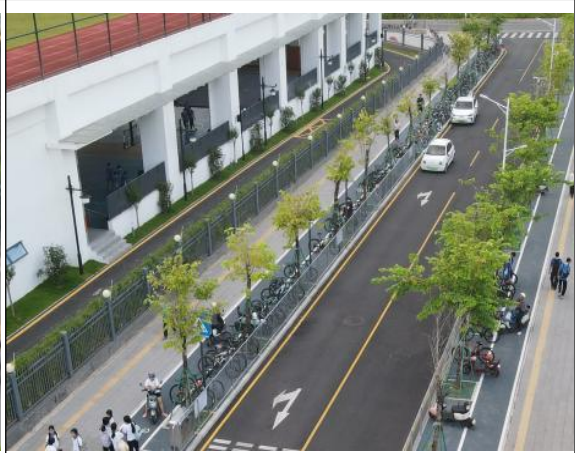
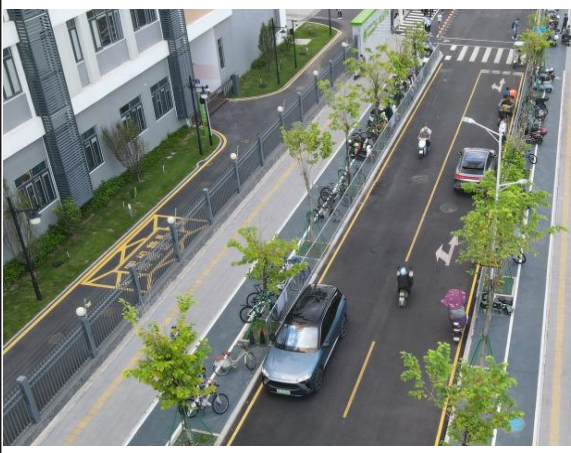
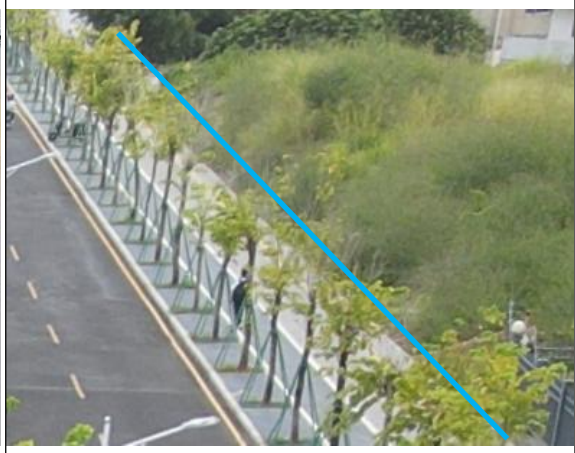
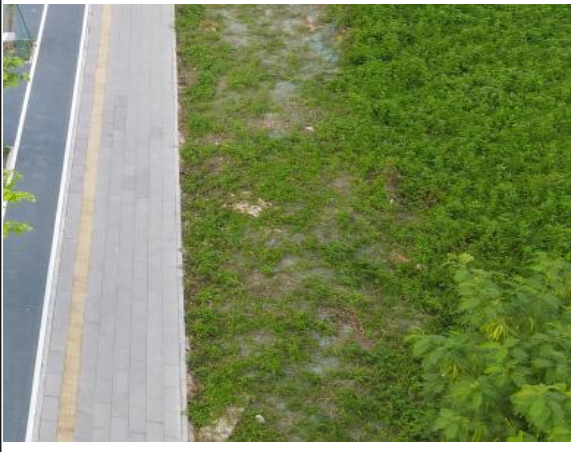
表 4-5 植物措施防护效果一览表

根据资料汇总结合现场复核，项目区除由道路硬化及铺装等设施所覆盖的区域外，其余区域现为道路绿化与植草覆绿，可进一步增加地表径流下渗，避免了降雨与地表径流冲刷裸露面而夹带泥沙四处漫溢，利于保水固土，本项目建设实施的各项植物措施生长状况一般，项目建设实施的植物措施布局基本合理，基本满足项目区可绿化区域防治水土流失的要求；部分区域可见植被枯萎，应加快补植补种，避免降雨与径流冲刷而流失水土。详见下表。

| 景观绿化现状 | 景观绿化现状 |
| 景观绿化现状 | 景观绿化与植草覆绿现状 |
| 植草覆绿现状 | 植草覆绿现状 |

（1）根据现场调查，项目区部分区域的植被枯萎败死，可见地表裸露与土石松散，应加强施工管理，及时种植、抚育、补植、更新损坏与坏死的林草植被；暂未补植补种计划的区域，应及时进行临时覆盖，避免降雨与径流冲刷对周边已建成区域造成影响。

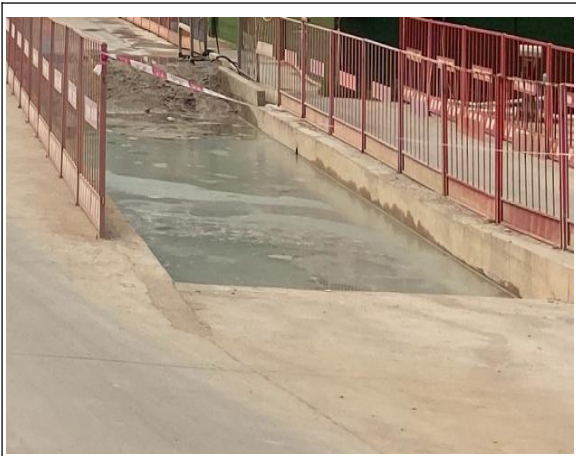
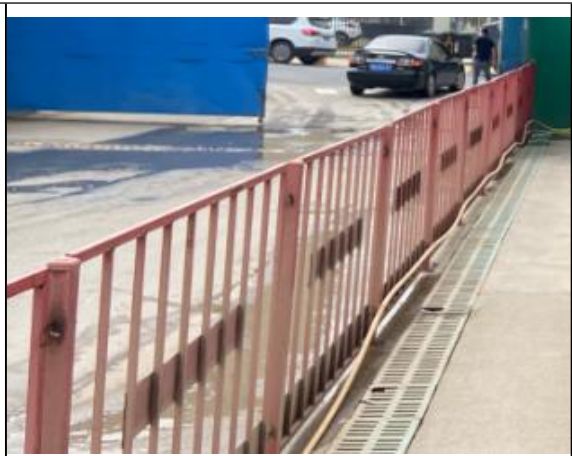
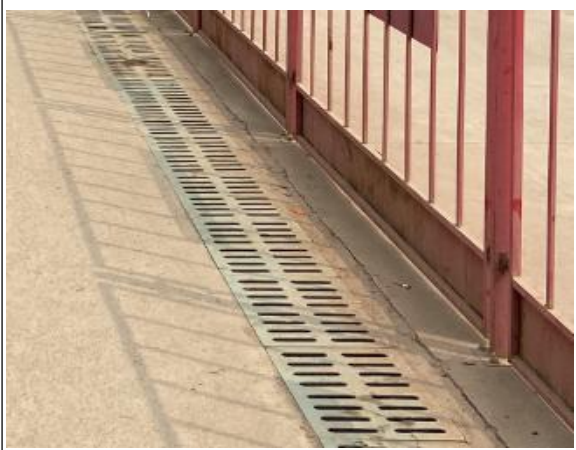
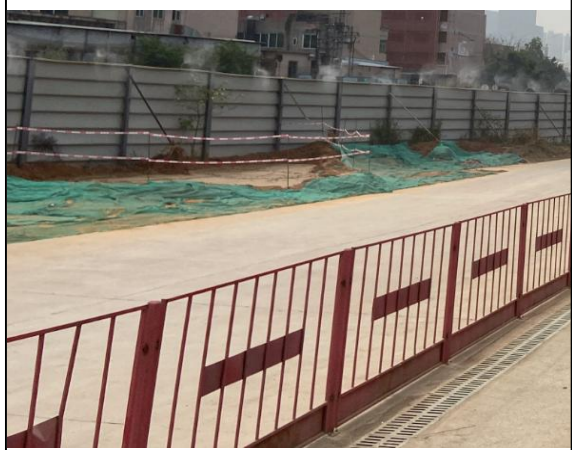
表 4-7 临时措施防护效果一览表

根据资料汇总，本项目建设实施的各项临时防护工程布局基本合理，屏蔽了施工活动影响，冲洗了出行车辆，拦截了降雨与地表径流冲刷，避免了降雨与地表径流冲刷裸露面而夹带泥沙四处漫溢，沉淀了泥沙，降低了外排径流的泥沙含量，基本满足项目建设期间

| 洗车设施运行情况 | 临时排水沟运行情况 |
| 临时排水沟运行情况 | 施工围挡、临时排水沟运行情况与临时覆盖防护情况 |

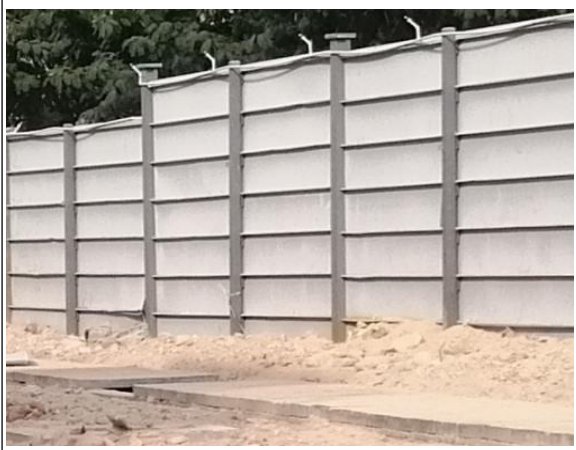
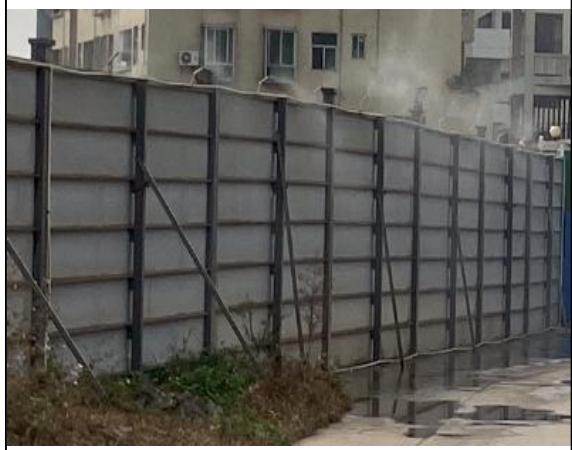
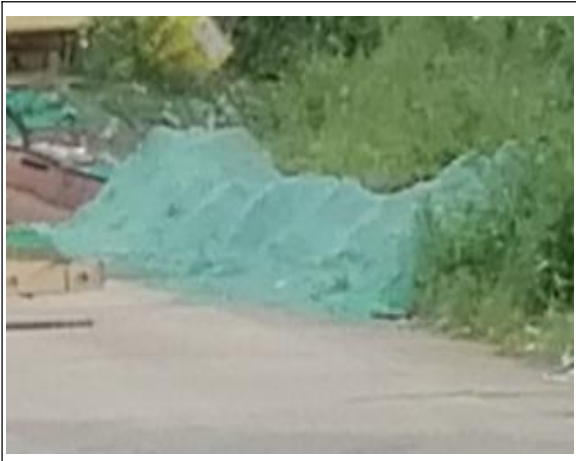
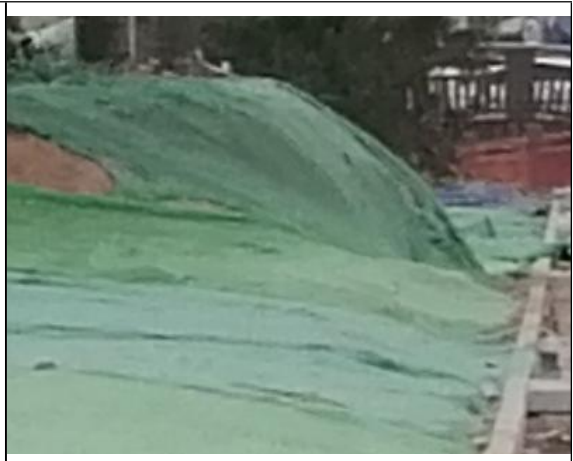
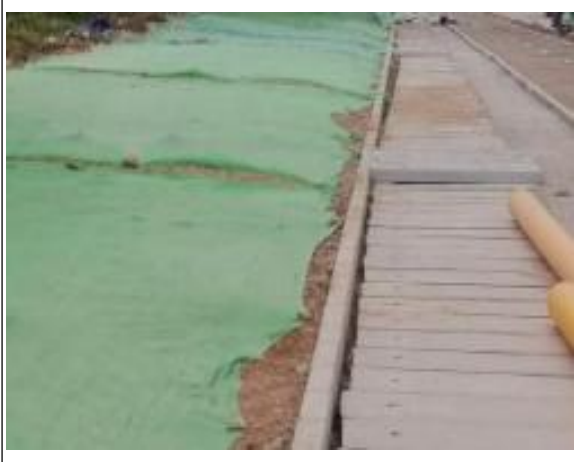
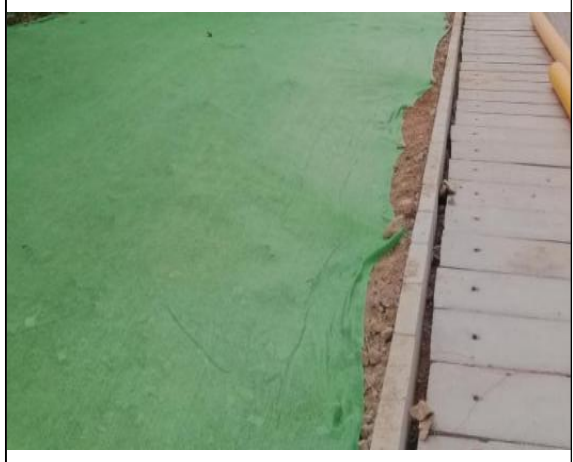
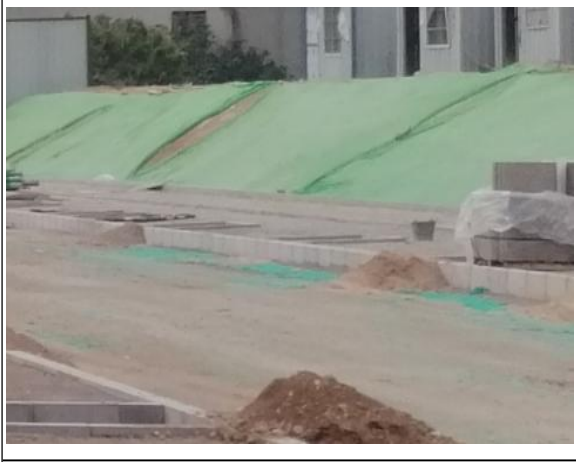
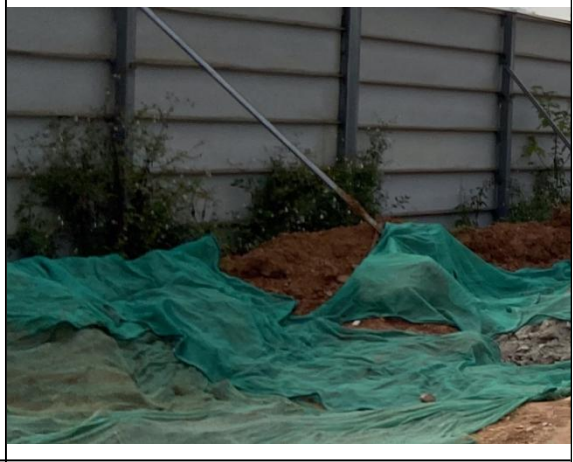
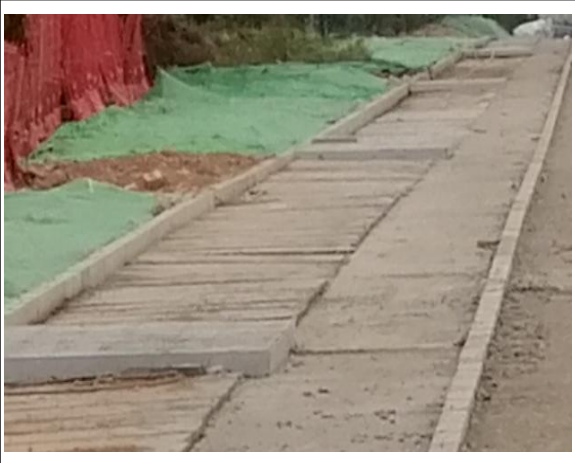
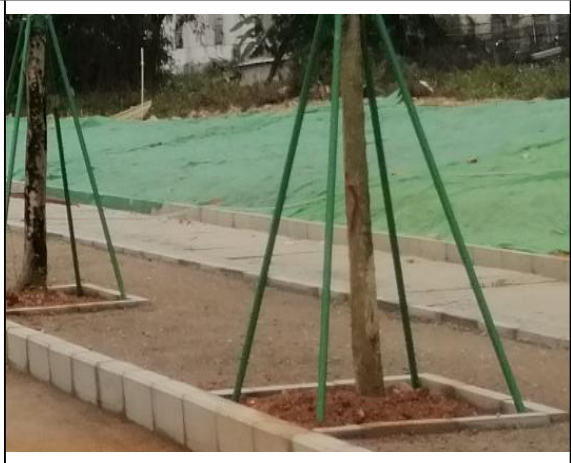
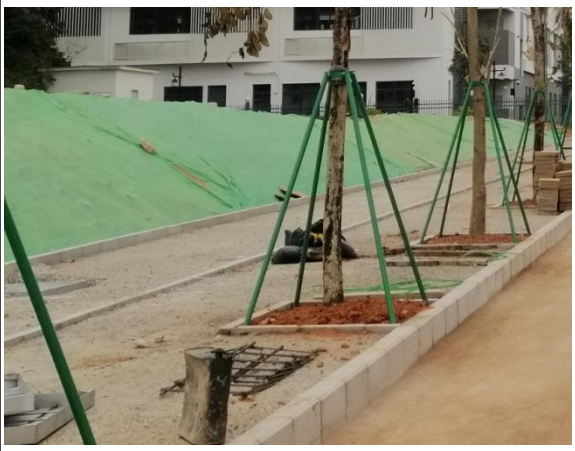
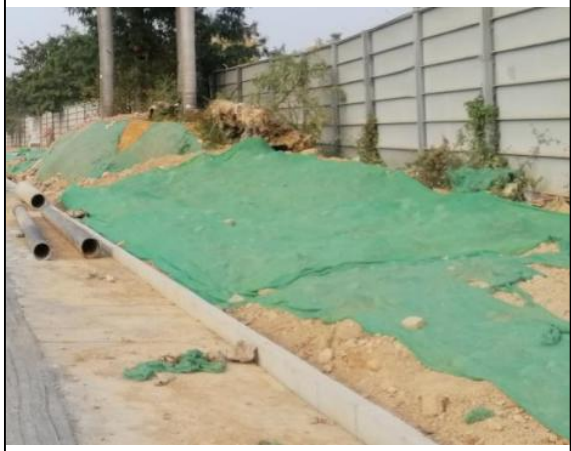
| 施工围挡运行情况 | 施工围挡运行情况 |

| 临时覆盖防护情况 | 临时覆盖防护情况 |
| 临时覆盖防护情况 | 施工围挡运行情况与临时覆盖防护情况 |

| 临时覆盖防护情况 | 临时覆盖防护情况 |
| 临时覆盖防护情况 | 施工围挡运行情况与临时覆盖防护情况 |

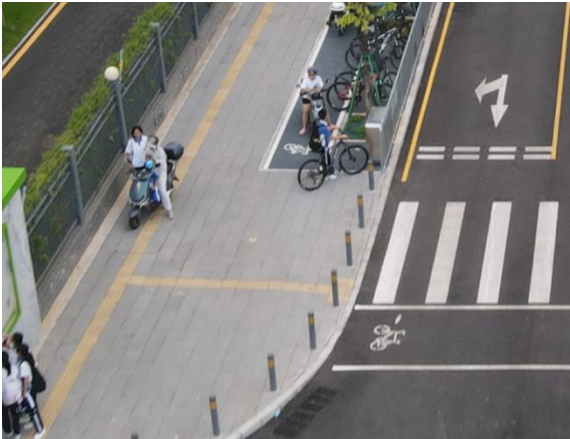
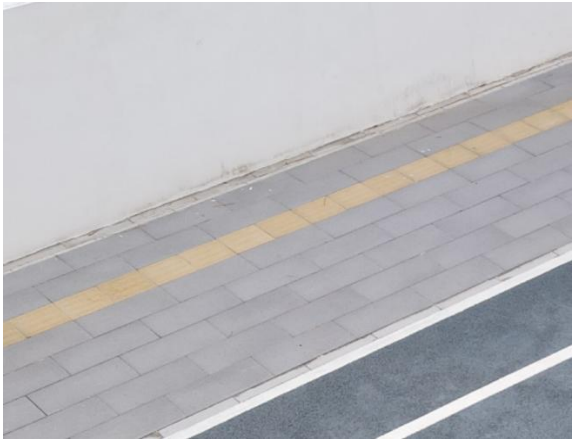
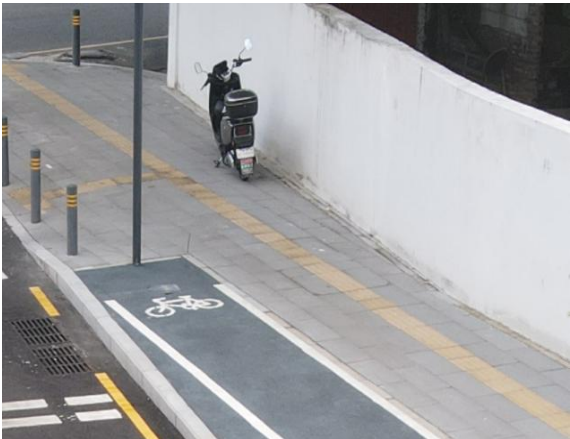
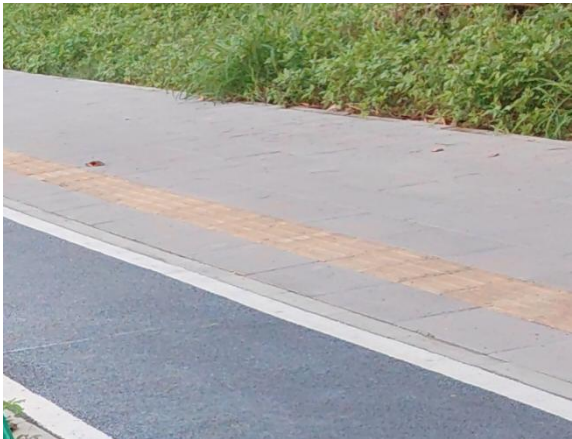
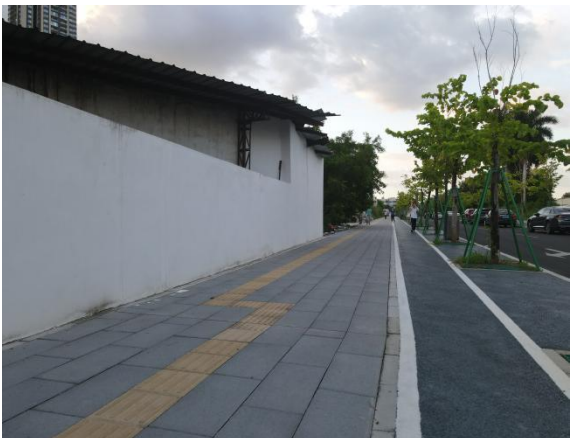
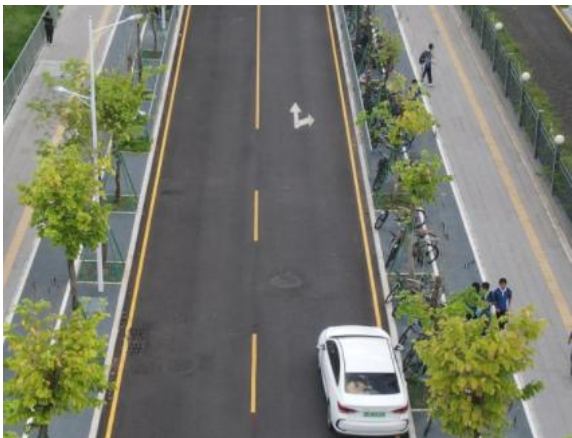
水土保持工程照片集

| 透水铺装现状 | 透水铺装现状 |
| 透水铺装与景观绿化现状 | 透水铺装与景观绿化现状 |

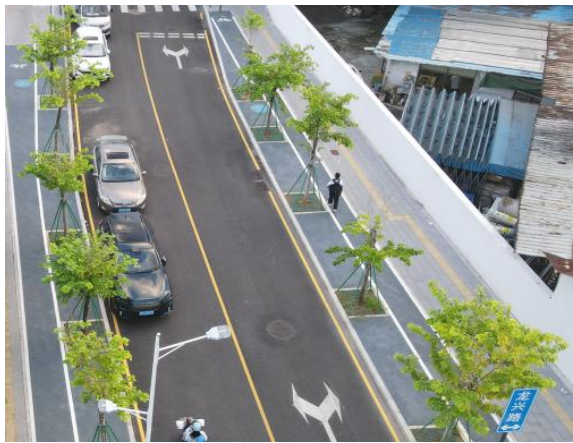
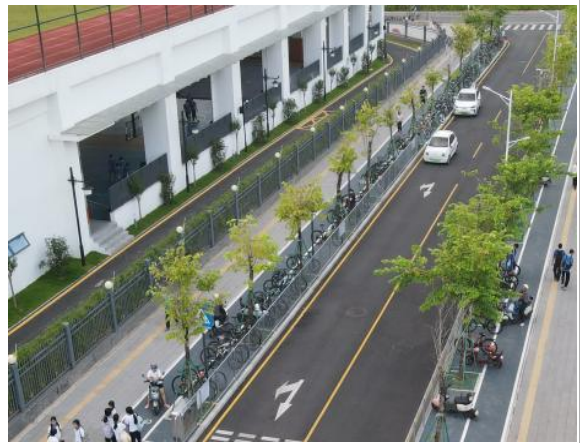
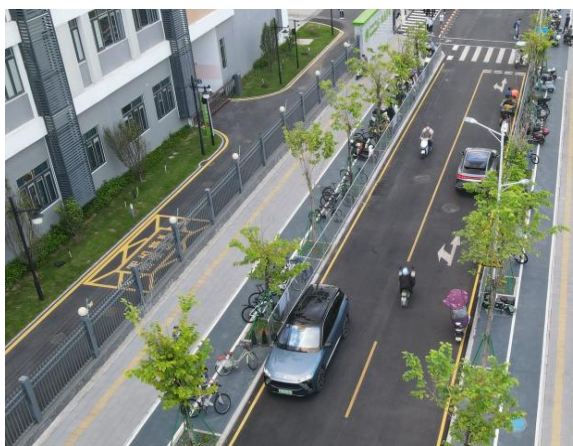
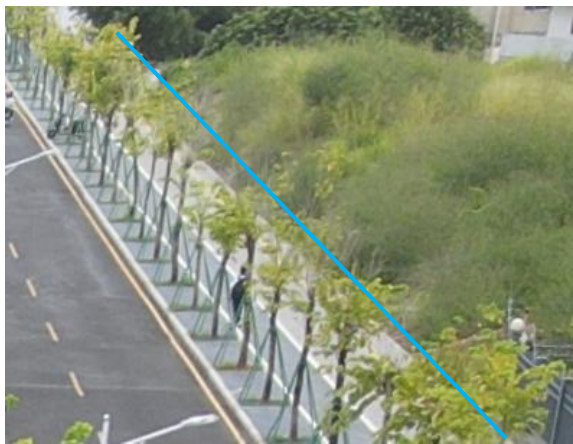
透水铺装与景观绿化现状

透水铺装、景观绿化与植草覆绿现状

景观绿化与植草覆绿现状

植草覆绿现状

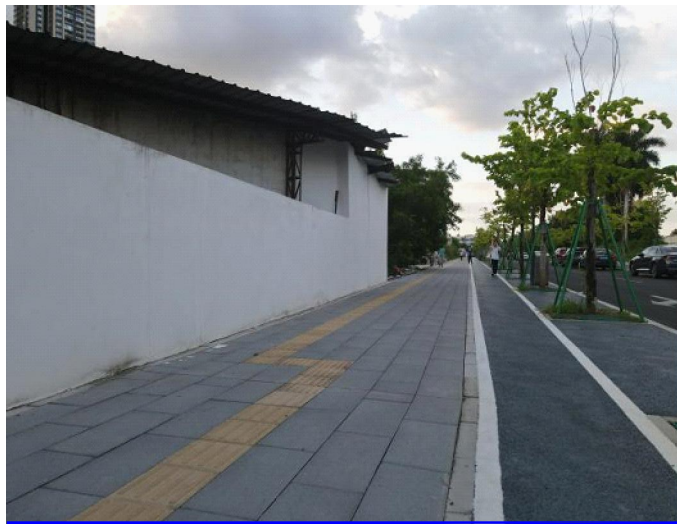
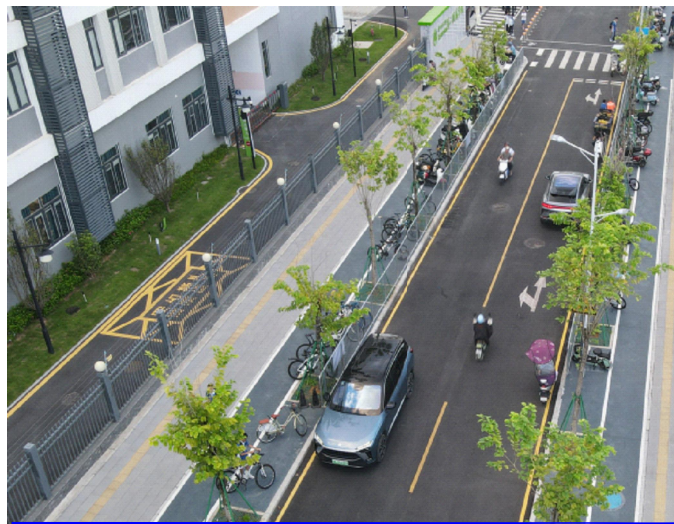
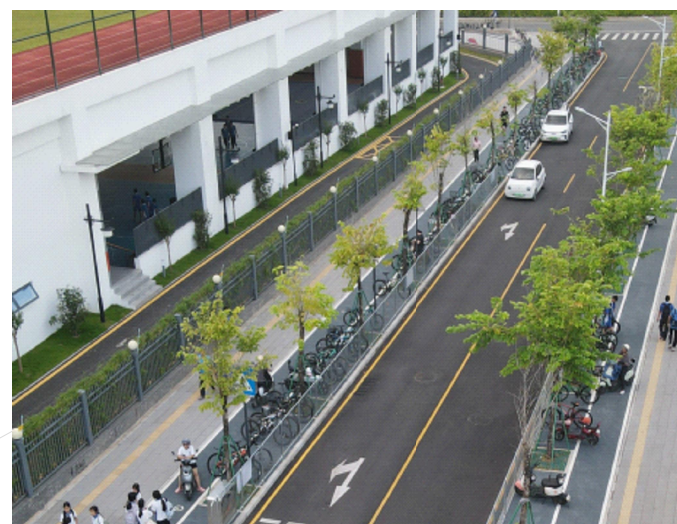
| 深圳世源工程技术有限公司 | | | | |
|---|---|---|---|---|
| 资质等级 | ★★★（3星） | | 图号 | 附图-02 |

- 1、本图采用大地2000坐标系，1956年黄海高程。
- 2、本项目位于深圳市龙华区观澜街道，道路起于君新工业路，终点接现状龙兴路。
- 3、本项目的永久性水土保持措施主要包括透水铺装2078.64m<sup>2</sup>，景观绿化258.75m<sup>2</sup>，植草覆绿1235.81m<sup>2</sup>。
- 4、本图的底图引用《君子布路（君新工业路-龙兴路）建设工程竣工图设计》（海南中元市政工程设计有限公司，2024年5月）中相关图件，图中单位以m计。
