胜邦科创园（原名：科兴科创园）

# 水土保持监测总结报告

建设单位：深圳市荣胜科创有限公司

编制单位：深圳市宗兴环保科技有限公司

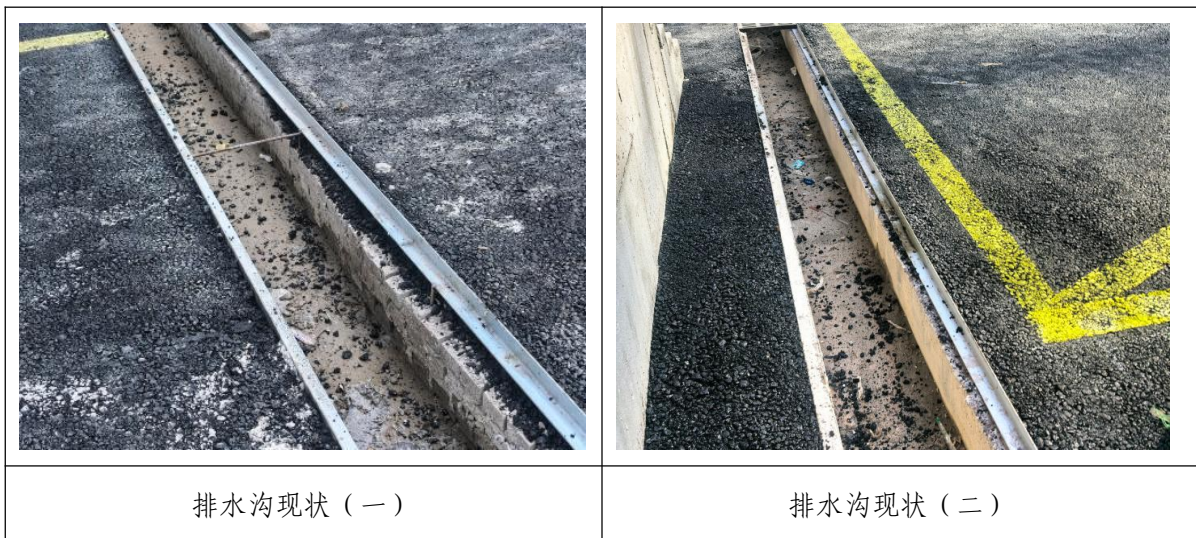
根据资料汇总与现场复核，本项目建设实施的各项工程措施布局基本合理，外观质量合格，运行状况一般，可有序减缓汇水流速与增加地表径流下渗，及时将汇集沿线的地表径流疏导至项目区外，避免内涝影响与汇水形成股流冲刷场地，导致泥沙横溢与径流无序冲刷等水土流失情况，可以满足项目区现状水土流失防治要求。

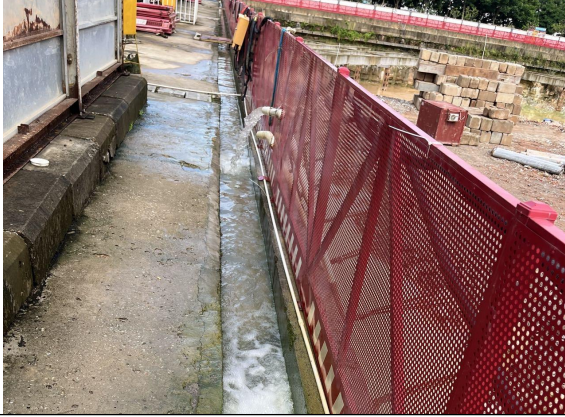
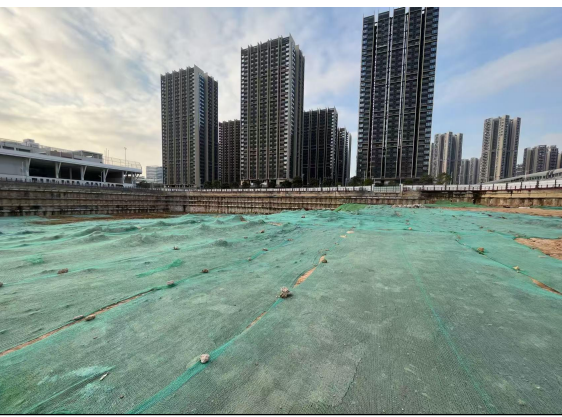
<p>已实施临时排水沟</p>	<p>施工期已实施的临时覆盖</p>
