# 国际红树林中心秘书处用房项目 水土保持设施验收报告

建设单位：深圳市建筑工务署工程管理中心

编制单位：深圳世源工程技术有限公司

2026 年 6 月

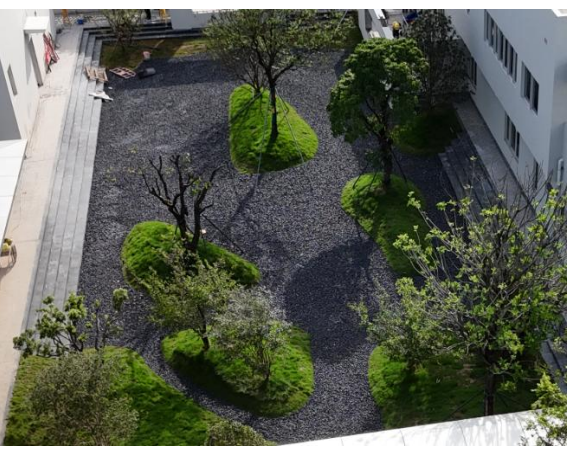
① 本项目建设实际于建构筑物周边、道路等设施沿线布设透水铺装，有序减缓汇水速度与增加地表径流下渗，降低场地积水与径流无序漫溢。累计完成透水铺装 405.07m<sup>2</sup>，实施时间为 2026 年 1 月至 2026 年 5 月。

| 透水铺装现状 | 生态植草砖现状 |

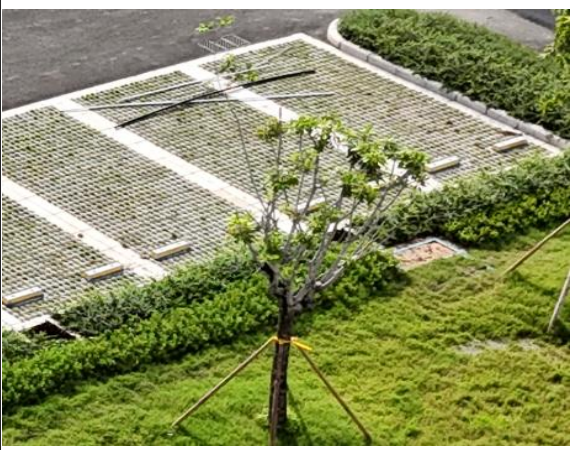
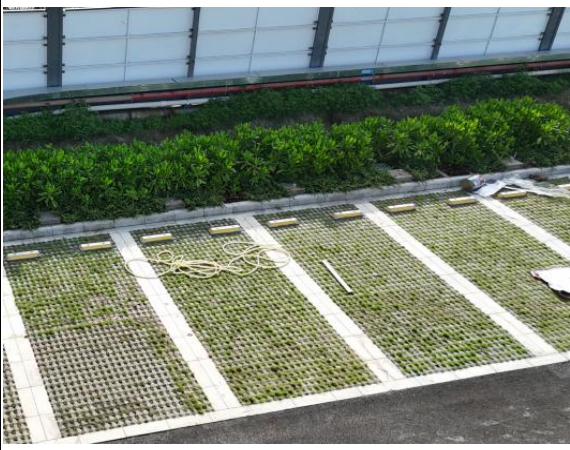
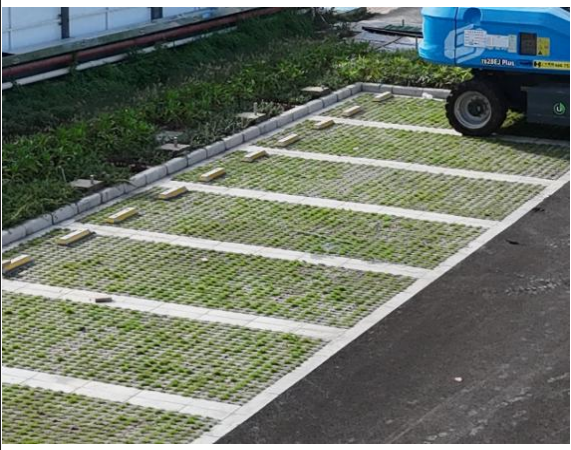
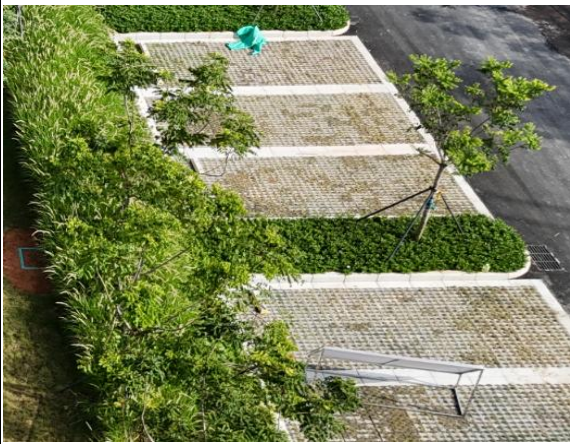
② 本项目建设实际于地面停车场地所处区域布设了生态植草砖，可有序减缓汇水速度与增加地表径流下渗，降低场地积水与径流无序漫溢。累计完成生态植草砖 1103.84m<sup>2</sup>，实施时间为 2026 年 1 月至 2026 年 5 月。

| 生态植草砖现状 | 生态植草砖现状 |
| 生态植草砖现状 | 盖板排水沟现状 |

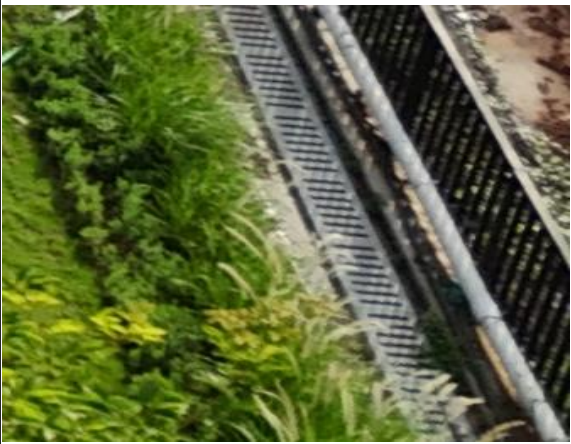
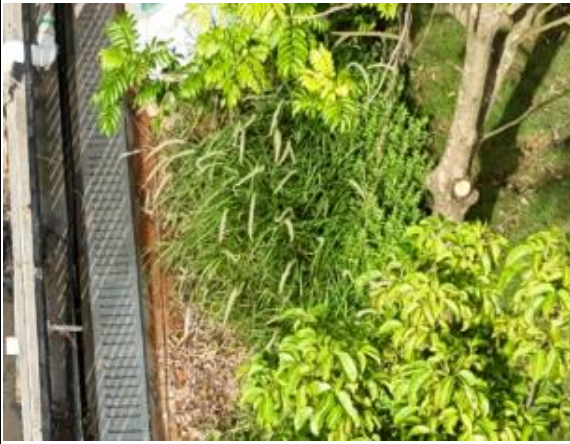
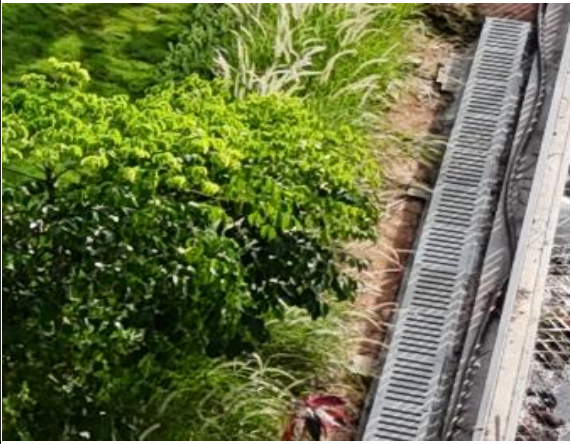
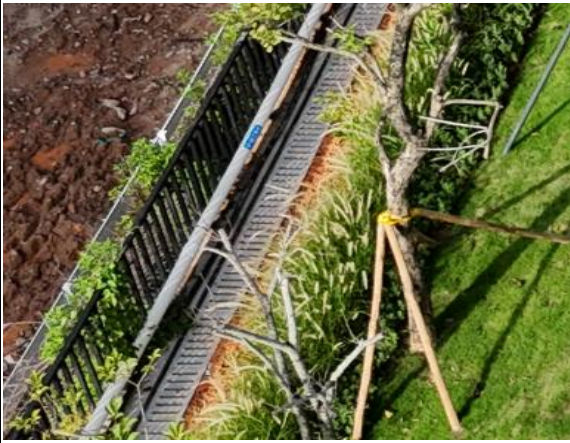
③ 本项目建设实际沿项目用地红线范围内的建构筑物周边、道路沿线、园林绿化及其周边布设了盖板排水沟与雨水管线，结合室外雨水管线构成互连互通的排水沉沙体系，有序拦截与疏导沿线的地表径流，避免场地积水与径流无序漫溢，降低内涝影响。累计完成盖板排水沟 144m、雨水管线 1095.83m，实施时间为 2026 年 1 月至 2026 年 5 月。

| 盖板排水沟现状 | 盖板排水沟现状 |

| 盖板排水沟现状 | 雨水管线的雨水口现状 |

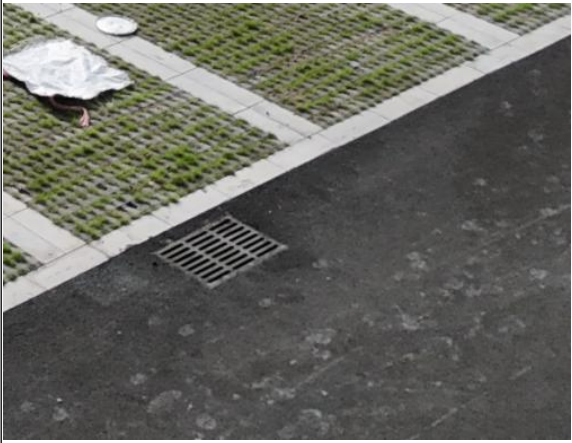
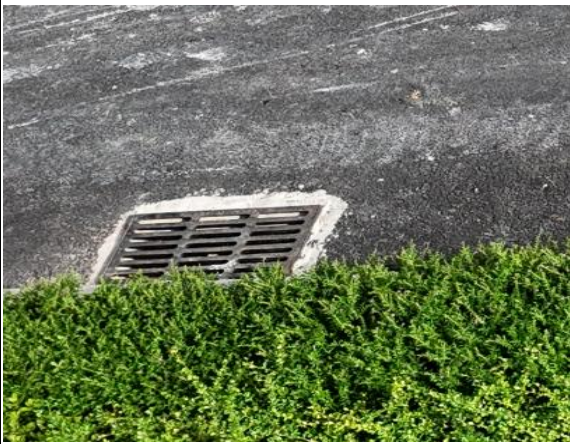
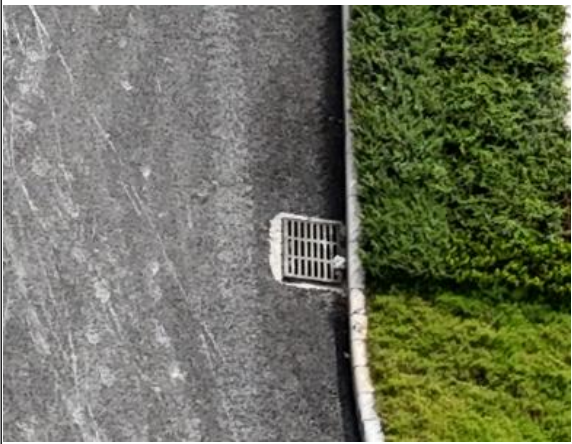
| 雨水管线的雨水口现状 | 雨水管线的雨水口现状 |

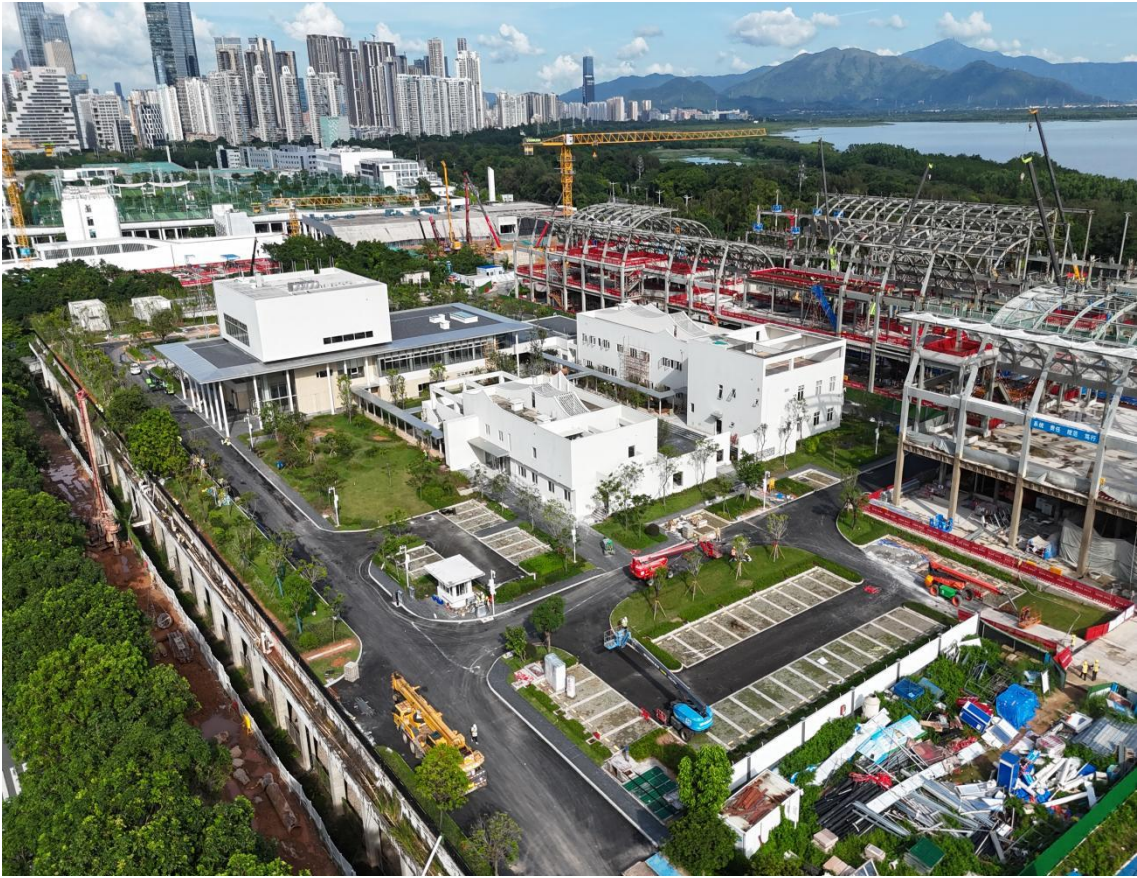
| 航拍全景现状 | |

根据资料汇总结合现场复核，本项目的施工临时占地现已移交深圳红树林湿地博物馆项目继续使用，并承诺其完工后，将恢复原有土地类型后交还用地单位管理与维护，项目用地红线范围内除由建构筑物、道路等设施所覆盖的区域外，其余地表裸露面栽植了永久性的林草植被形成园林式景观绿化，可进一步减缓流速与增加地表径流下渗，避免了降雨与地表径流冲刷裸露面而夹带泥沙四处漫溢，利于保水固土与增加微环境湿度，项目建设实施的各项植物措施生长状况一般，项目建设实施的植物措施布局基本合理，基本满足项目区可绿化区域防治水土流失的要求；部分区域可见植被枯萎，应加快补植补种，避免降雨与径流冲刷而流失水土。详见下表。

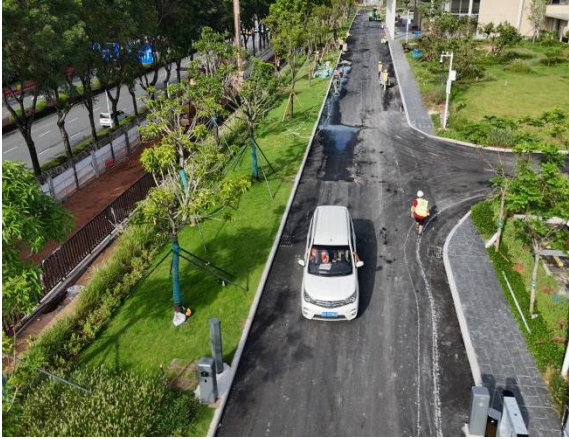
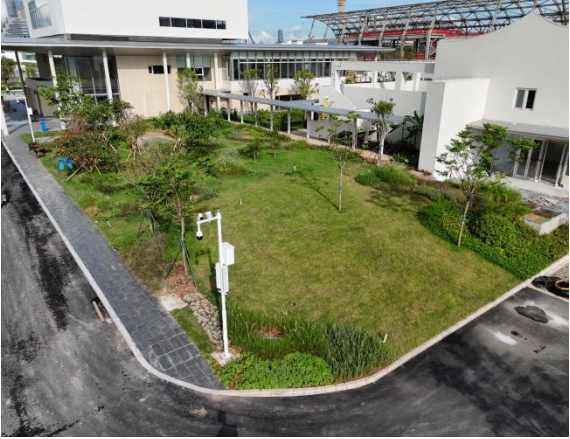
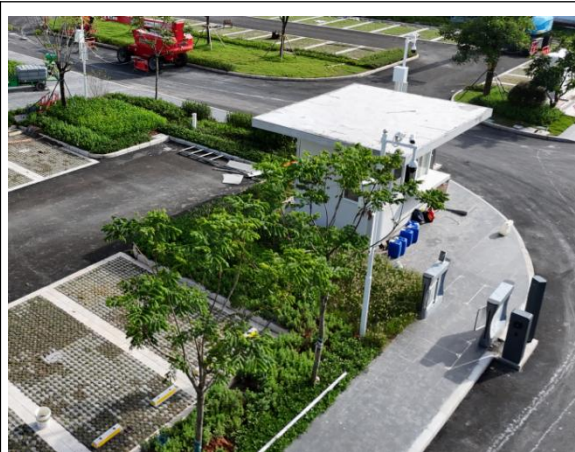
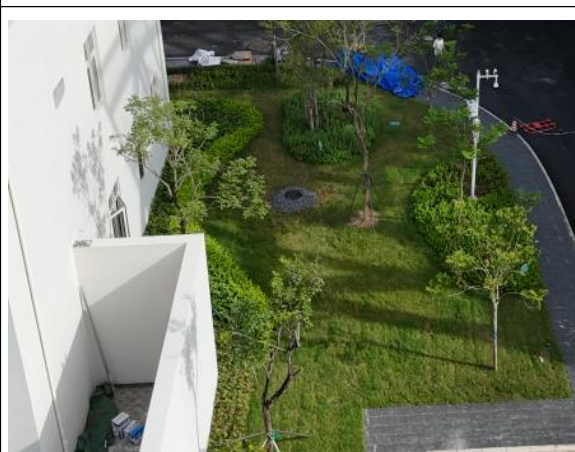
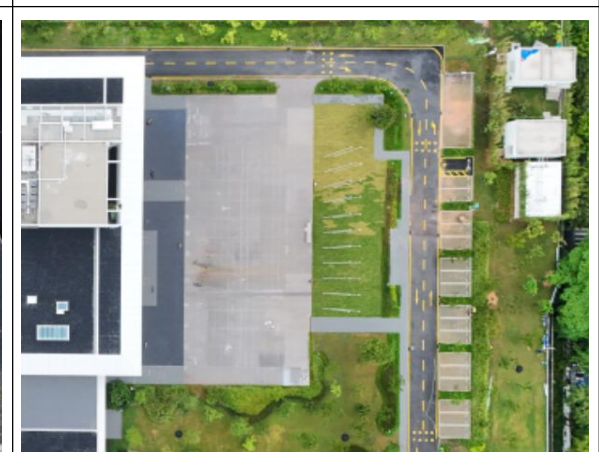
根据资料汇总与现场复核，本项目建设实际于项目用地红线内的建构筑物周边、道路周边布设了园林式景观绿化设施，可有效避免降雨与地表径流冲刷裸露面而夹带泥沙四处漫溢，利于保水固土。累计完成园林绿化 8261.13m<sup>2</sup>，实施时间为 2026 年 2 月至 2026 年 6 月。

| 园林绿化现状 | 园林绿化现状 |

(1) 根据现场复核，项目区可见部分区域的林草植被枯萎，应加强施工管理，及时种植、抚育、补植、更新损坏与枯萎的林草植被，避免降雨与地表径流冲刷形成水土流失影响。

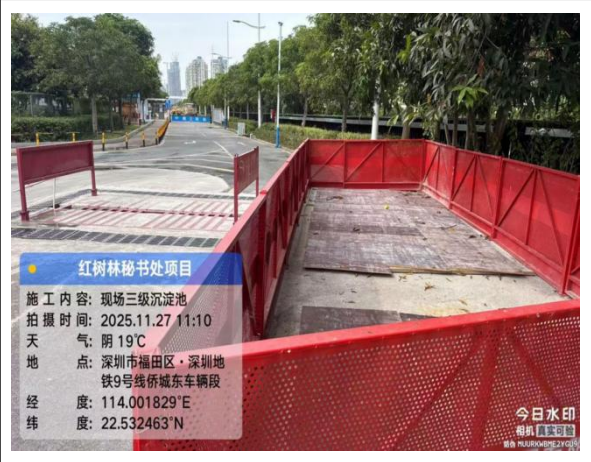
根据资料汇总，本项目建设实施的各项临时防护工程布局基本合理，屏蔽了施工活动影响，冲洗了出行车辆，拦截了降雨与地表径流冲刷，避免了降雨与地表径流冲刷裸露面而夹带泥沙四处漫溢，沉淀了泥沙，降低了外排径流的泥沙含量，基本满足项目建设期间临时防治水土流失的要求。详见下表。

| 洗车池与三级沉沙池运行情况 | 施工围挡运行情况 |

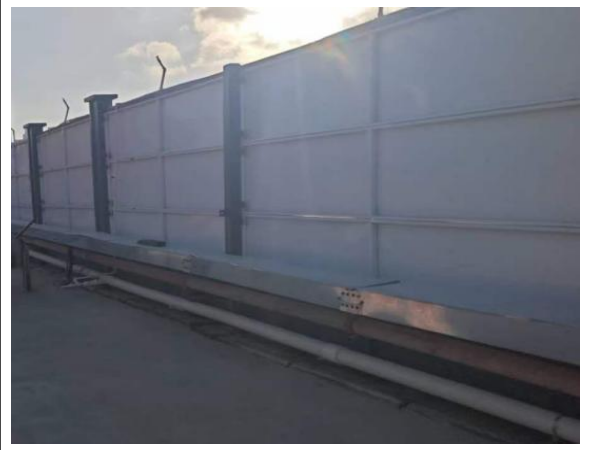
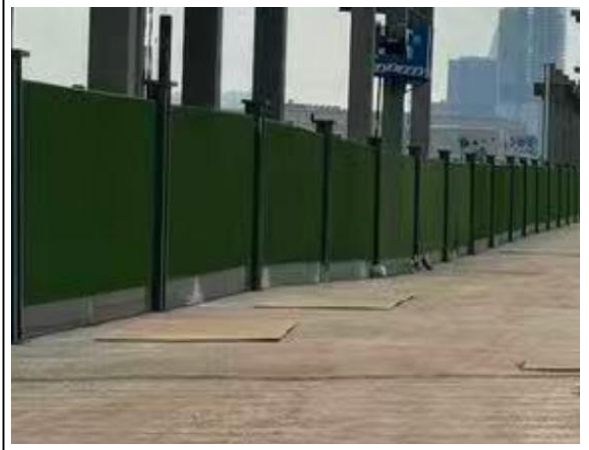
本项目建设根据封闭管理、围蔽施工的原则，结合项目区四周的地形条件与现状设施构建了施工围挡，形成相对封闭施工环境。累计实施施工围挡 361m。

| 施工围挡运行情况 | 施工围挡运行情况 |

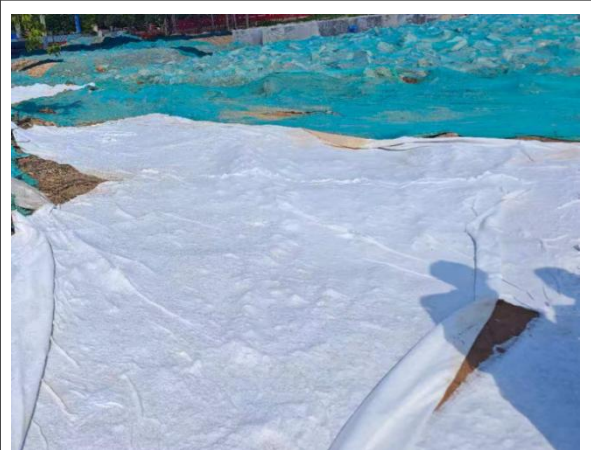
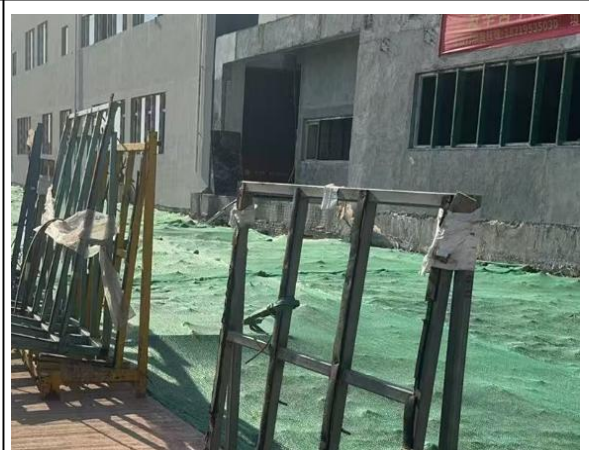
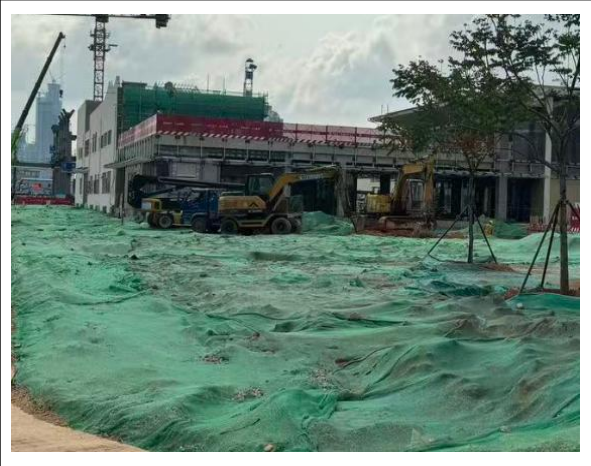
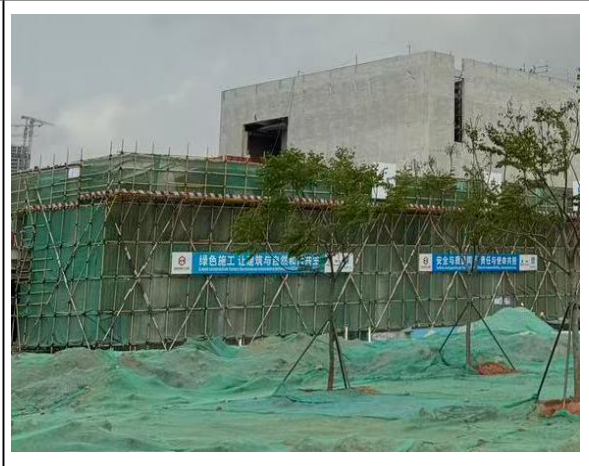
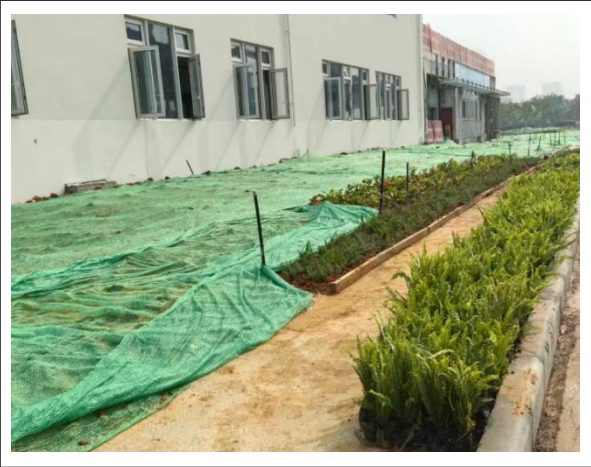
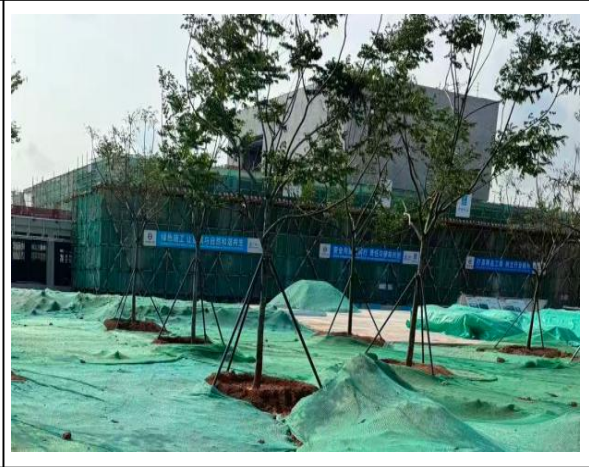
| 临时覆盖防护情况 | 临时覆盖防护情况 |

| 临时覆盖防护情况 | 临时覆盖防护情况 |
