深城投湾流大厦（原名宝安深城投中心项目）

# 水土保持设施验收报告

建设单位：深圳市深城投鹏裕投资有限公司

编制单位：深圳世源工程技术有限公司

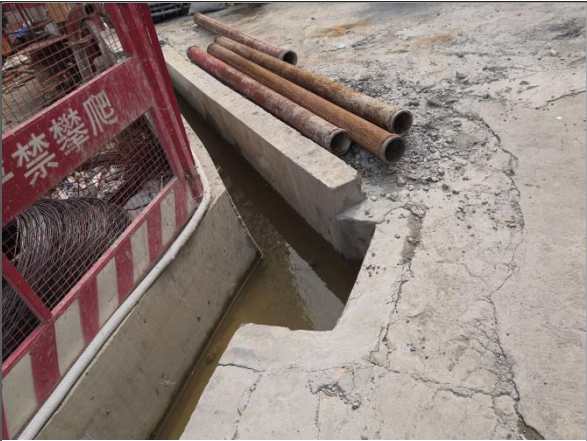
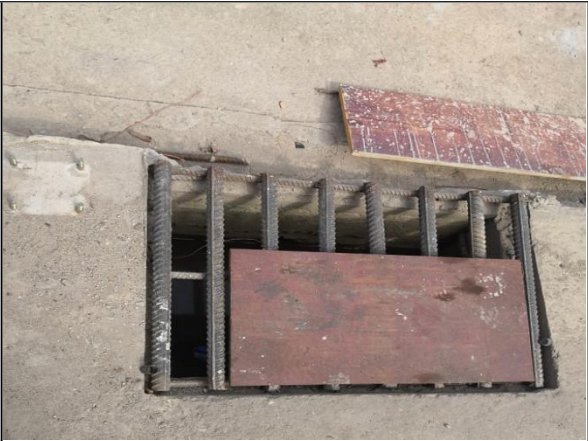
单级沉砂池运行情况

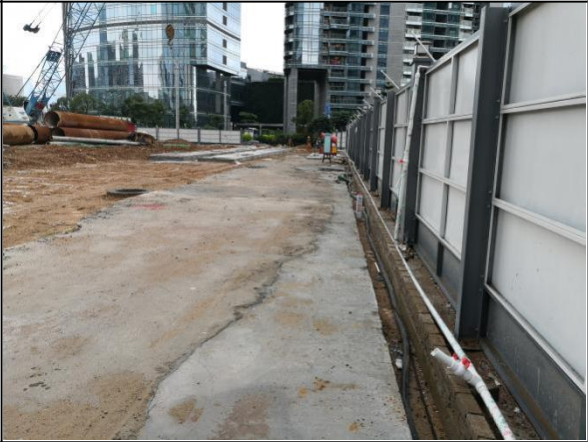
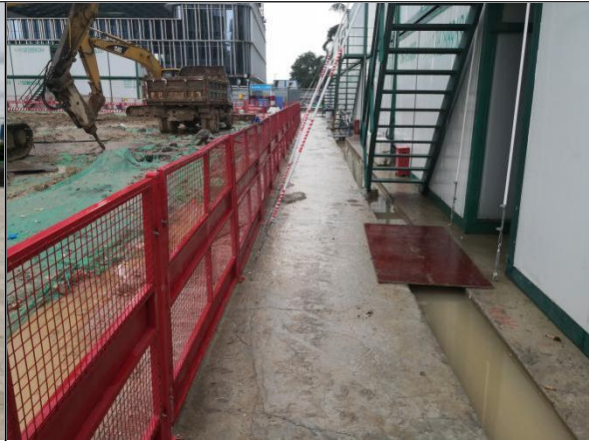
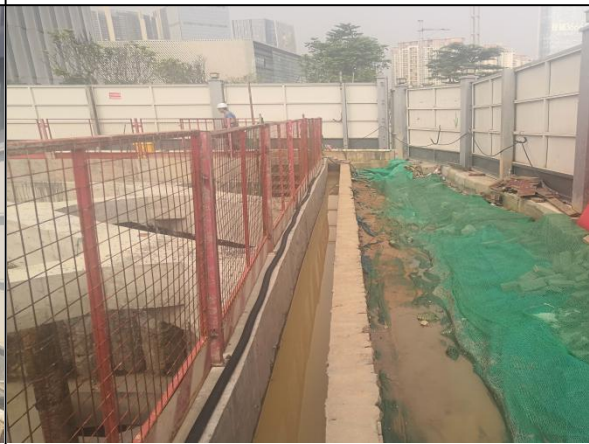
施工围挡与其余区域临时排水沟运行情况

施工围挡与基坑顶部排水沟运行情况

基坑顶部排水沟运行情况

施工围挡、基坑顶部排水沟与临时覆盖运行情况
