宝安区洲石路延长段市政工程（原名洲石路延长线市政工程）

水土保持设施验收报告

编制单位：深圳世源工程技术有限公司

2026 年 4 月

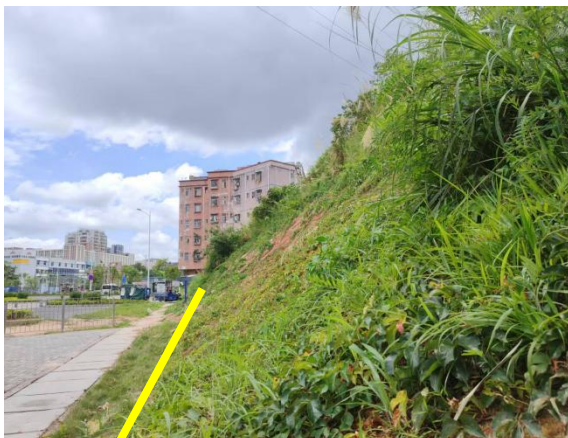
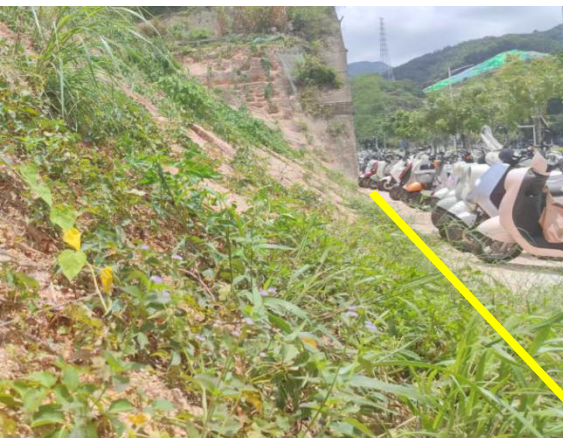
<p>项目用地红线北侧施工临时占地现已边坡覆绿现状，详见黄线外侧边坡覆绿的区域。</p>	<p>项目用地红线南侧施工临时占地现已边坡覆绿现状，详见黄线外侧边坡覆绿的区域。</p>

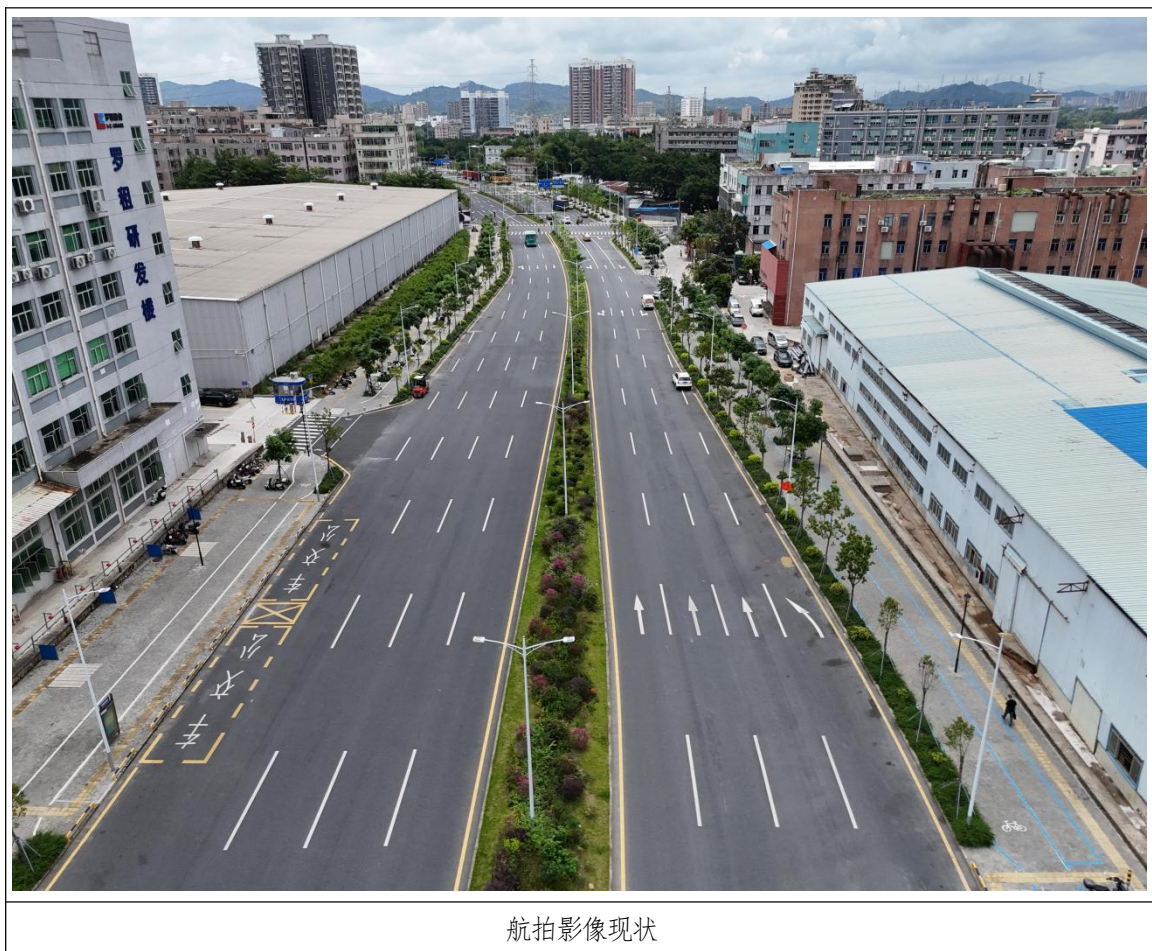
表 4-6 植物措施防护效果一览表

根据资料汇总结合现场复核，项目区施工临时用地除交还当地实施规划设施区域外，其余区域现已实施边坡覆绿后交还当地，本项目用地红线范围内现为车行道、人行道、林草植被等设施所覆盖，可进一步增加地表径流下渗，避免降雨与地表径流冲刷裸露面而夹带泥沙四处漫溢，利于保水固土，本项目建设实施的各项植物措施生长状况一般，项目建设实施的植物措施布局基本合理，基本满足项目区可绿化区域防治水土流失的要求；部分区域可见植被枯萎，应加快补植补种，避免降雨与径流冲刷而流失水土。详见下表

(1) 根据现场调查，项目区部分区域的植被枯萎，应及时种植、抚育、补植、更新损坏与坏死的林草植被，避免降雨与径流冲刷形成水土流失影响。
