海府生态大厦

# 水土保持设施验收报告

建设单位：深圳华侨城滨海有限公司

编制单位：深圳世源工程技术有限公司

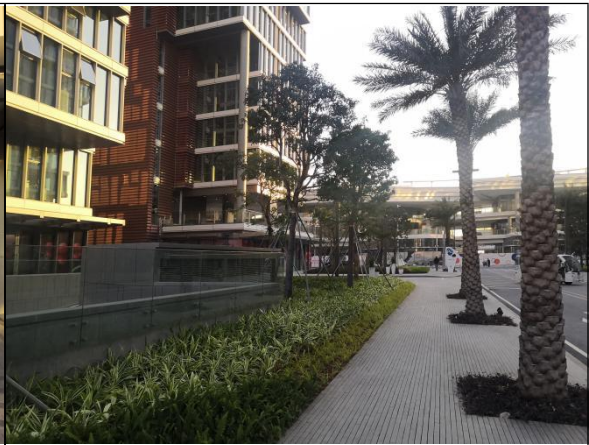
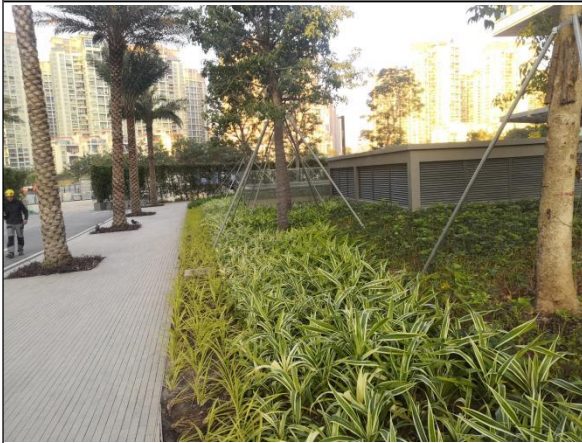
表 4-2 植物措施防护效果一览表

| 植物措施现状 | 植物措施现状 |

结合现场调查，项目区除建构筑物、硬化地面等设施所覆盖的区域外，其余地表裸露面栽植了永久性的林草植被形成景观绿化，可进一步增加地表径流下渗，拦截了降雨与地表径流冲刷，避免了降雨与地表径流冲刷裸露面而夹带泥沙四处漫溢。详见表 4-2。

根据主体工程资料汇总，本项目建设实际完成的植物措施主要为景观绿化，实际于建构筑物、道路与广场周边的可绿化区域实施了园林式景观绿化美化，实施面积为 5586.00m<sup>2</sup>，实施时间为 2020 年 6 月至 2020 年 12 月。

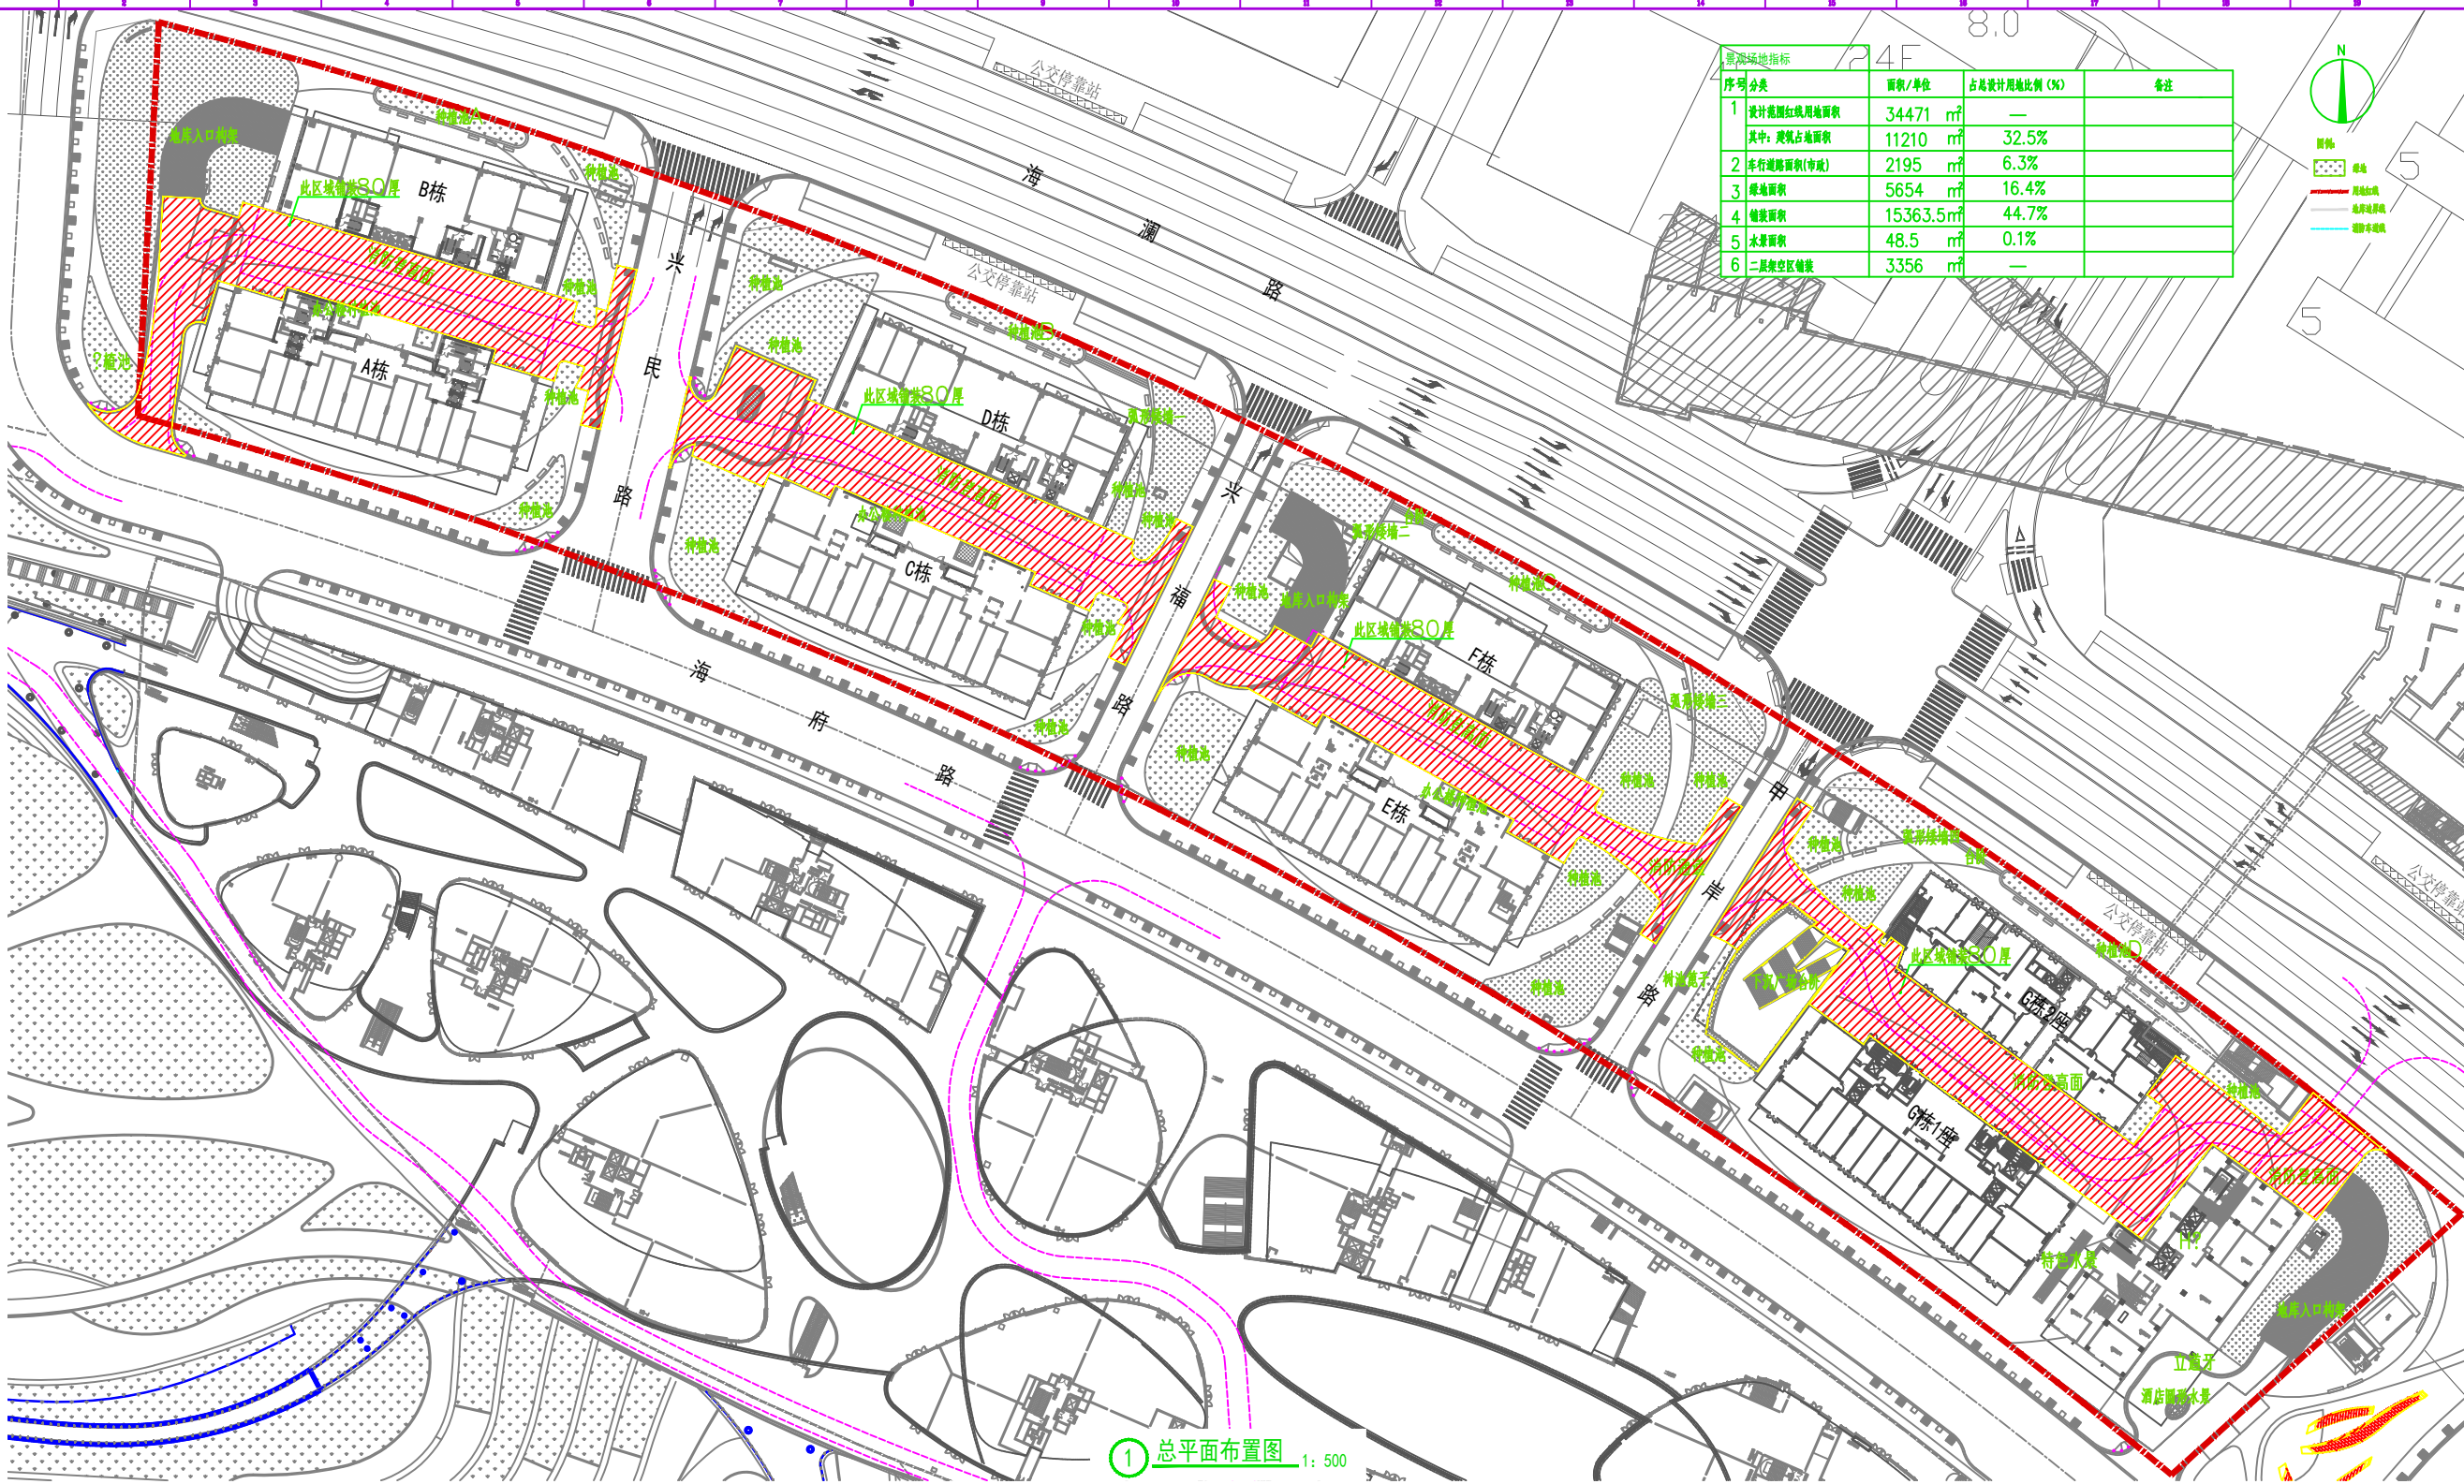
① 总平面布置图 1: 500

比例: 1:500 图号: YS-Z-001

- (1) 总平面规划图
- (2) 水土流失防治责任范围图
- (3) 水土保持措施布设竣工验收图
- (4) 现场照片集
