深城投湾流大厦（原名宝安深城投中心项目）

# 水土保持设施验收报告

建设单位：深圳市深城投鹏裕投资有限公司

编制单位：深圳世源工程技术有限公司

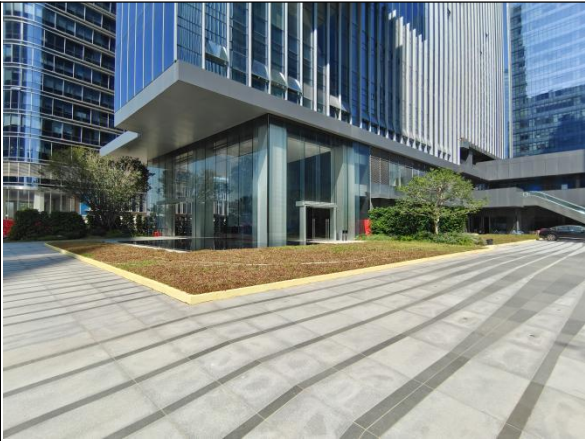
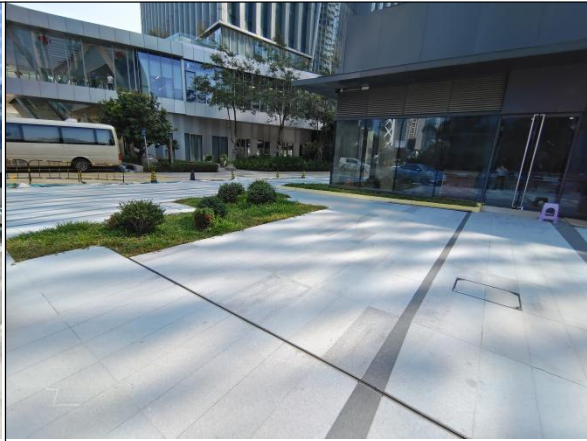
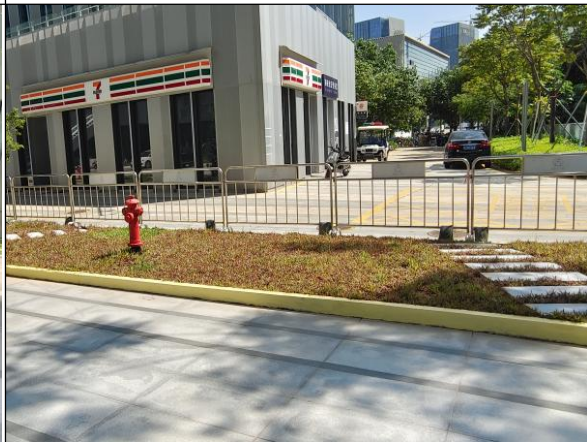
| 项目用地红线内现状 | 项目用地红线内现状 |

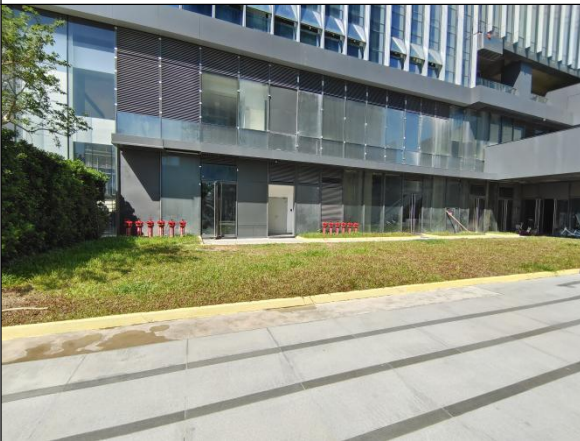
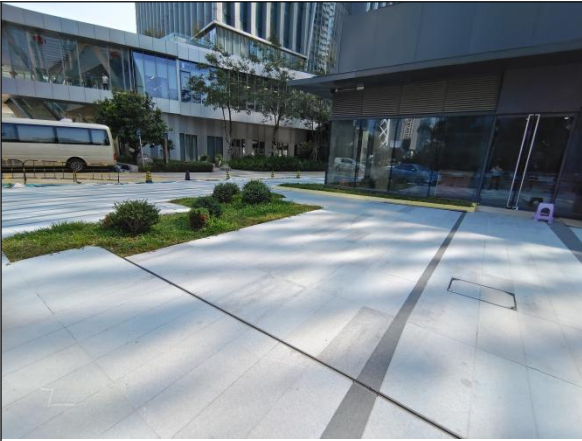
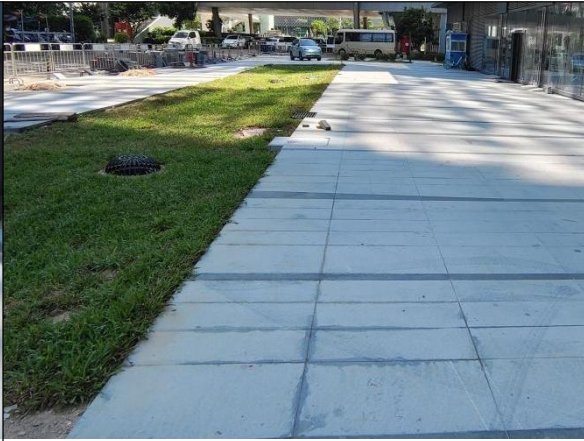
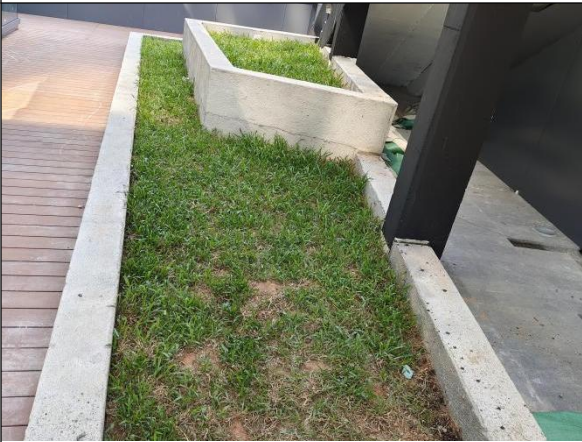
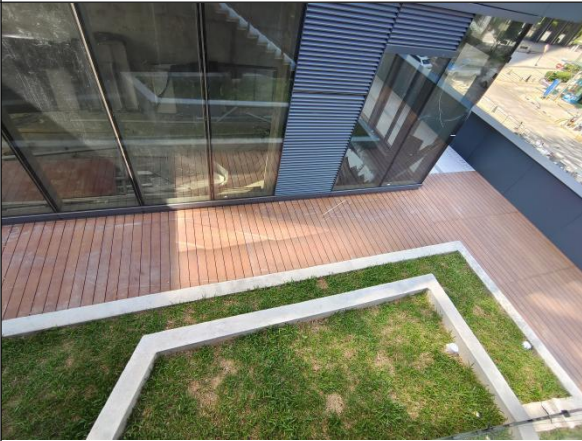
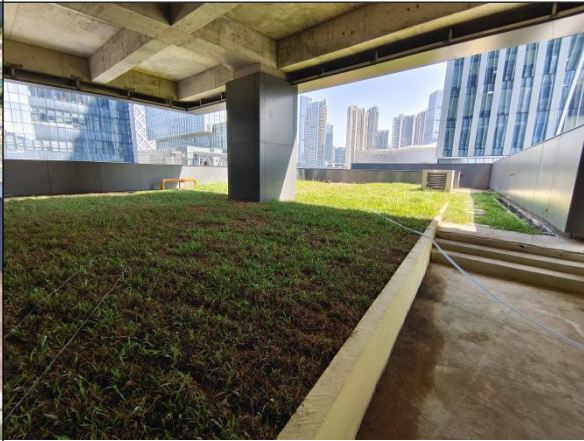
结合现场调查，项目区除直接交付当地实施规划路等设施的施工临时占地，以及项目用地红线内建构筑物、道路广场等设施所覆盖的区域外，其余地表裸露面栽植了永久性的林草植被形成园林式景观绿化，可进一步增加地表径流下渗，避免了降雨与地表径流冲刷裸露面而夹带泥沙四处漫溢，利于保水固土，项目建设实施的各项植物措施生长状况一般，项目建设实施的植物措施布局基本合理，基本满足项目区可绿化区域防治水土流失的要求；部分区域可见植被枯萎败死，应加快补植补种，避免降雨与径流冲刷而流失水土。详见下表。

| 植物措施现状 | 植物措施现状 |

植物措施现状

（1）根据现场调查，项目区部分区域的植被枯萎败死，可见地表裸露与土石松散，应加强施工管理，及时种植、抚育、补植、更新损坏与坏死的林草植被；暂未补植补种计划的区域，应及时进行临时覆盖，避免降雨与径流冲刷对周边已建成区域造成影响。

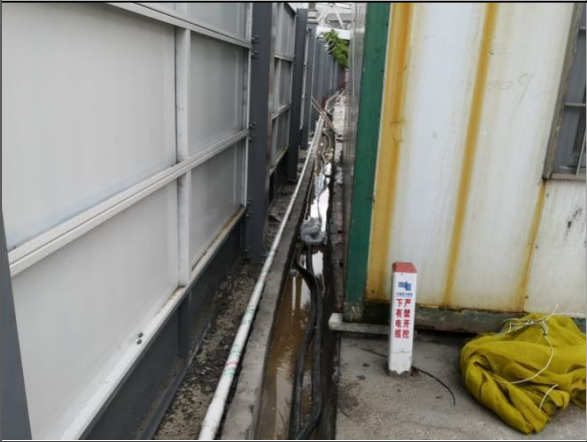
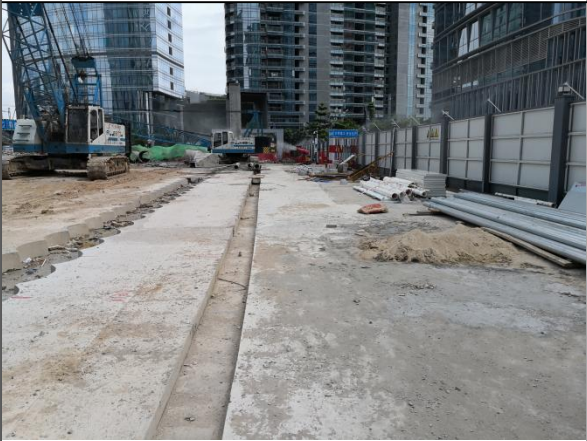
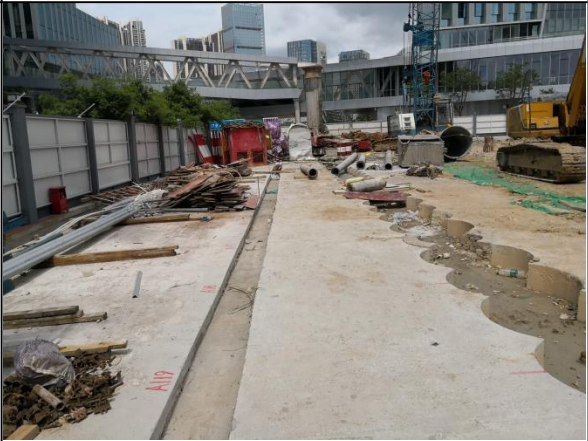
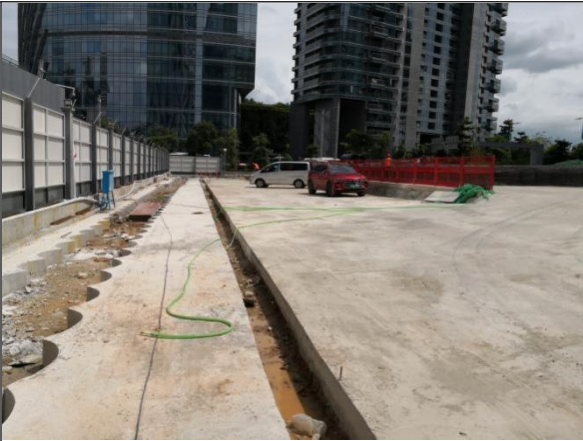
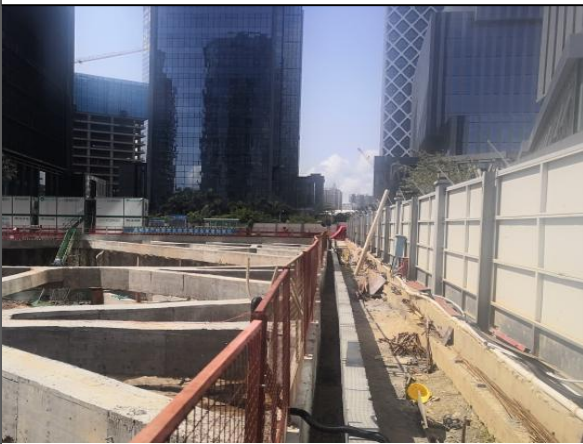
施工围挡与其余区域临时排水沟运行情况

施工围挡与基坑顶部排水沟运行情况

基坑顶部排水沟运行情况

施工围挡、基坑顶部排水沟与临时覆盖运行情况

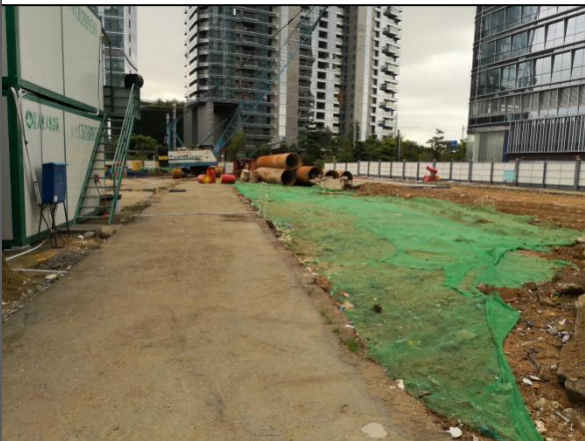
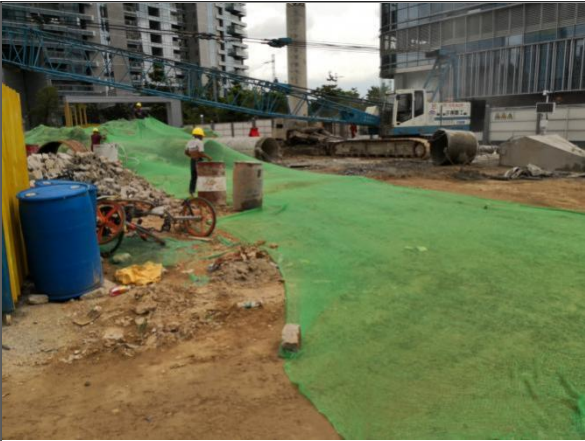
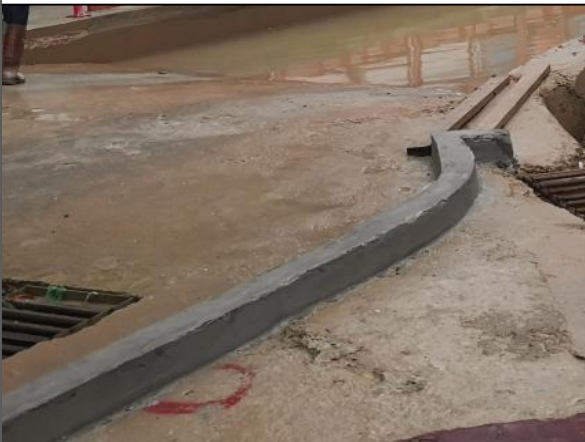
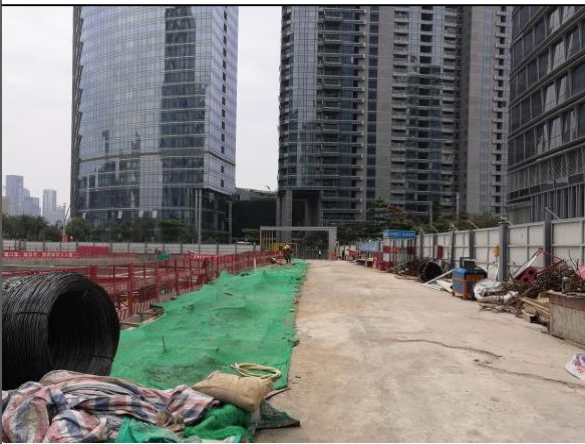
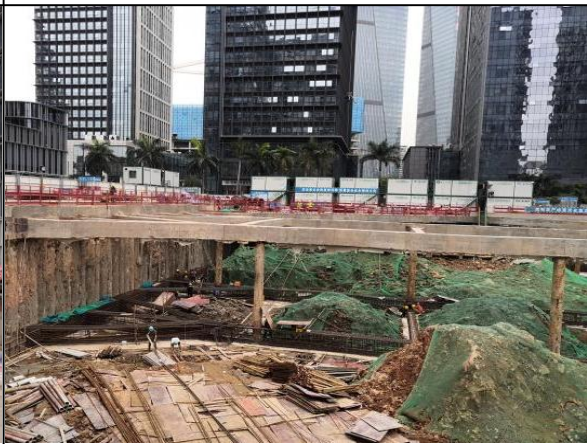
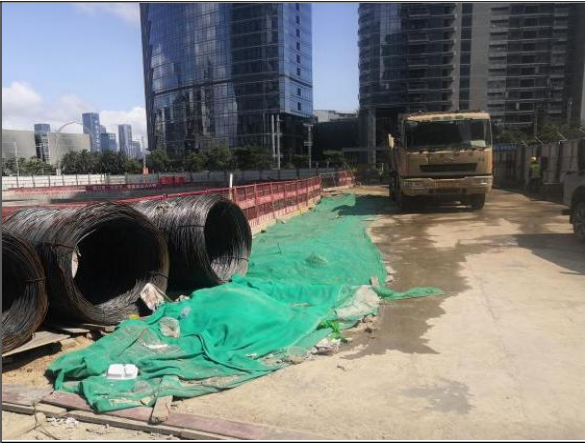
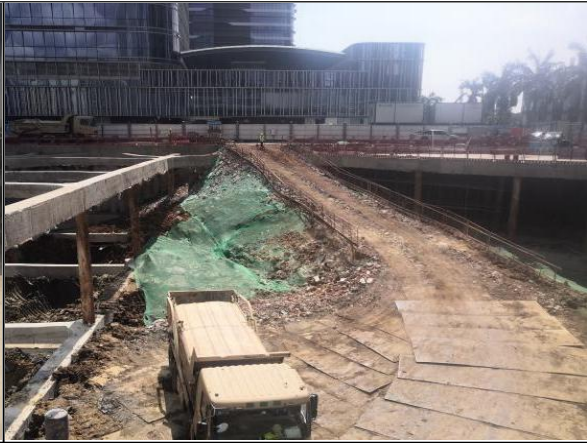
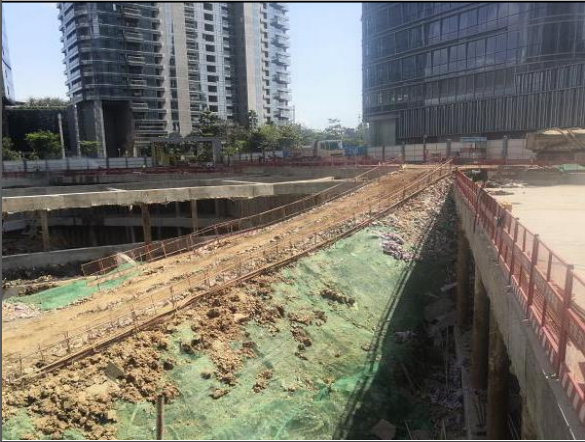
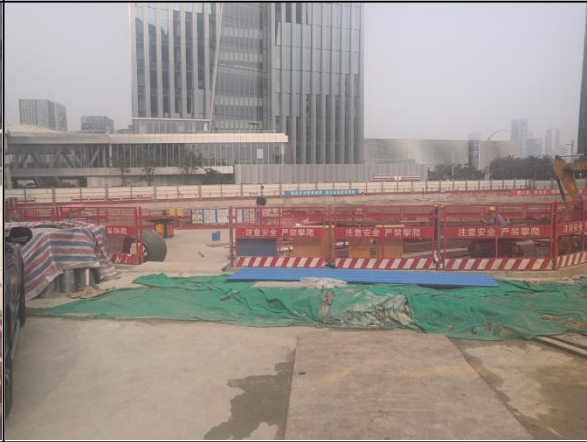
| 临时覆盖防护情况 | 施工围挡与临时覆盖防护情况 |

临时覆盖防护情况

临时拦挡与临时覆盖防护情况

临时拦挡防护情况

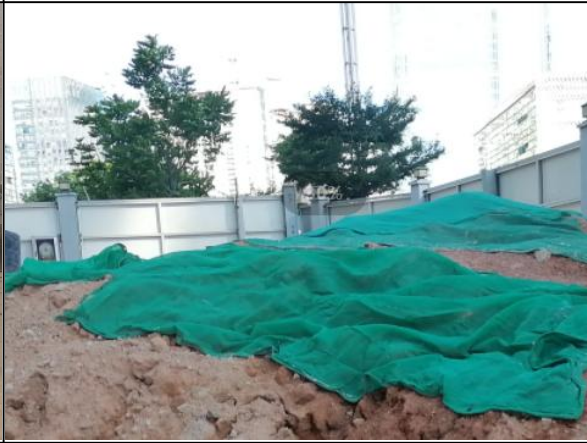
临时覆盖防护情况
