新霖荟璟花园  
(原名 2018-60D-0004 号非农建设用地)  
**水土保持设施验收报告**

建设单位：深圳市汇龙房地产开发有限公司

编制单位：深圳世源工程技术有限公司

2024 年 11 月

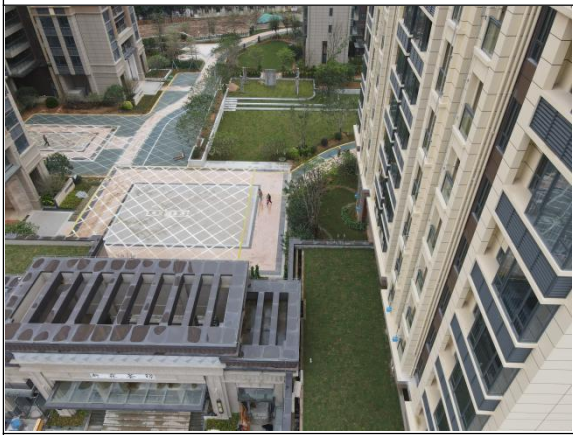
| 园林绿化现状 | 园林绿化现状 |

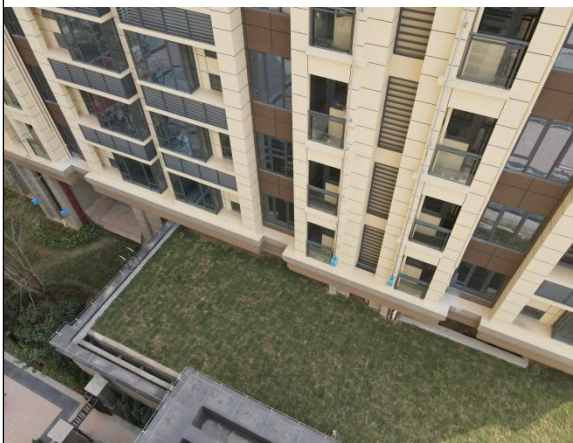
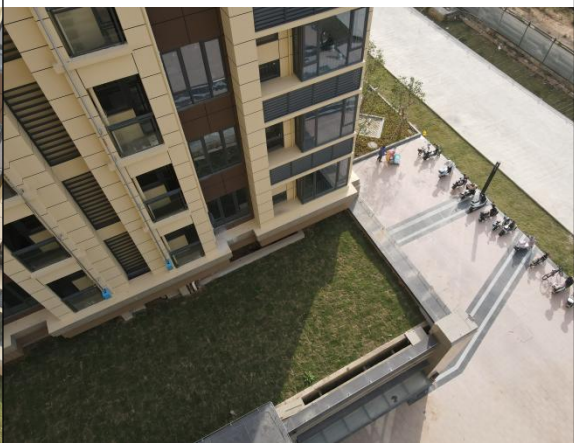
| 园林绿化现状 | 园林绿化现状 |

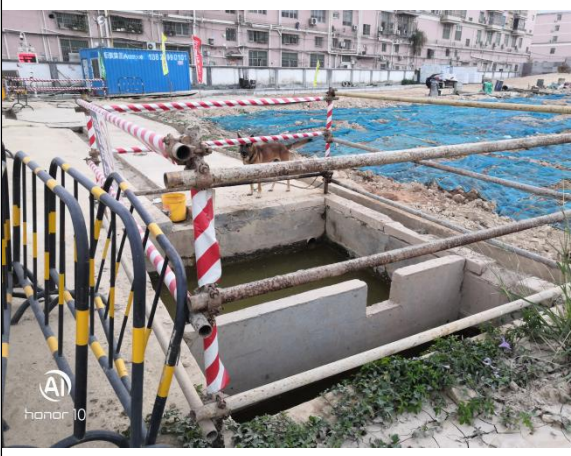
| 三级沉沙池运行情况 | 三级沉沙池运行情况 |

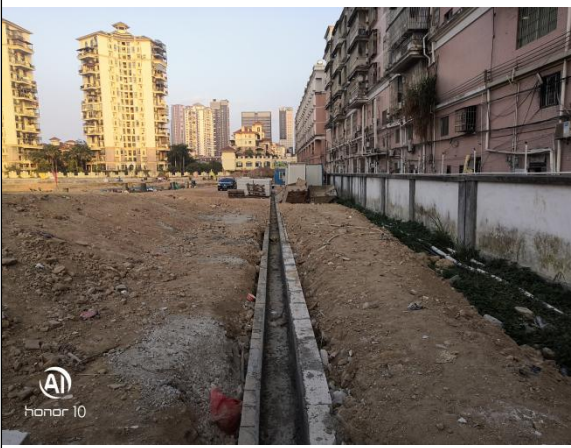
| 项目区南侧现状围挡与临时排水沟运行情况 | 施工围挡与基坑排水沟运行情况 |

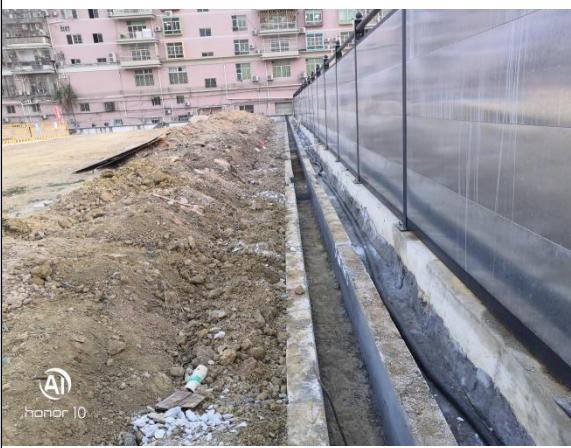
| 施工围挡与基坑排水沟运行情况 | 基坑排水沟运行情况 |

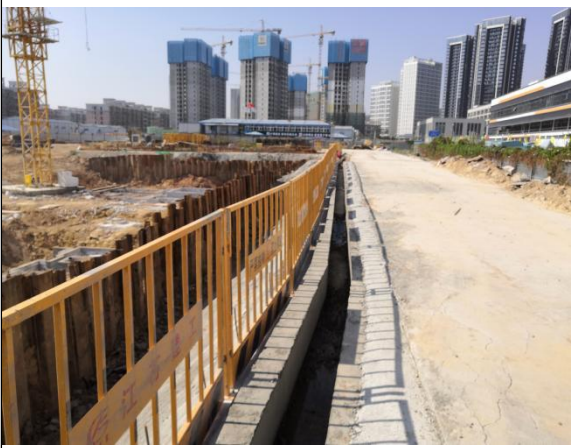
| 基坑排水沟运行情况 | 施工围挡与基坑排水沟运行情况 |

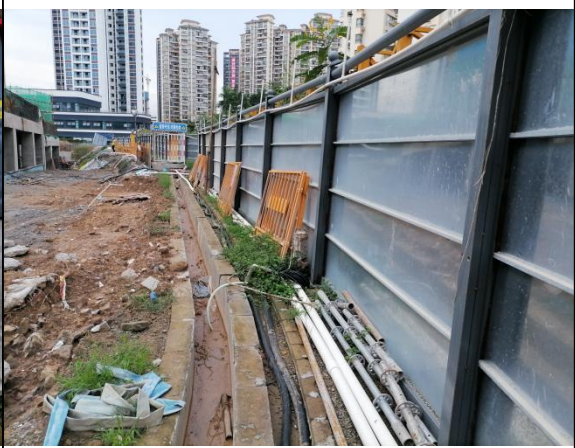
| 施工围挡与基坑排水沟运行情况 | 施工围挡与基坑排水沟运行情况 |

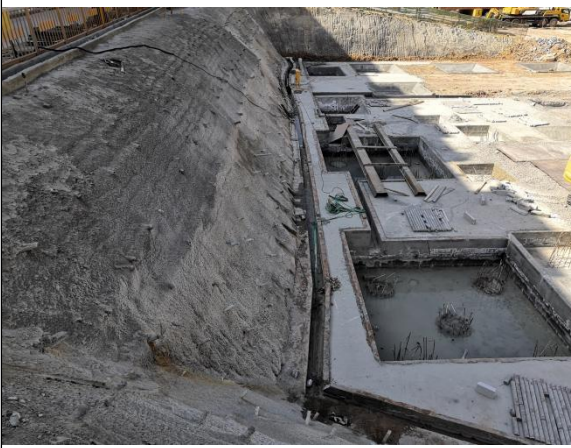
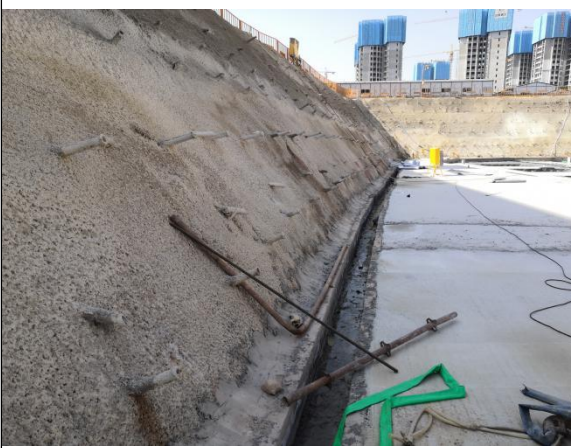
| 基坑排水沟运行情况 | 基坑排水沟与集水井运行情况 |

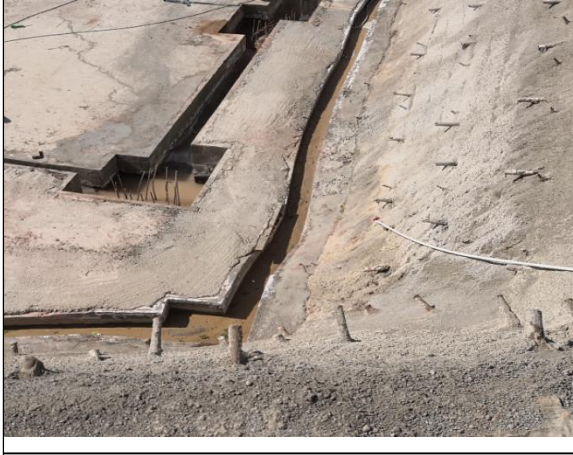
| 基坑排水沟与集水井运行情况 | 基坑排水沟与集水井运行情况 |

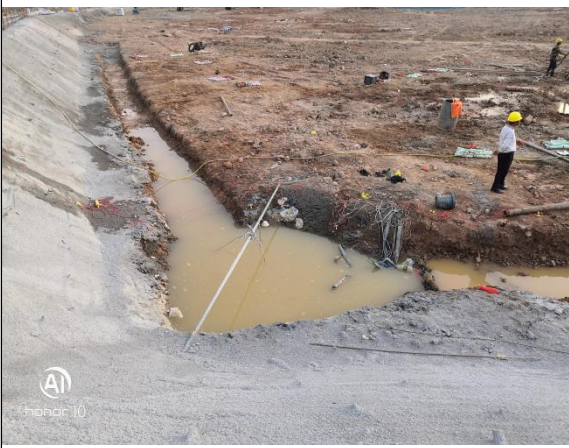
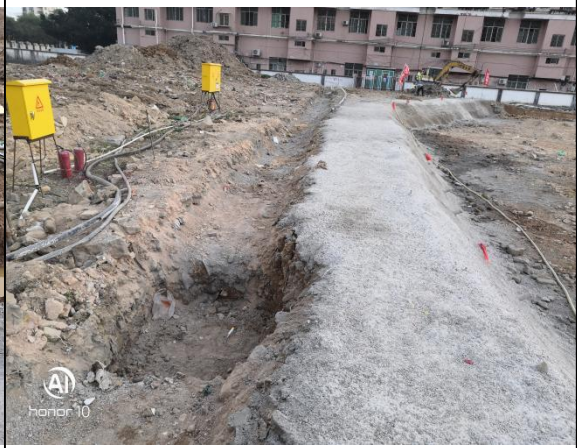
| 动态排水沟与动态集水井运行情况 | 动态排水沟与动态集水井运行情况 |

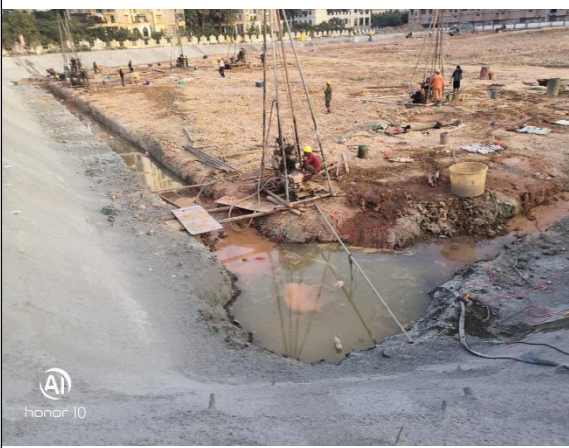
| 动态排水沟与动态集水井运行情况 | 动态排水沟运行情况 |

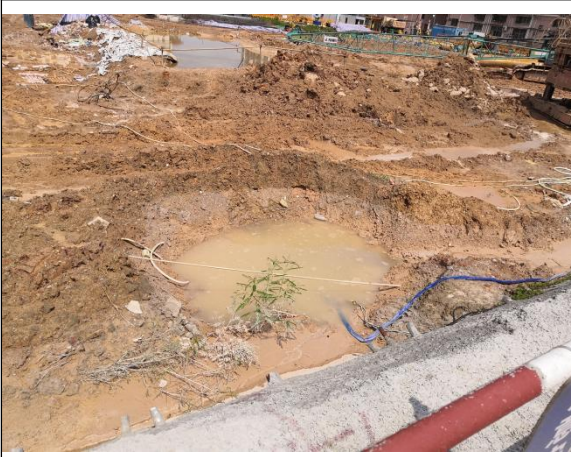
| 动态排水沟与动态集水井运行情况 | 动态排水沟与动态集水井运行情况 |

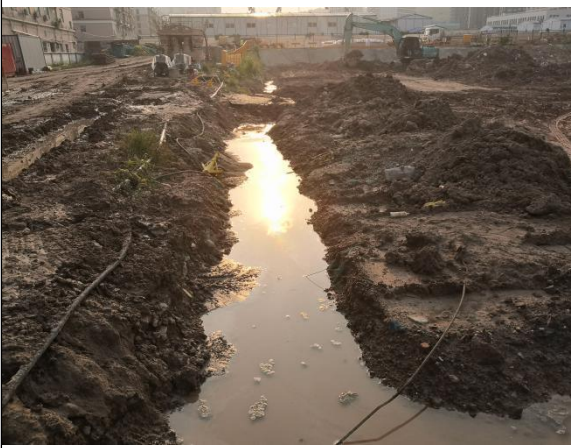
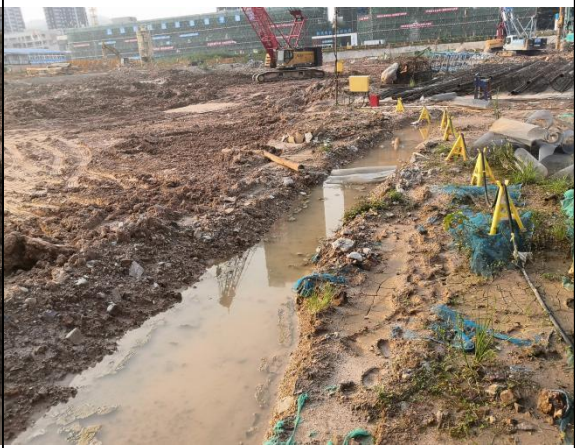
| 动态排水沟运行情况 | 动态排水沟运行情况 |

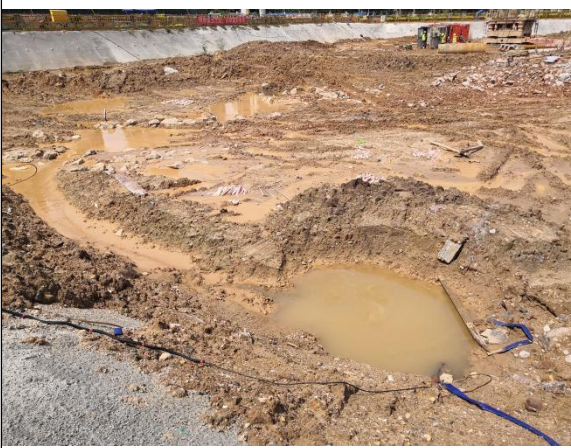
| 动态排水沟与动态集水井运行情况 | 临时排水沟运行情况 |

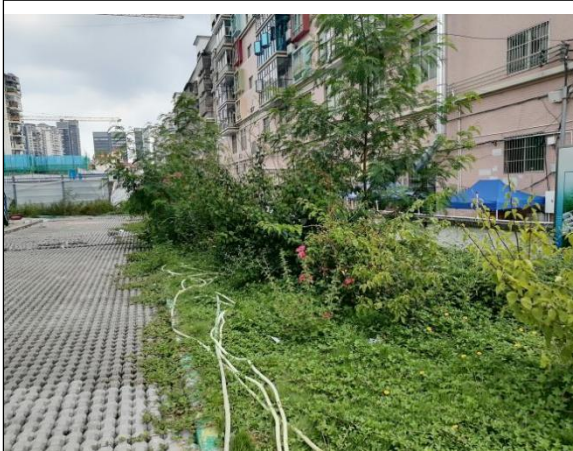
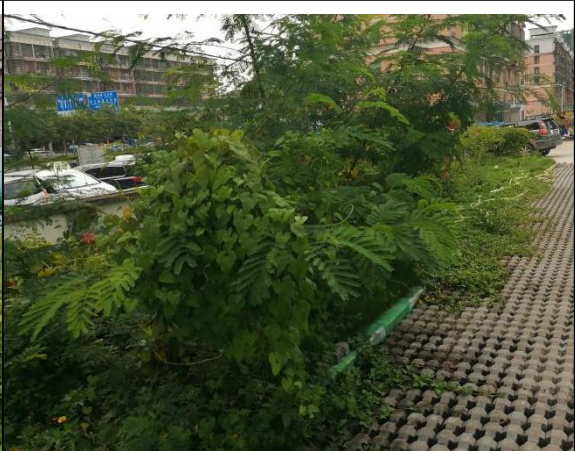
| 临时性生态透水砖运行情况与临时绿化防护情况 | 临时性生态透水砖运行情况与临时绿化防护情况 |

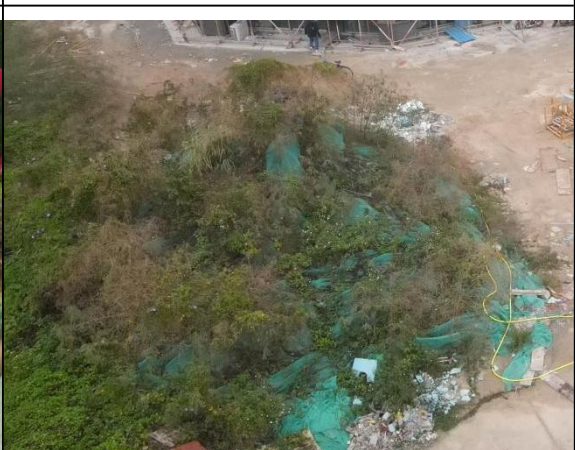
| 临时绿化防护情况 | 临时绿化防护情况 |

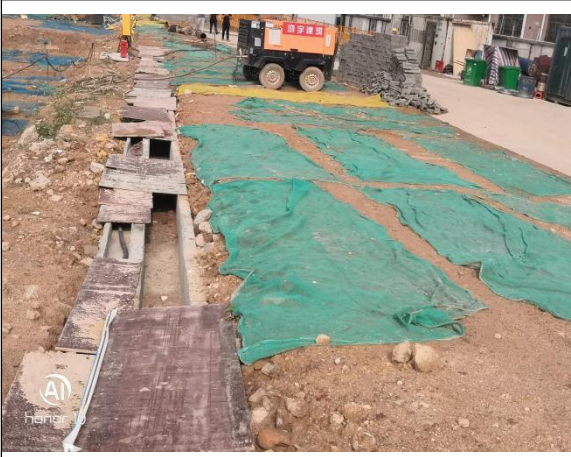
| 基坑排水沟运行情况与临时覆盖防护情况 | 基坑排水沟运行情况 |

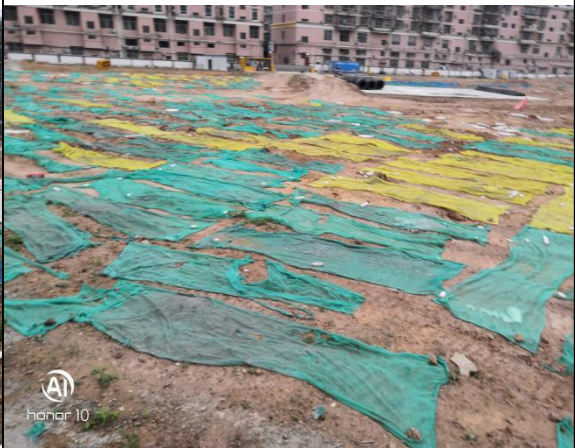
| 临时覆盖防护情况 | 临时覆盖防护情况 |

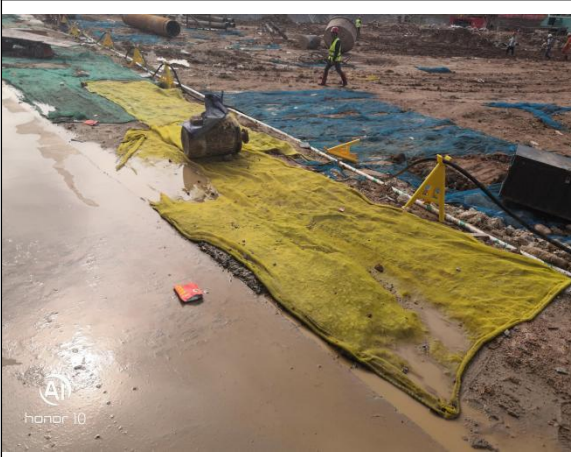
| 临时覆盖防护情况 | 临时覆盖防护情况 |

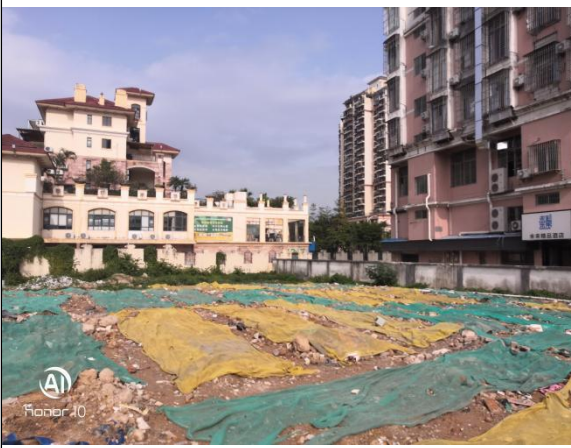
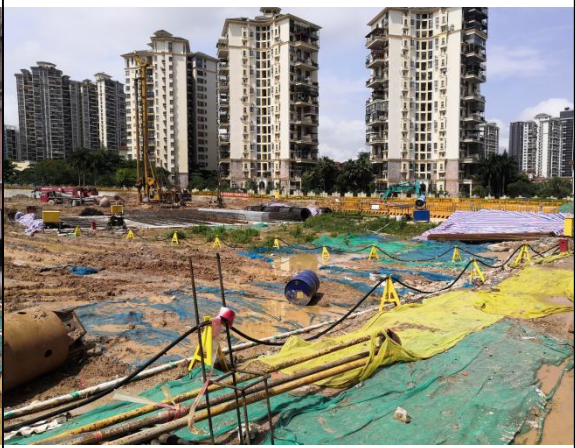
| 临时覆盖防护情况 | 临时覆盖防护情况 |

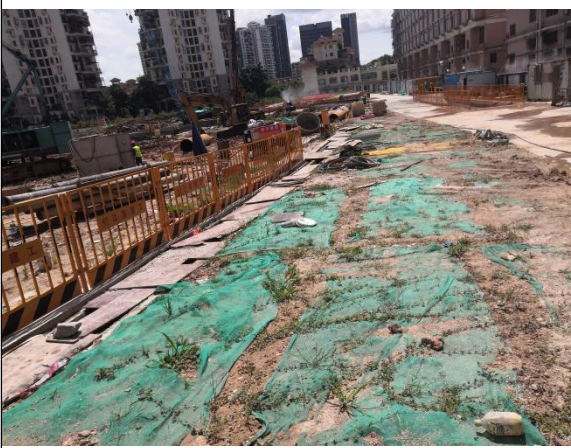
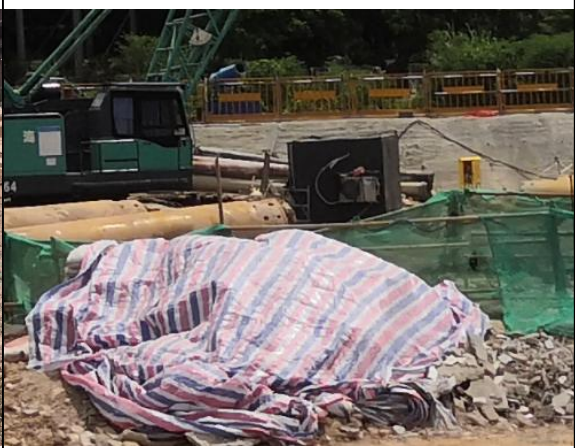
| 临时覆盖防护情况 | 临时覆盖防护情况 |

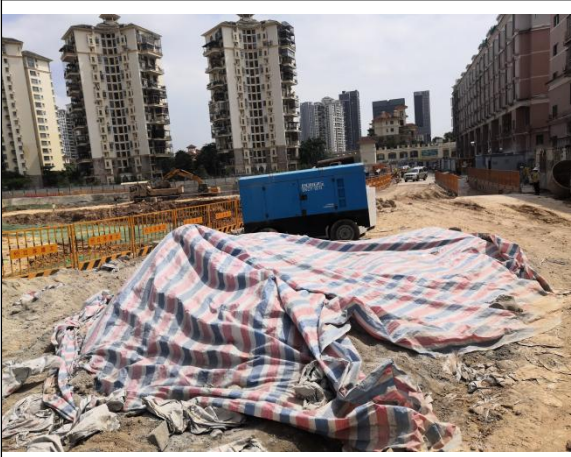
| 临时覆盖防护情况 | 临时覆盖防护情况 |

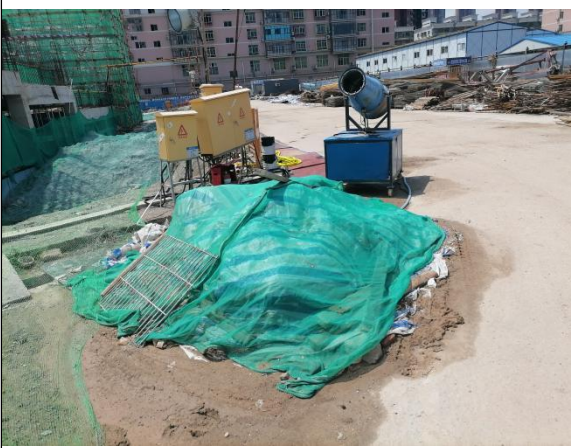
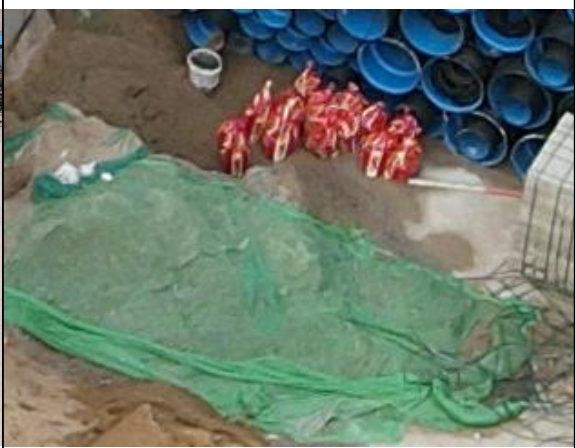
| 临时覆盖防护情况 | 临时覆盖防护情况 |
