赤湾琅玥湾佳园 （原名赤湾庙北 03-02-10 地块项目） 水土保持设施验收报告

建设单位：深圳市海越锦实业发展有限公司

编制单位：深圳世源工程技术有限公司

2025 年 4 月

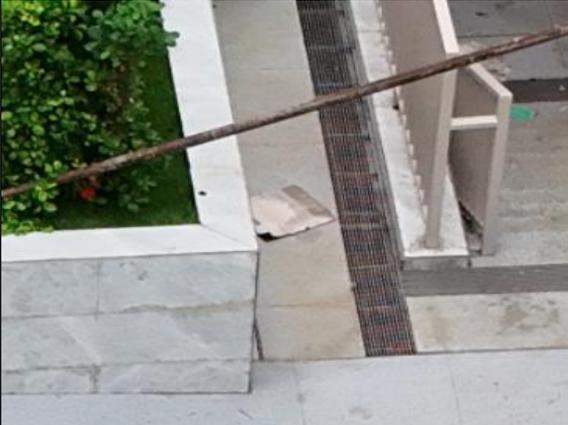
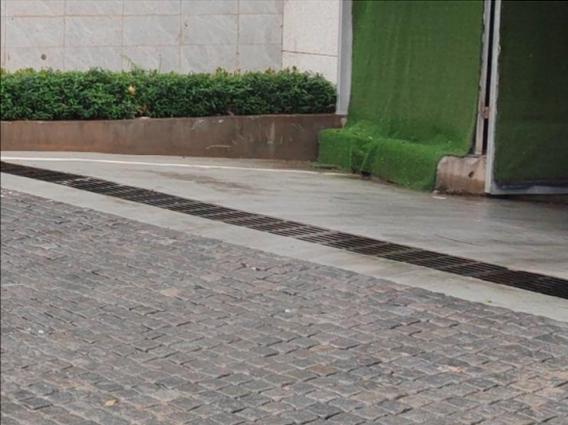
盖板排水沟现状	盖板排水沟现状

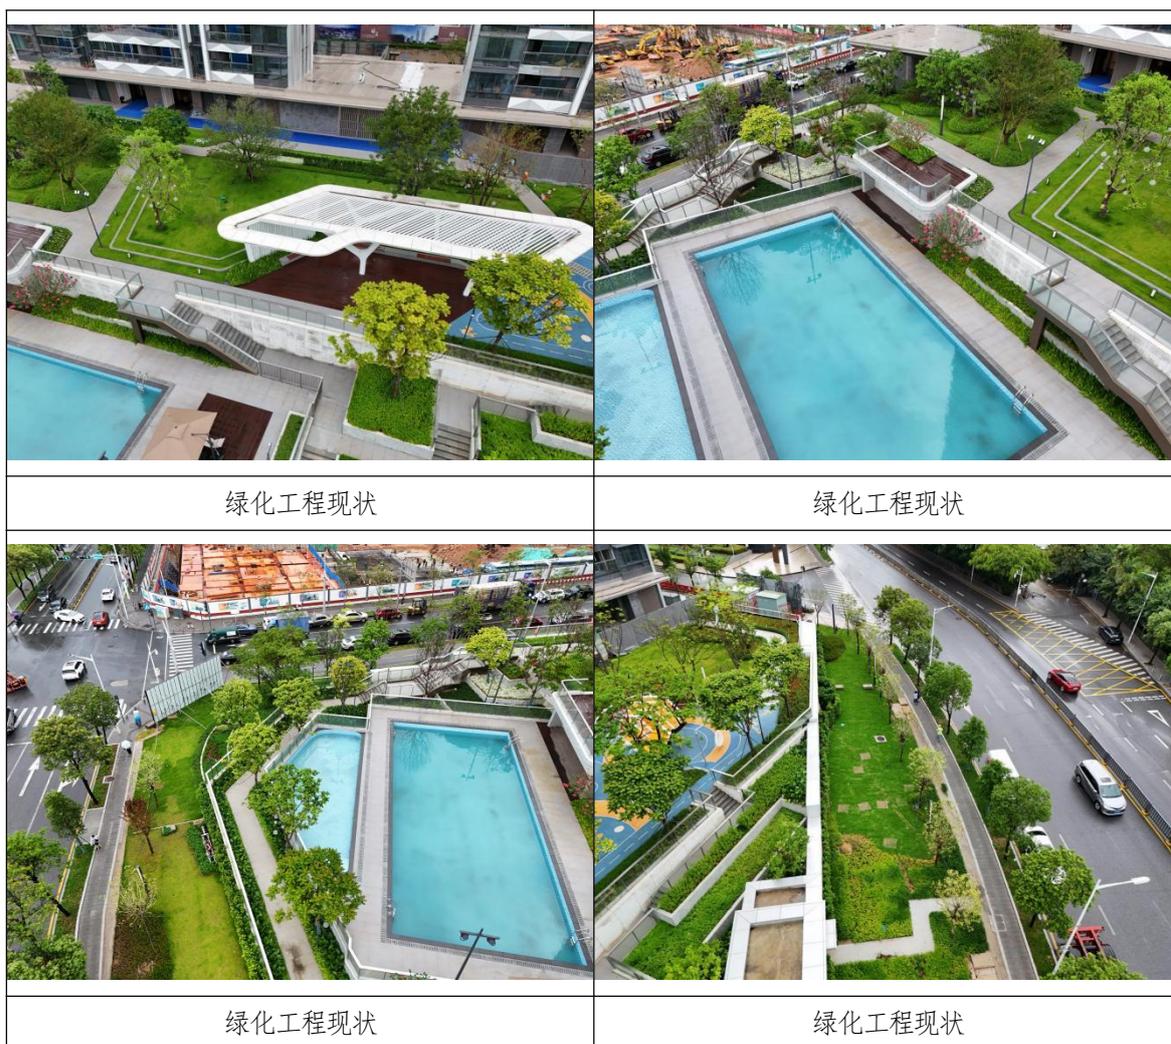
绿化工程现状	绿化工程现状

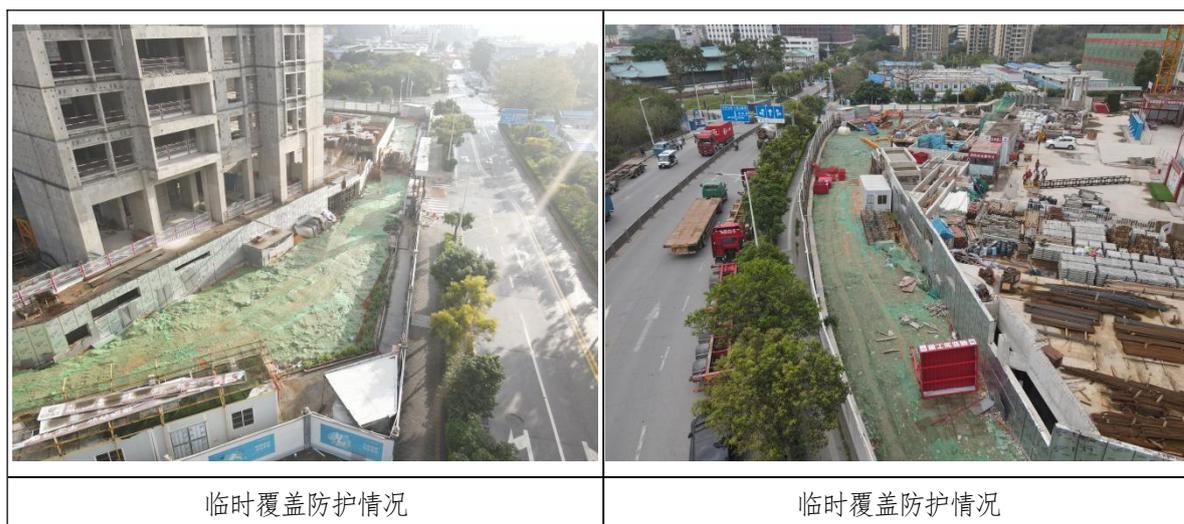
<p>临时覆盖防护情况</p>	<p>临时覆盖防护情况</p>
