拾悦城楠园、拾悦城沁园（原名宝安区沙井街道壆岗岗厦片区城市更新项目（一期））

水土保持设施验收报告

2025年5月

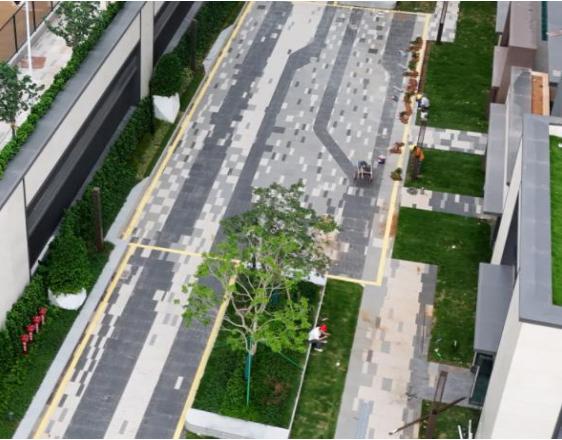
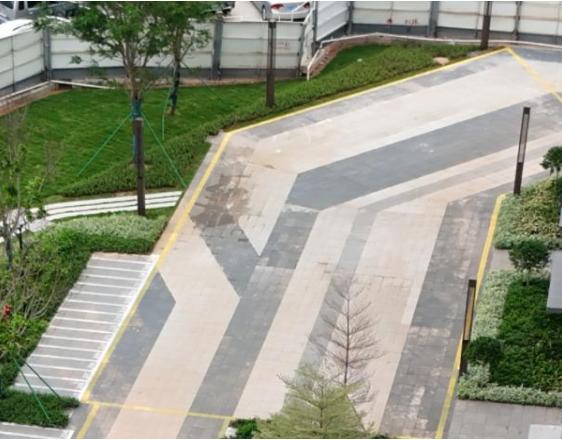
透水铺装现状	透水铺装现状

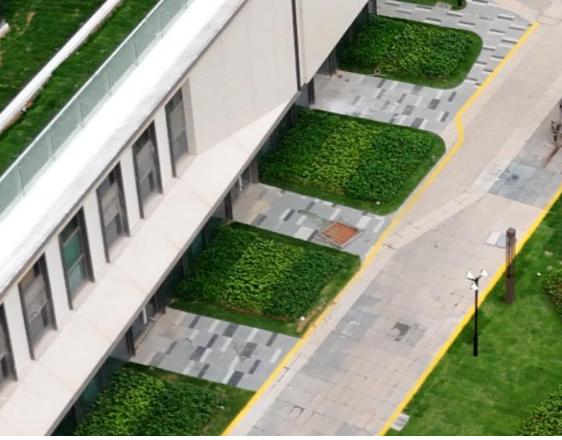
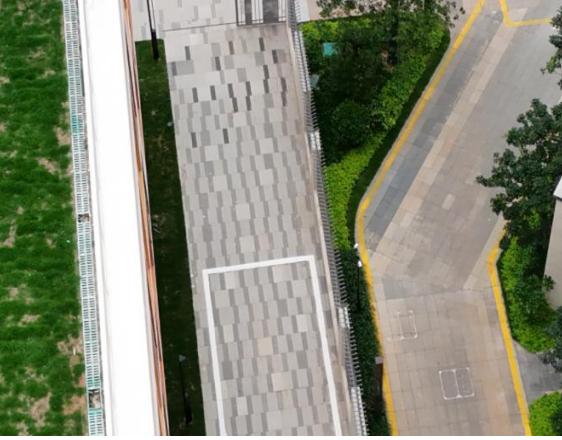
透水铺装现状	透水铺装与盖板排水沟现状

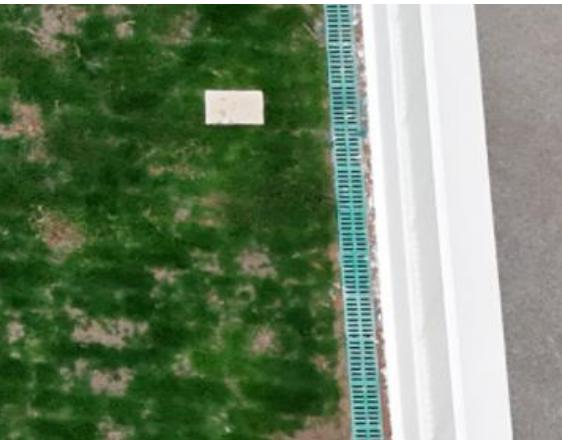
盖板排水沟现状	盖板排水沟现状

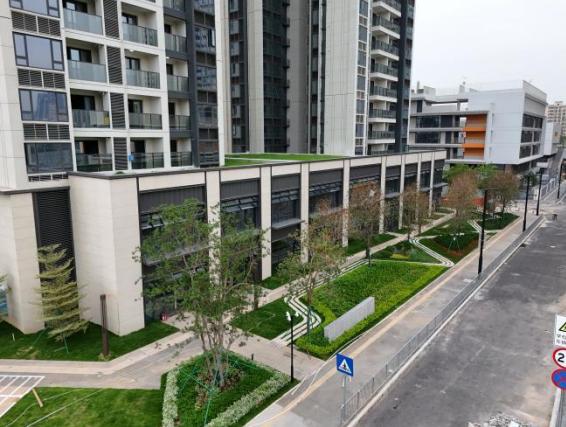
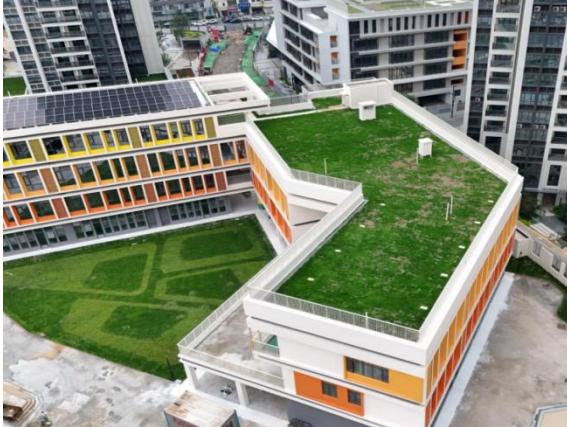
缓流速与增加地表径流下渗，避免了降雨与地表径流冲刷裸露面而夹带泥沙四处漫溢，利于保水固土与增加微环境湿度，本项目建设实施的各项植物措施生长状况一般，项目建设实施的植物措施布局基本合理，基本满足项目区可绿化区域防治水土流失的要求；部分区域可见植被枯萎，应加快补植补种，避免降雨与径流冲刷而流失水土。详见下表。

绿化工程现状	绿化工程现状

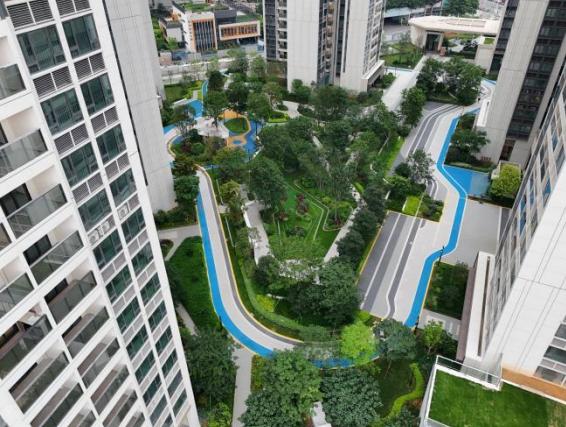
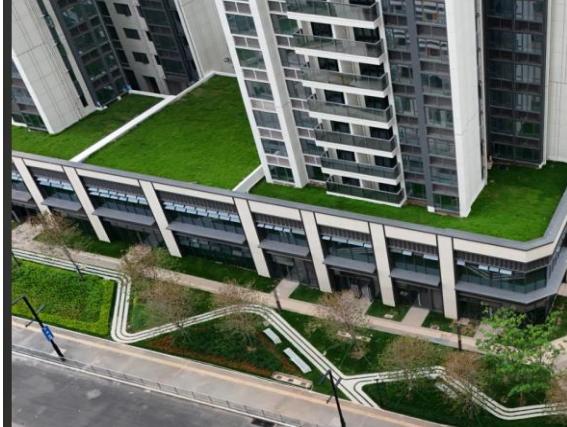
绿化工程现状	绿化工程现状

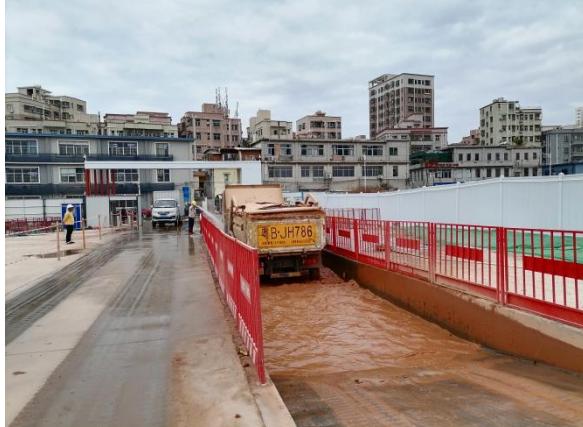
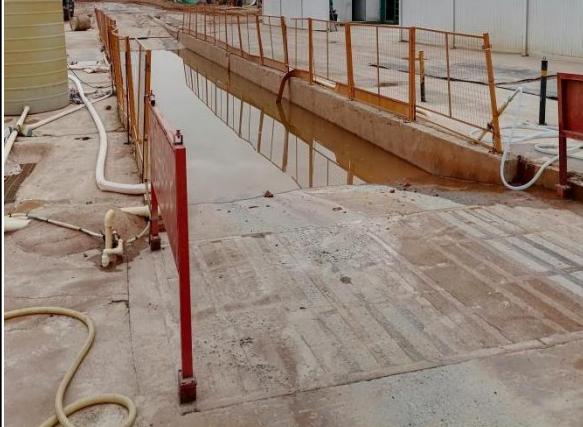
洗车设施运行情况	洗车设施运行情况

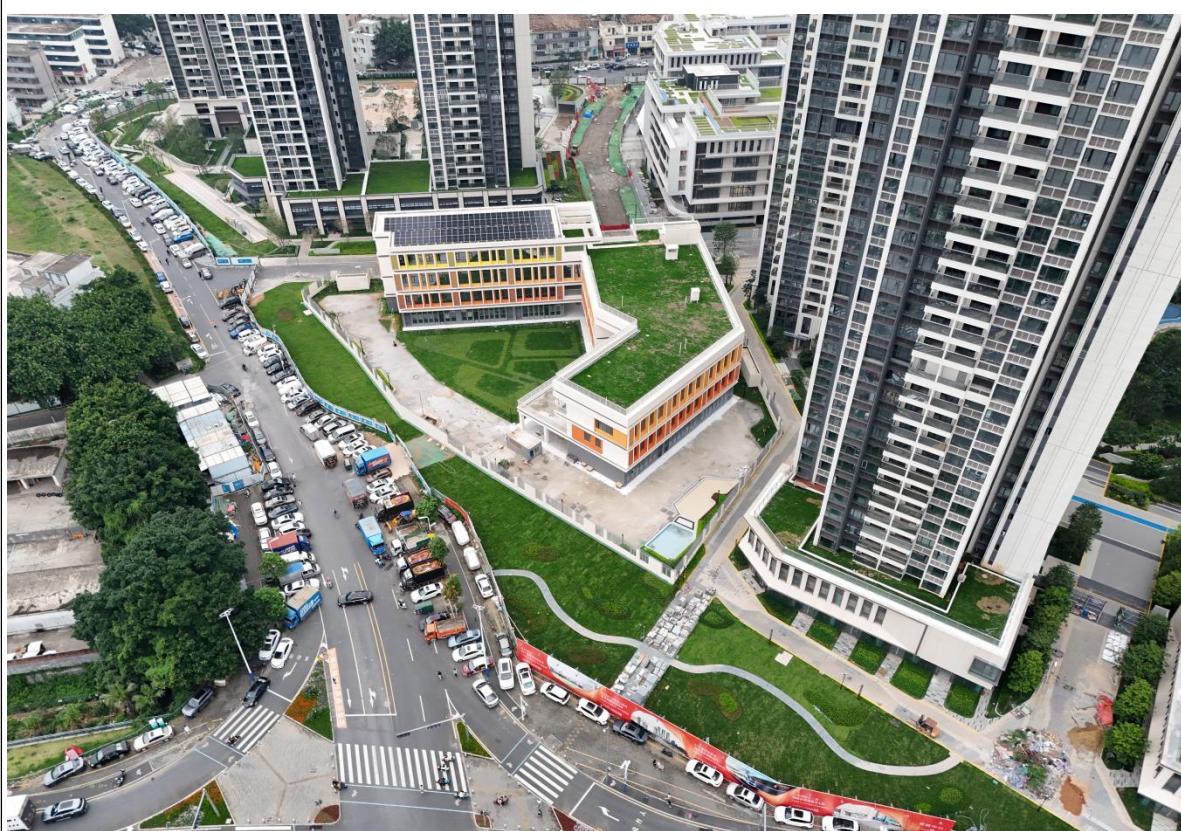
拾悦城沁园、拾悦城楠园航拍全景现状

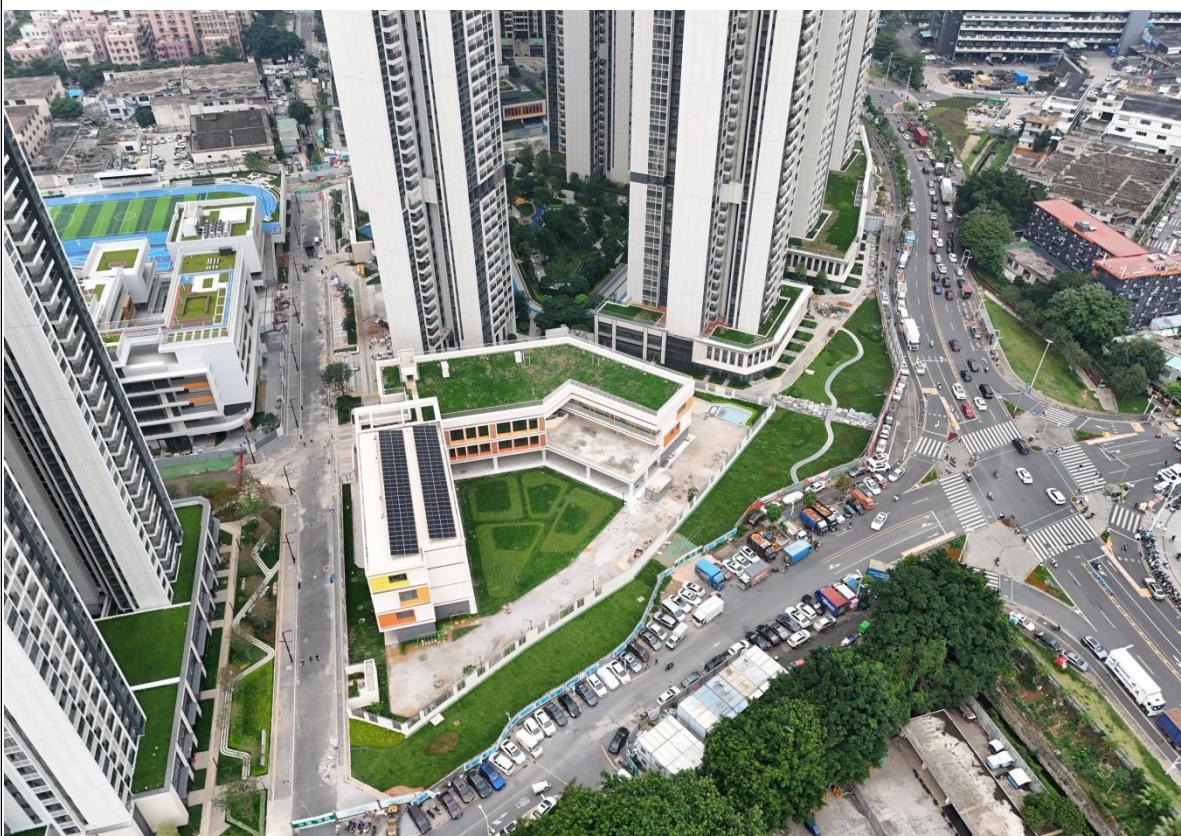
拾悦城沁园、拾悦城楠园航拍全景现状

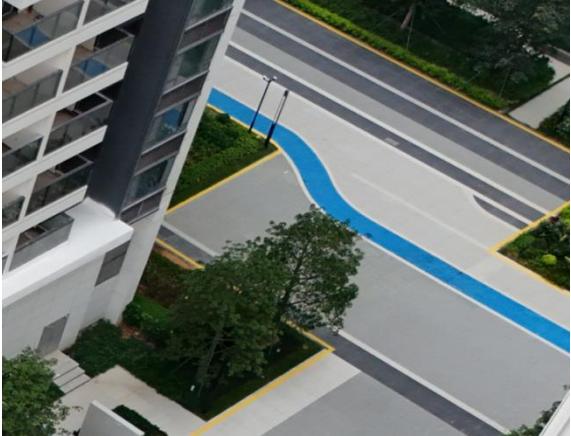
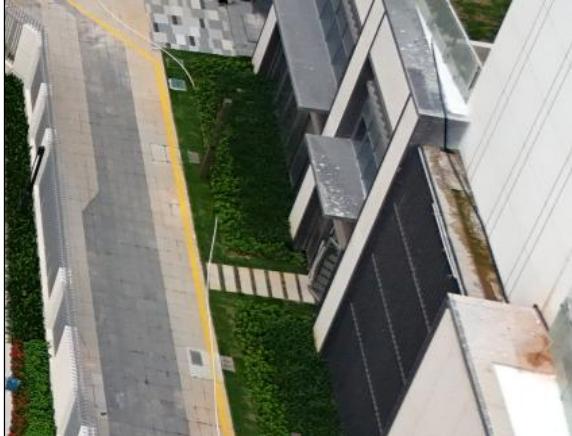
绿化工程现状	透水铺装与绿化工程现状

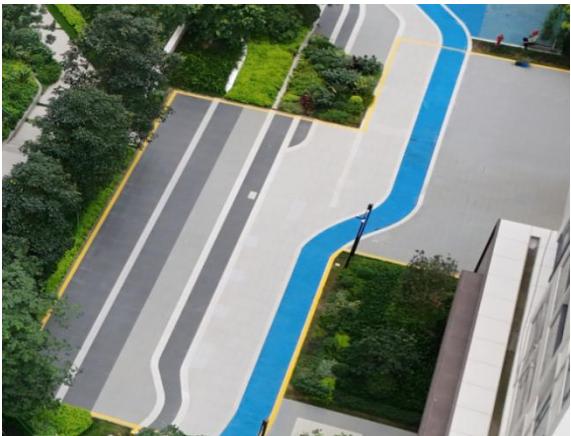
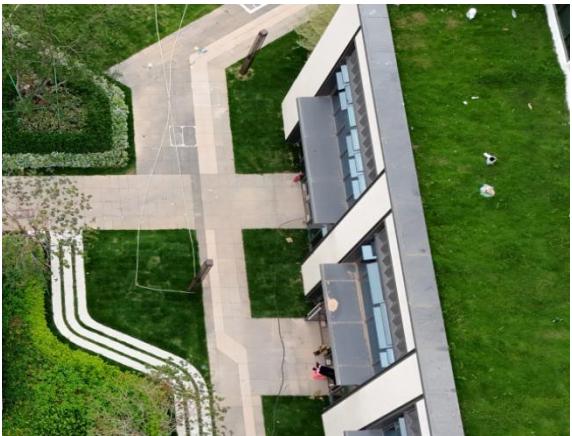
绿化工程现状	绿化工程现状

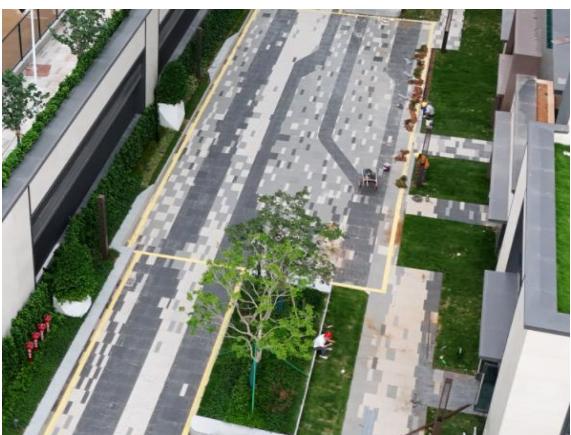
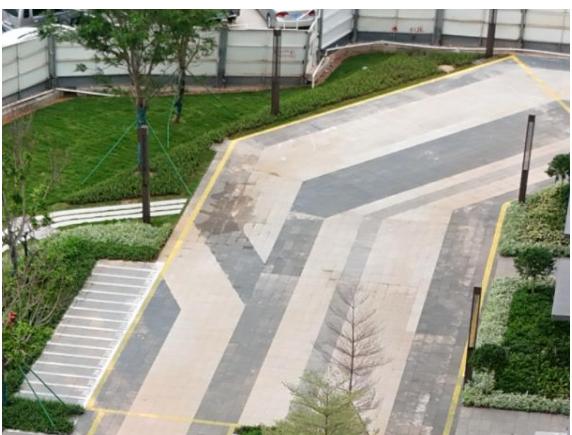
透水铺装与绿化工程现状	透水铺装与绿化工程现状

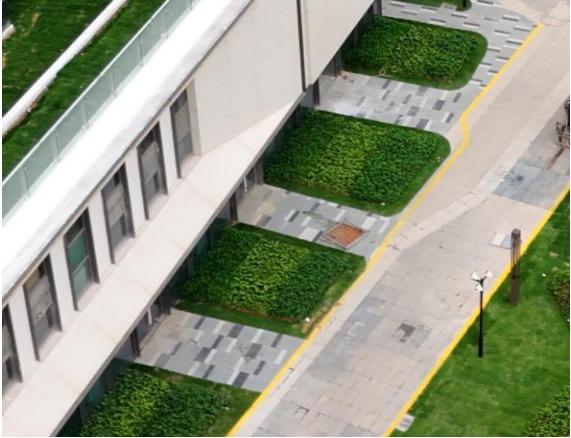
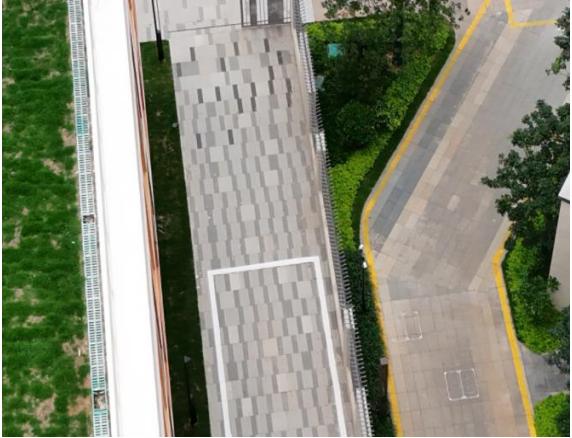
透水铺装与绿化工程现状	透水铺装、盖板排水沟与绿化工程现状

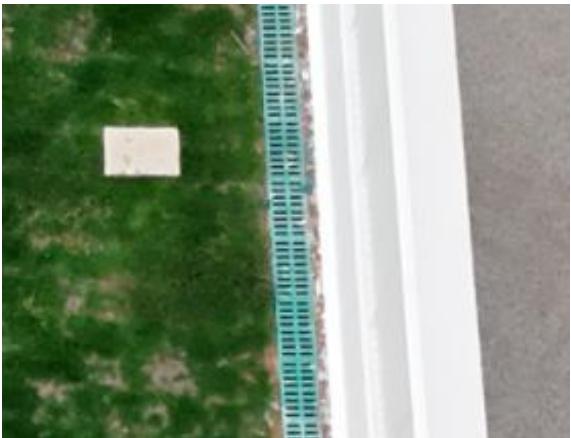
盖板排水沟与绿化工程现状	盖板排水沟与绿化工程现状

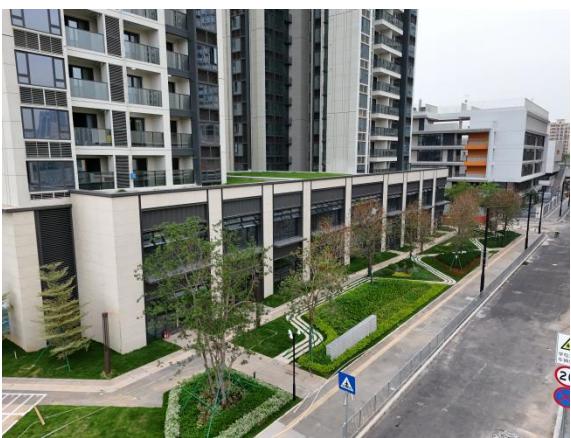
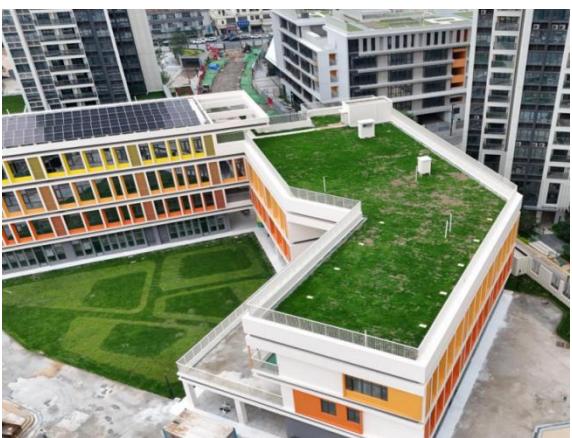
绿化工程现状	绿化工程现状

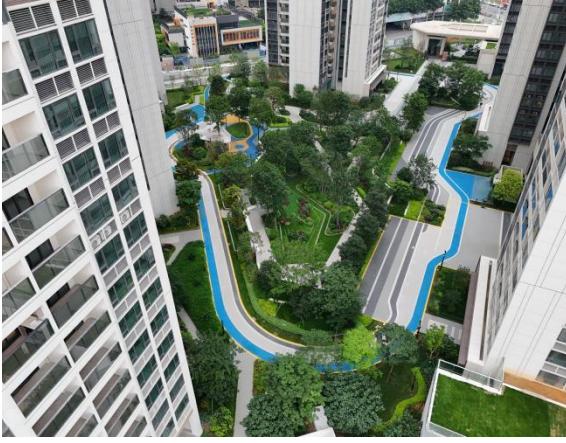
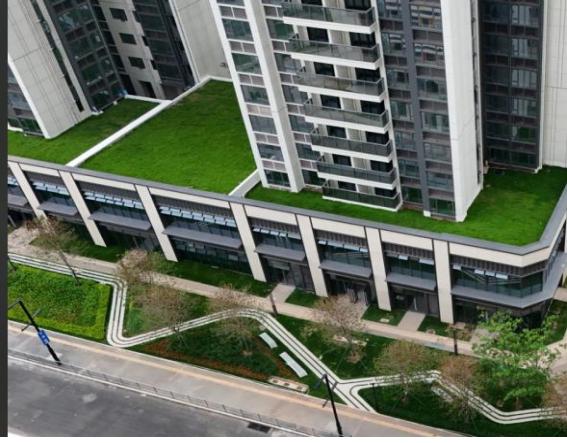
绿化工程现状	绿化工程现状

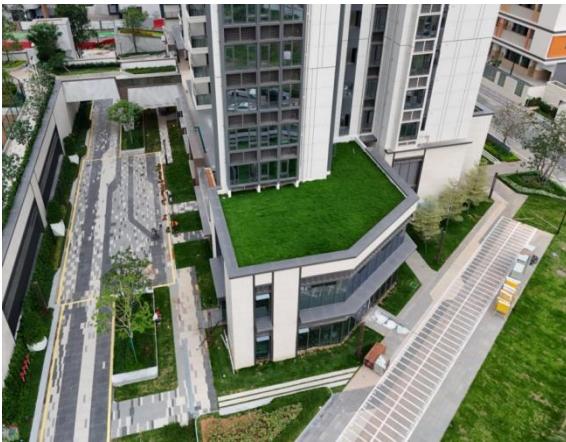
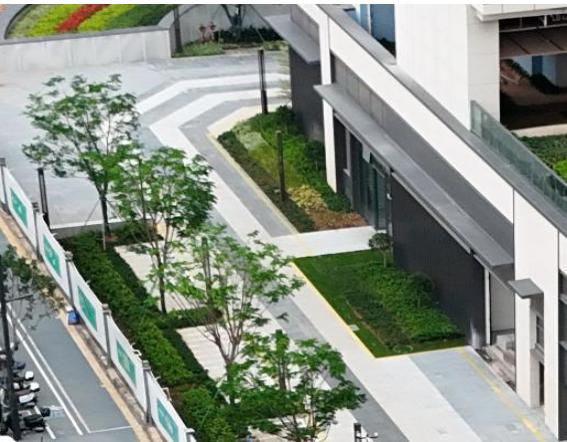
透水铺装与绿化工程现状	透水铺装与绿化工程现状

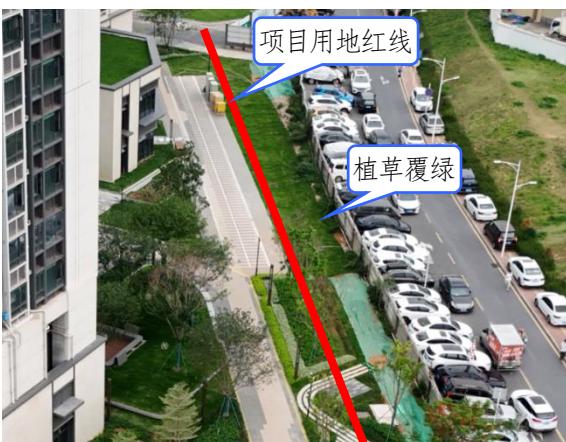
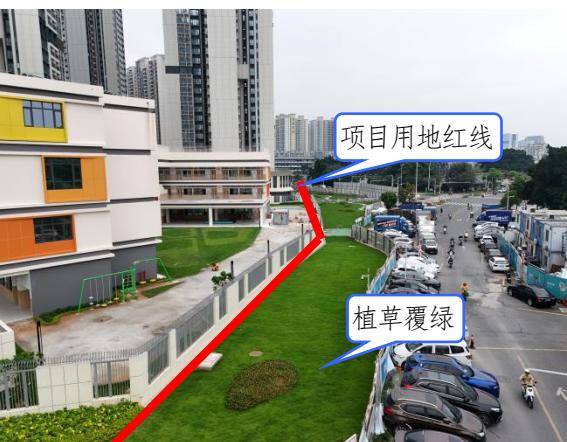
绿化工程与植草覆绿现状	绿化工程与植草覆绿现状
