# 汇和苑(原名深圳市宝安区福海街道大族激光 地块建设保障性租赁住房) 水土保持设施验收报告

建设单位: 深圳市福永经济发展有限公司

编制单位: 深圳世源工程技术有限公司

2026 年 5 月

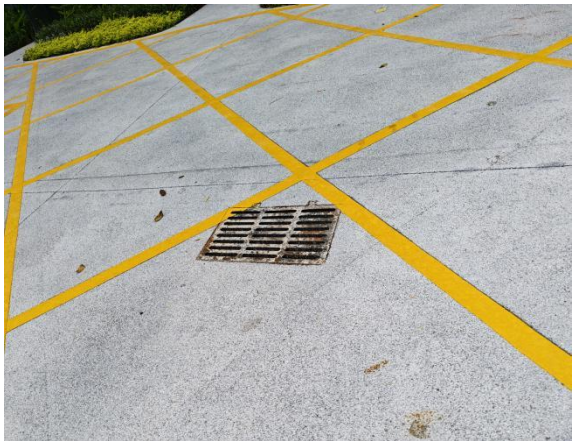
| 雨水管线的雨水口现状 | 雨水管线的雨水口与园林绿化现状 |

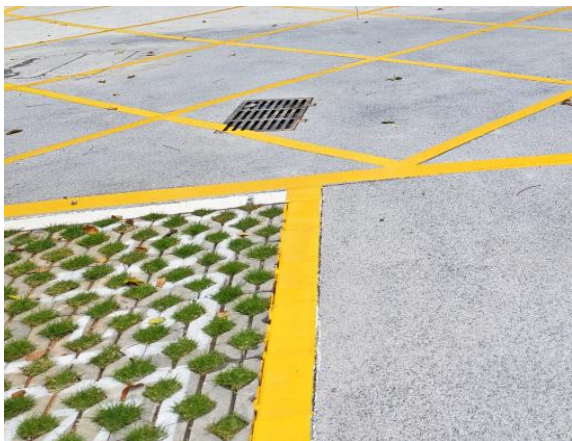
| 雨水管线的雨水口与植草砖现状 | 雨水管线的雨水口现状 |

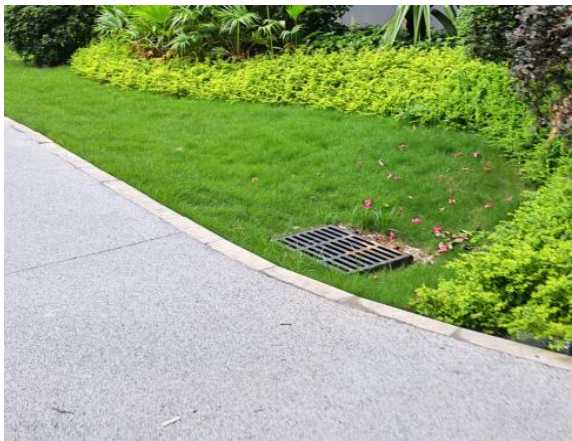
| 雨水管线的雨水口与园林绿化现状 | 植草砖现状 |

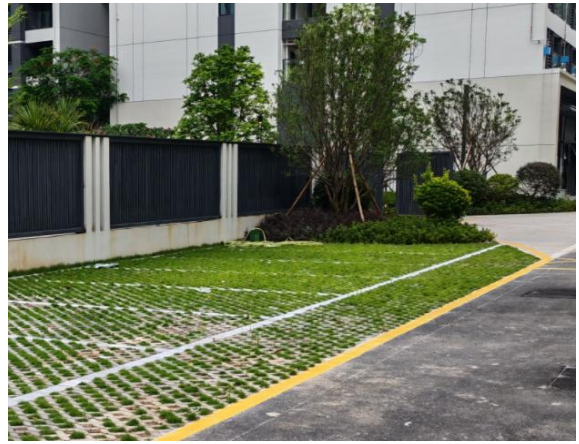
植草砖与园林绿化现状

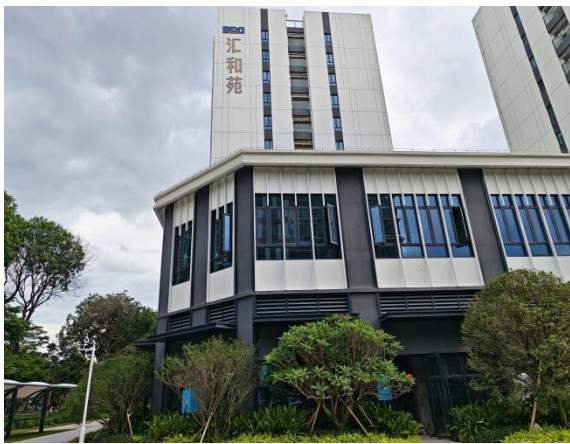
园林绿化现状

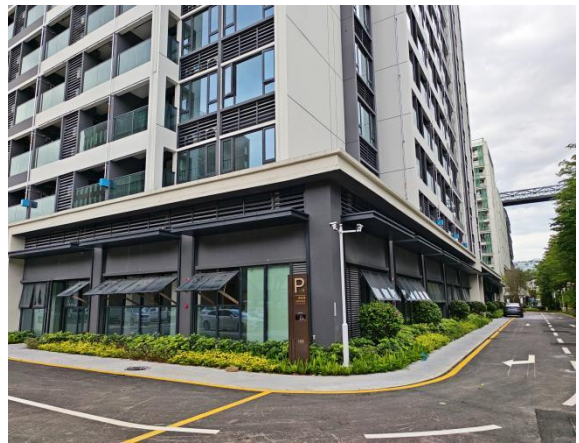
园林绿化现状

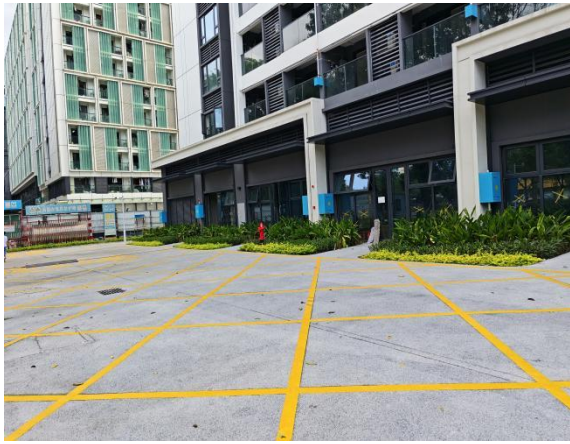
园林绿化现状

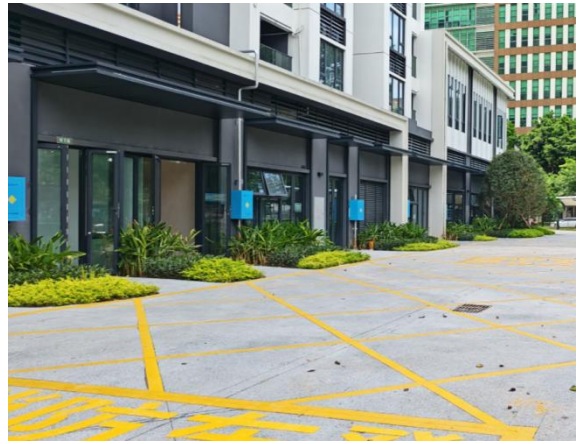
园林绿化现状

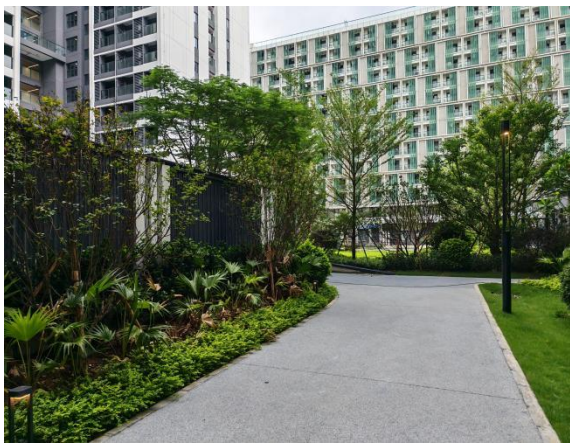
园林绿化现状

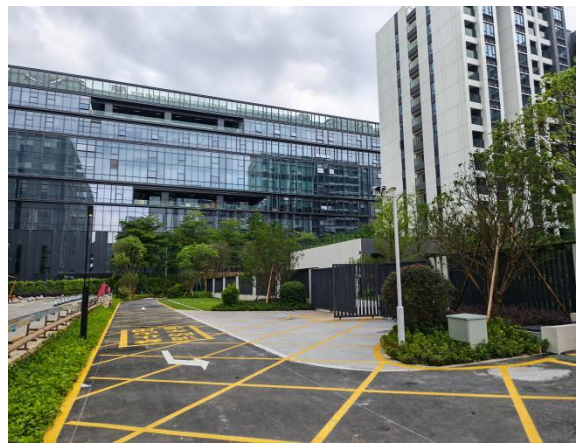
园林绿化现状

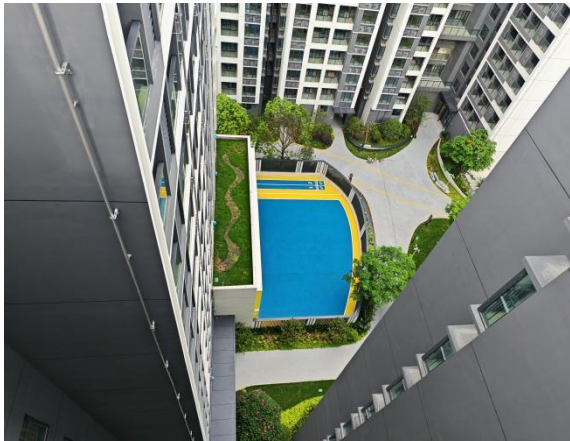
园林绿化现状

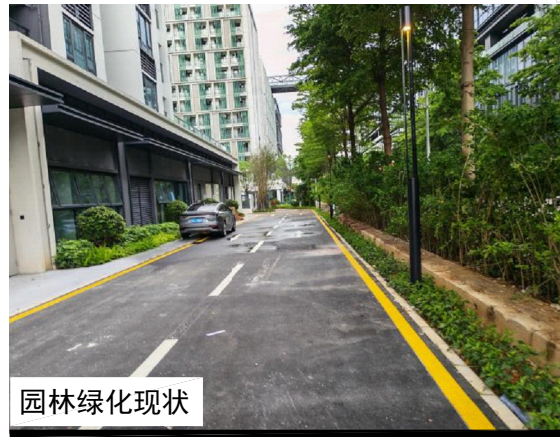
园林绿化现状

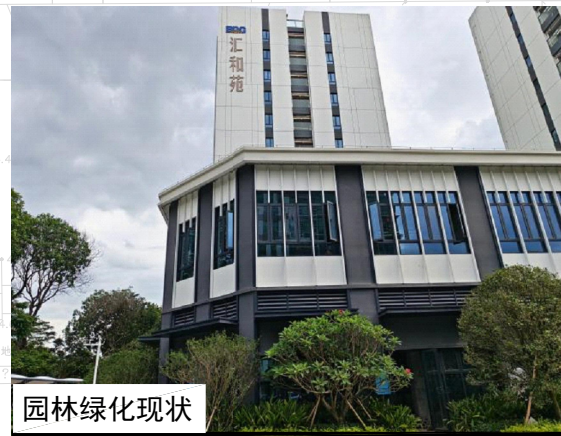
园林绿化现状

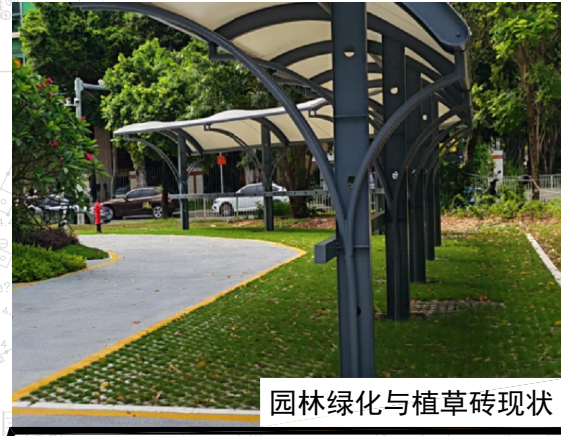
园林绿化与植草砖现状

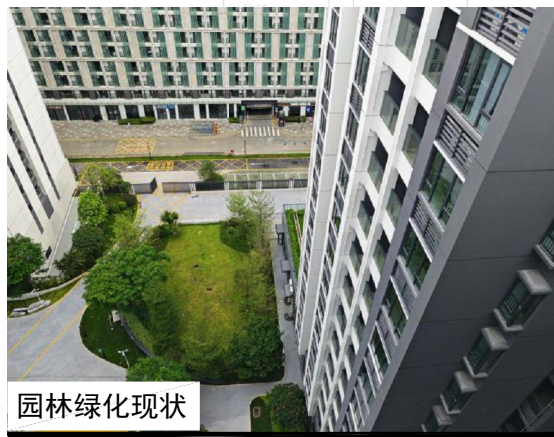
园林绿化现状

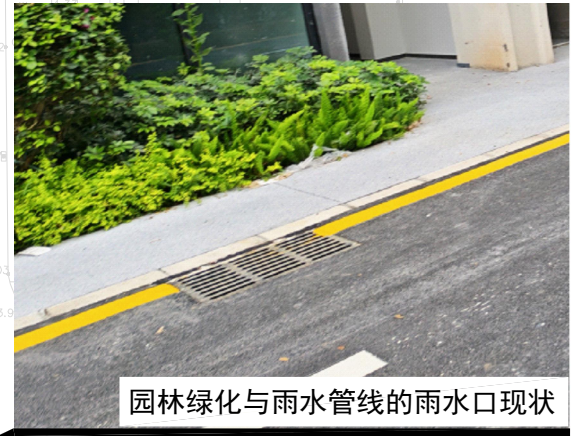
园林绿化与雨水管线的雨水口现状

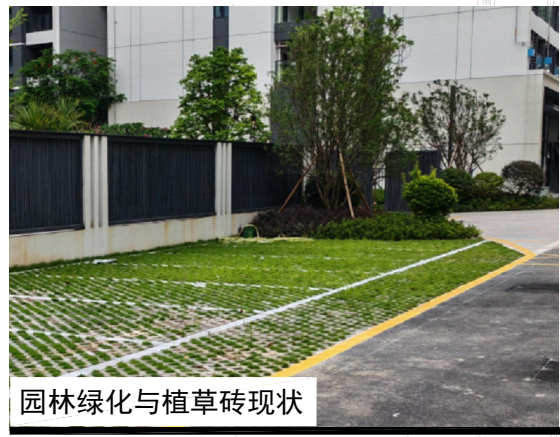
园林绿化与植草砖现状
